ECLUSE DES FONTINETTES

**Voies Navigables de France
Direction Régionale du Nord Pas de Calais**

ANALYSE TECHNIQUE

**Expertises techniques portant sur la régénération et le projet
de doublement/allongement de l'écluse**

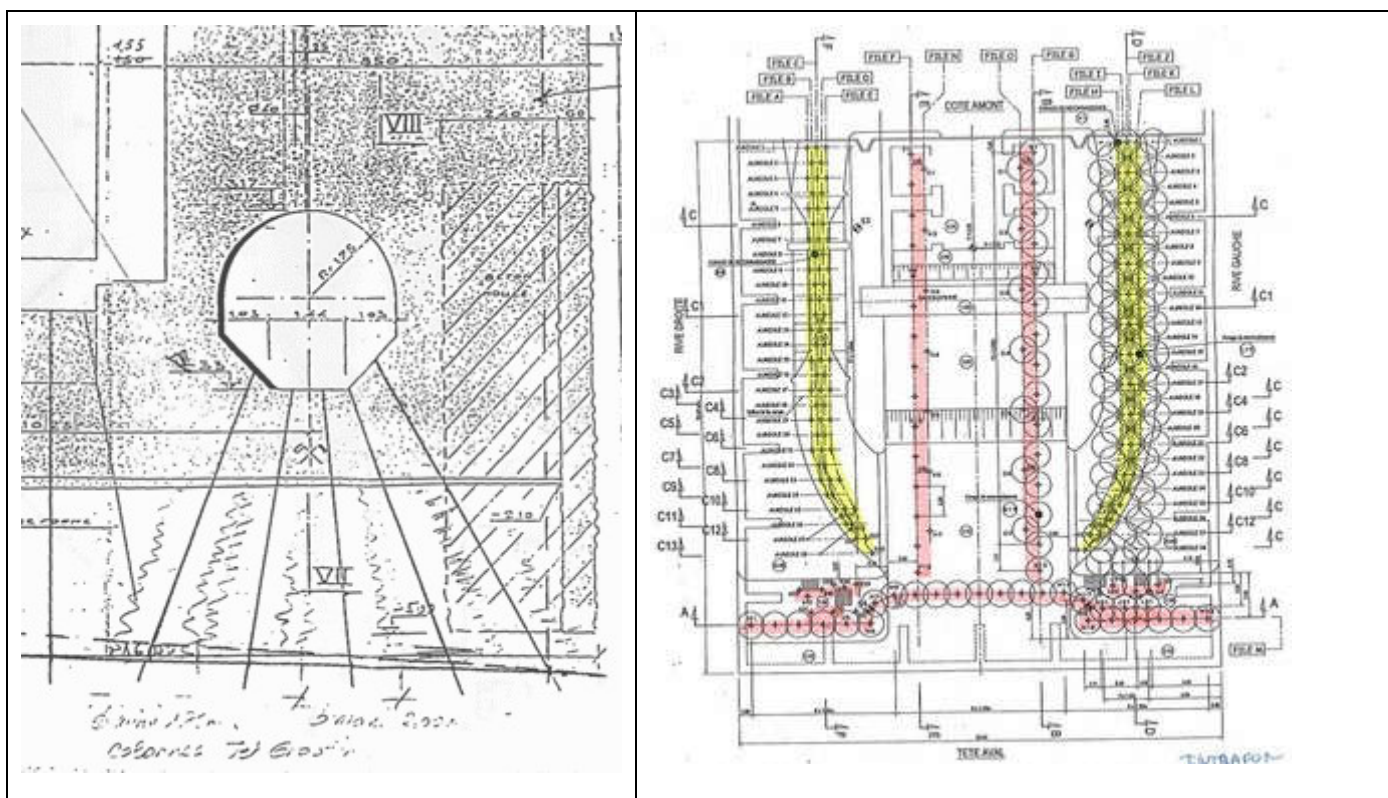
A gauche, schémas d'implantation (de principe) des colonnes de Jet sous les aqueducs du plot 7 (projet)

A droite, délimitation des colonnes de Jet en plan sous la tête aval (constat)

A priori, ces travaux devaient contribuer à limiter les circulations d'eau sous la tête aval (et l'érosion) mais il est peu probable qu'ils aient eu une incidence majeure sur la stabilité de la tête aval proprement dite : le réseau de colonnes inclinées réalisées semble en effet insuffisant à cet égard étant donné les difficultés pour intéresser toute la surface de fondation (du fait d'une accessibilité limitée par les chambres et aqueducs) et les efforts en jeu, très importants, sous la tête supportant l'imposante porte levante. Ceci étant, ce n'était peut-être pas indispensable si la cause des désordres (les circulations d'eau) a disparu... néanmoins, on ne peut exclure une poursuite des mouvements liés à l'instabilité des fondations sur un sol déjà « érodé », attesté par l'exploitation des pendules inverses jusque juin 2016.

En tout état de cause, à la suite de l'exploitation des mesures de basculement sur deux décennies, il s'avère que les travaux réalisés en 1999 n'ont eu aucune incidence durable sur le mouvement de basculement qui se poursuit toujours avec la même régularité.

Le marché tel que rédigé ne prévoit que du Jet. Plus précisément, le marché de travaux prévoyait de créer une fondation « non érodable » de la tête aval constituée de deux barrettes longitudinales de colonnes sécantes descendues jusqu'au toit des argiles et situées approximativement dans l'axe des aqueducs, sous le radier aval + deux files longitudinales d'appuis ponctuels situées en partie centrale du radier aval (soit au total quatre files de colonnes sous le radier aval, les deux files latérales étant sécantes), le tout complété par un écran transversal de colonnes sécantes à l'extrémité aval. Les colonnes sécantes latérales et l'écran transversal d'extrémité constituent alors presque (mais pas totalement) une enceinte étanche ancré dans l'argile compacte qui protège l'écluse de l'érosion régressive.

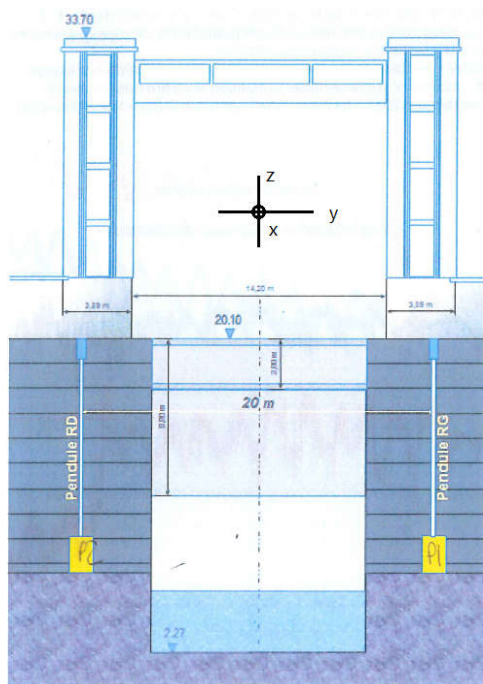
Fig. 10- Élévation depuis l'aval. Les pendules ont une hauteur d'environ 12 m.

Le suivi des déformations de la tête aval par pendules a été réalisé en continu depuis 1999. Il s'agit de pendules directs disposés de part et d'autre de la porte levante. Il ressort de l'examen des relevés de pendules depuis 1999 que les mouvements de la tête aval ne sont pas stabilisés et se poursuivent toujours avec la même vitesse : de 0.45mm par an en rive gauche et 0.31mm par an en rive droite. Il n'est pas noté de mouvement significatif de rive à rive depuis 2004.

Mesure	Dérive X	Dérive Y
P1 - RG	0,45 mm/an \Rightarrow 2,3 cm sur 51 ans	0
P2 - RD	0,31 mm/an \Rightarrow 1,6 cm sur 51 ans	0

Le suivi des pendules montre donc un comportement globalement monolithique de la tête aval, avec des mouvements pseudo-périodiques jusqu'à l'été 2014. Toutefois, quelques incertitudes sur certains relevés justifient une modernisation de la mesure des inclinaisons en cours actuellement.

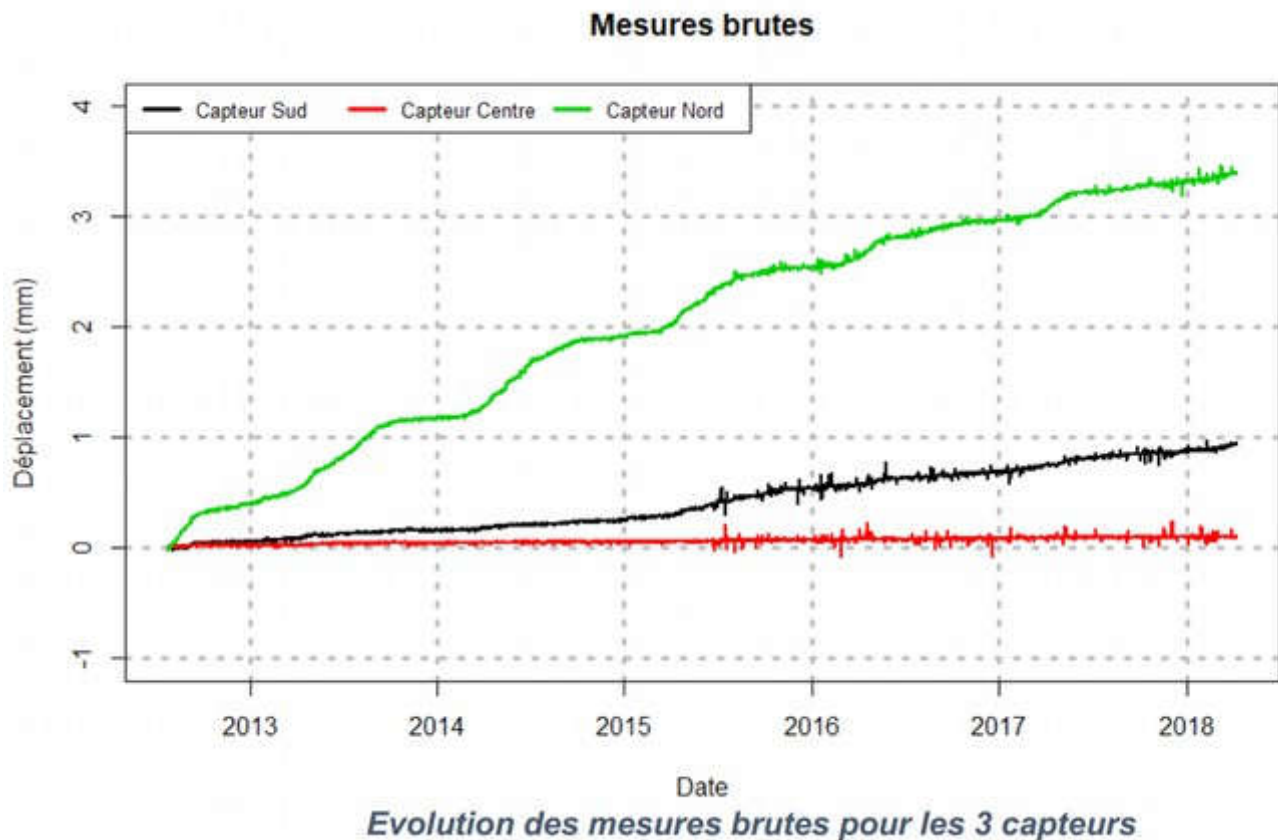
L'instrumentation mise en place par Cementys comprend des capteurs de déplacement disposés sur la hauteur de la poutre ; des mesures sont effectuées entre 2011 et 2014 puis en Avril 2018. Une certaine stabilité est constatée en premier lieu puis une déformation importante (millimétrique) du capteur Nord : entre 2012 et 2013, puis entre 2013 et 2014, et confirmée en 2018 ; la dérive n'étant pas tout à fait constante (il y a eu une stabilisation début 2013).

Cependant ces déplacements sont difficiles à interpréter car ils traduisent un **raccourcissement vertical** significatif de la poutre côté capteur Nord, un faible raccourcissement au Sud et quasiment aucune déformation au centre.

En outre, la précontrainte horizontale (contrainte moyenne 3MPa) est susceptible d'orienter la déformation de gonflement dans le sens vertical (contrainte moyenne quasi nulle) ou encore dans le plan horizontal non précontraint car ces phénomènes ont été vus dans sur d'autres ouvrages selon l'Ifsttar. Cependant, ces directions ne sont pas instrumentées.

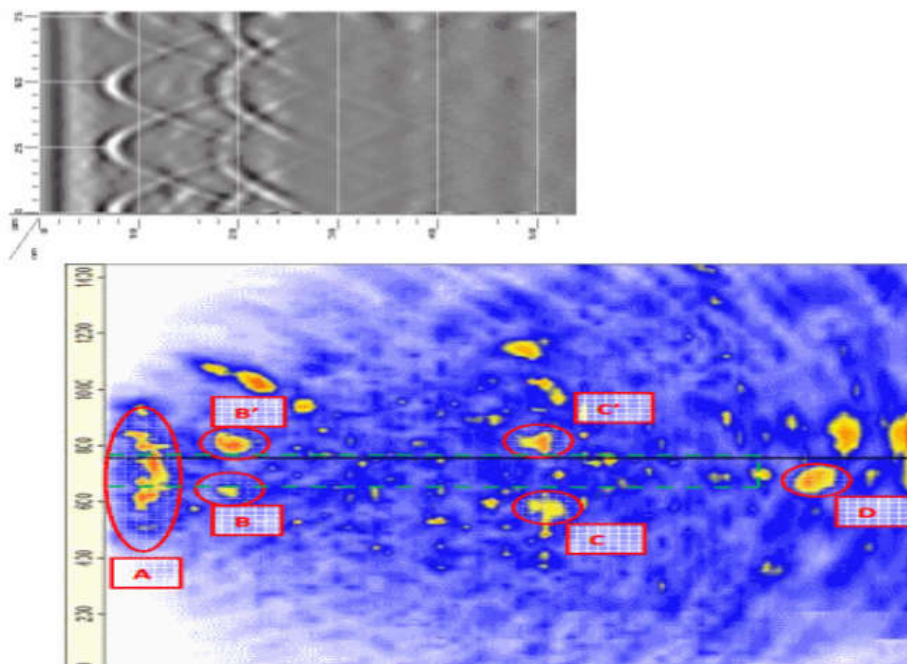
Visualisation des câbles relative radar/tomographie US

L'état des armatures de précontrainte constaté lors de l'ouverture des gaines n'est ni catastrophique, ni très bon du fait d'une corrosion généralisée mais sans perte significative de section ou de rupture de fils. L'enrouillement des fils a pour conséquence de réduire la tension à la rupture et donc la capacité du câble entier à supporter une rupture de fil. Cependant, le nombre important de câbles longitudinaux est favorable par rapport à un tel évènement.

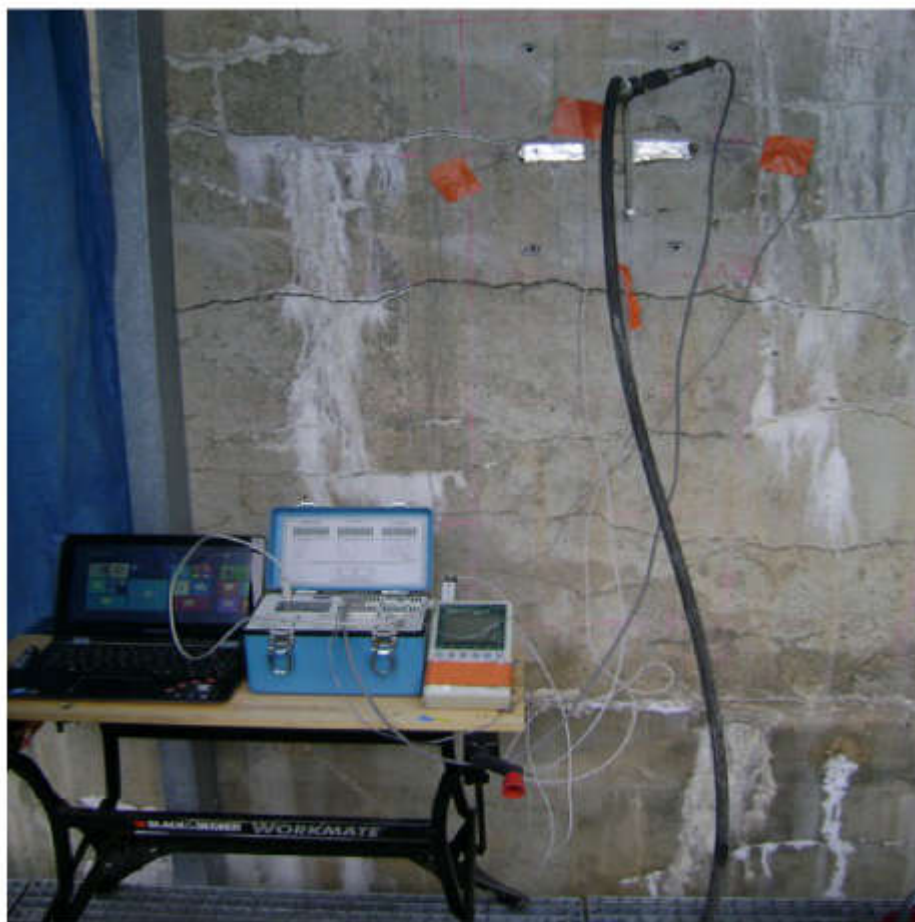
Instrumentation « libération de contrainte »

Trois essais « par libération » ont été réalisés. Les résultats notables sont les suivants :

1. Contraintes trouvées de 2,6MPa pour les deux essais inférieurs corroborées par la contrainte moyenne théorique horizontale à vide de 3MPa
2. Contrainte trouvée de 6MPa sur la levée supérieure plus difficilement explicable
3. Absence de sensibilité au remplissage du SAS. Autrement dit la poussée hydrostatique a peu d'impact sur les niveaux de contraintes dans les zones instrumentées du masque.

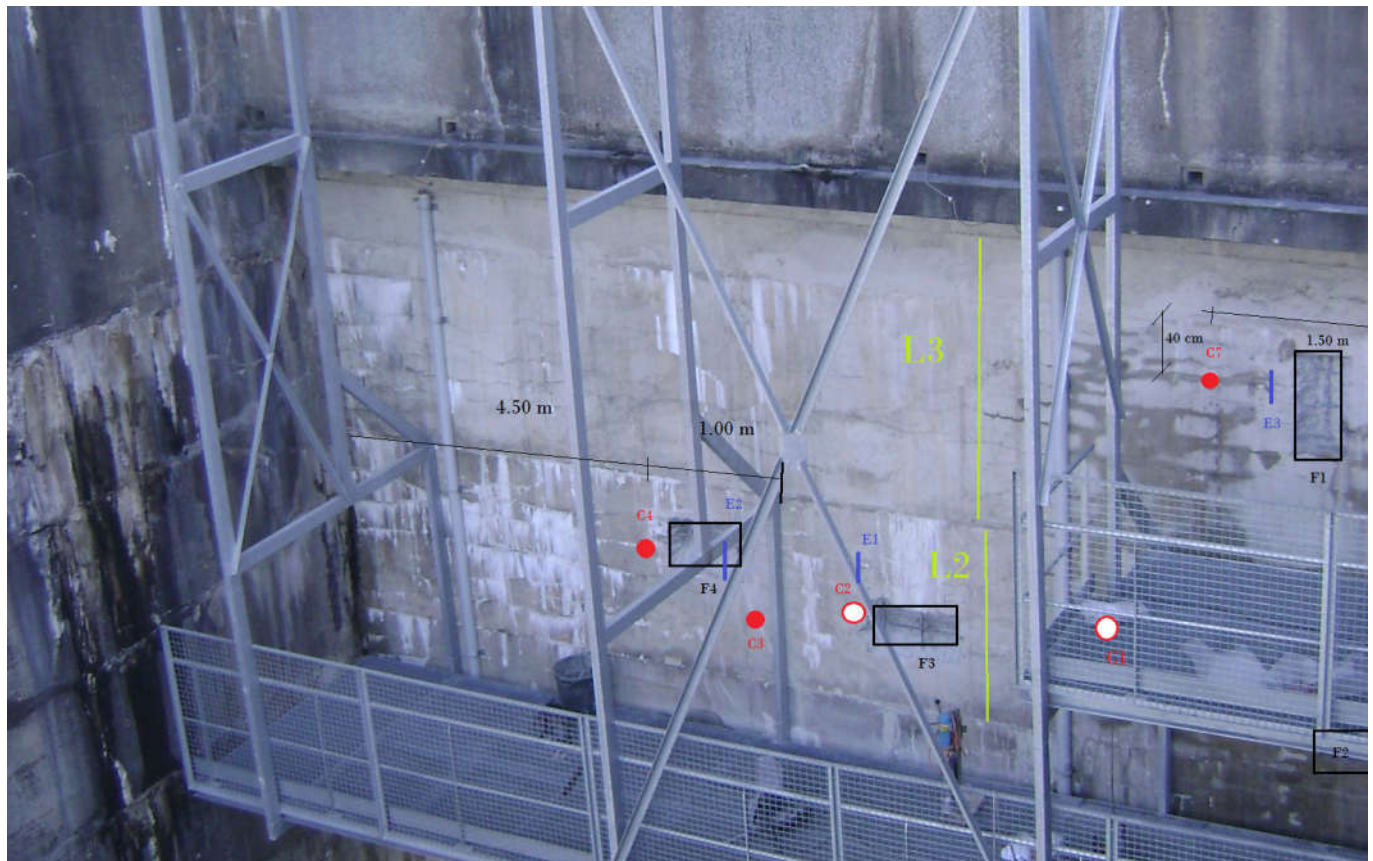
Implantation des carottages et fenêtres sur le mur masque

Les carottages du mur masque ont été effectués en avril 2018. Cinq carottes (deux longues, trois courtes) ont été extraites en relativement bon état. Les repérages préalables de la précontrainte ont été faits par radar et tomographie US (Mira) et aucun incident de carottage n'est à signaler. Cependant la microfissuration interne n'a pas pu être révélée in-situ par tomographie.

Les essais microtomographiques ont mis en évidence la présence, avant essais, d'une microfissuration importante et diffuse quelle que soit la profondeur. Cette microfissuration impacte le processus de rupture en compression triaxiale. A l'échelle d'analyse (25 microns/voxel), peu de fissuration intragranulaire n'est visible avant essai.

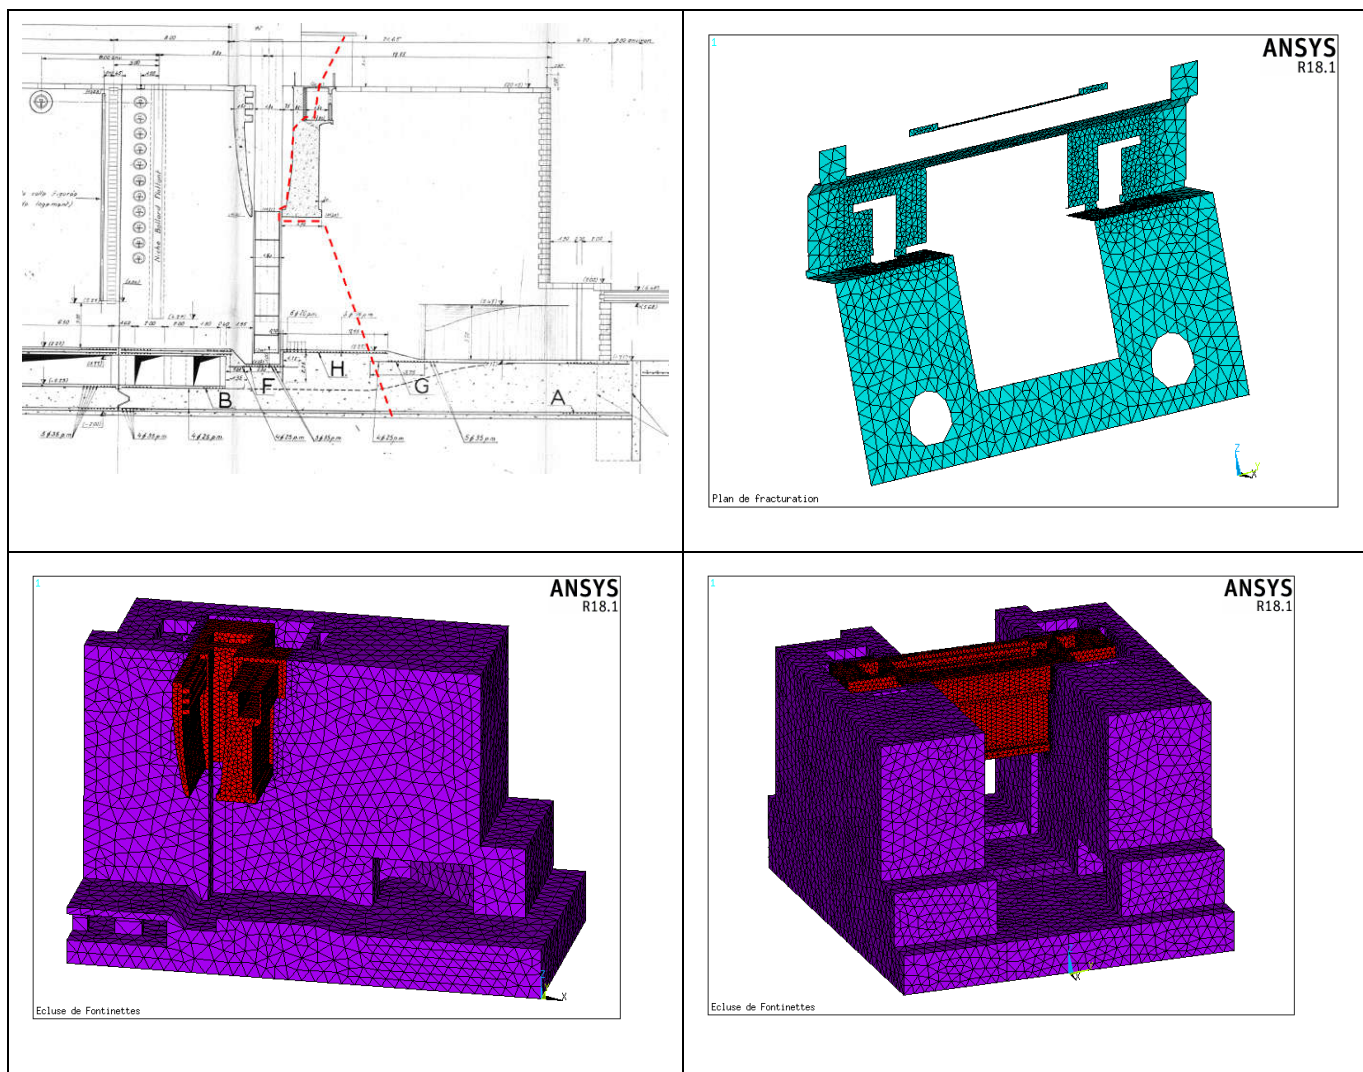
Plan de fracturation schématique et modélisations

Des éléments de contact sont introduits dans le modèle afin de rendre compte du plan de fracturation observé. Ils séparent les deux volumes définis de part et d'autre de la fissure principale (en rouge sur la figure ci-dessous) et se situent à l'arrière de la poutre masque. La limite de traction du béton est prise à 2.6MPa. Lors d'opérations de maintenances, le Cerema a effectué une visite avec VNF en mai 2018 et a confirmé la réalité du plan de fissuration tel que proposé par ISL (aux micro-fracturation diffuses près) ; VNF rapporte également une fissuration de l'extrados de la poutre masque sur sa longueur telle que perceptible sous le carrelage de la galerie technique.

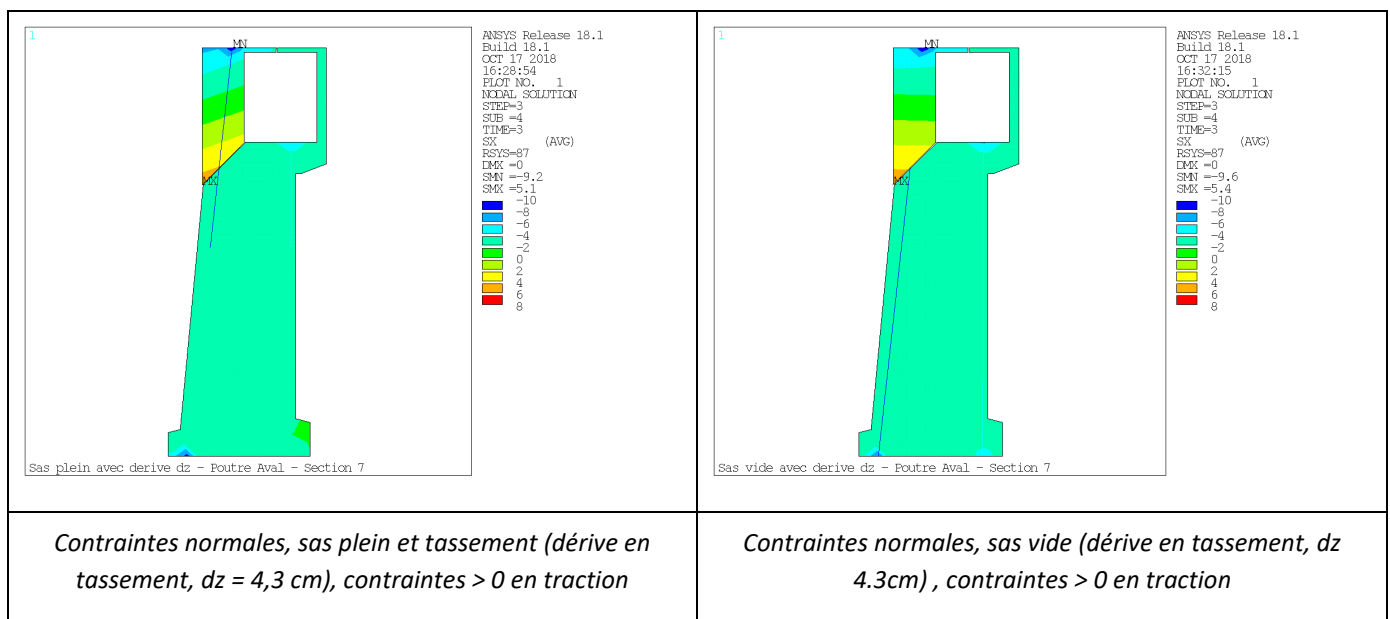
- 2) Si l'on s'intéresse à la simulation avec dérive en tassement, les résultats présentés en termes des contraintes montrent que la contrainte moyenne ne varie pas substantiellement en fonction du niveau de remplissage du sas (vide / plein) et reste largement positive. Les mesures de libération de contraintes confirment ce constat soit une compression entre 2 et 3MPa en moyenne. Ce résultat rassurant et diffère du calcul « historique » de dimensionnement du masque précontraint, qui amenait à un écart de 2 à 3 MPa de la contrainte maximale entre les situations sas vide et sas plein. On retient que le calcul historique simplifié de dimensionnement (sans prise en compte de la poussée des portes sur les bajoyers et appuyées sur deux côtés seulement) était donc plus conservatif que l'état réel confirmé par la simulation numérique et les mesures in-situ.

Les déformations chimiques issues du calcul RGIB seront introduites dans un deuxième temps afin d'affiner ces conclusions.

Un scénario plausible des pathologies affectant cette écluse est donc que le gonflement est à l'origine de la formation de la zone fracturée. Une fois le plan de fissuration formé, le tassement de la fondation, par suite d'autres phénomènes, mène à la dérive mesurée par les pendules et les fissuromètres.

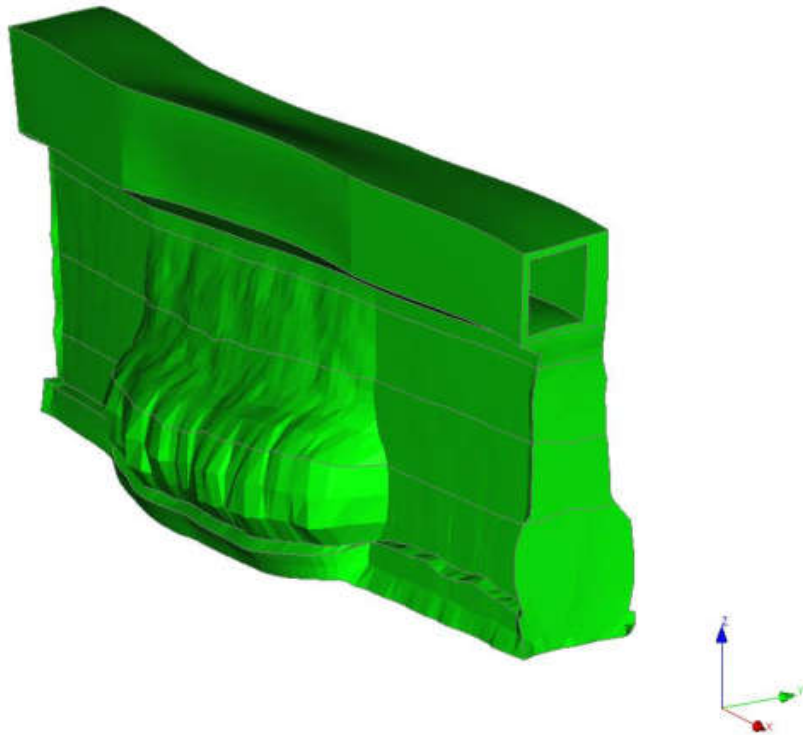
Déformations, modèle RGIB IFSTTAR

Le modèle démontre que l'essentiel des déformations se produit dans le plan horizontal avec parfois de fortes contraintes de compression mais très localisées.

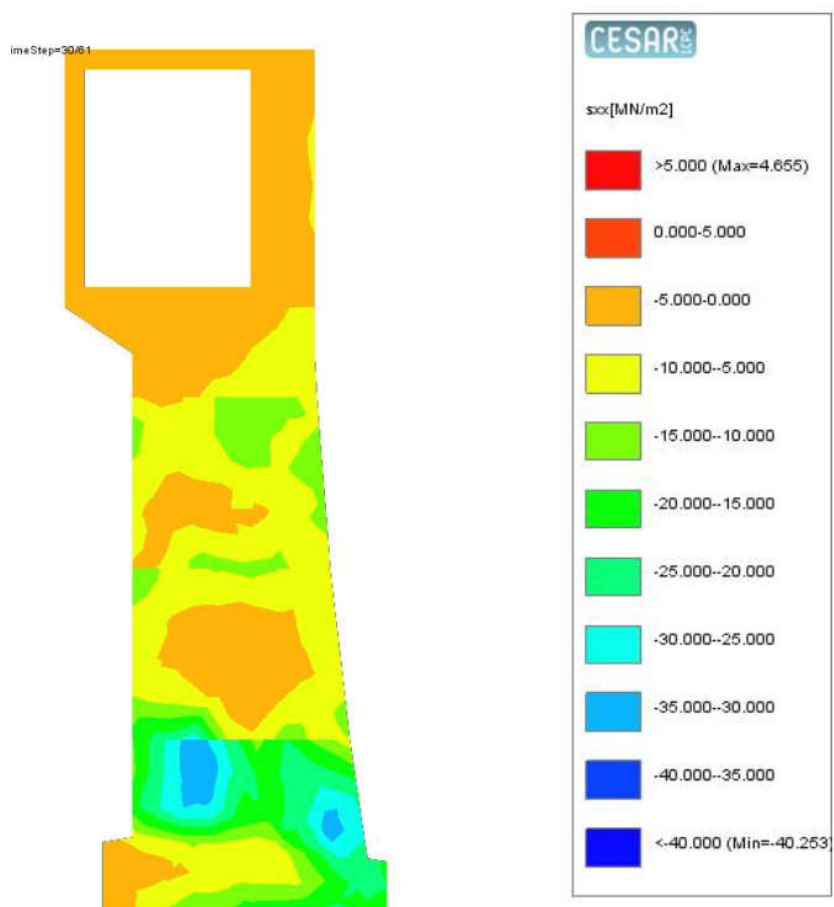
Contraintes horizontales modèle RGIB Ifsttar

Les contraintes verticales σ_{zz} dans le même plan sont moins élevées, ce qui est logique puisque l'ouvrage est moins contraint dans cette direction (moins de bridage par les bajoyers, moins de précontrainte). Cependant, on relève des tractions en partie inférieure sur le parement aval, ce qui est cohérent avec les observations in situ de fissuration horizontale de la poutre-masque. En-dehors de ces zones, les contraintes restent à des niveaux acceptables (< 10 MPa).

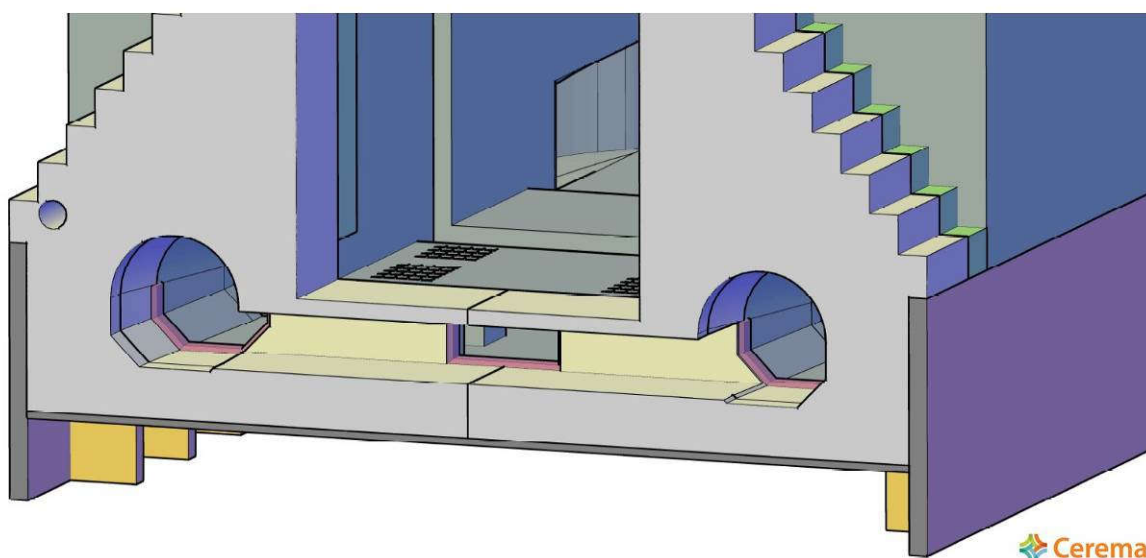
Cuirassement envisageable dans les aqueducs

Le chômage de juin-juillet 2019 a permis de traiter la section horizontale du joint n°6 qui est le premier joint situé juste à l'amont du mur masque. On sait que ce joint est la source de transferts de charges rapides et importants entre le sas et les fondations et remblais préjudiciables à l'état des fondations (sans qu'il soit possible d'incriminer formellement ces transferts dans le phénomène de basculement de la tête aval).

Un traitement du joint n°6 par cuirassement a été effectué dans les parties inférieures du radier (aqueducs) suivant le schéma ci-dessus. Les travaux ont été réalisés dans les règles de l'art et conformément au projet comprenant :
