PLACE FORTE DE MONT-DAUPHIN

TRAVAUX DE REPARATION DES MACONNERIES

Sur murs de fortification et petits ouvrages

DOCUMENTS GRAPHIQUES

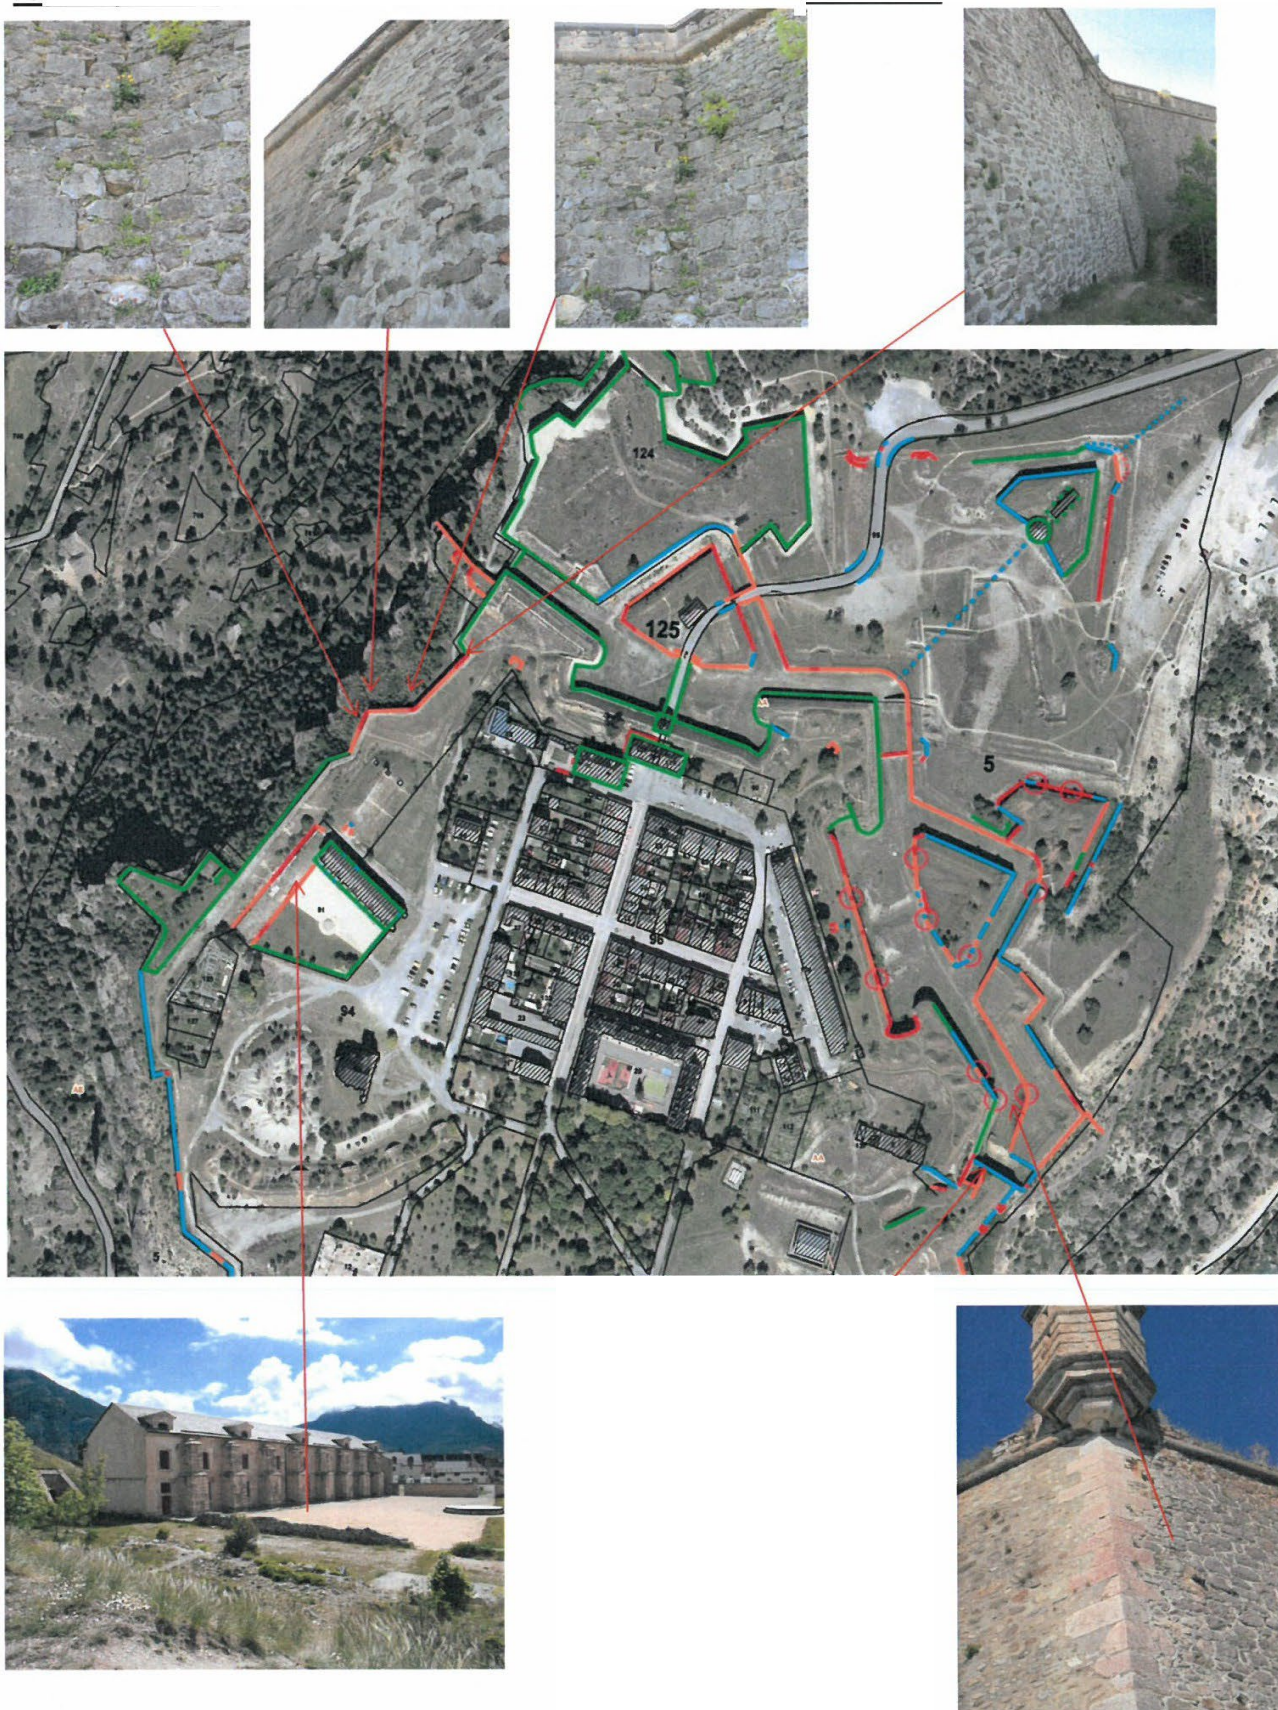
Repérage des principaux ouvrages fragilisés - front Est et Ouest côté Durance

Accès aux écuries d'hiver

Les désordres sont dus à la présence de joints ciments qui créent des retenues d'eau et des gonflements des parements.
