# CHÂTEAU DE CHARANCE

PHASE DCE

**RAPPORT  
PHASE DCE**

Le présent rapport porte sur le **projet de restauration du clos et du couvert du château de Charance**, situé sur la commune de Gap, dans les Hautes-Alpes, **partiellement inscrit au titre des Monuments Historiques** par arrêté du 08/09/1987. Le château de Charance est la propriété de la Ville de Gap et abrite le siège du Parc national des Écrins (maître d'ouvrage délégué).

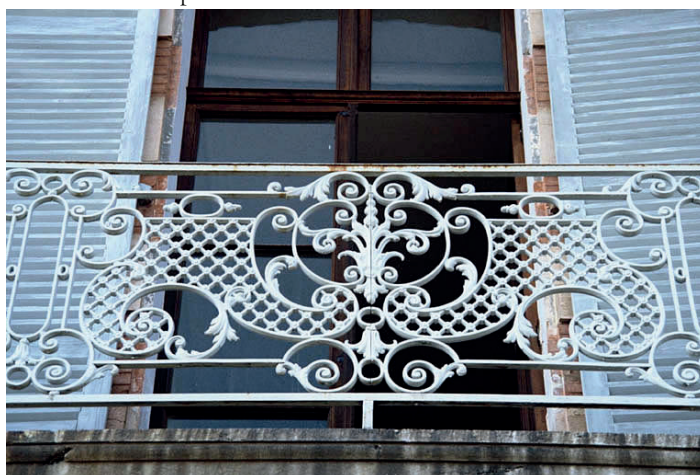
Détail de la balustrade en fonte, 1986 – Source : Pop Culture

**La balustrade en fonte sera restaurée** après dépose, traitée par traitement anti-corrosion et une remise en peinture.

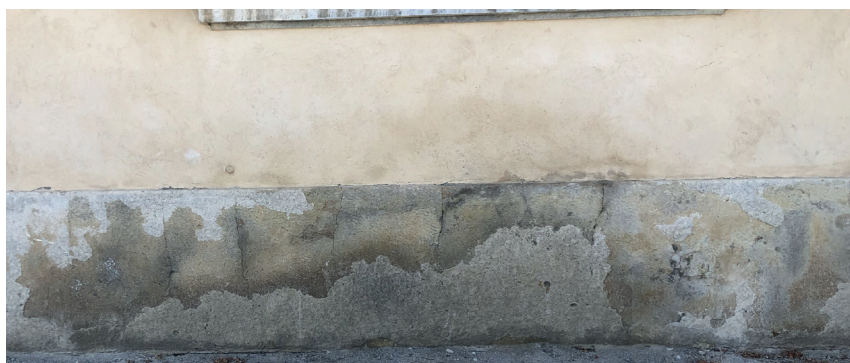
L'ensemble des élévations a fait l'objet de travaux en 1990 portant sur la restauration complète du château. Cependant, l'application d'un enduit ciment hydraulique imperméable et le défaut de canalisation des descentes d'eaux pluviales participent des différentes altérations en façades, particulièrement visibles sur les élévations sud et nord.

3. Vue de l'élévation sud – Source : FT

Le projet de restauration prévoit également le remaillage de l'ensemble des fissures par ouverture, puis confortement par injection de coulis de chaux. Une réfection de l'enduit à la chaux aérienne sera entreprise en trois couches suivi de l'application d'un badigeon.

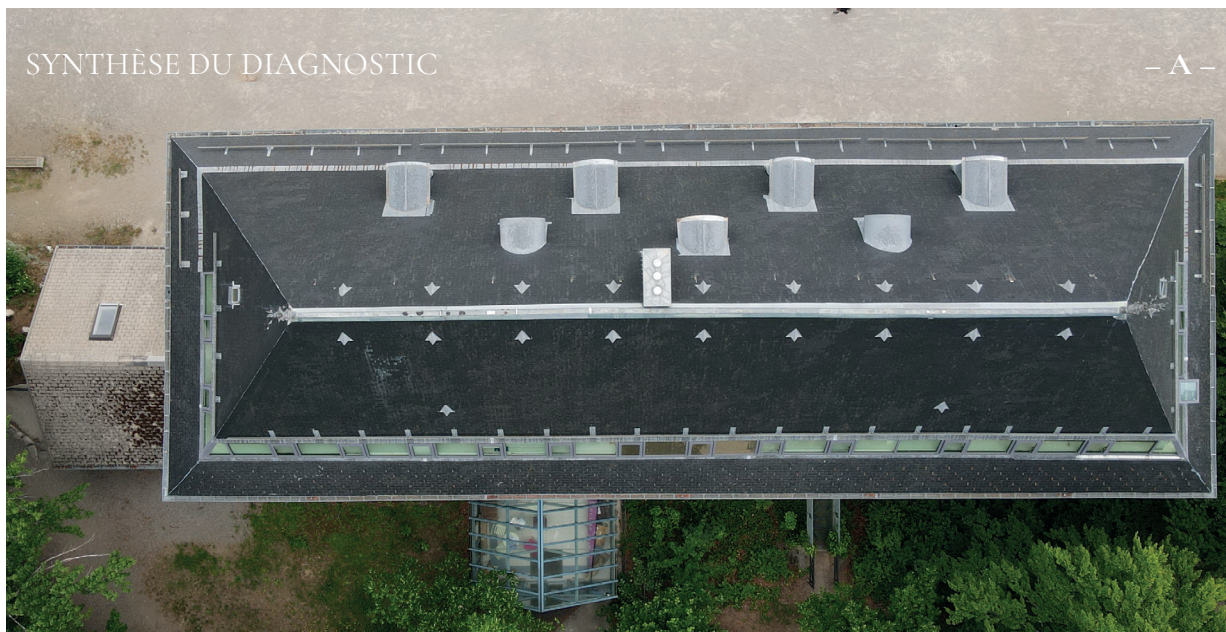
*Vue générale du complexe de couverture*

Récemment, plusieurs réparations ont été entreprises à la suite de dégradations par infiltrations d'eau, notamment au droit des abergements des lucarnes. Plusieurs points dans la composition de la couverture sont sujets à faiblesse et sont à surveiller, particulièrement aux niveaux des arêtiers tranchés, des abergements des lucarnes, des tabatières, de la souche de la cheminée ainsi que du solin le long de la liaison entre l'annexe et le corps de logis.

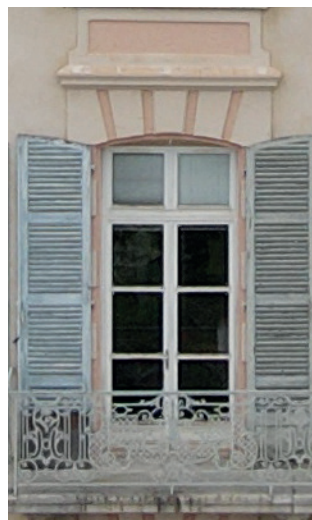
*S01-04\_PF ext.*

- Les **volets persiennes** sont dans un état d'usure important engendré par un manque d'entretien. Des lacunes sont présentes sur plusieurs menuiseries, et notamment les **volets persiennes des portes-fenêtres**. Elles se retrouvent dans un fort état d'altération. On remarque notamment un problème d'infiltration d'eau dans les bois provoquant des dégradations importantes. Des interventions d'urgence ont été mises en œuvre, comme visible sur la persienne de la baie S01-04\_PF.

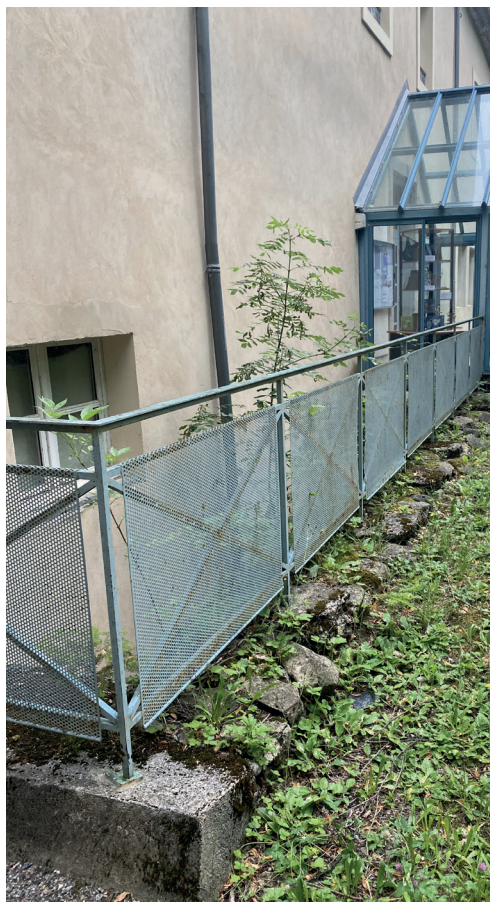
*Garde-corps métallique - galerie nord est*

Les **garde-corps métalliques** et la **verrière en aluminium laqué**, installés en 1990, sont de facture contemporaine. Les garde-corps sont fixés sur l'arase de la galerie ou dans le complexe de passerelle. On remarque pour ce dernier, une juxtaposition postérieure d'un nouvel élément, venant en dichotomie stylistique. Les garde-corps présentent des désordres avec une corrosion des aciers lié à un défaut de remise en peinture. Le complexe de verrière semble être dans un état d'usure courant.

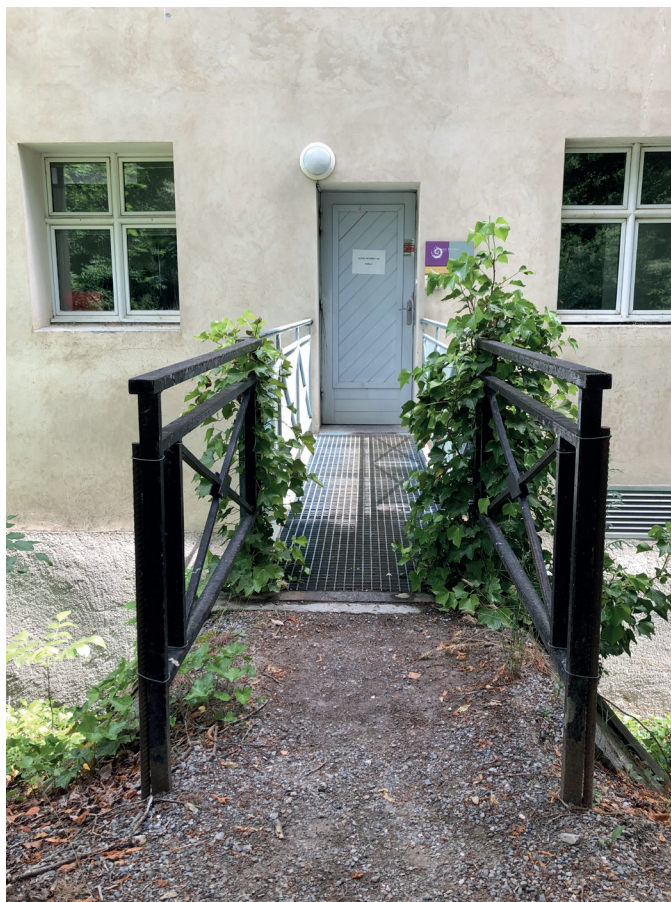
*Garde-corps métallique - passerelle*

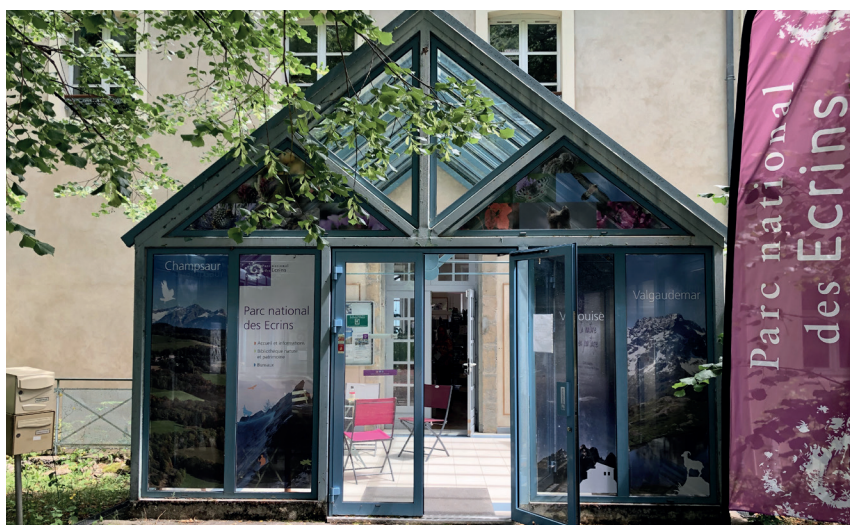
*Verrière moderne en aluminium laqué*

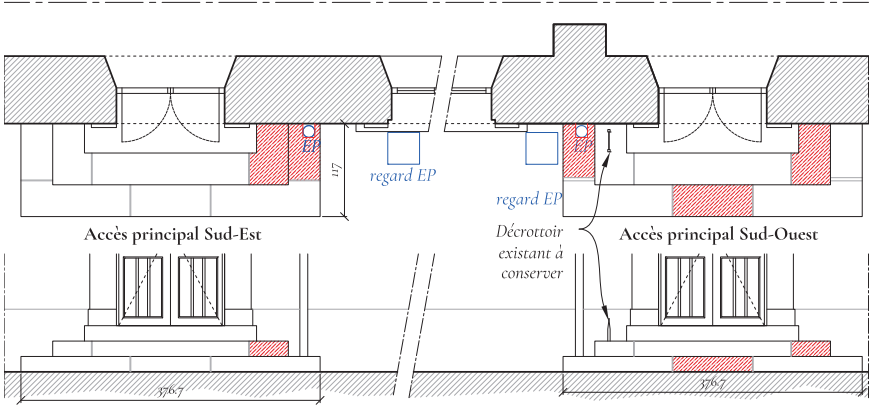
Détails calepinage emmarchements - Élévation Sud - Plan et élévation  
ech : 1/50e

- Dépose des marches en pierre en conservation
- Démolition du fond de forme
- Réfection d'une nouvelle paillasse béton y compris fondation
- Nettoyage des pierres et provision pour remplacement de certaines pierres
- Découpe de marches pierres pour intégration descentes EP
- Repose des pierres suivant calepinage existant, compléments de lacunes et rejointoiement
