## **17 – LA ROCHELLE TOUR SAINT-NICOLAS**

### **AVP – PRO – DCE TRAVAUX DE CONSOLIDATION D'URGENCE**

**Novembre 2024**

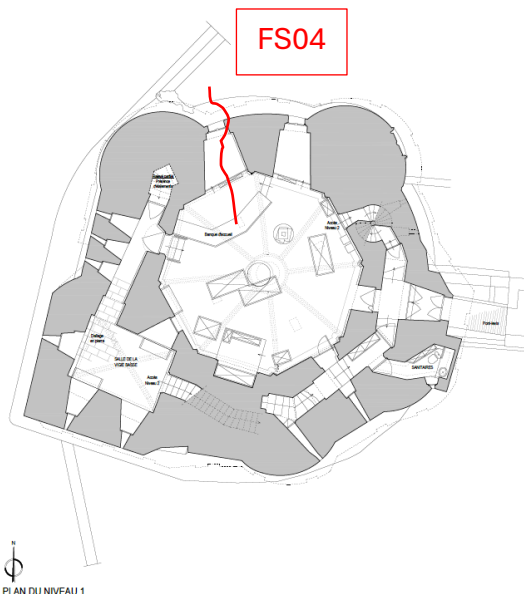
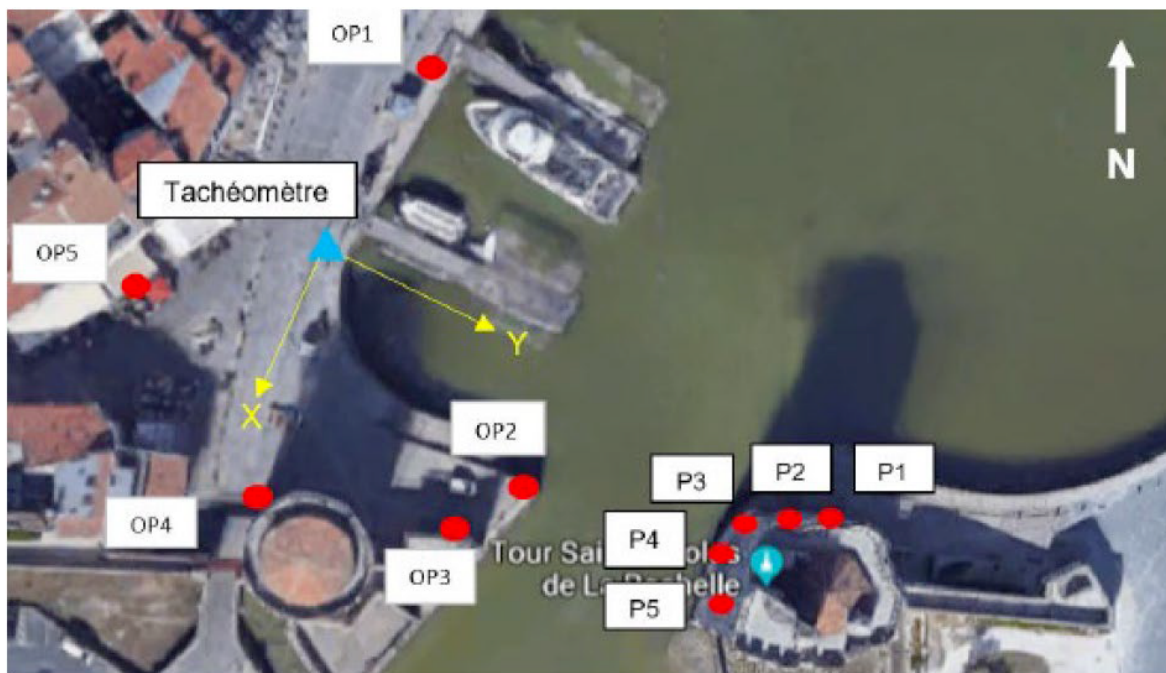
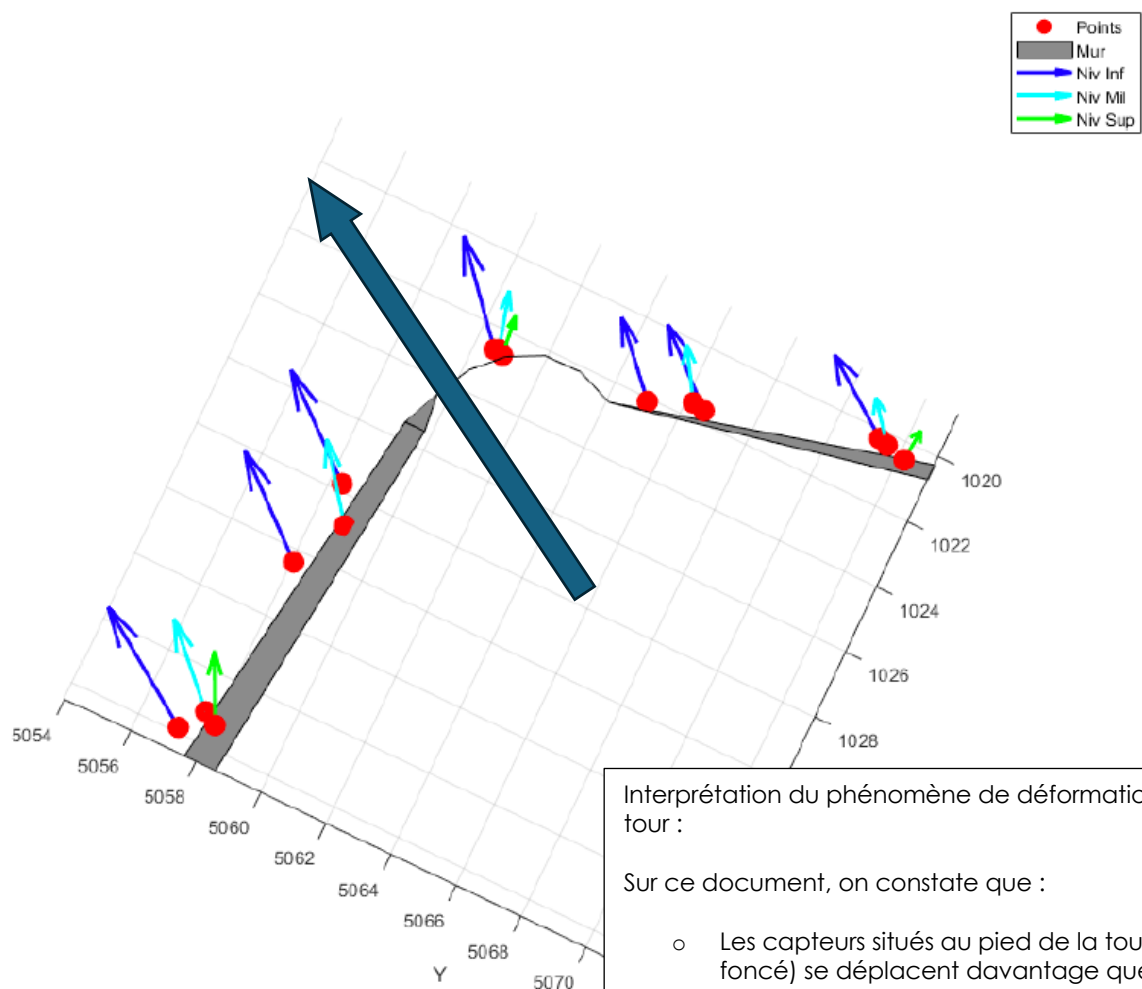
- Un phénomène de translation de l'ordre de 15 à 20 mm en peu de temps
- Le palier de stabilisation semble se deviner aujourd'hui, mais sans certitude (à confirmer dans quelques semaines)
- Une déformation dans le plan vertical de la tour : les parties hautes de la tour ne se déforment pas comme les parties basses.

En complément, l'analyse des jauges manuelles confirme l'accélération d'un désordre qui touche essentiellement les fissures instrumentées qui entourent l'éperon Sud-Ouest : de nombreuses fissures accusent une ouverture de plus de 2 mm, et certaines dépassent les 3 mm d'ouverture en un an. L'essentiel de ces fissures actives sont localisées vers le pied de la tour.

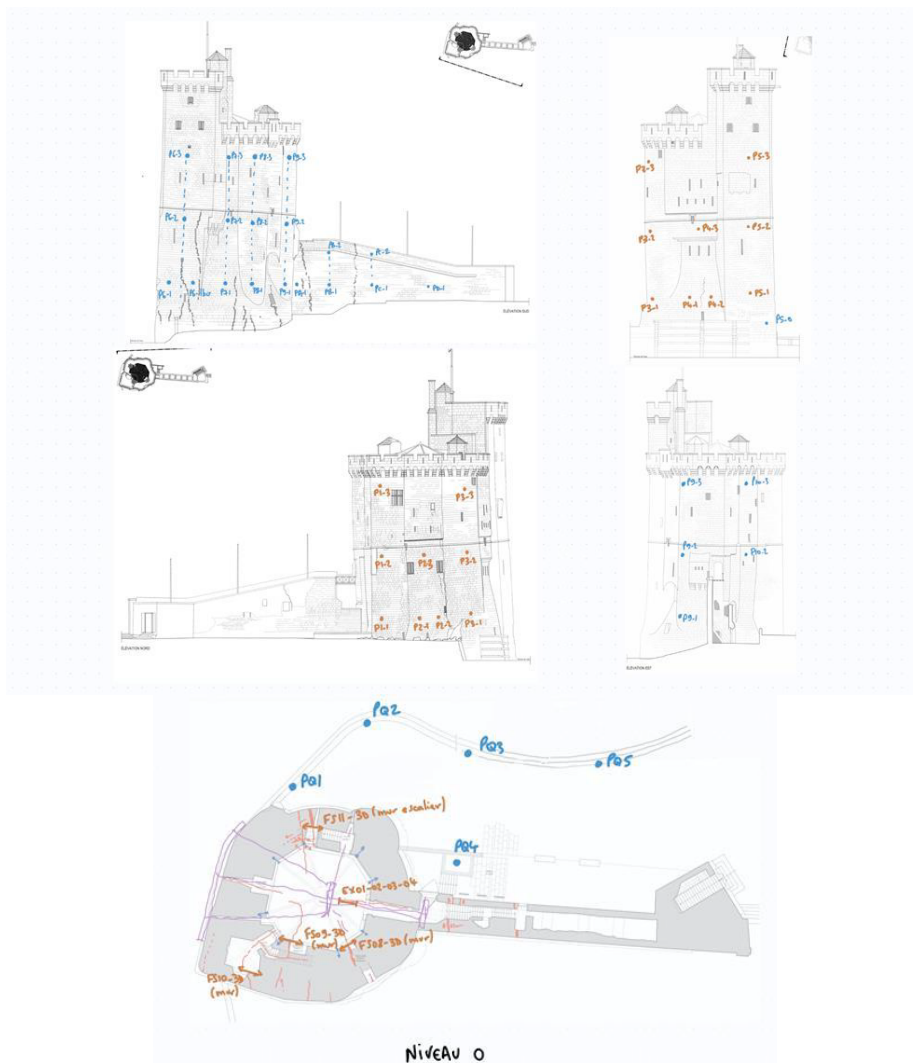
En orange, les prises existantes ; en bleu, les prises ajoutées en août 2024

- L'installation d'un nouveau tachéomètre au Sud-Est de la tour (côté Gabut)
- L'installation de prismes sur les façades Sud et Est de la tour
- L'installation de prismes sur la rampe et sur le quai
- L'installation de prismes complémentaires sur la façade Nord de la tour, en lien avec le tachéomètre déjà existant
- En option : l'installation de 3 inclinomètres sur barre d'un mètre en façade

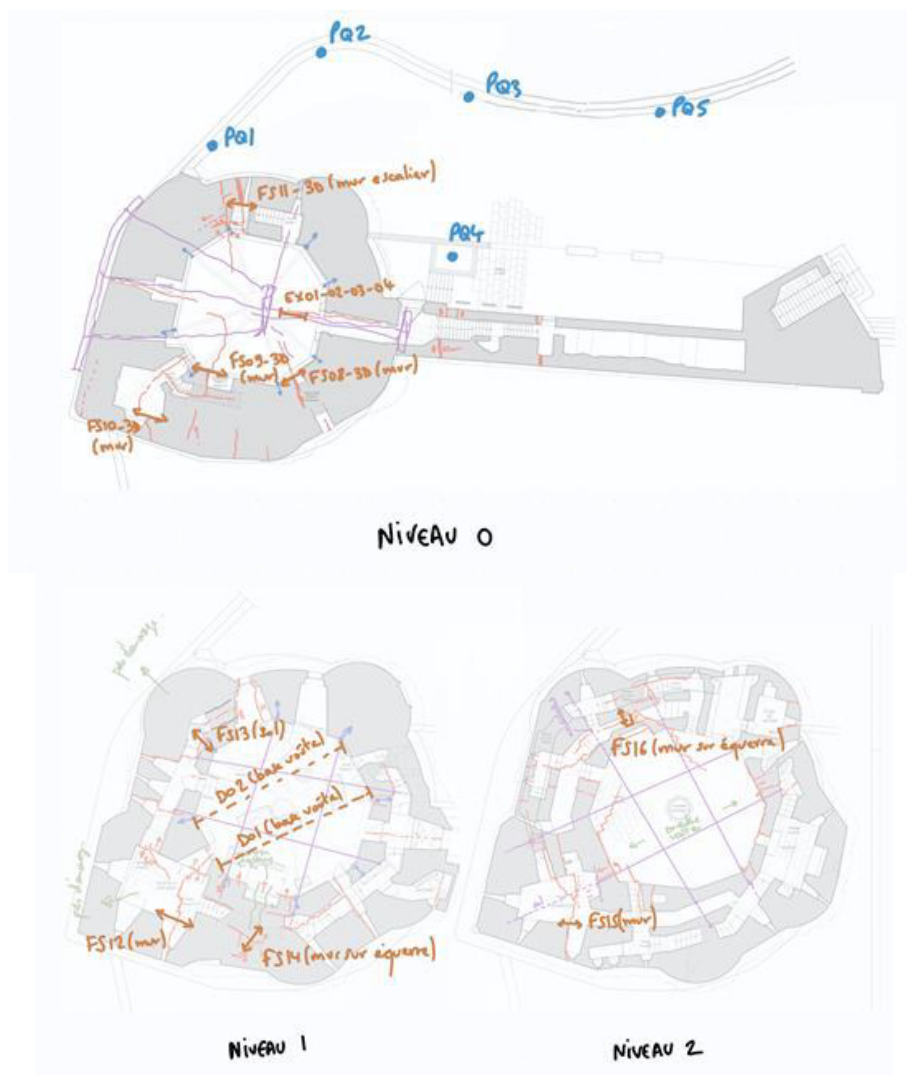
Cette instrumentation consiste en la mise en place de nouveaux appareils sur les fissures principales qui définissent la fracturation de la tour en 3 blocs : corps principal, éperon et tourelle Nord-Ouest.

- L'installation de 9 extensomètres sur les fissures les plus importantes pour obtenir des mesures plus précises
- L'installation de 2 télémètres dans la salle du premier étage pour identifier la vitesse d'écartement de la voûte
