Restauration de la stabilité de la Tour Saint Nicolas

Travaux de renforcements structurels

**Numéro d'affaire :** 2022/07164

**Localisation du Projet :** Tour Saint Nicolas – La Rochelle 17000

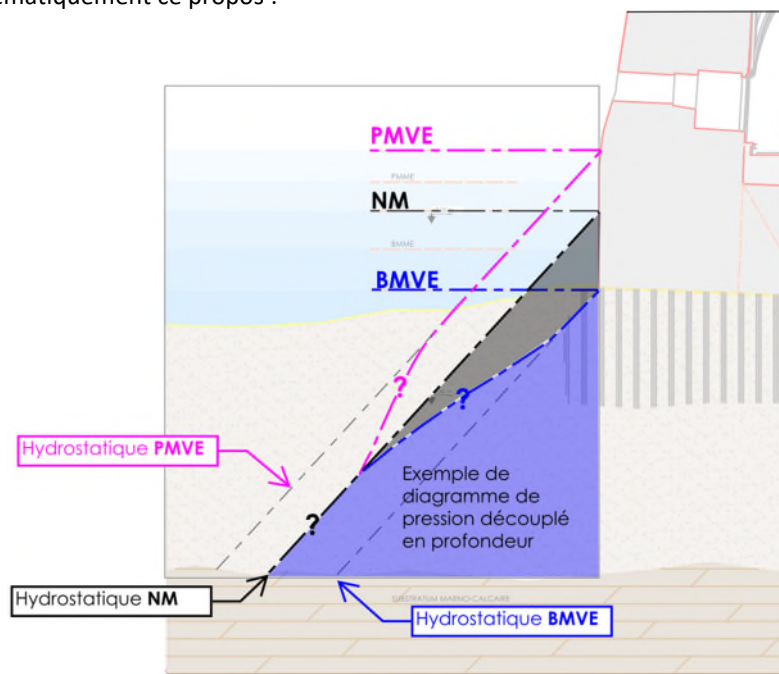
On notera qu'au stade actuel de l'instrumentation et des investigations sur site, aucun découplage franc n'a été démontré entre le niveau de marée et la pression d'eau en profondeur dans les sols (en dehors de la frange superficielle des alluvions). Il est néanmoins vraisemblable que la faible perméabilité des sols compressibles et leur épaisseur marquée ne permette pas un équilibre parfait de la pression hydrostatique de la colonne d'eau libre et de la pression interstitielle de la colonne de sol.

Afin de quantifier ce phénomène, des cellules de pression interstitielles ont été équipées au niveau du quai à différentes profondeurs et devront permettre à terme d'évaluer l'impact sur les données géotechniques de travail, et donc d'ajuster le modèle géotechnique.

Le suivi instrumenté méritant un certain nombre de cycles de marée afin de fiabiliser l'analyse, ces données ne sont pour le moment pas disponibles. Les analyses actuelles intègrent donc une répartition homogène de la pression.

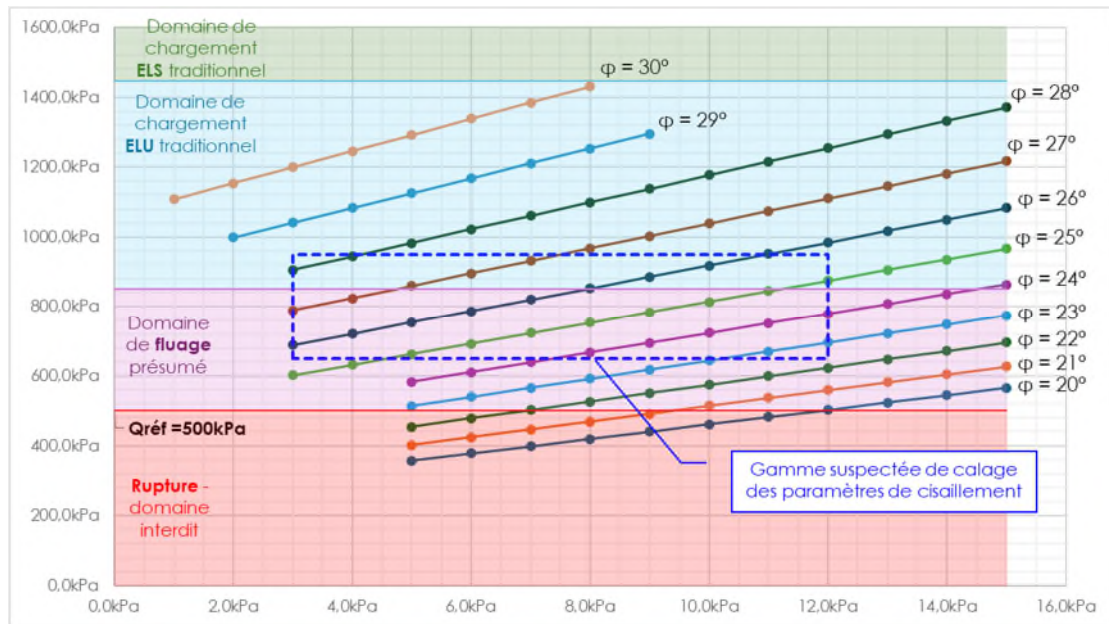
La figure ci-dessous rend compte de gammes de charges limites de portance en fonction des familles de paramètres de cisaillement apparents :

Considérant la contrainte de référence sous la tour, les couples de paramètres de cisaillement permettant d'assurer la tenue de l'ouvrage seraient compris entre  $\phi' = 23^\circ$  à  $>28^\circ$ ,  $C' = 3$  à  $>12 \text{ kPa}$ . Ces fourchettes de résistance doivent bien évidemment être prises avec prudence au regard de l'application abusive de la méthode, et de la variabilité possible des données d'entrée du modèle, tel que :

Nous rappelons que l'évaluation de la charge limite présentée ci-dessus est donnée hors pondération et doit être considérée comme une rupture du massif de sol. Le facteur de sécurité cible dans le cadre de cette analyse n'est pas connu. Il est toutefois réputé être associé à un système stable à court terme / très court terme, mais sujet à des déformations différées.

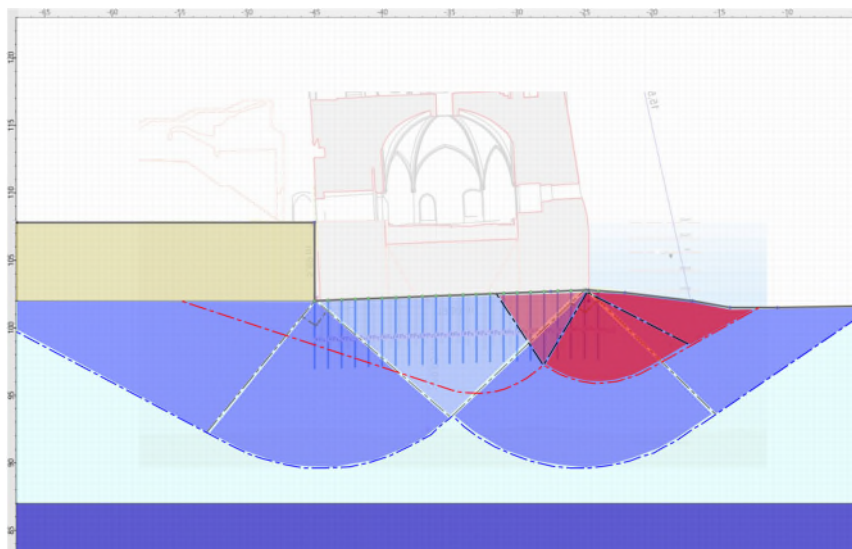
Nous illustrons grossièrement sur la figure ci-dessous plusieurs familles de rupture :

Considérant la mise en évidence d'un mécanisme de translation du pied de Tour compartimenté, dont le gradient d'ouverture apparaît croissant de la tête vers le pied, il est vraisemblable qu'un mécanisme de rupture local puisse exister en périmétrie d'ouvrage (en rouge ci-dessus).

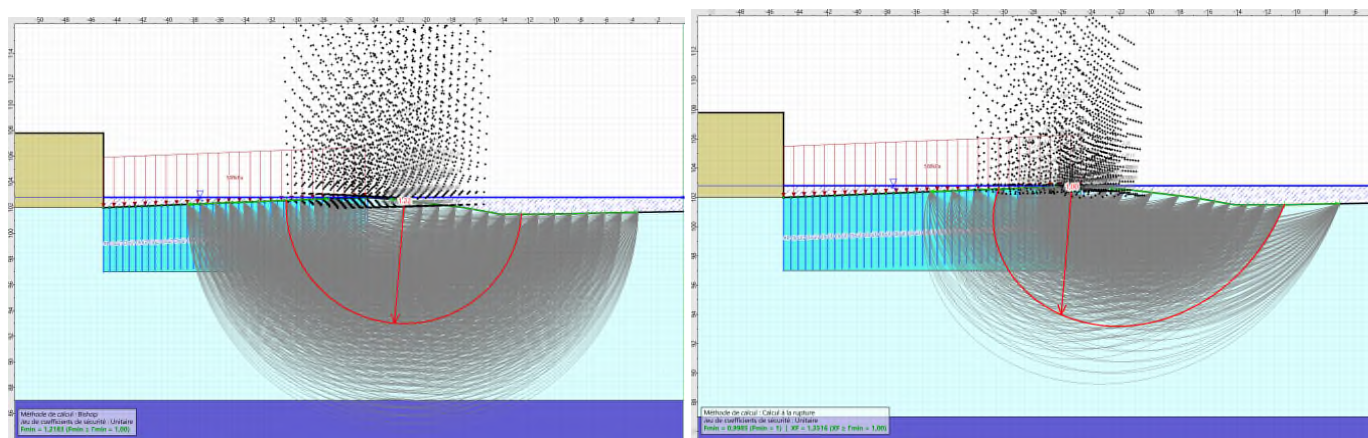
Considérant les résultats de compressions uni-axiales CRITTBOIS, la résistance des pieux a été fixée forfaitairement par analogie avec une classe de bois massif feuillus type D18 (les hypothèses de résistances dégradées pourront être précisées et commentées dans une note ultérieure), en faisant abstraction d'éventuelles détériorations de résistance périmétrique.

Les familles de ruptures identifiées suivant le mode de calcul considéré sont les suivantes :
