F.-XAVIER DÉSERT
ARCHITECTE D.E.S.A.

Poitiers, le 18 octobre 2021
RAPPORT DEFINITIF D'EXPERTISE

TRIBUNAL ADMINISTRATIF DE POITIERS

2°) procéder à la constatation et au relevé précis et détaillé des désordres qui affectent les bâtiments du pôle régional de cancérologie situé à Poitiers et indiquer s'ils sont de nature à les rendre impropres à leur destination ;

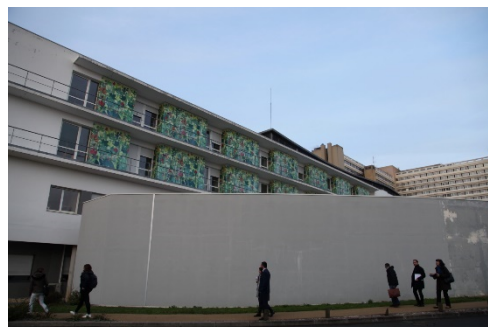
Poursuivons le tour de l'îlot, nous contournons le bâtiment D, siège de la Radiothérapie :

Ce bâtiment ne souffre pas de désordres.

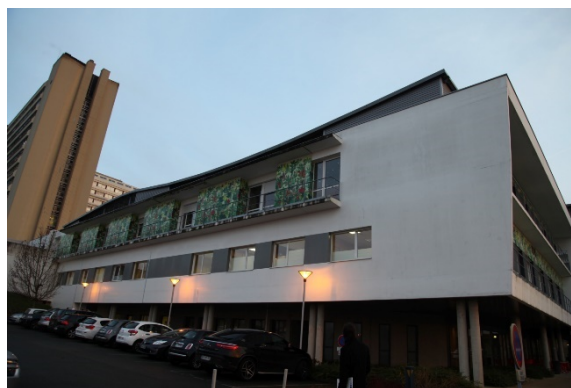
Puis en façade NORD du bâtiment A :

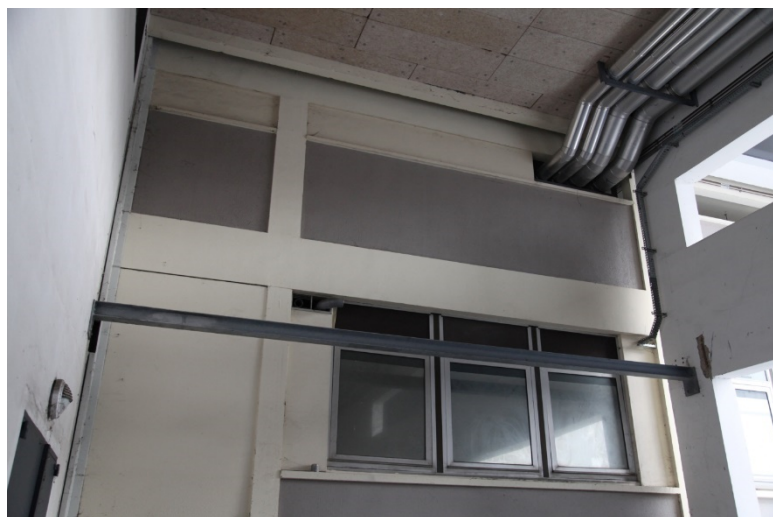
« (...) Des éclatements de l'enrobage de part et d'autre de la poutre de la structure porteuse zone QUAI ainsi une poussée des aciers est visible. (...) »

Réponse : Cf. facture du 25 mai 2012, donc après réception des travaux, qui est datée du 13 février 2009.
