# Rapport de mission de repérage des matériaux et produits contenant de l'amiante avant réalisation de travaux

Bat 002  
Quartier Lyautey  
35136 ST JACQUES DE LA LANDE

**Date du rapport :** 24/01/2022

**Référence du dossier :**  
2111CBRREBCI018504

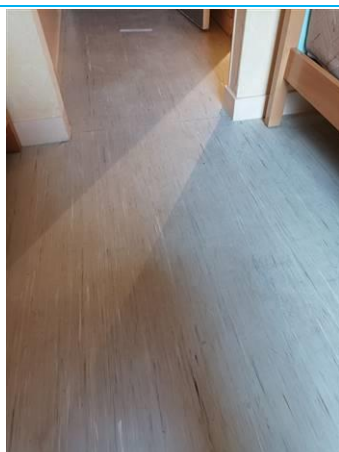
Matériaux : ZPSO-013

Résultat : Absence d'amiante

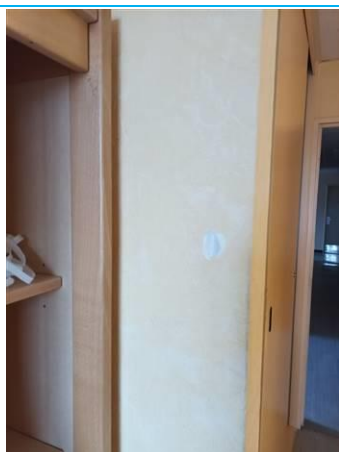
**Matériaux : ZPSO-017**

**Résultat : Absence d'amiante**

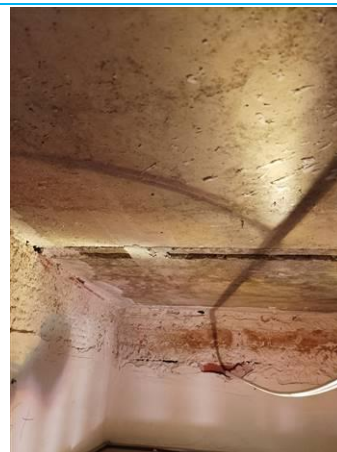
Matériaux : ZPSO-020  
 Prélèvement : P020  
 Description : Ragraage  
 Localisation : Rez de chaussée - Chambre 017  
 Résultat : Absence d'amiante  
 Quantité :

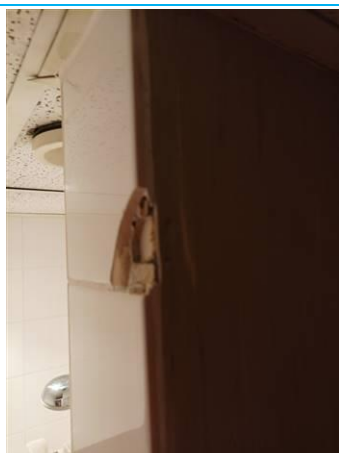
Matériaux : ZPSO-021  
 Prélèvement : P021  
 Description : Colle de faïence  
 Localisation : Rez de chaussée - Chambre 017  
 Résultat : Absence d'amiante  
 Quantité :

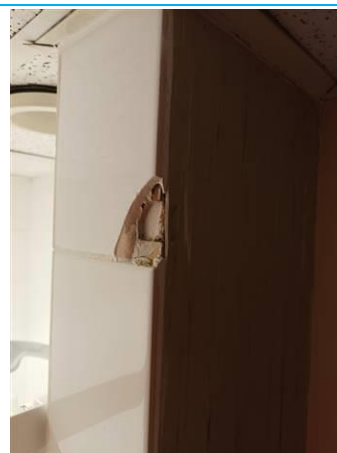
Matériaux : ZPSO-022  
 Prélèvement : P022  
 Description : Colle de faïence  
 Localisation : Rez de chaussée - Chambre 017  
 Résultat : Absence d'amiante  
 Quantité :

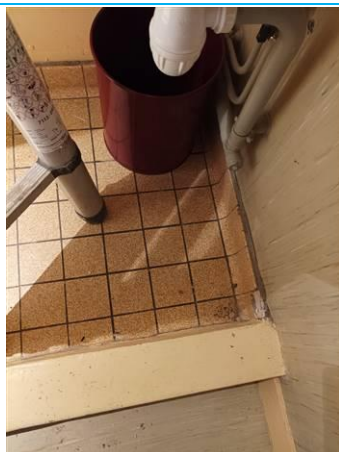
Matériaux : ZPSO-023  
 Prélèvement : P023  
 Description : Colle de plinthe  
 Localisation : Rez de chaussée - Chambre 017  
 Résultat : Absence d'amiante  
 Quantité :

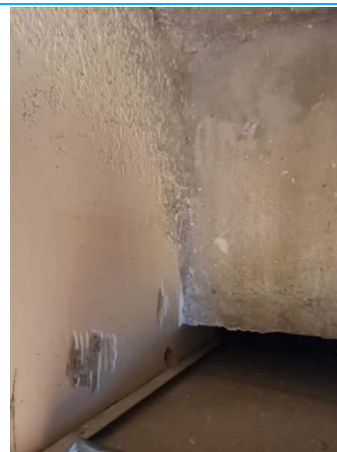
Matériaux : ZPSO-024  
 Prélèvement : P024  
 Description : Enduit à base de plâtre projeté  
 Localisation : Rez de chaussée - Circulation 037  
 Résultat : Absence d'amiante  
 Quantité :

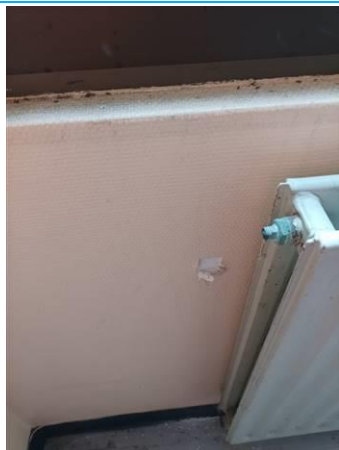
Matériaux : ZPSO-025  
 Prélèvement : P025  
 Description : Peintur enduit Mur  
 Localisation : Rez de chaussée - Circulation 037  
 Résultat : Absence d'amiante  
 Quantité :

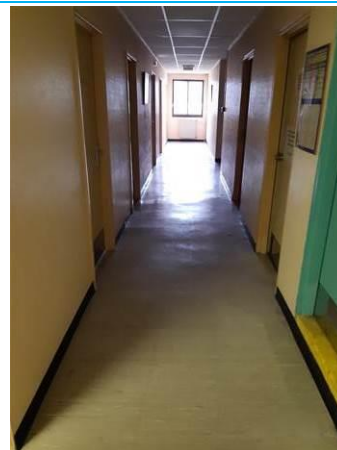
Matériaux : ZPSO-026  
 Prélèvement : P026  
 Description : Lés plastique + colle + ragréage  
 Localisation : Rez de chaussée - Circulation 037  
 Résultat : Absence d'amiante  
 Quantité :

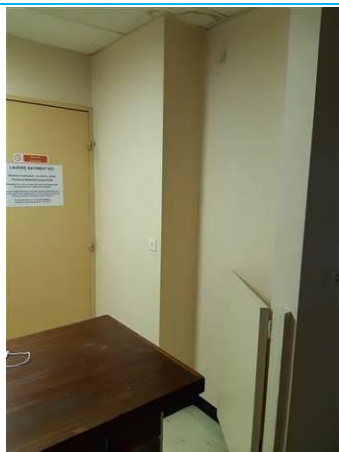
Matériaux : ZPSO-027  
Prélèvement : P027  
Description : Peinture enduit Mur  
Localisation : Rez de chaussée - Circulation 037  
Résultat : Absence d'amiante  
Quantité :

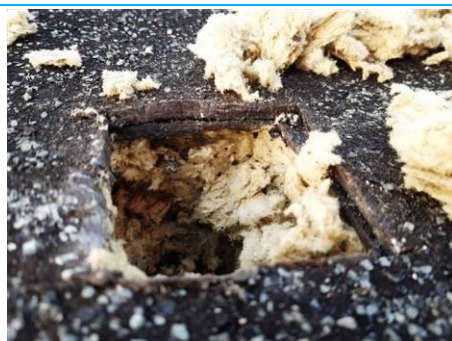
Matériaux : ZPSO-029  
Prélèvement : P029  
Description : Partie plane : Isolant  
Localisation : Toiture  
Résultat : Absence d'amiante  
Quantité :

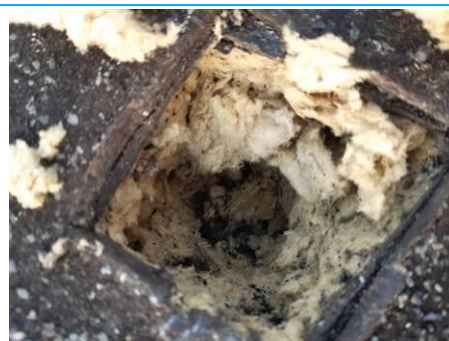
Matériaux : ZPSO-030  
Prélèvement : P030  
Description : Partie plane : pare vapeur  
Localisation : Toiture  
Résultat : Absence d'amiante  
Quantité :

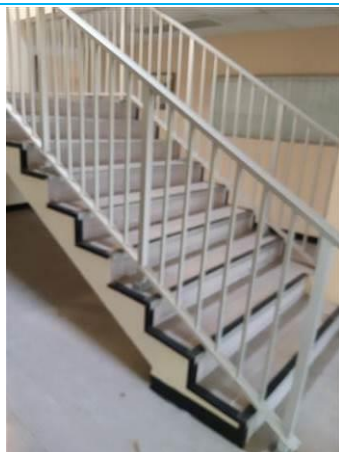
Matériaux : ZPSO-034  
Prélèvement : P034  
Description : Ragréage  
Localisation : Rez de chaussée - Escalier 001  
Résultat : Absence d'amiante  
Quantité :

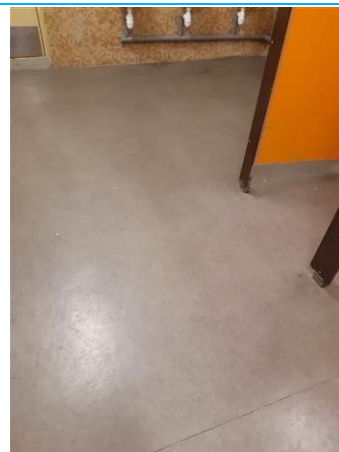
Matériaux : ZPSO-037  
Prélèvement : P037  
Description : Lés plastique + colle + ragréage  
Localisation : Rez de chaussée - Sanitaire 010  
Résultat : Absence d'amiante  
Quantité :

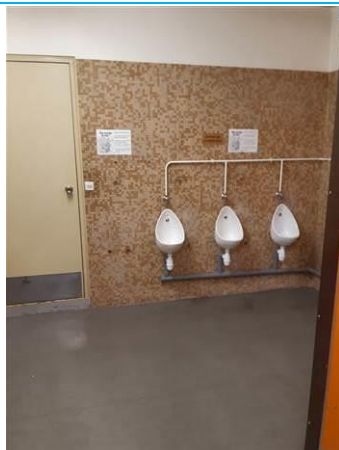
Matériaux : ZPSO-038  
Prélèvement : P038  
Description : Colle de faïence  
Localisation : Rez de chaussée - Sanitaire 010  
Résultat : Absence d'amiante  
Quantité :

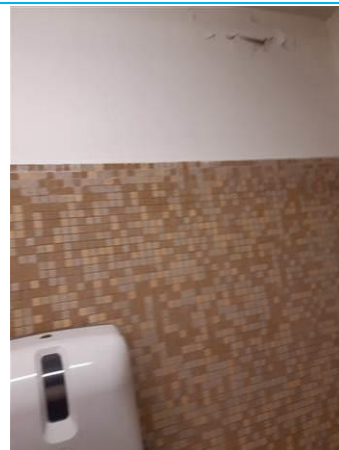
Matériaux : ZPSO-039  
Prélèvement : P039  
Description : Peinture enduit Mur  
Localisation : Rez de chaussée - Sanitaire 010  
Résultat : Absence d'amiante  
Quantité :

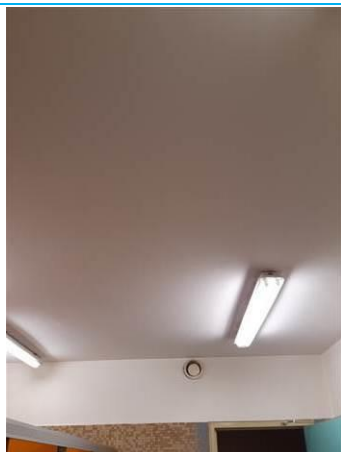
Matériaux : ZPSO-040  
Prélèvement : P040  
Description : Peinture enduit plafond  
Localisation : Rez de chaussée - Sanitaire 010  
Résultat : Absence d'amiante  
Quantité :

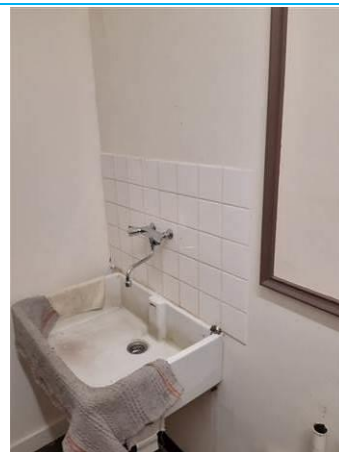
Matériaux : ZPSO-041  
Prélèvement : P041  
Description : Colle de faïence  
Localisation : Rez de chaussée - Lingerie 011  
Résultat : Absence d'amiante  
Quantité :

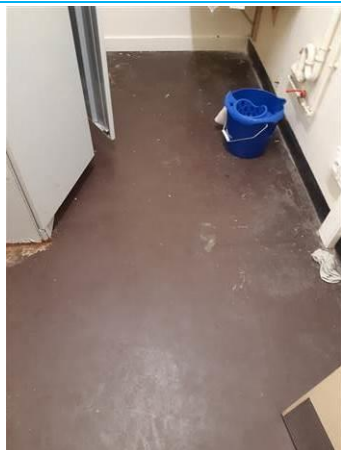
Matériaux : ZPSO-042  
Prélèvement : P042  
Description : Lés plastique + colle + ragréage  
Localisation : Rez de chaussée - Lingerie 011  
Résultat : Absence d'amiante  
Quantité :

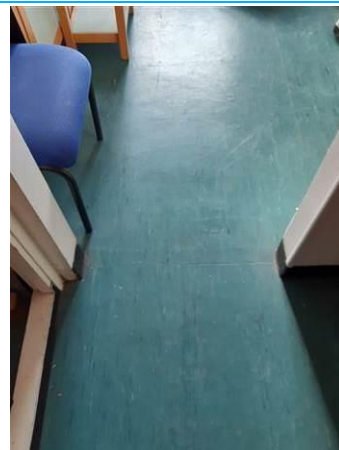
Matériaux : ZPSO-043  
Prélèvement : P043  
Description : Lés plastique + colle + ragréage  
Localisation : Rez de chaussée - Chambre 034  
Résultat : Absence d'amiante  
Quantité :

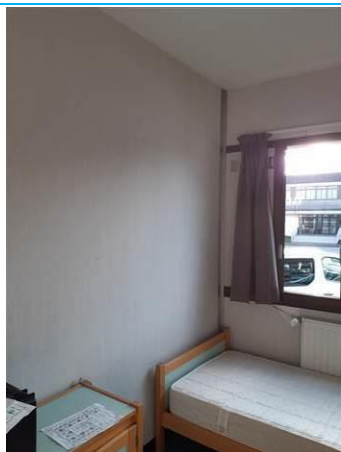
Matériaux : ZPSO-044  
Prélèvement : P044  
Description : Peinture enduit Mur  
Localisation : Rez de chaussée - Chambre 034  
Résultat : Absence d'amiante  
Quantité :

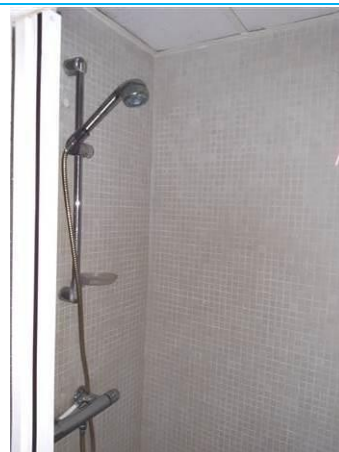
Matériaux : ZPSO-045  
Prélèvement : P045  
Description : Colle de faïence  
Localisation : Rez de chaussée - Chambre 034  
Résultat : Absence d'amiante  
Quantité :

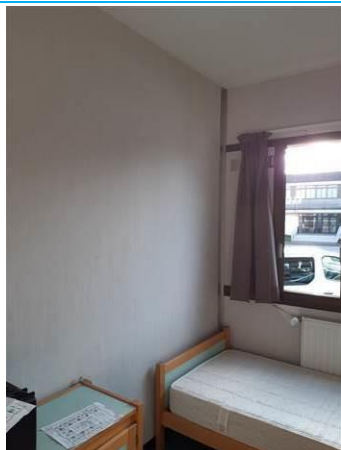
Matériaux : ZPSO-046  
Prélèvement : P046  
Description : Peinture enduit plafond  
Localisation : Rez de chaussée - Chambre 034  
Résultat : Absence d'amiante  
Quantité :

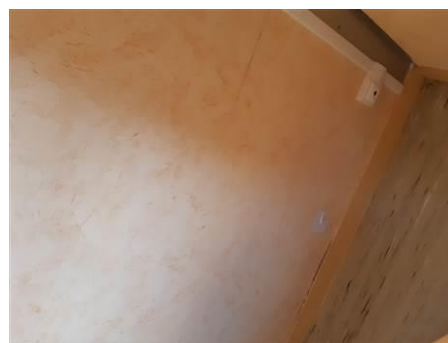
Matériaux : ZPSO-047  
Prélèvement : P047  
Description : Peinture enduit Mur  
Localisation : 1er étage - Chambre 021  
Résultat : Absence d'amiante  
Quantité :

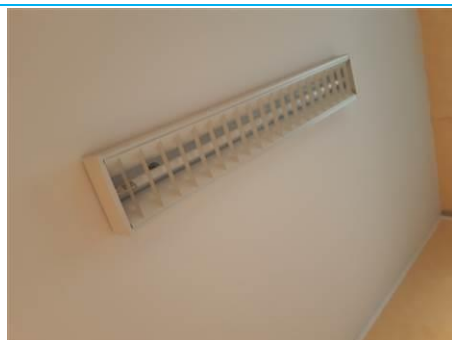
Matériaux : ZPSO-048  
Prélèvement : P048  
Description : Peinture enduit plafond  
Localisation : 1er étage - Chambre 021  
Résultat : Absence d'amiante  
Quantité :

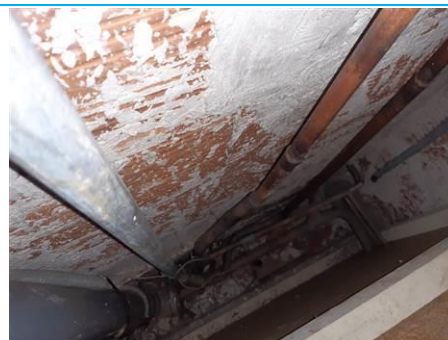
Matériaux : ZPSO-049  
Prélèvement : P049  
Description : Enduit à base de plâtre lissé ou taloché  
Localisation : 1er étage - Chambre 021  
Résultat : Absence d'amiante  
Quantité :

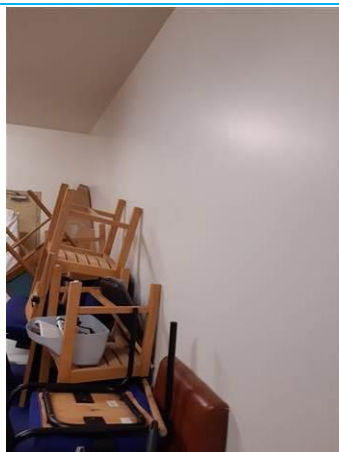
Matériaux : ZPSO-050  
Prélèvement : P050  
Description : Peinture enduit Mur  
Localisation : 1er étage - Bagagerie 012  
Résultat : Absence d'amiante  
Quantité :

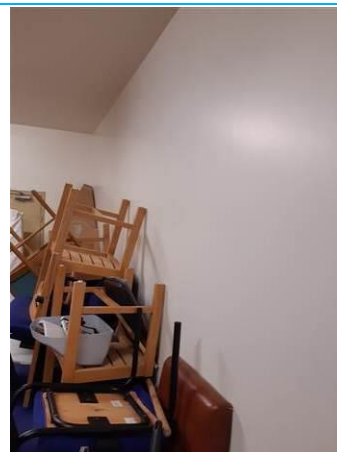
Matériaux : ZPSO-051  
Prélèvement : P051  
Description : Peinture enduit plafond  
Localisation : 1er étage - Bagagerie 012  
Résultat : Absence d'amiante  
Quantité :

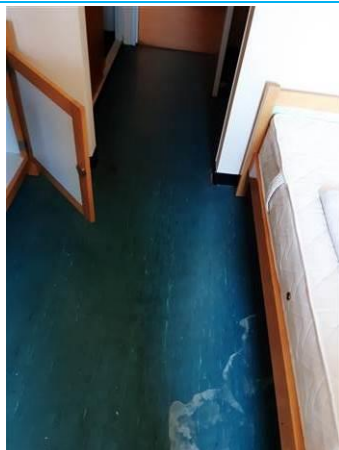
Matériaux : ZPSO-052  
Prélèvement : P052  
Description : Lés plastique + colle + ragréage  
Localisation : 1er étage - Chambre 013  
Résultat : Absence d'amiante  
Quantité :

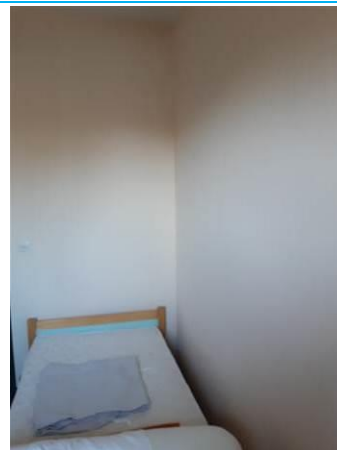
Matériaux : ZPSO-053  
Prélèvement : P053  
Description : Peinture enduit Mur  
Localisation : 1er étage - Chambre 013  
Résultat : Absence d'amiante  
Quantité :

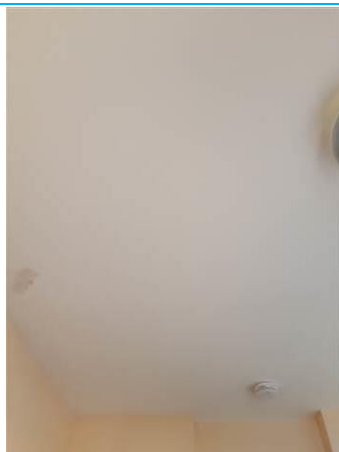
Matériaux : ZPSO-054  
Prélèvement : P054  
Description : Peinture enduit Plafond  
Localisation : 1er étage - Chambre 013  
Résultat : Absence d'amiante  
Quantité :

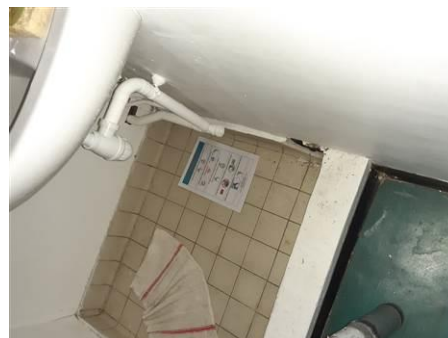
Matériaux : ZPSO-055  
Prélèvement : P055  
Description : Colle de carrelage  
Localisation : 1er étage - Chambre 013  
Résultat : Absence d'amiante  
Quantité :

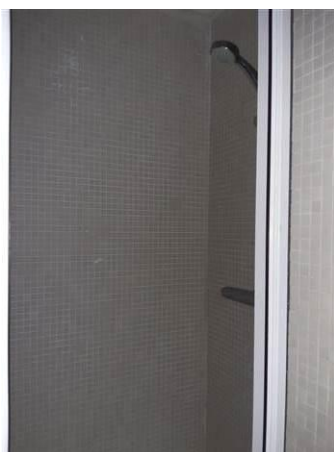
Matériaux : ZPSO-056  
Prélèvement : P056  
Description : Colle de faïence  
Localisation : 1er étage - Chambre 013  
Résultat : Absence d'amiante  
Quantité :

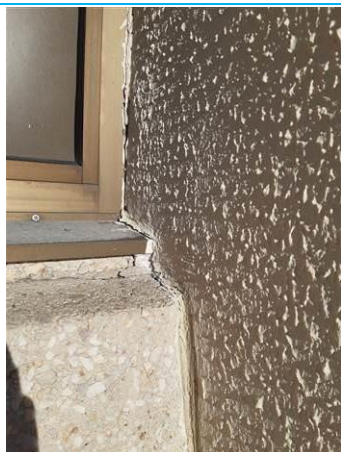
Matériaux : ZPSO-058  
 Prélèvement : P058  
 Description : Joint d'étanchéité  
 Localisation : Parties extérieures  
 Résultat : Absence d'amiante  
 Quantité :

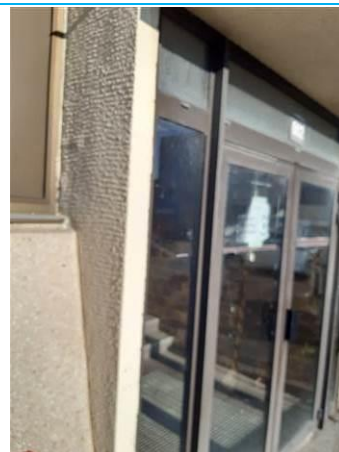
Matériaux : ZPSO-059  
 Prélèvement : P059  
 Description : Enduit extérieur (projeté, lissé ou taloché)  
 Localisation : Parties extérieures  
 Résultat : Absence d'amiante  
 Quantité :

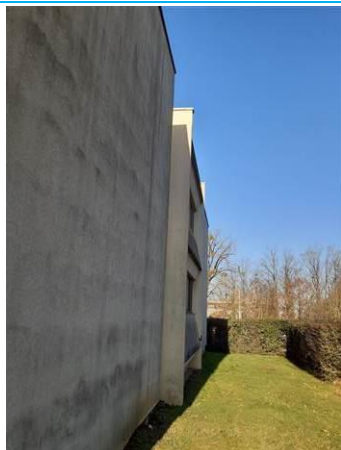
Matériaux : ZPSO-060  
 Prélèvement : P060  
 Description : Enduit extérieur (projeté, lissé ou taloché)  
 Localisation : Parties extérieures  
 Résultat : Absence d'amiante  
 Quantité :
