Date de la visite 03 et 15/12/2021

***Rénovation intérieure et extérieure du bâtiment d'hébergement  
0002 sur le quartier Lyautey (35)***

***Diagnostic structure et couverture***

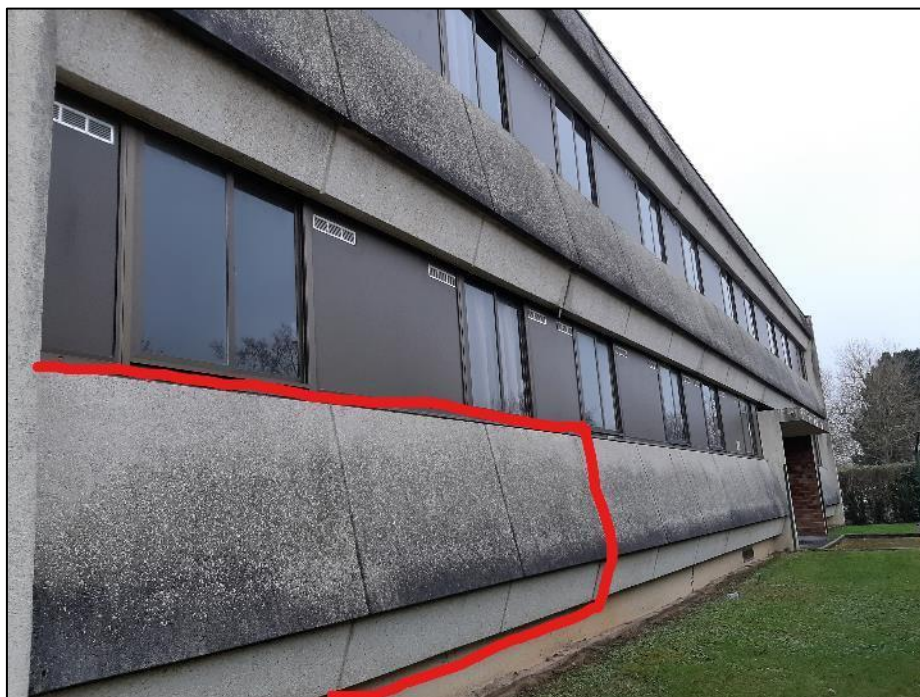
Panneau de façade

Les façades Nord et Sud sont constituées de panneaux fixés sur les planchers et probablement également sur les refends porteurs, un élément de panneau de façade est composé de 3 unités, ce qui correspond à la distance entre chaque refend porteur (cf encadré rouge photo ci-dessous). L'épaisseur des panneaux relevés en partie basse est de 21 cm.

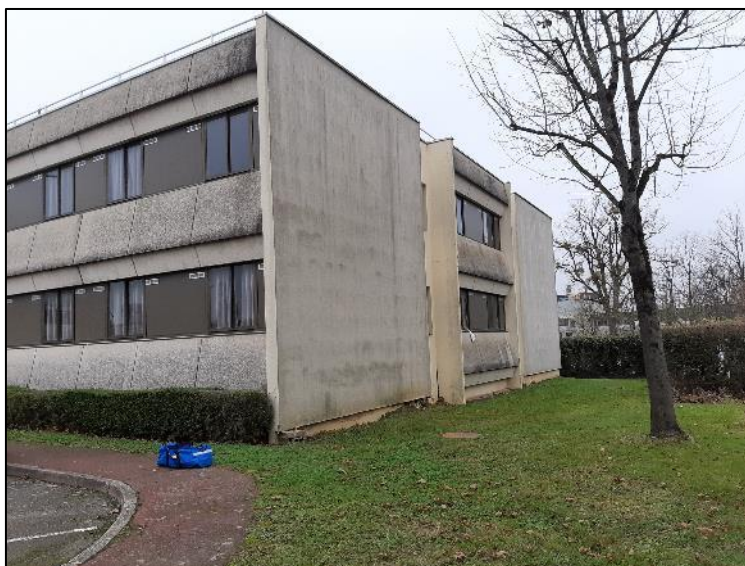
Façade Est

- de panneaux de façade, du même type que ceux des façades Sud et Nord, en partie centrale
- de murs porteurs sur les deux extrémités, doublées par une isolation par l'extérieure de 8 cm d'épaisseur
