Programme de la Réhabilitation du Parking de la Cité administrative Saint-Sever de Rouen

1. Introduction

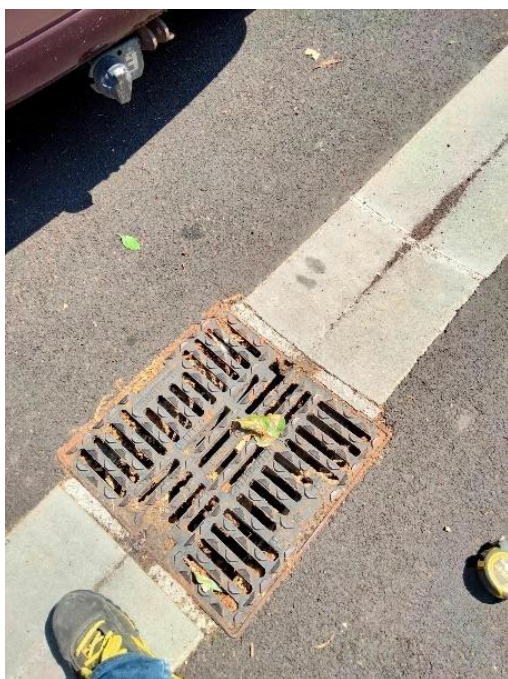
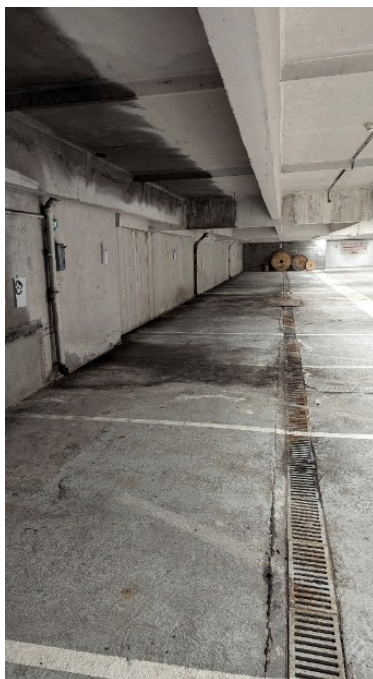
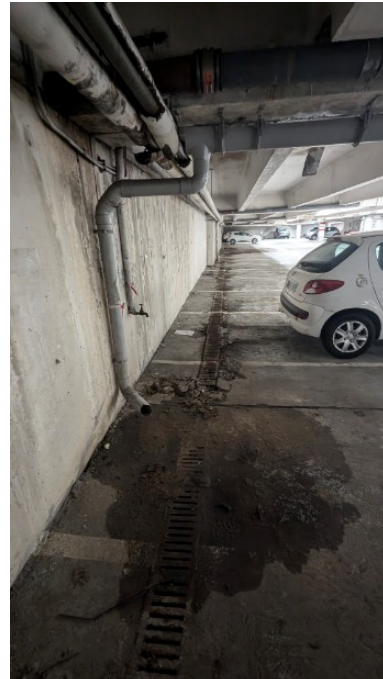
5.2. Gestion des eaux pluviales-Étanchéité

- L'eau de surface est collectée en point bas du stationnement extérieur par un caniveau équipé de grilles avaloir qui rejettent l'eau pluviale dans des canalisations récentes en PVC.
- Elles sont positionnées en sous face de dalle et connectées au réseau public d'eaux pluviales sur le quai Jean Moulin.
- Les eaux intérieures apportées par les véhicules sont historiquement collectées par des caniveaux à grilles qui renvoient les eaux au niveau -2 via des descentes d'eaux pluviales (PVC ou fonte selon la génération) puis rejoignent en écoulement libre des avaloirs, les exutoires ne sont pas connus.

Depuis l'origine du parking, la dalle extérieure n'est pas dotée d'une étanchéité sauf ponctuellement autour d'ouvrages spécifiques. Compte tenu des pénétrations ponctuelles d'eaux pluviales au travers des joints de dilations et au travers de la dalle (fissures ou

joints dalle/poutre perméables), l'exploitant du site a tenté ponctuellement de collecter par des gouttières intérieures les pénétrations pour ne pas empêcher le stationnement.

- Le maître d'œuvre devra étudier cette problématique dans le cadre de son diagnostic et proposer des solutions pour résoudre les désordres constatés. Pour compléter ce diagnostic, il pourra être amené, si nécessaire, à établir un programme d'investigations techniques pour expertiser l'origine des fuites et proposer un CCTP pour mener le cas échéant les investigations identifiées indispensables à réaliser par un intervenant à recruter.

A partir de son diagnostic, le maître d'œuvre devra prévoir les solutions techniques pour éteindre les pénétrations d'eau au travers de la dalle et améliorer la gestion des eaux pluviales à l'intérieur du parking.

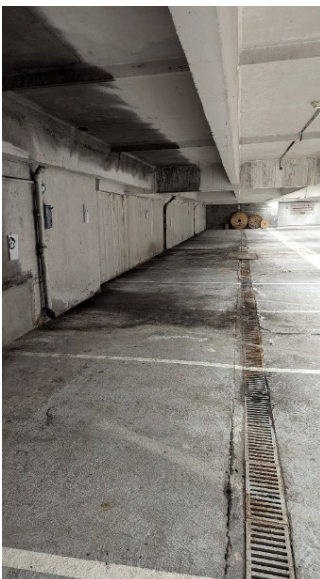
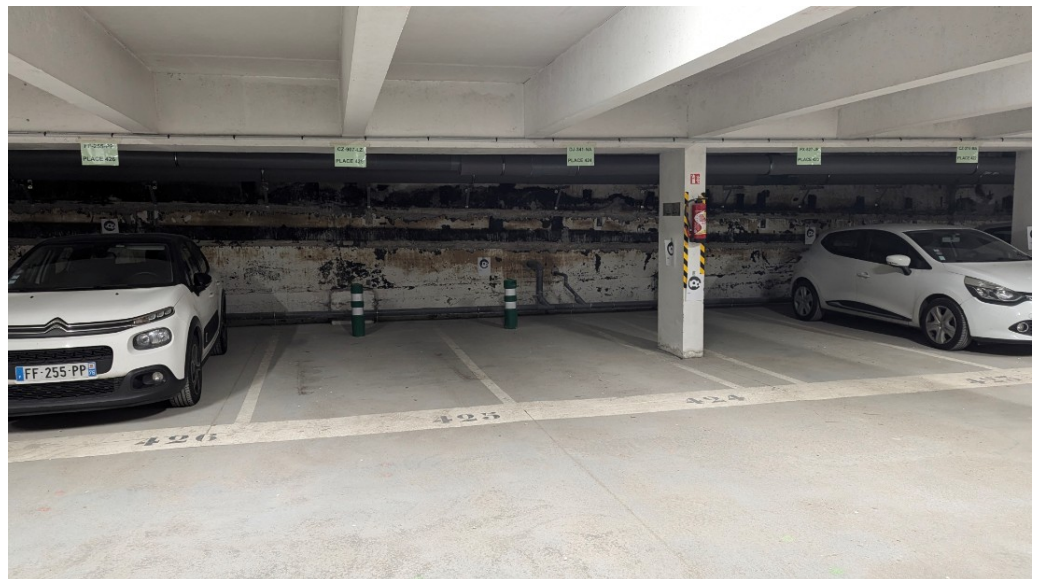
L'état général du parc de stationnement souterrain est très moyen avec des zones fortement dégradées notamment pour les circulations verticales qui permettent de relier les bâtiments au stationnement.

Les plafonds, poutres poteaux, murs sont concernés par la mise en peinture pour les aires de stationnement en souterrain. Pour les circulations verticales qui permettent les liaisons avec les bâtiments, les sols sont aussi concernés par une remise en état.

-
-
-
- Le maître d'œuvre intégrera ces aspects dans son diagnostic et devra prévoir les solutions techniques (peinture, éclairage, revêtements de sols..) pour assurer la sécurité des circulations par les piétons et les véhicules et apporter une ambiance plus confortable au stationnement et à ses accès d'une façon générale. Il n'est pas prévu de revoir le marquage du stationnement qui a été refait à l'occasion des travaux de mise en sécurité réalisés entre 2021 et 2024.
