Rapport de mission de repérage des matériaux et produits contenant de l'amiante avant réalisation de travaux

Arrêté du 16/07/2019

Numéro de rapport	CCI Saône-Doubs 9429 09.12.24 A
Propriétaire	CCI Saône-Doubs
Donneur d'ordre	CCI Saône-Doubs
Adresse de l'immeuble	Bâtiment 30 avenue georges clémenceau 25000 BESANÇON
Bâtiment ou installation	Bâtiment
Date de la commande	19/11/2024
La ou le(s) date(s) d'exécution du repérage	09/12/2024
Date d'émission du rapport de repérage	10/01/2025
Référence du programme de travaux défini par le donneur d'ordre

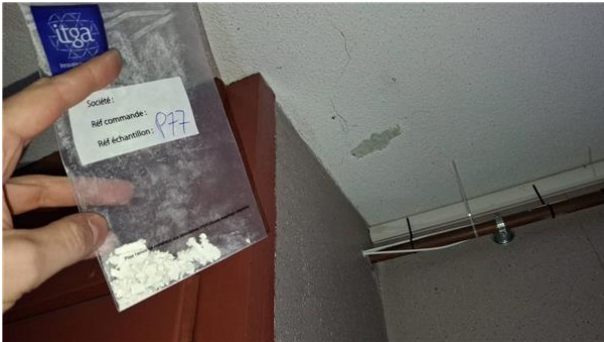
PRELEVEMENT : P077		
Emplacement

Nom du client	Numéro de dossier	Localisation
CCI Saône-Doubs	CCI Saône-Doubs 9429 09.12.24	5ème - Dégagements n°5 Murs - Murs
Nom de l'opérateur	Date de prélèvement	Matériau
DORNIER Julien	09/12/2024	Enduits projetés
Résultat amiante		
absence d'amiante

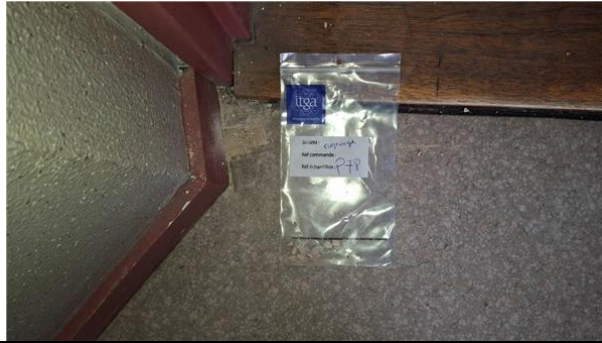
PRELEVEMENT : P078**Emplacement**

Nom du client	Numéro de dossier	Localisation
CCI Saône-Doubs	CCI Saône-Doubs 9429 09.12.24	5ème - Dégagements n°5 Plafond - Plafond
Nom de l'opérateur	Date de prélèvement	Matériau
DORNIER Julien	09/12/2024	Enduits projetés
Résultat amiante		
absence d'amiante

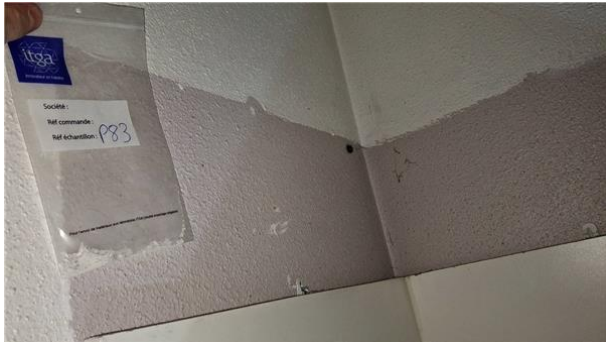
PRELEVEMENT : P083		
Emplacement

Nom du client	Numéro de dossier	Localisation
CCI Saône-Doubs	CCI Saône-Doubs 9429 09.12.24	5ème - Logement n°55 Plancher - Sol Bains
Nom de l'opérateur	Date de prélèvement	Matériau
DORNIER Julien	09/12/2024	Ragréage rose
Résultat amiante		
absence d'amiante

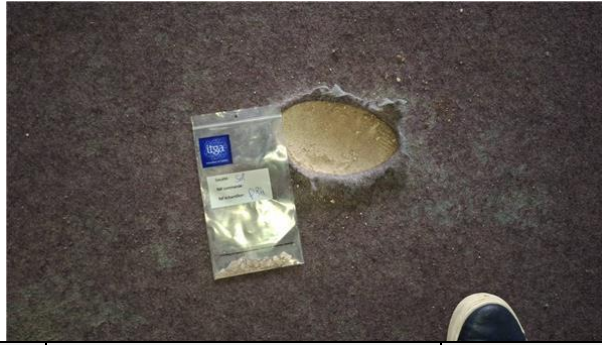
PRELEVEMENT : P084**Emplacement**

Nom du client	Numéro de dossier	Localisation
CCI Saône-Doubs	CCI Saône-Doubs 9429 09.12.24	5ème - Logement n°56 Murs - Murs
Nom de l'opérateur	Date de prélèvement	Matériau
DORNIER Julien	09/12/2024	Enduits projetés
Résultat amiante		
absence d'amiante

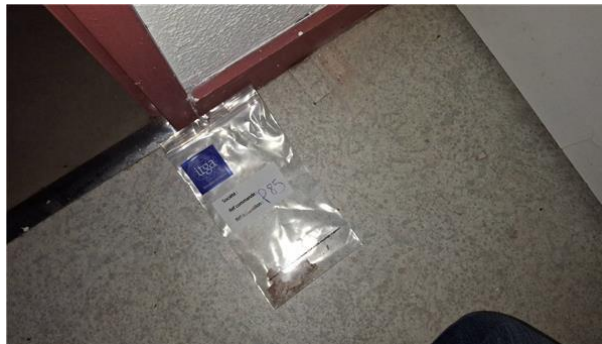
PRELEVEMENT : P085**Emplacement**

Nom du client	Numéro de dossier	Localisation
CCI Saône-Doubs	CCI Saône-Doubs 9429 09.12.24	5ème - Logement n°56 Plancher - Sol chambre
Nom de l'opérateur	Date de prélèvement	Matériau
DORNIER Julien	09/12/2024	Ragréage rose
Résultat amiante		
absence d'amiante

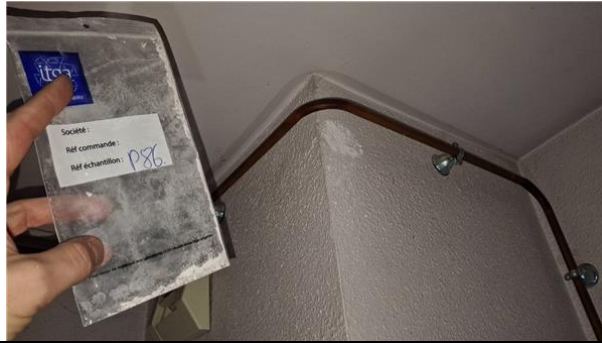
PRELEVEMENT : P086**Emplacement**

Nom du client	Numéro de dossier	Localisation
CCI Saône-Doubs	CCI Saône-Doubs 9429 09.12.24	5ème - Logement n°58 Plancher - Sol Bains
Nom de l'opérateur	Date de prélèvement	Matériau
DORNIER Julien	09/12/2024	Ragréage rose
Résultat amiante		
absence d'amiante

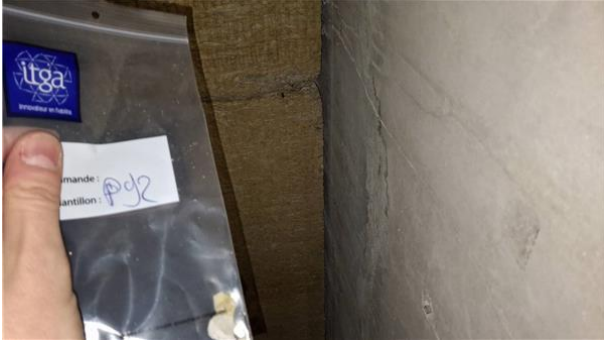
PRELEVEMENT : P092		
Emplacement

PRELEVEMENT : P091		
Nom du client	Numéro de dossier	Localisation
CCI Saône-Doubs	CCI Saône-Doubs 9429 09.12.24	5ème - Logement n°53 Murs - Murs
Nom de l'opérateur	Date de prélèvement	Matériau
DORNIER Julien	09/12/2024	Enduits projetés
Résultat amiante		
absence d'amiante
