Diagnostic préalable avant travaux de ravalement de façade

Date : 27 Octobre 2023

Bâtiment : La Cité d'Arès
25 Avenue de la forêt
33 740 ARES

Objet de diagnostic

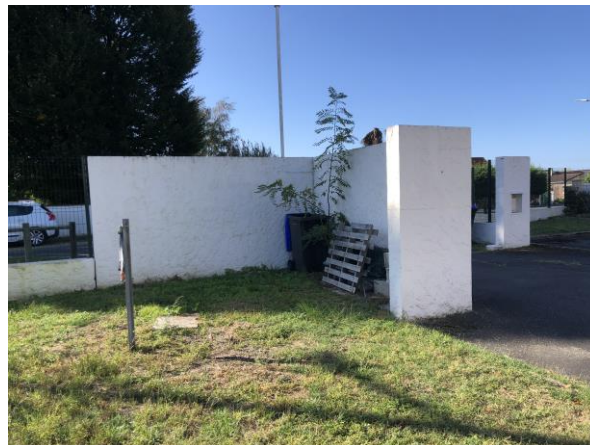
Figure 36 : Espace poubelles à l'arrière du muret de l'entrée

A l'entrée de la résidence, nous trouvons un muret permettant de délimiter cette entrée. Ce muret soutient les boîtes aux lettres (*figure n°35*). Les poubelles se trouvent derrière le muret (*figure n°36*).

Il s'agit d'une construction en maçonnerie, enduite et peinte. La peinture appliquée est une peinture acrylique. Des encrassements sont visibles ainsi que des microfissures.

Muret d'entrée avec boîtes aux lettres et espace poubelles	<ul style="list-style-type: none"> - Nettoyage - Décapage - Réparation des fissures - Application peinture
