Rapport de mission de repérage des matériaux et produits contenant de l'amiante avant réalisation de travaux dans un immeuble bâti

Numéro d'offre : **2572027- V4- IREST**
CAFETERIA
Numéro de contrat : **C24210963**
Numéro de rapport (n° de tâche) :
T241673533- VERSION 4- IREST
Date : **06/01/2025**

Bâtiment IRESTE
NANTES UNIVERSITE ECOLE
POLYTECHINQUE Bâtiment IRESTE
rue Christian Pauc
44300 NANTES

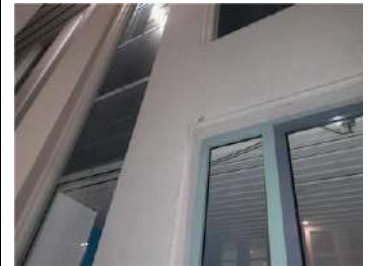
enduit granulaire + ciment

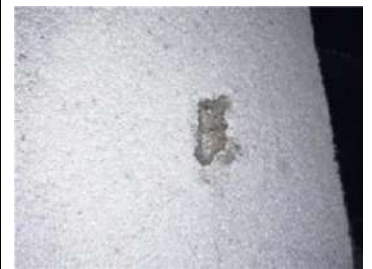
enduit granulaire + ciment

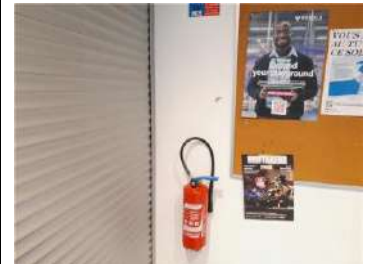
enduit semi dur blanc + enduit ciment + enduit + peinture

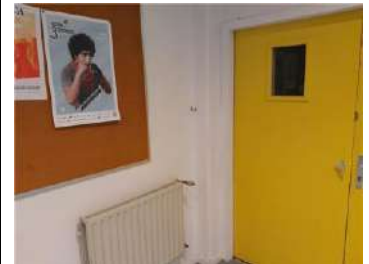
enduit semi dur blanc + enduit ciment + enduit + peinture

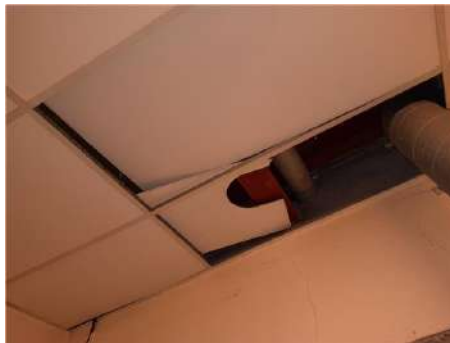
PRELEVEMENT : C005

| Référence Couche | PV analyse Amiante | Conclusion amiante |
|---|---|---|
| RAW PRODUCT | AR-24-NS-032074-01 | Fibres d'amiante de type chrysotile |

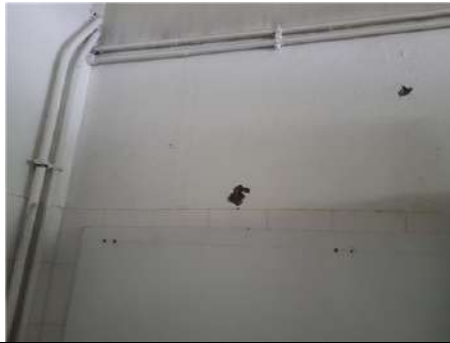
PRELEVEMENT : D007

| Référence Couche | PV analyse Amiante | Conclusion amiante |
|---|---|---|
| RAW PRODUCT | AR-24-NS-032074-01 | Fibres d'amiante de type chrysotile |

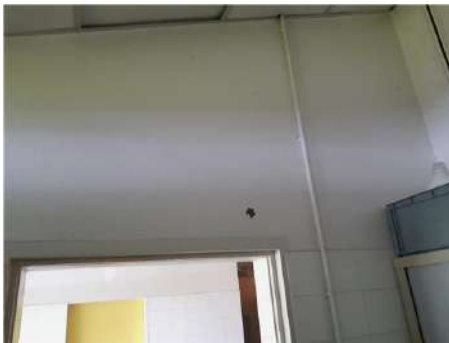
PRELEVEMENT : D010

| Nom du client | Numéro de dossier | Partie d'ouvrage |
|---|---|---|
| NANTES UNIVERSITE | T241673533- VERSION 4- IREST | RDC - E014 Laverie |

Mur - A

Absence d'amiante

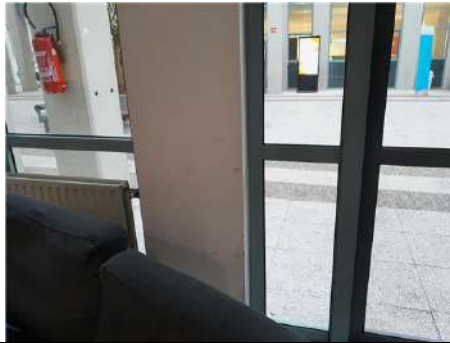
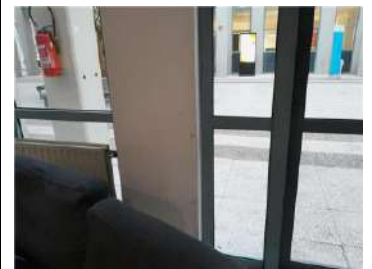
PRELEVEMENT : F010

| Nom du client | Numéro de dossier | Partie d'ouvrage |
|---|---|--|
| NANTES UNIVERSITE | T241673533- VERSION 4- IREST | RDC - E001 Cafétéria zone restauration |

Doublage - Facade entrée

Absence d'amiante

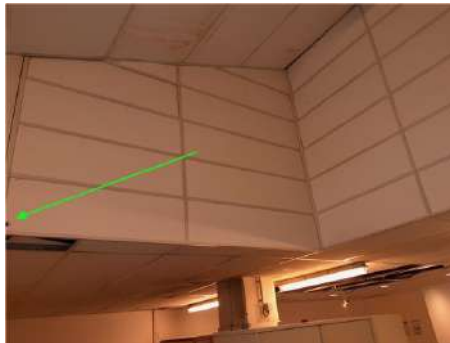
PRELEVEMENT : C011

| Nom du client | Numéro de dossier | Partie d'ouvrage |
|---|---|---|
| NANTES UNIVERSITE | T241673533- VERSION 4- IREST | RDC - E001 Zone cuisine |

Faux plafond vertical - A

Absence d'amiante

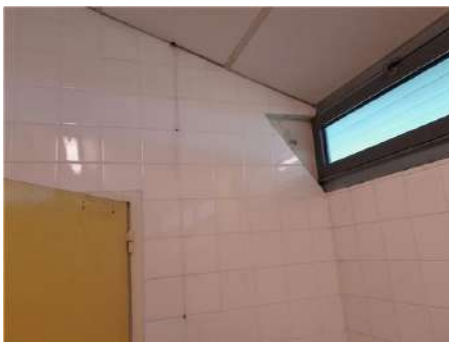
PRELEVEMENT : D011

| Nom du client | Numéro de dossier | Partie d'ouvrage |
|---|---|---|
| NANTES UNIVERSITE | T241673533- VERSION 4- IREST | RDC - E013 rangement réserve |

Mur - A

Présence d'amiante (Fibres d'amiante de type chrysotile)

| Référence Couche | PV analyse Amiante | Conclusion amiante |
|---|---|---|
| RAW PRODUCT | AR-24-NS-032074-01 | Fibres d'amiante de type chrysotile |

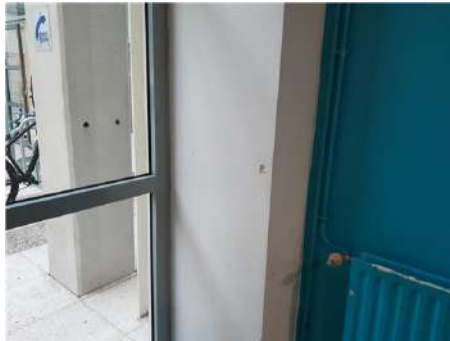
PRELEVEMENT : F011

| Nom du client | Numéro de dossier | Partie d'ouvrage |
|---|---|--|
| NANTES UNIVERSITE | T241673533- VERSION 4- IREST | RDC - E001 Cafétéria zone restauration |

Doublage - Facade entrée

Absence d'amiante

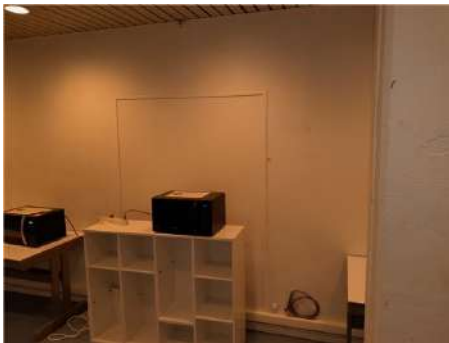
PRELEVEMENT : C016
Emplacement

| Nom du client | Numéro de dossier | Partie d'ouvrage |
|---|---|--|
| NANTES UNIVERSITE | T241673533- VERSION 4- IREST | RDC - E001 Cafétéria zone restauration |

| Référence Couche | PV analyse Amiante | Conclusion amiante |
|---|---|---|
| RAW PRODUCT | AR-24-NS-021655-01 | Fibres d'amiante de type chrysotile |

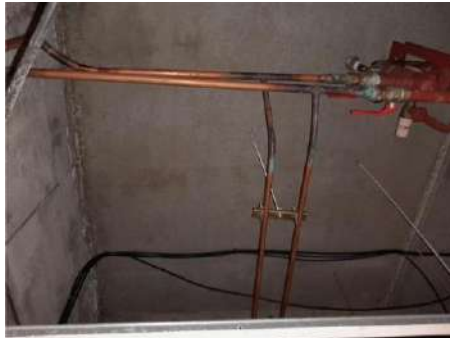
PRELEVEMENT : F025

| Nom du client | Numéro de dossier | Partie d'ouvrage |
|---|---|---|
| NANTES UNIVERSITE | T241673533- VERSION 4- IREST | RDC - E001 Zone cuisine |
| enduit béton | 10/12/2024 | GRIMAUD Julien |

Plafond - Plenum

Absence d'amiante

| Référence Couche | PV analyse Amiante | Conclusion amiante |
|---|---|---|
| J01-COUCHE | AR-24-NS-075067-01 | Fibres d'amiante non détectées |

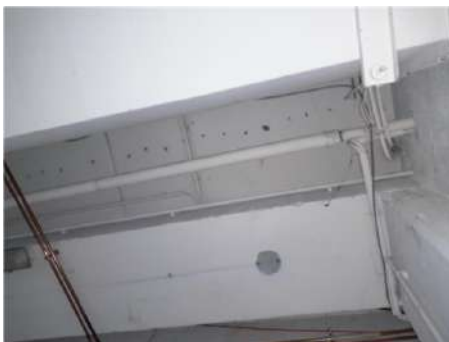
PRELEVEMENT : C025

| Nom du client | Numéro de dossier | Partie d'ouvrage |
|---|---|---|
| NANTES UNIVERSITE | T241673533- VERSION 4- IREST | RDC - E007 bis |
| Enduit ciment + peinture | 04/08/2023 | GRIMAUD Julien |

Plafond - Plafond

Absence d'amiante

| Référence Couche | PV analyse Amiante | Conclusion amiante |
|---|---|---|
| RAW PRODUCT | AR-24-NS-021655-01 | Fibres d'amiante non détectées |

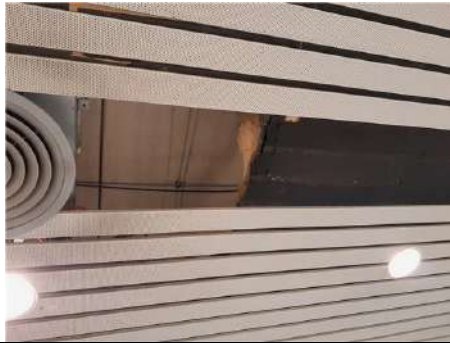
PRELEVEMENT : F026

| Nom du client | Numéro de dossier | Partie d'ouvrage |
|---|---|--|
| NANTES UNIVERSITE | T241673533- VERSION 4- IREST | RDC - E001 Cafétéria zone restauration |
| enduit béton | 10/12/2024 | GRIMAUD Julien |

Plafond - Plenum

Absence d'amiante

| Référence Couche | PV analyse Amiante | Conclusion amiante |
|---|---|---|
| J01-COUCHE | AR-24-NS-075067-01 | Fibres d'amiante non détectées |

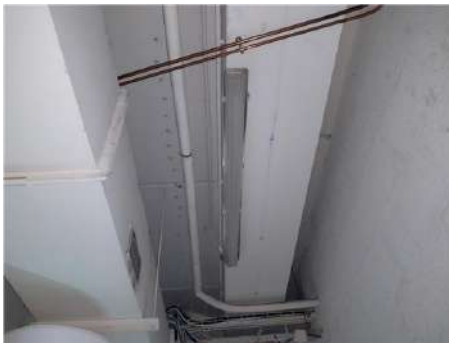
PRELEVEMENT : C026
Emplacement

| Nom du client | Numéro de dossier | Partie d'ouvrage |
|---|---|---|
| NANTES UNIVERSITE | T241673533- VERSION 4- IREST | RDC - E007 bis |
| Enduit ciment + peinture | 04/08/2023 | GRIMAUD Julien |

Plafond - Plafond

Résultat amiante
Absence d'amiante
DESCRIPTION DU PRELEVEMENT :
Objet

| Référence Couche | PV analyse Amiante | Conclusion amiante |
|---|---|---|
| RAW PRODUCT | AR-24-NS-021655-01 | Fibres d'amiante non détectées |

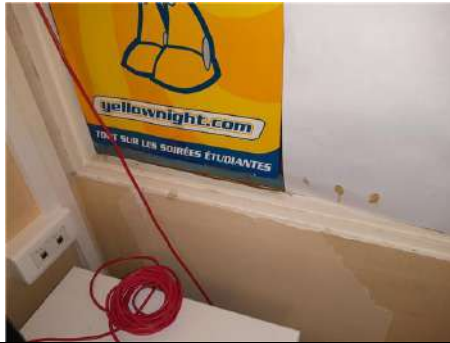
PRELEVEMENT : C027

| Nom du client | Numéro de dossier | Partie d'ouvrage |
|---|---|---|
| NANTES UNIVERSITE | T241673533- VERSION 4- IREST | RDC - E007 |

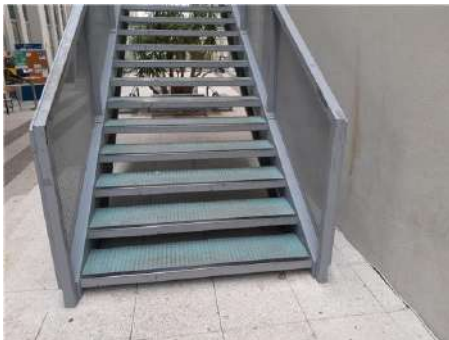
PRELEVEMENT : F027

| Nom du client | Numéro de dossier | Partie d'ouvrage |
|---|---|---|
| NANTES UNIVERSITE | T241673533- VERSION 4- IREST | RDC - H001 |

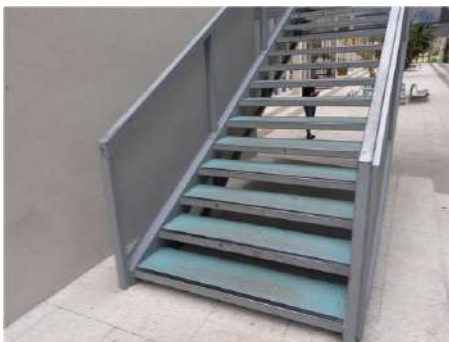
PRELEVEMENT : F028

| Nom du client | Numéro de dossier | Partie d'ouvrage |
|---|---|---|
| NANTES UNIVERSITE | T241673533- VERSION 4- IREST | RDC - H001 |

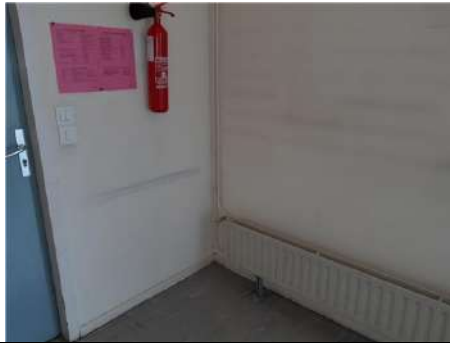
PRELEVEMENT : C029
Emplacement

| Nom du client | Numéro de dossier | Partie d'ouvrage |
|---|---|---|
| NANTES UNIVERSITE | T241673533- VERSION 4- IREST | RDC - C021 |

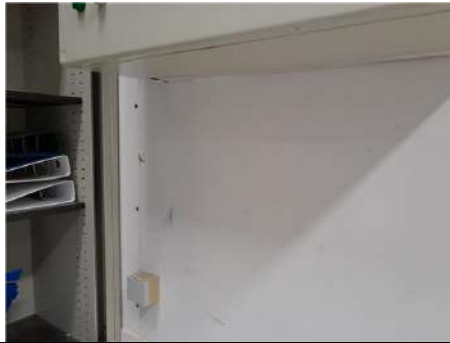
PRELEVEMENT : F030

| Nom du client | Numéro de dossier | Partie d'ouvrage |
|---|---|---|
| NANTES UNIVERSITE | T241673533- VERSION 4- IREST | RDC - LT003 |

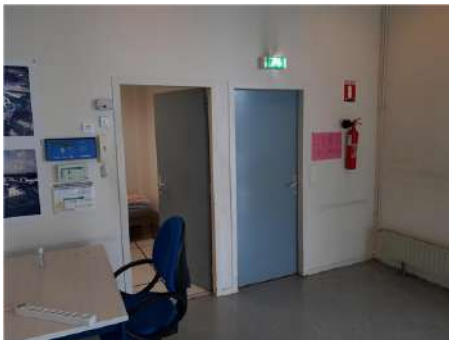
PRELEVEMENT : C031

| Nom du client | Numéro de dossier | Partie d'ouvrage |
|---|---|---|
| NANTES UNIVERSITE | T241673533- VERSION 4- IREST | RDC - C021 |

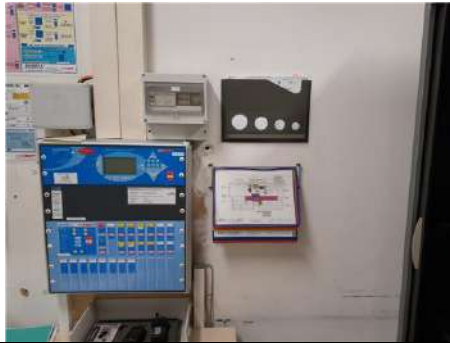
PRELEVEMENT : F031

| Nom du client | Numéro de dossier | Partie d'ouvrage |
|---|---|---|
| NANTES UNIVERSITE | T241673533- VERSION 4- IREST | RDC - LT003 |

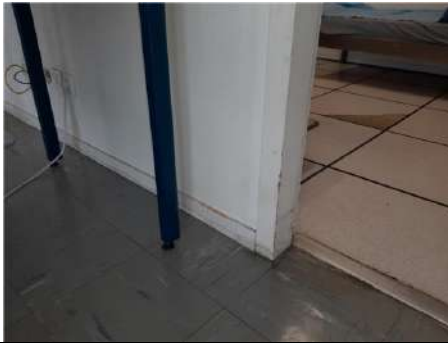
PRELEVEMENT : C032
Emplacement

| Nom du client | Numéro de dossier | Partie d'ouvrage |
|---|---|---|
| NANTES UNIVERSITE | T241673533- VERSION 4- IREST | RDC - C021 |

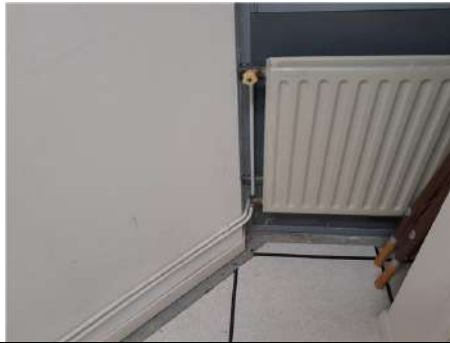
PRELEVEMENT : F033

| Nom du client | Numéro de dossier | Partie d'ouvrage |
|---|---|---|
| NANTES UNIVERSITE | T241673533- VERSION 4- IREST | RDC - LT003 |

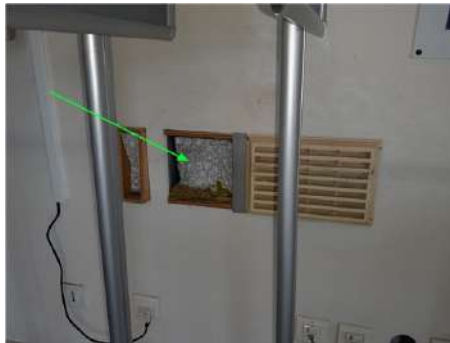
PRELEVEMENT : C033

| Nom du client | Numéro de dossier | Partie d'ouvrage |
|---|---|---|
| NANTES UNIVERSITE | T241673533- VERSION 4- IREST | RDC - C021 |

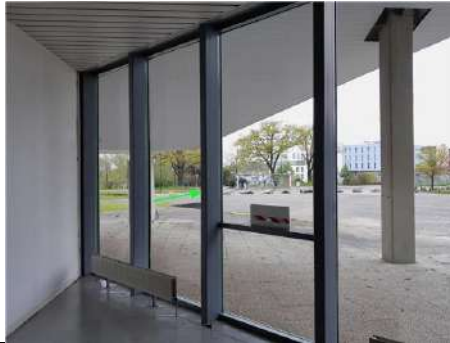
PRELEVEMENT : C034

| Nom du client | Numéro de dossier | Partie d'ouvrage |
|---|---|---|
| NANTES UNIVERSITE | T241673533- VERSION 4- IREST | RDC - C021 |

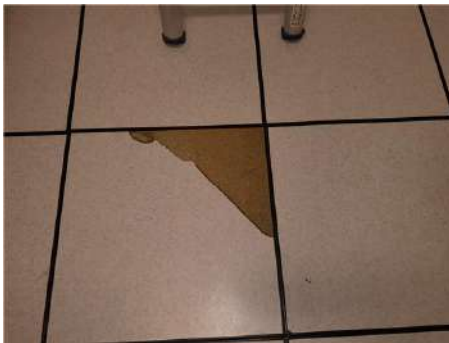
PRELEVEMENT : C035
Emplacement

| Nom du client | Numéro de dossier | Partie d'ouvrage |
|---|---|---|
| NANTES UNIVERSITE | T241673533- VERSION 4- IREST | RDC - LT003 |

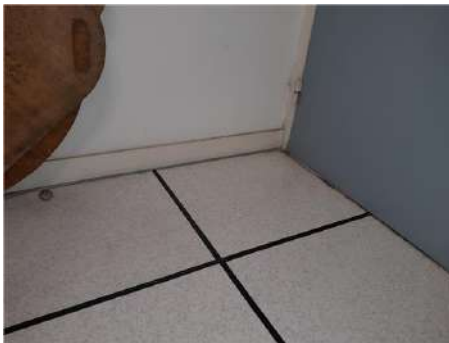
PRELEVEMENT : C036
Emplacement

| Nom du client | Numéro de dossier | Partie d'ouvrage |
|---|---|---|
| NANTES UNIVERSITE | T241673533- VERSION 4- IREST | RDC - LT003 |

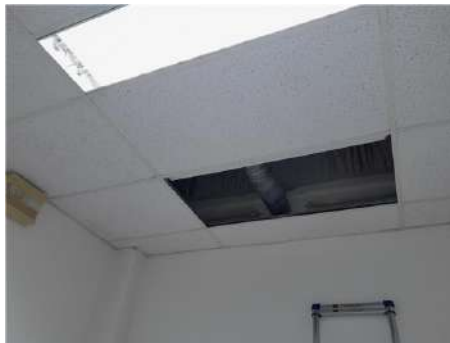
PRELEVEMENT : C038
Emplacement

| Nom du client | Numéro de dossier | Partie d'ouvrage |
|---|---|---|
| NANTES UNIVERSITE | T241673533- VERSION 4- IREST | RDC - LT003 |

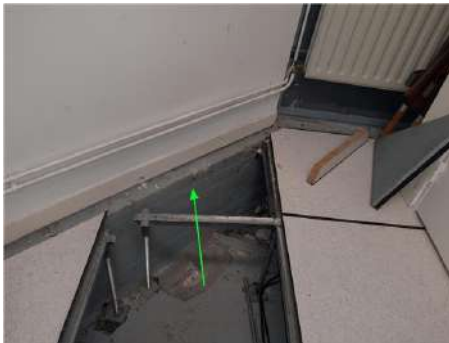
PRELEVEMENT : C040
Emplacement

| Nom du client | Numéro de dossier | Partie d'ouvrage |
|---|---|---|
| NANTES UNIVERSITE | T241673533- VERSION 4- IREST | RDC - LT003 |

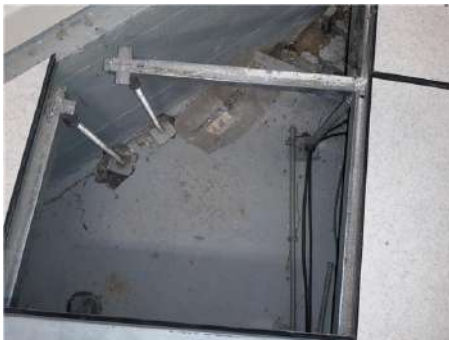
PRELEVEMENT : C041
Emplacement

| Nom du client | Numéro de dossier | Partie d'ouvrage |
|---|---|---|
| NANTES UNIVERSITE | T241673533- VERSION 4- IREST | RDC - LT003 |

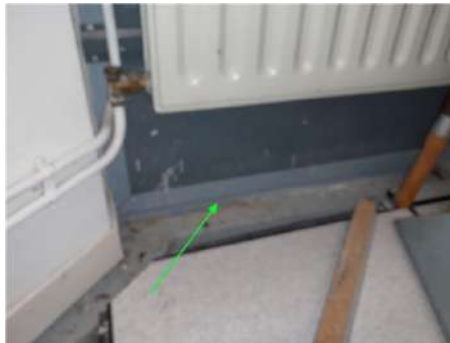
PRELEVEMENT : C042

| Nom du client | Numéro de dossier | Partie d'ouvrage |
|---|---|---|
| NANTES UNIVERSITE | T241673533- VERSION 4- IREST | RDC - LT003 |

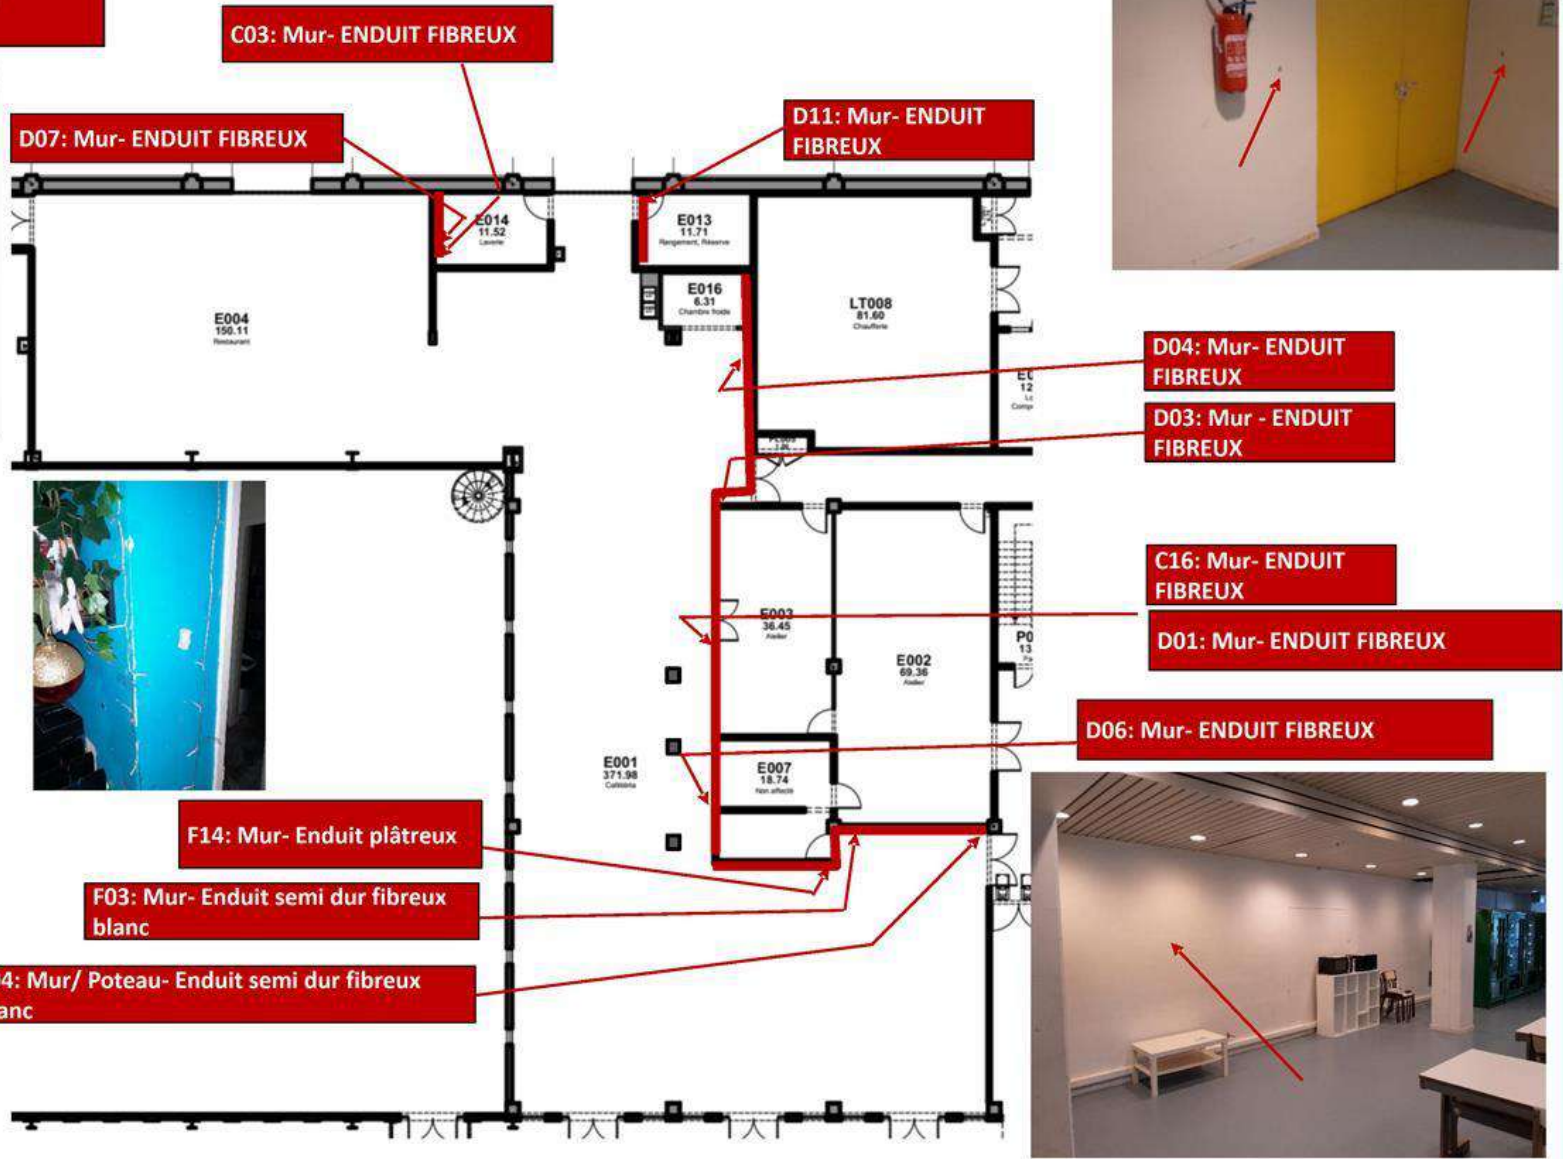
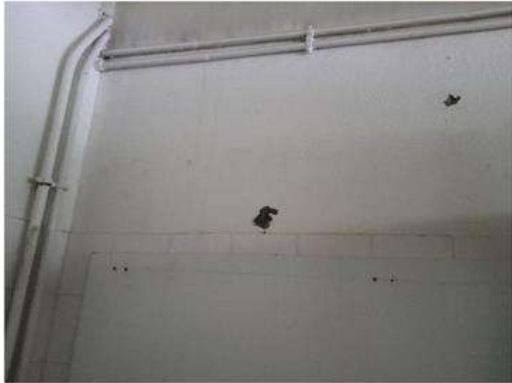
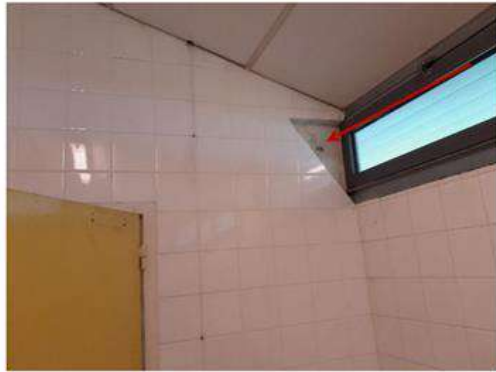
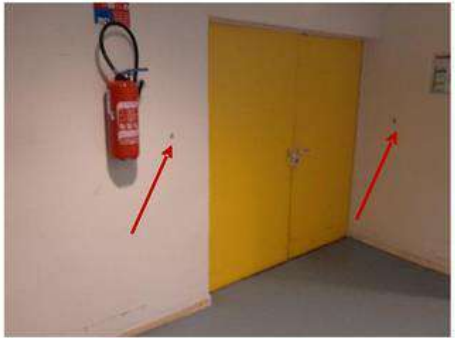
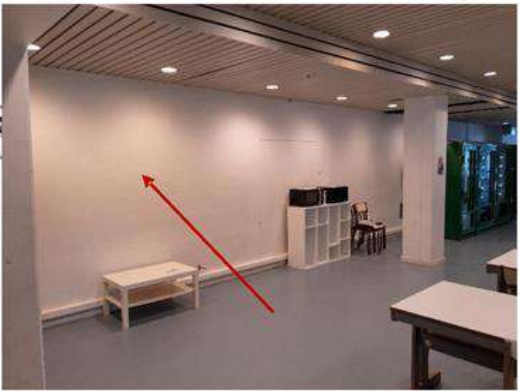
| | | BÂTIMENT IRESTE- MEZZANINES ECOLE POLYTECHNIQUE DE NANTES | |

| | | MUR: MATERIAU SEMI DURE FIBREUX SOUS PEINTURE AVEC FIBRES D'AMIANTE DÉTECTÉES | |

| | | DOUBLAGE: ENDUIT BANDE CALICOT/ MATERIAU SEMI DURE BLANC AVEC FIBRES D'AMIANTE DÉTECTÉES | |

Suite aux résultats d'analyses hétérogènes des prélèvements réalisés sur les bandes de jointoiement (bande calicots) et afin de ne pas multiplier les prélèvements, l'ensemble des doublages présentant des similitudes d'ouvrage devront être considérées comme amianté.

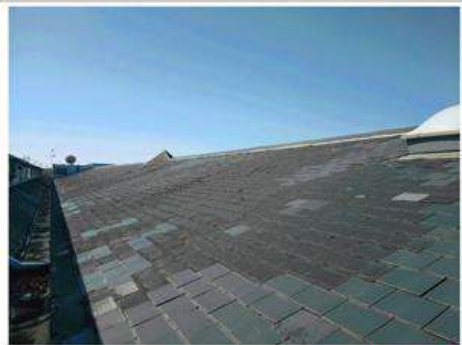
Prélèvement - P001 : TOITURE - Ardoise - EP- (Présence d'amiante)

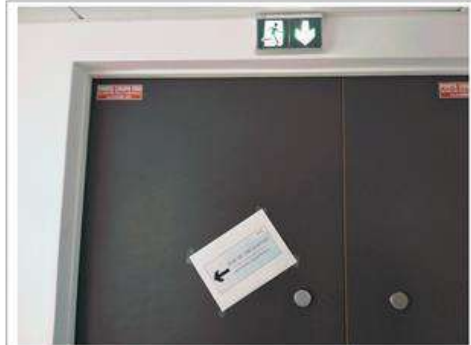
Prélèvement - P002 : R+3 / AILE D / CIRCULATION - Joint- (Absence d'amiante)

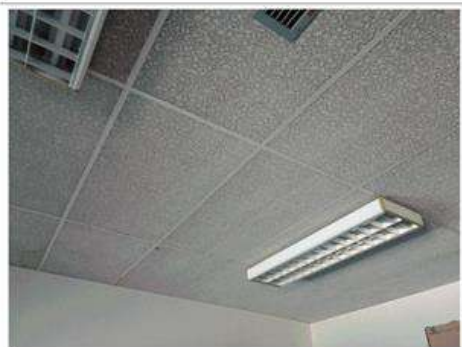
Prélèvement - P003 : R+2 / AILE C / CIRCULATION - Faux plafond- (Absence d'amiante)

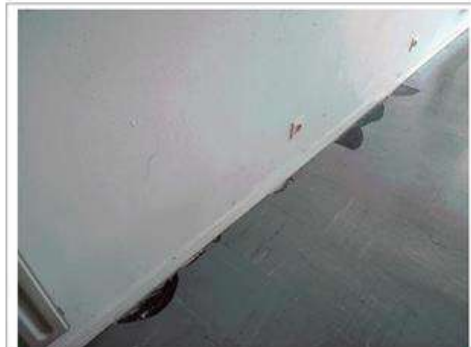
Prélèvement - P004 : R+1 / AILE E / E103 - Dalle de sol - EP- (Présence d'amiante)

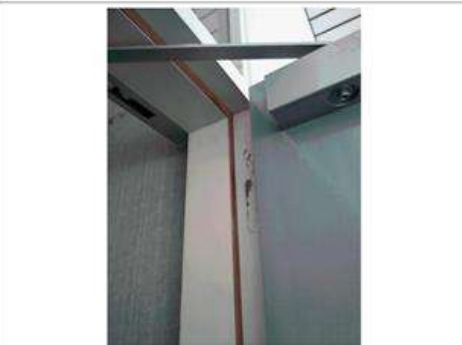
Prélèvement - P005 : R+2 / AILE B / CIRCULATION 2 - Joint- (Absence d'amiante)

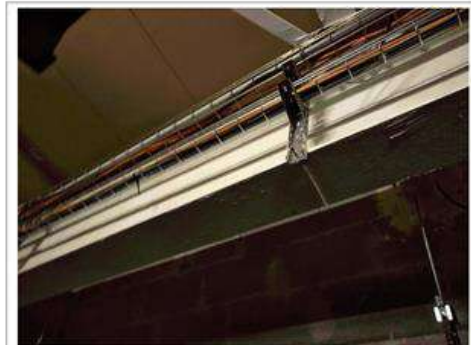
Prélèvement - P006 : R+2 / AILE A / LOCAL TECHNIQUE 10 - Enduit projeté- (Absence d'amiante)

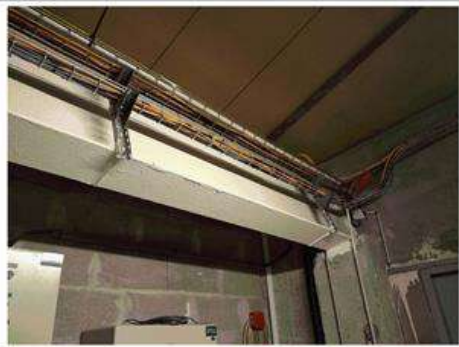
Prélèvement - P007 : R+2 / AILE A / LOCAL TECHNIQUE 10 - Enduit projeté- (Absence d'amiante)

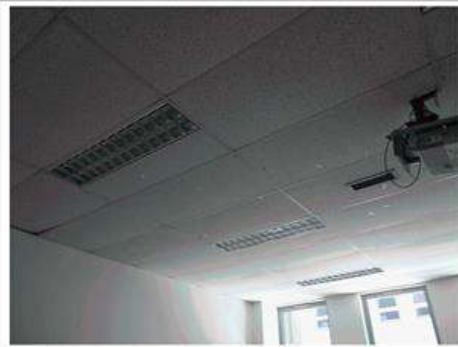
Prélèvement - P008 : R+1 / AILE C / CIRCULATION - Faux plafond- (Absence d'amiante)

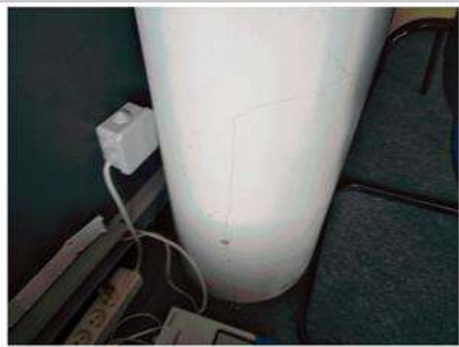
Prélèvement - P009 : R+1 / AILE C / C117 - Entourage de poteau - EP- (Présence d'amiante)

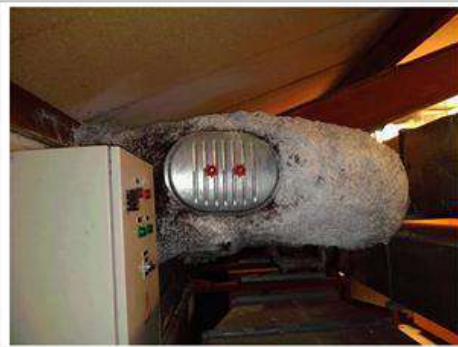
Prélèvement - P011 : R+1 / AILE E / L108 - Flocage- (Absence d'amiante)

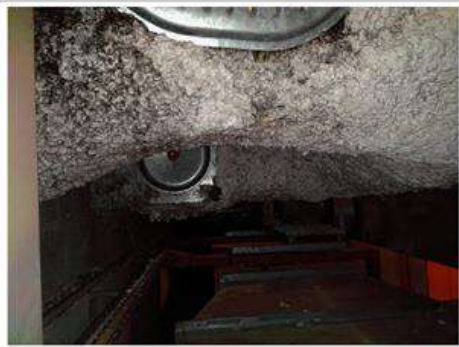
Prélèvement - P012 : R+1 / AILE E / L108 - Flocage- (Absence d'amiante)

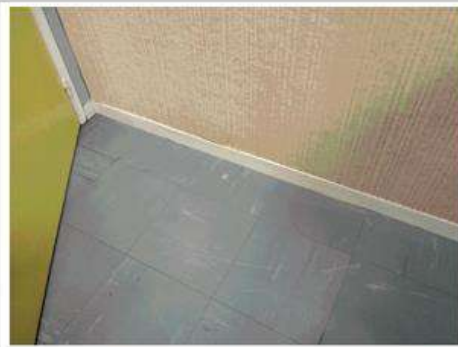
Prélèvement - P014 : RDC / AILE C / C020 - Dalle de sol- (Absence d'amiante)

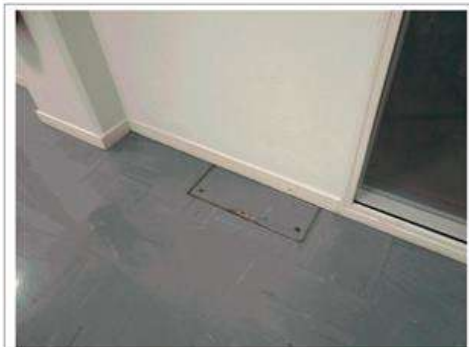
Prélèvement - P015 : RDC / AILE C / CIRCULATION 2 - Dalle de sol- (Absence d'amiante)

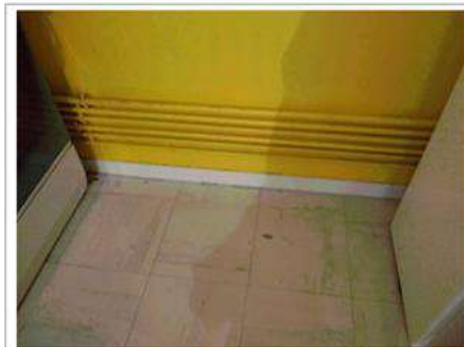
Prélèvement - P016 : RDC / AILE C / LOGEMENT 2 - Dalle de sol - EP- (Présence d'amiante)

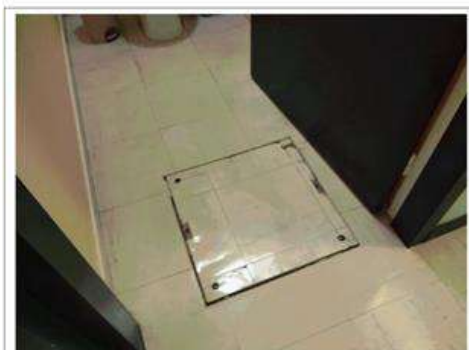
Prélèvement - P017 : RDC / AILE C / LOGEMENT 2 - Dalle de sol - EP- (Présence d'amiante)

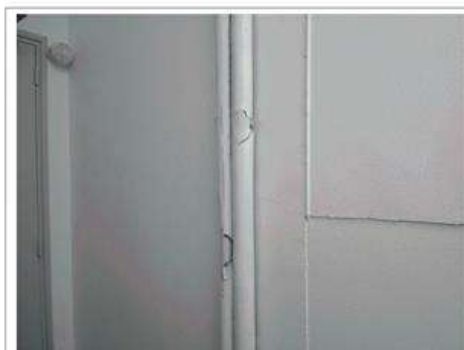
Déclaré - : R+3 / AILE D / CIRCULATION - Calorifugeage- (Absence d'amiante)

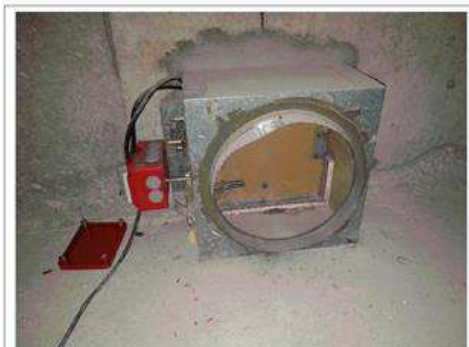
déclaré - : R+3 / AILE D / LOCAL TECHNIQUE 3 - Clapet coupe-feu- (Absence d'amiante)

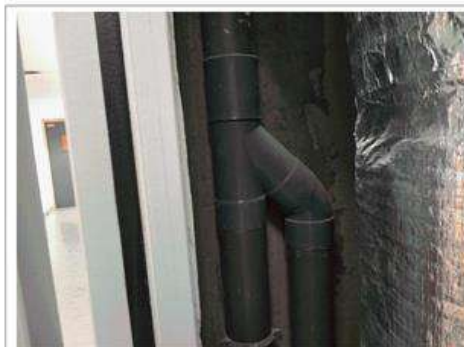
Déclaré - : R+2 / AILE D / CIRCULATION - Conduit- (Absence d'amiante)

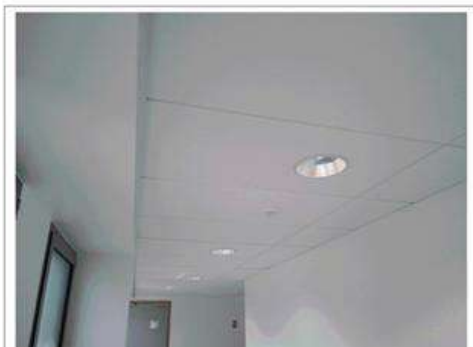
Déclaré - : R+2 / AILE D / CIRCULATION - Faux plafond-
(Absence d'amiante)
