Rapport d'investigations

État des lieux de la structure

Voiles et plancher haut RDC, R+1 et R+3

Bâtiment 06 – Camp de Canjuers

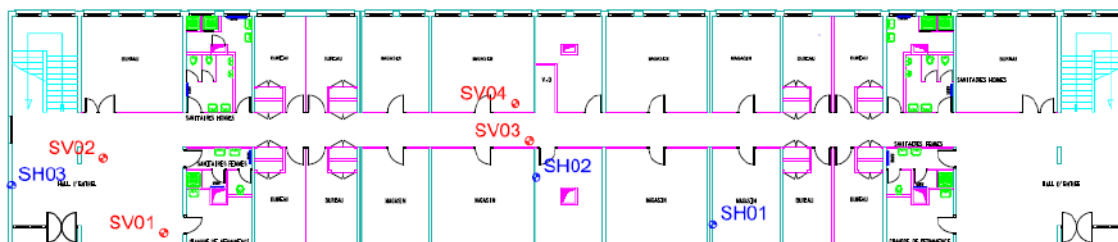
Extrait du plan d'investigation du RDC (en bleu : sondages sur voiles ; en rouge : sondages sur plancher haut)

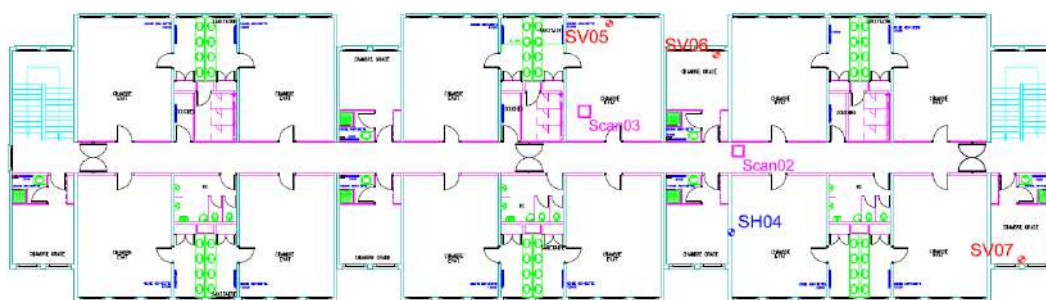
Extrait du plan d'investigation du R+1 (en bleu : sondages sur voiles ; en rouge : sondages sur plancher haut)

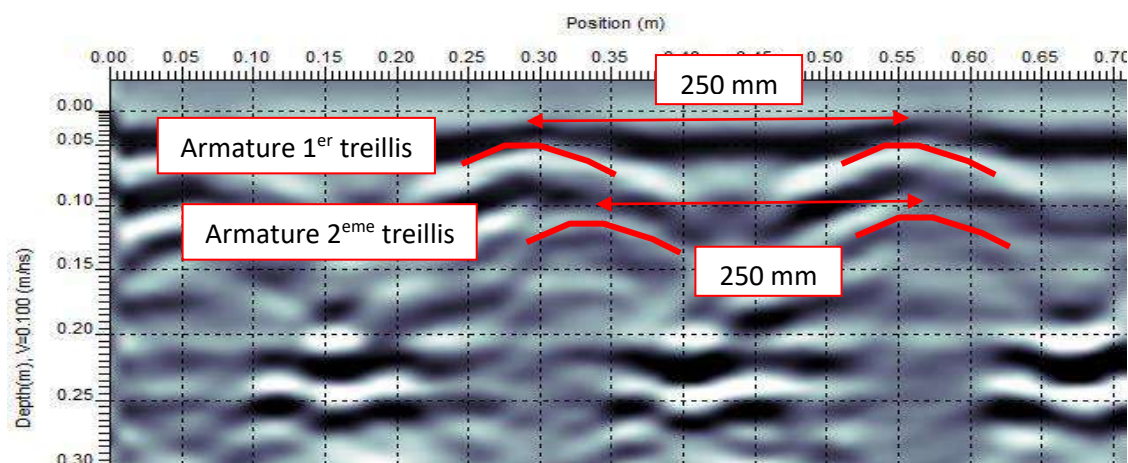
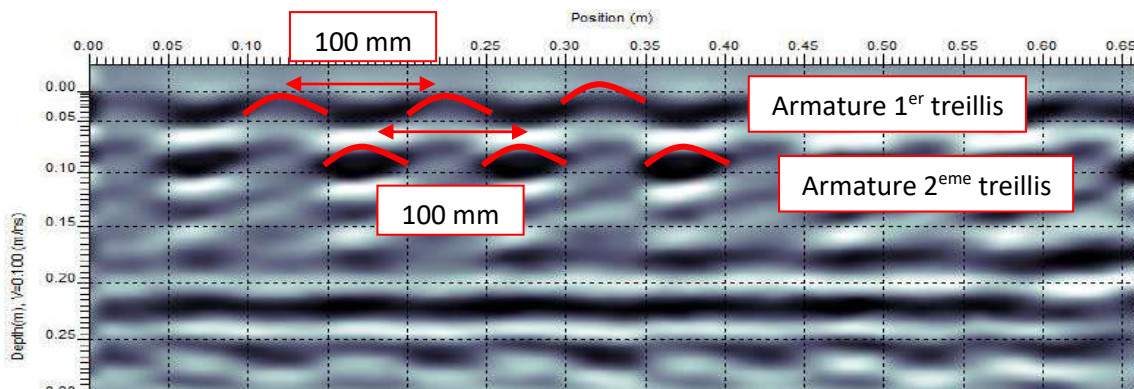
Ligne radar SV01 longitudinale (en haut) et transversale (en bas)

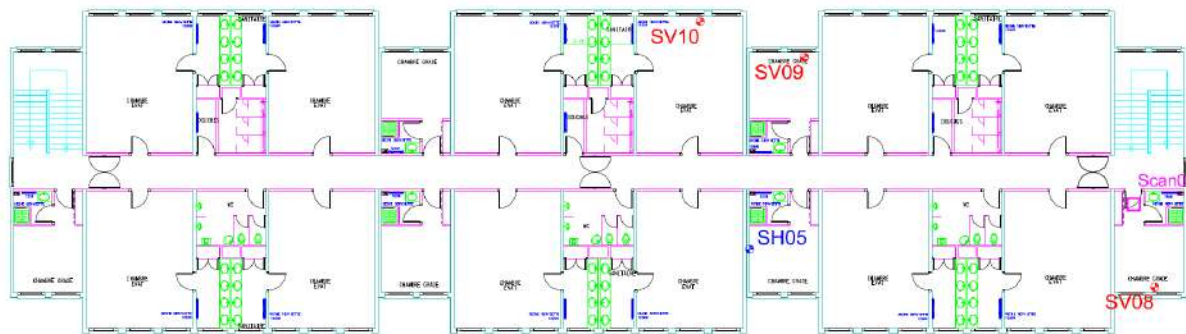
Extrait du plan d'investigation du R+3 (en bleu : sondages sur voiles ; en rouge : sondages sur plancher haut)

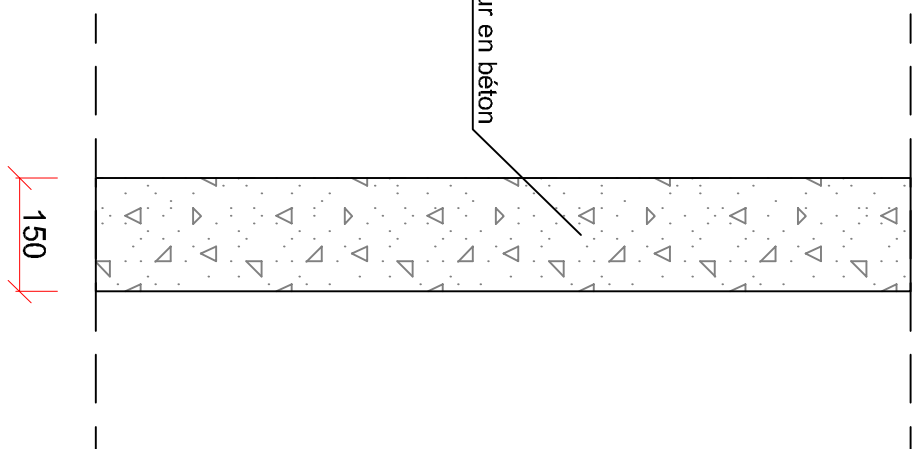
SH04 - Mur en béton

Pour ce qui est du sondage sur le voile **SH04**, la structure est identique à celle du sondage **SH02**, à savoir un mur en béton sans armature, et d'une épaisseur de 15 cm.

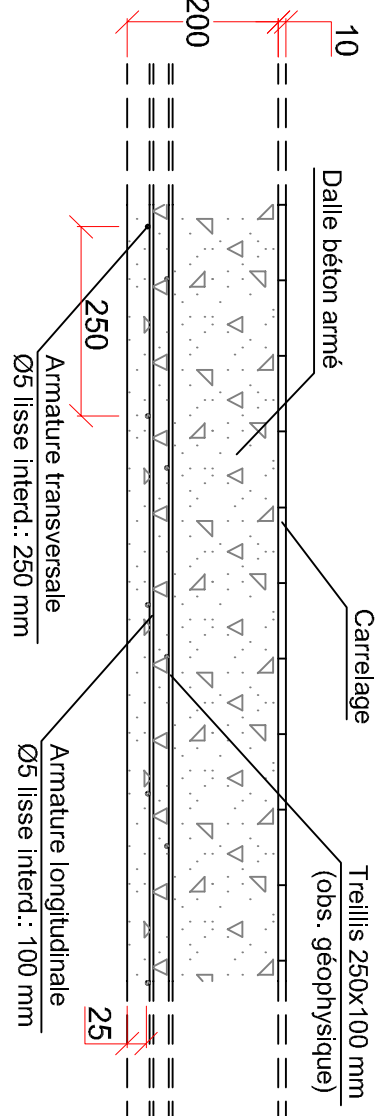
SV05/SV06/SV07 - Dalle en béton armé (plancher haut)

Il s'agit ici d'une dalle en béton armé d'une épaisseur de 20 cm. On trouve à la base de cette dalle un treillis d'armatures de maille 250x150 mm, avec des armatures de diamètre 5 mm et lisses dans les deux sens. L'enrobage de ce treillis est de 2.5 cm. Les données géophysiques du radar suggèrent la présence d'un deuxième treillis un peu au dessus du premier.

Comme indiqué aux sondages SV01/SV02/SV04, des armatures hors treillis, sans schéma répétitif ont été découvertes lors de certains sondages. Par exemple, pour **SV05**, des armatures longitudinales supplémentaires ont été vues (diamètre 5 mm lisse). Au niveau de **SV06**, une armature lisse de 5 mm de diamètre a été vue au dessus du premier treillis. Cette armature appartient peut être au deuxième treillis. Au niveau de **SV07**, une armature lisse de 10 mm de diamètre est découverte à côté d'une armature longitudinale du treillis. Ces armatures ne figurent pas sur la coupe générale de plancher car, il ne peut pas être trouvé de schéma répétitif pour ces armatures seules.

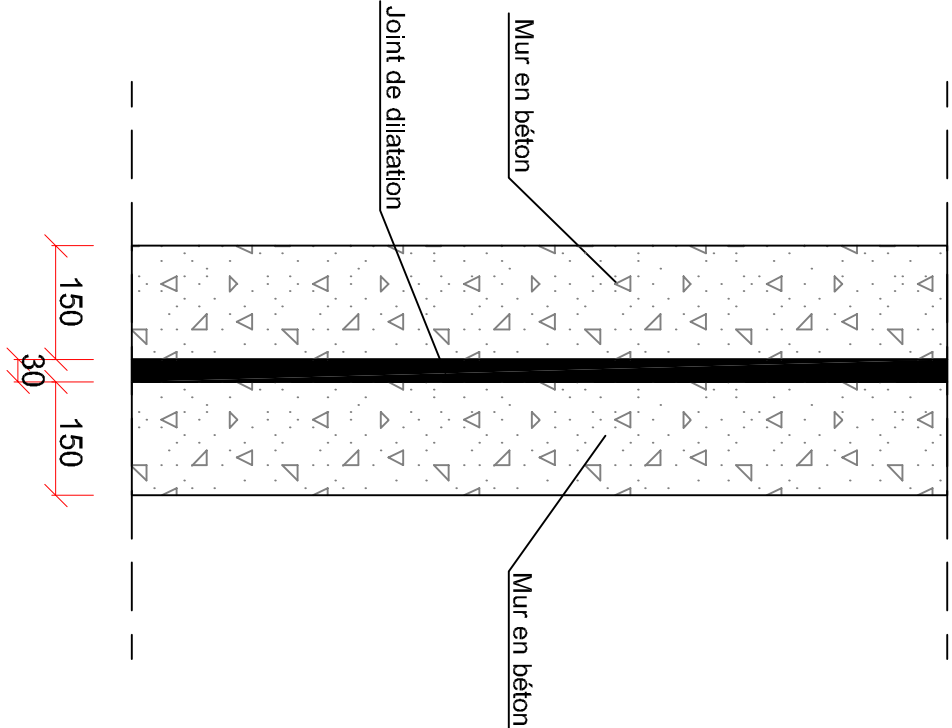
SH05 - Double murs en béton avec JD

Pour ce qui est du sondage sur le voile **SH05**, la structure est identique à celle du sondage **SH01**, à savoir un double mur en béton sans armature, et d'une épaisseur de 15 cm, séparé par un joint de dilatation de 3 cm d'épaisseur.

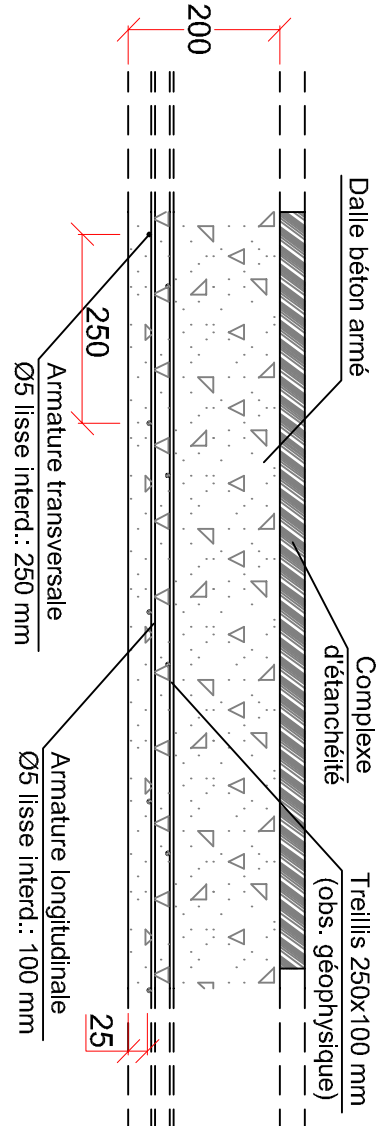
SV08/SV09/SV10 - Dalle en béton armé (plancher haut)

Il s'agit ici d'une dalle en béton armé d'une épaisseur de 20 cm. On trouve à la base de cette dalle un treillis d'armatures de maille 250x150 mm, avec des armatures de diamètre 5 mm et lisses dans les deux sens. L'enrobage de ce treillis est de 2.5 cm. Les données géophysiques du radar suggèrent la présence d'un deuxième treillis un peu au dessus du premier.

Comme indiqué précédemment, la structure en toit terrasse suggère la présence d'un complexe d'étanchéité au-dessus de la dalle, complexe qui n'est pas étudié ici.
