Rapport de mission de repérage des matériaux et produits contenant de l'amiante avant réalisation de travaux

BATIMENT IFSI

Numéro de rapport	80717-161357 A
Propriétaire	CHU AMIENS PICARDIE
Donneur d'ordre	CHU AMIENS PICARDIE
Adresse de l'immeuble	1 rue DU PROFESSEUR CHRISTIAN CABROL
	80000 AMIENS
Type de bien	Bâtiment
Date de la commande	01/08/2024
La (ou les) date(s) d'exécution du repérage	27/08/2024
Date d'émission du rapport de repérage	04/09/2024
Référence du programme de travaux défini par le donneur d'ordre

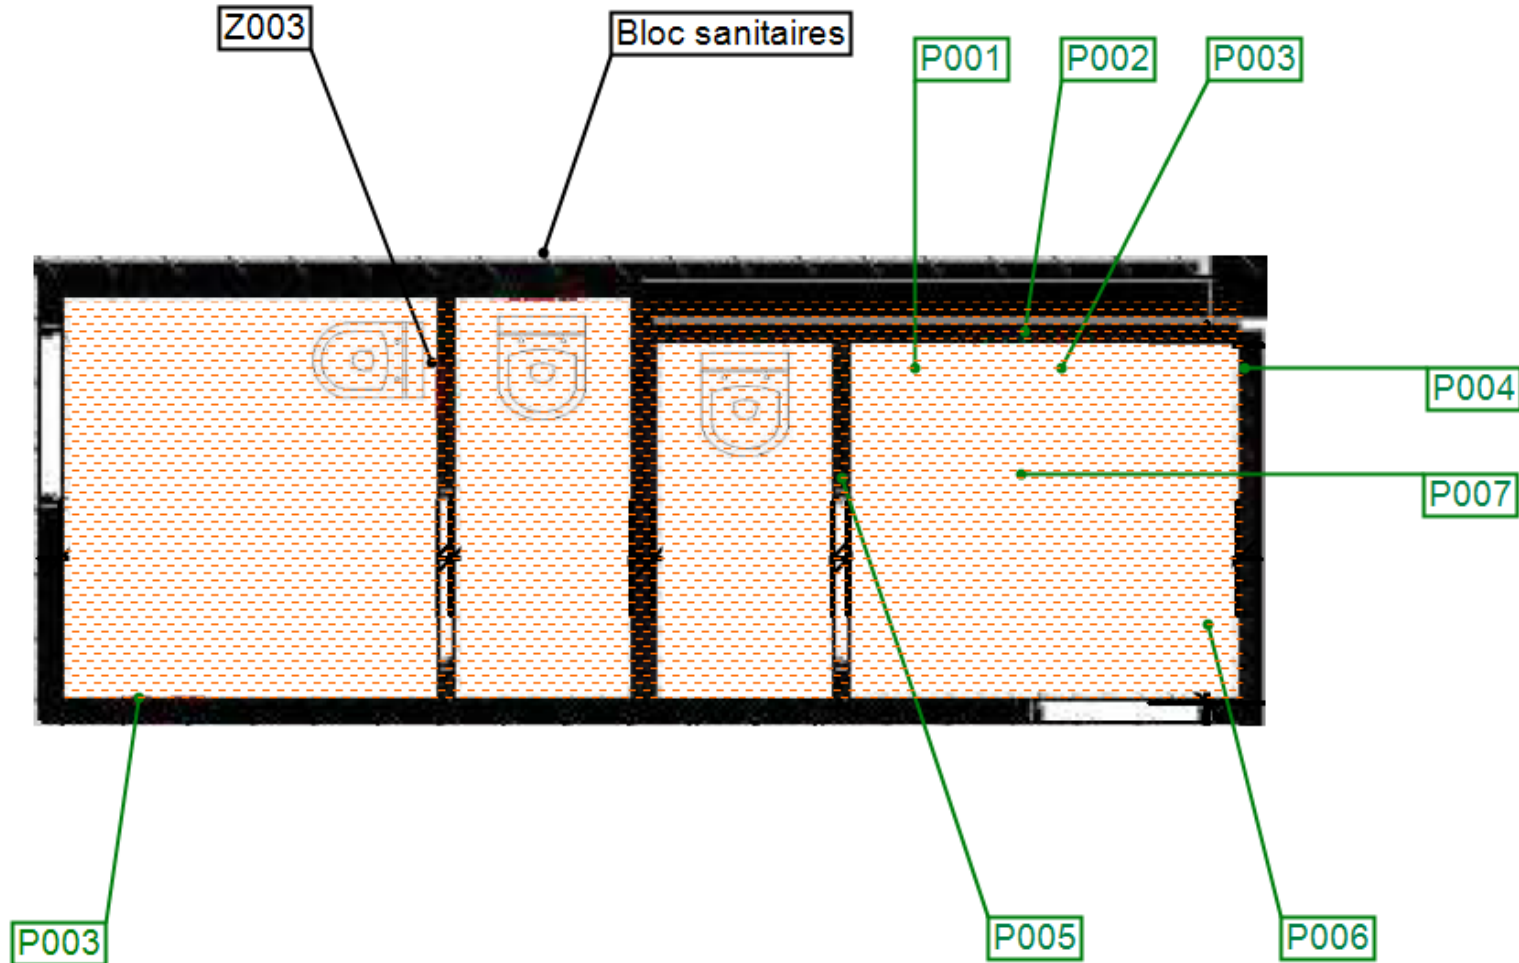
Local / Partie d'immeuble	N° de Lot	Composant de la construction	Partie de composant	Critère de décision	Référence ZPSO
Bloc sanitaires	PLAN PRO 01	Plafond dans le plénum	Enduit ciment	Résultat d'analyse	Z014
Bloc sanitaires n°1	PLAN PRO 02	Plafond dans le plénum	Enduit ciment	Résultat d'analyse	Z014
Bloc sanitaires n°2	PLAN PRO 02	Plafond dans le plénum	Enduit ciment	Résultat d'analyse (P014)	Z014
Bloc sanitaires n°1	PLAN PRO 04	Plafond dans le plénum	Enduit ciment	Résultat d'analyse	Z014
Bloc sanitaires n°2	PLAN PRO 04	Plafond dans le plénum	Enduit ciment	Résultat d'analyse	Z014
Bloc sanitaires n°3	PLAN PRO 04	Plafond dans le plénum	Enduit ciment	Résultat d'analyse	Z014
Bloc sanitaires	PLAN PRO 05	Plafond dans le plénum	Enduit ciment	Résultat d'analyse	Z014
Bloc sanitaires n°1	PLAN PRO 06	Plafond dans le plénum	Enduit ciment	Résultat d'analyse	Z014
Bloc sanitaires n°2	PLAN PRO 06	Plafond dans le plénum	Enduit ciment	Résultat d'analyse	Z014
