## Rapport de mission de repérage des matériaux et produits contenant de l'amiante dans les immeubles bâtis avant démolition (Listes C de l'annexe 13-9 du Code de la Santé publique)

Numéro de dossier : 120224/IDDIAGS/0139  
Date du repérage : 19/02/2024

Adresse	Rue : ..... <b>BATIMENT C</b> <b>1ère AVENUE</b> Bât., escalier, niveau, appartement n°, lot n°: <b>Ce bien ne fait pas partie d'une copropriété</b> Code postal, ville : . <b>59118 WAMBRECHIES (France)</b> <b>Références cadastrales 636 à 895</b>
Périmètre de repérage :	..... <b>Ensemble du bâtiment</b>
Type de logement :	..... <b>Immeuble complet 2 niveaux</b>
Fonction principale du bâtiment :	..... <b>Industrie</b>
Date de construction :	..... <b>&lt; 1997</b>

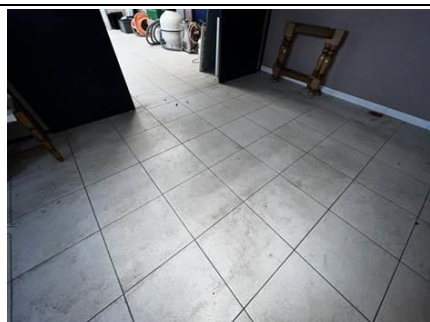
Photo n° PhA001

Localisation : Rez de chaussée - Hall d'entrée; Rez de chaussée - Plateau; Rez de chaussée - Dégagement; Rez de chaussée - Dégagement 1; Rez de chaussée - Dégagement 2; Rez de chaussée - Bureau 1; Rez de chaussée - Bureau 2; Rez de chaussée - Sanitaire 1; Rez de chaussée - Wc 1

Partie d'ouvrage : Colle de carrelage

Description : Colle de carrelage

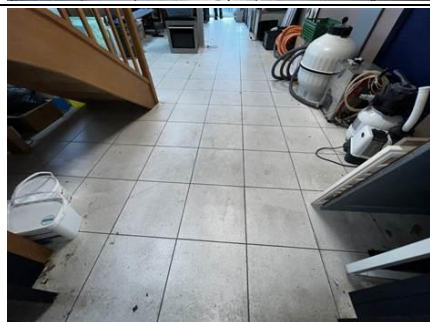
Photo n° PhA002

Localisation : Rez de chaussée - Hall d'entrée; Rez de chaussée - Plateau; Rez de chaussée - Dégagement; Rez de chaussée - Dégagement 1; Rez de chaussée - Dégagement 2; Rez de chaussée - Bureau 1; Rez de chaussée - Bureau 2; Rez de chaussée - Sanitaire 1; Rez de chaussée - Wc 1

Partie d'ouvrage : Ragréage

Description : Ragréage

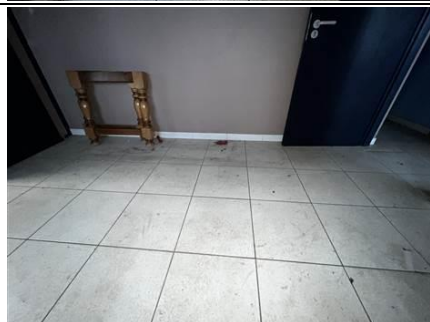
Photo n° PhA003

Localisation : Rez de chaussée - Hall d'entrée; Rez de chaussée - Plateau; Rez de chaussée - Dégagement; Rez de chaussée - Dégagement 1; Rez de chaussée - Dégagement 2; Rez de chaussée - Bureau 1; Rez de chaussée - Bureau 2; Rez de chaussée - Sanitaire 1; Rez de chaussée - Wc 1

Partie d'ouvrage : Colle de carrelage

Description : Colle de Plinthes

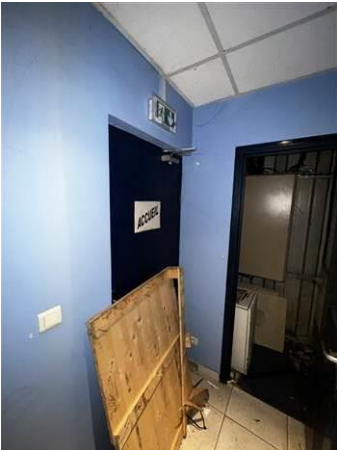
<p>Photo n° PhA004</p> <p>Localisation : Rez de chaussée - Hall d'entrée; Rez de chaussée - Local; Rez de chaussée - Local 1; Rez de chaussée - Local 2; Rez de chaussée - Plateau; Rez de chaussée - Dégagement; Rez de chaussée - Dégagement 1; Rez de chaussée - Dégagement 2; Rez de chaussée - Bureau 1; Rez de chaussée - Bureau 2; Rez de chaussée - Bureau 3; 1er étage - Palier; 1er étage - Plateau; 1er étage - Dégagement 3; 1er étage - Dégagement 4; 1er étage - Dégagement 5; 1er étage - Bureau 4; 1er étage - Bureau 5; 1er étage - Technique; 1er étage - Salle détente</p> <p>Ouvrage : 3 - Parois verticales intérieures - Murs et cloisons maçonnés</p> <p>Partie d'ouvrage : Enduit à base de plâtre lissé ou taloché</p> <p>Description : Enduit mur plâtre</p>

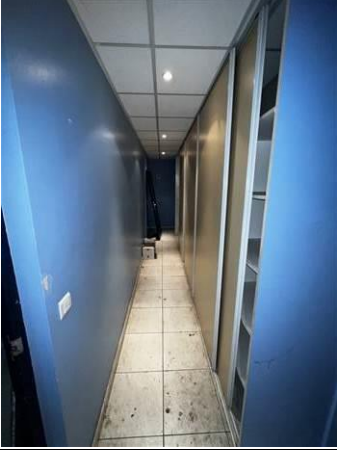
<p>Photo n° PhA005</p> <p>Localisation : Rez de chaussée - Hall d'entrée; Rez de chaussée - Local; Rez de chaussée - Local 1; Rez de chaussée - Local 2; Rez de chaussée - Plateau; Rez de chaussée - Dégagement; Rez de chaussée - Dégagement 1; Rez de chaussée - Dégagement 2; Rez de chaussée - Bureau 1; Rez de chaussée - Bureau 2; Rez de chaussée - Bureau 3; Rez de chaussée - Sas; 1er étage - Palier; 1er étage - Plateau; 1er étage - Dégagement 3; 1er étage - Dégagement 4; 1er étage - Dégagement 5; 1er étage - Bureau 4; 1er étage - Bureau 5; 1er étage - Technique; 1er étage - Salle détente</p> <p>Ouvrage : 3 - Parois verticales intérieures - Cloisons sèches (assemblées, préfabriquées)</p> <p>Partie d'ouvrage : Bandes calicot</p> <p>Description : Enduit + calicot</p>

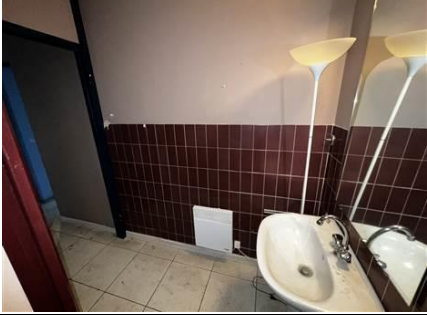
<p>Photo n° PhA006</p> <p>Localisation : Rez de chaussée - Sanitaire 1; Rez de chaussée - Wc 1</p> <p>Ouvrage : 3 - Parois verticales intérieures - Revêtements de murs, poteaux, cloisons, gaines, coffres</p> <p>Partie d'ouvrage : Colle de faïence</p> <p>Description : Colle de faïence</p>

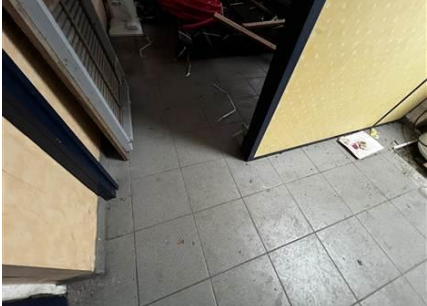
<p>Photo n° PhA007</p> <p>Localisation : Rez de chaussée - Local; Rez de chaussée - Bureau 3; Rez de chaussée - Sanitaire 2; Rez de chaussée - Wc 2; Rez de chaussée - Sas; Rez de chaussée - Douche</p> <p>Ouvrage : 5 - Planchers et planchers techniques - Revêtements de sols</p> <p>Partie d'ouvrage : Colle de carrelage</p> <p>Description : Colle de carrelage</p>

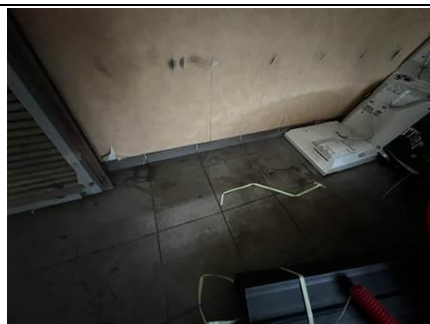
Photo n° PhA008

Localisation : Rez de chaussée - Local; Rez de chaussée - Bureau 3; Rez de chaussée - Sanitaire 2; Rez de chaussée - Wc 2; Rez de chaussée - Sas; Rez de chaussée - Douche  
Ouvrage : 5 - Planchers et planchers techniques - Revêtements de sols  
Partie d'ouvrage : Colle de carrelage  
Description : Colle de plinthes

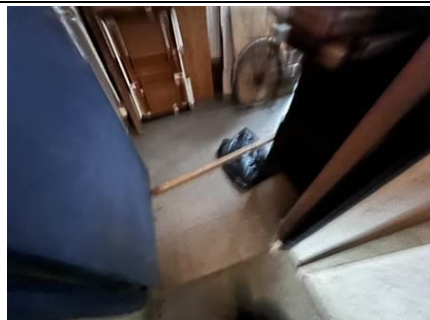
Photo n° PhA009

Localisation : Rez de chaussée - Local; Rez de chaussée - Bureau 3; Rez de chaussée - Sanitaire 2; Rez de chaussée - Wc 2; Rez de chaussée - Sas; Rez de chaussée - Douche  
Ouvrage : 5 - Planchers et planchers techniques - Revêtements de sols  
Partie d'ouvrage : Ragréage  
Description : Ragréage

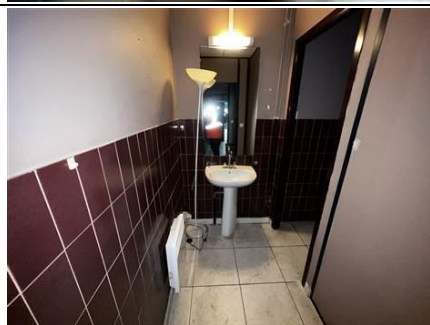
Photo n° PhA010

Localisation : Rez de chaussée - Sanitaire 1; Rez de chaussée - Sanitaire 2; Rez de chaussée - Wc 1; Rez de chaussée - Wc 2; Rez de chaussée - Douche; 1er étage - Sanitaire 3; 1er étage - Wc 3  
Ouvrage : 3 - Parois verticales intérieures - Murs et cloisons maçonnés  
Partie d'ouvrage : Enduit à base de plâtre lissé ou taloché  
Description : Enduit mur plâtre

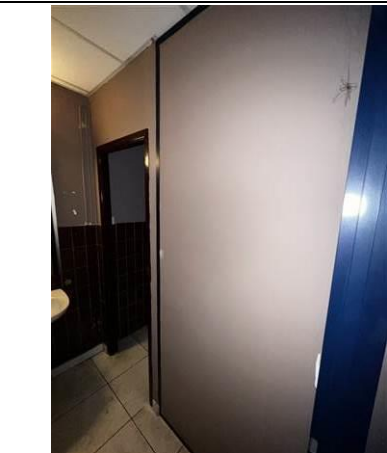
Photo n° PhA011

Localisation : Rez de chaussée - Sanitaire 1; Rez de chaussée - Sanitaire 2; Rez de chaussée - Wc 1; Rez de chaussée - Wc 2; Rez de chaussée - Douche; 1er étage - Sanitaire 3; 1er étage - Wc 3  
Ouvrage : 3 - Parois verticales intérieures - Cloisons sèches (assemblées, préfabriquées)  
Partie d'ouvrage : Bandes calicot  
Description : Enduit + calicot

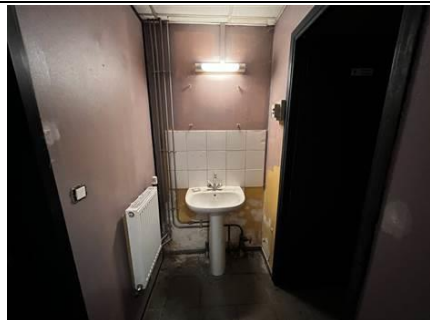
Photo n° PhA012

Localisation : Rez de chaussée - Sanitaire 2  
Ouvrage : 3 - Parois verticales intérieures - Revêtements de murs, poteaux, cloisons, gaines, coffres  
Partie d'ouvrage : Colle de faïence  
Description : Colle de faïence

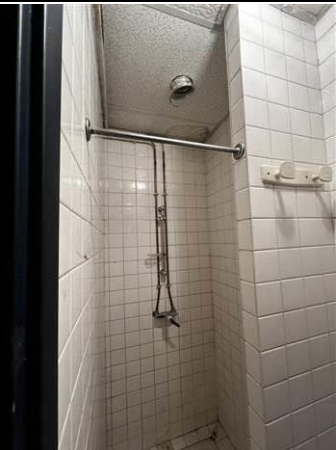
<p>Photo n° PhA013  Localisation : Rez de chaussée - Douche  Ouvrage : 3 - Parois verticales intérieures - Revêtements de murs, poteaux, cloisons, gaines, coffres  Partie d'ouvrage : Colle de faïence  Description : Colle de faïence</p>

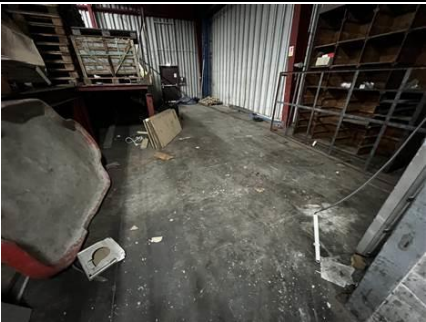
<p>Photo n° PhA014  Localisation : Rez de chaussée - Hall  Ouvrage : 5 - Planchers et planchers techniques - Revêtements de sols  Partie d'ouvrage : Ragréage  Description : Dalle béton</p>

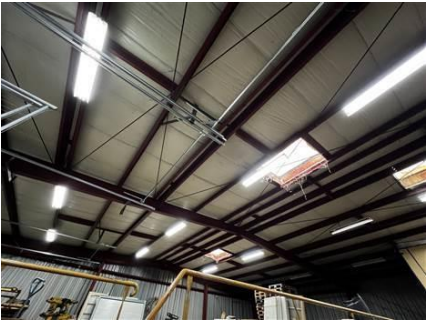
<p>Photo n° PhA017  Localisation : Rez de chaussée - Hall  Ouvrage : 4 - Plafonds et faux plafonds - Faux plafonds  Partie d'ouvrage : Isolant posé dans le plénum au-dessus du panneau de faux plafond  Description : Isolant</p>

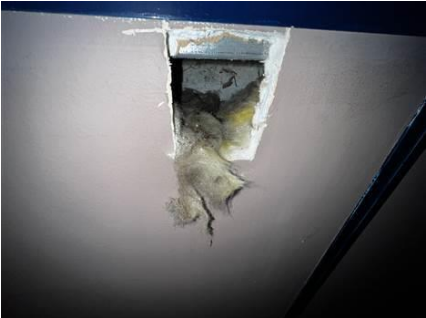
<p>Photo n° PhA018  Localisation : Rez de chaussée - Hall; Rez de chaussée - Hall d'entrée; Rez de chaussée - Local; Rez de chaussée - Local 1; Rez de chaussée - Local 2; Rez de chaussée - Plateau; Rez de chaussée - Dégagement; Rez de chaussée - Dégagement 1; Rez de chaussée - Dégagement 2; Rez de chaussée - Bureau 1; Rez de chaussée - Bureau 2; Rez de chaussée - Bureau 3; Rez de chaussée - Sanitaire 1; Rez de chaussée - Sanitaire 2; Rez de chaussée - Wc 1; Rez de chaussée - Wc 2  Ouvrage : 3 - Parois verticales intérieures - Cloisons sèches (assemblées, préfabriquées)  Partie d'ouvrage : Isolant intérieur fibreux  Description : Isolant intérieur</p>

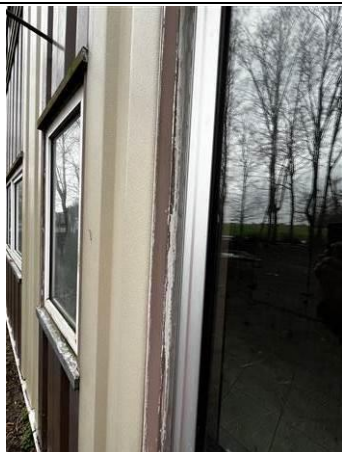
Photo n° PhA019

Localisation : Rez de chaussée - Hall d'entrée; Rez de chaussée - Plateau; Rez de chaussée - Bureau 1; Rez de chaussée - Bureau 2; Rez de chaussée - Bureau 3; Rez de chaussée - Sas; Parties extérieures

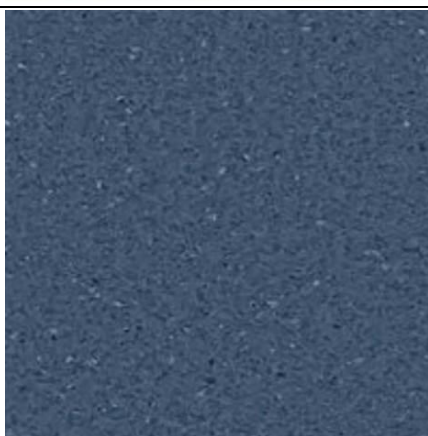
Photo n° PhA016

Localisation : 1er étage - Dégagement 3; 1er étage - Sanitaire 3; 1er étage - Wc 3
