Rapport de repérage amiante avant réalisation de travaux dans un immeuble bâti

Rapport N° : 23548953/S1/2/AM-RTV_V1

CD VAL DE REUIL

Description succincte du programme des travaux
Travaux de création d'un local armurerie ELSP

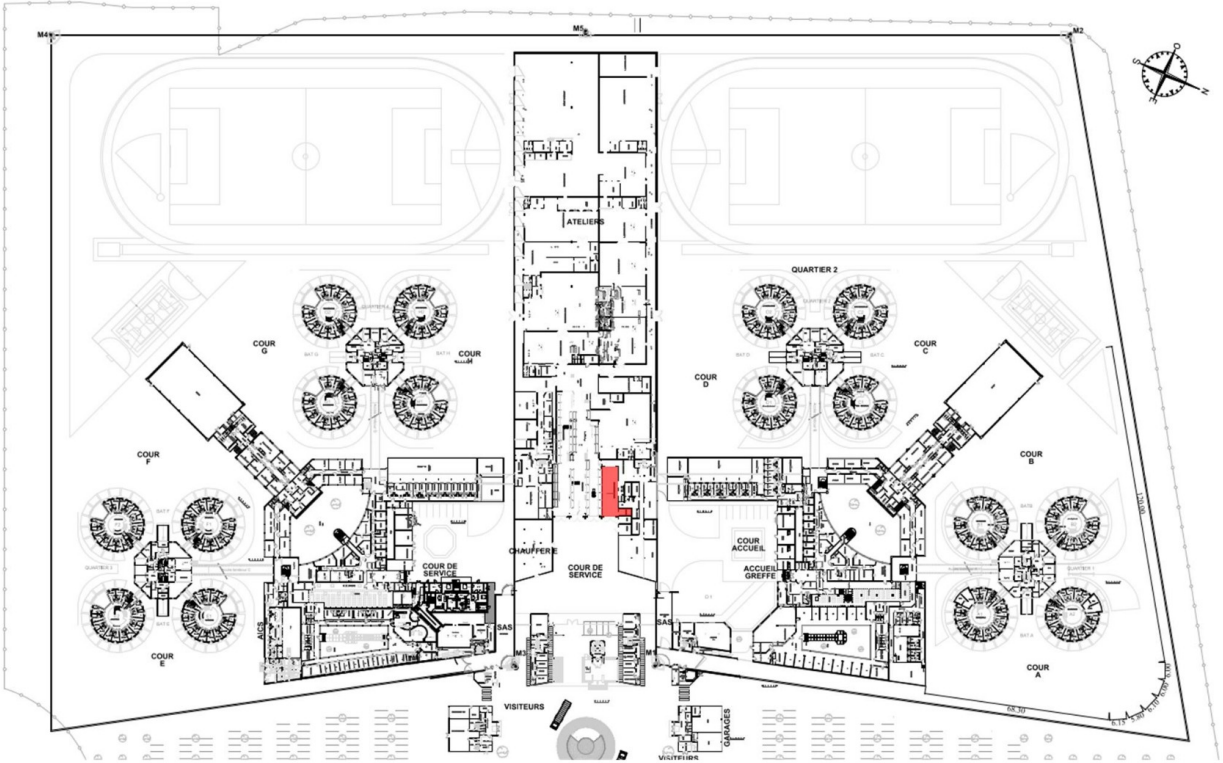
PLANCHE DE REPERAGE TECHNIQUE		
La planche de repérage est indissociable du rapport		
ADRESSE	CD VAL DE REUIL Chaussée d'Andelle 27100 VAL DE REUIL	
Localisation Zone 2 > Localisation de la zone de travaux	Date visite	Le 17/10/2024
	Auteur	Jean-Sébastien KIS
	N° dossier	23548953/S1/2
	Planche	1 / 2
Indice		1
Vue utilisée :		
Matériaux et produits contenant de l'amiante :

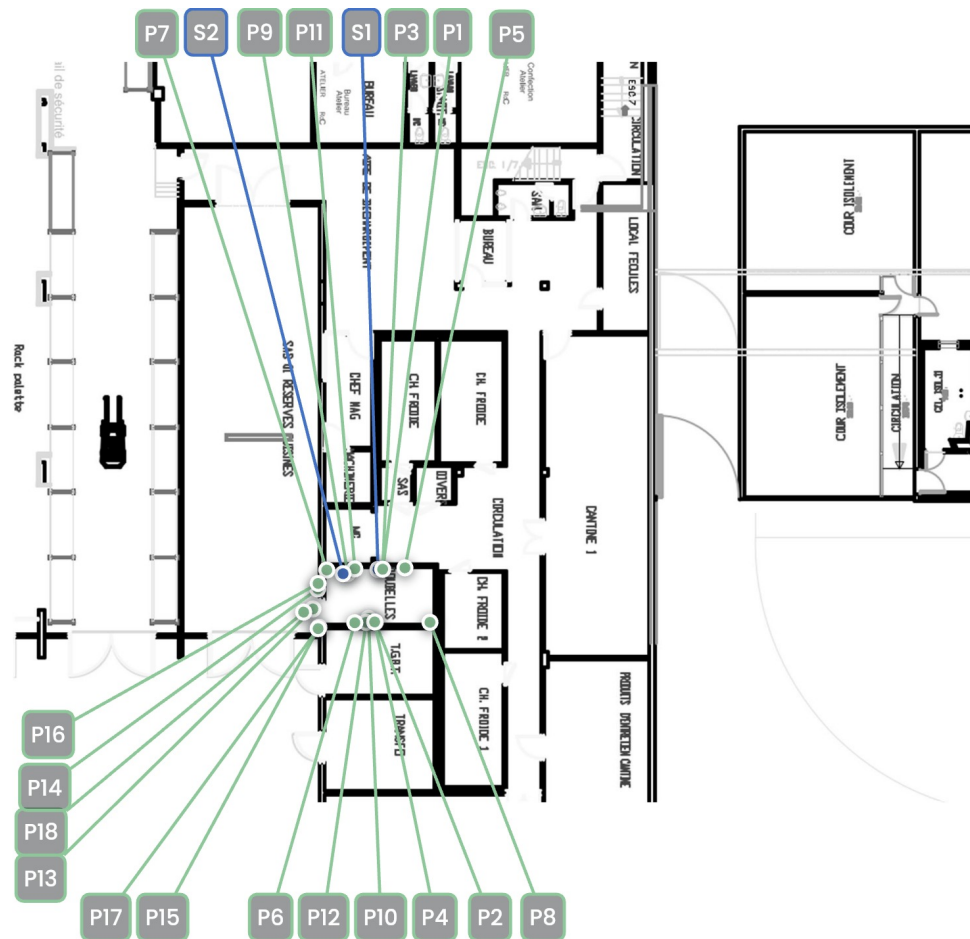
Matériaux et produits contenant de l'amiante :
