Rapport N° : 421630-22732415/240808/RB ind 0

Aix-en-Provence, le 08 aout 2024

## **AUDIT TECHNIQUE VISUEL DE SOLIDITE**

**STRUCTURES PRINCIPALES  
AILE OUEST DU BATIMENT 026  
CHATEAU DES CHEMINIERES – 4<sup>e</sup> RE  
CASTELNAUDARY (11)**

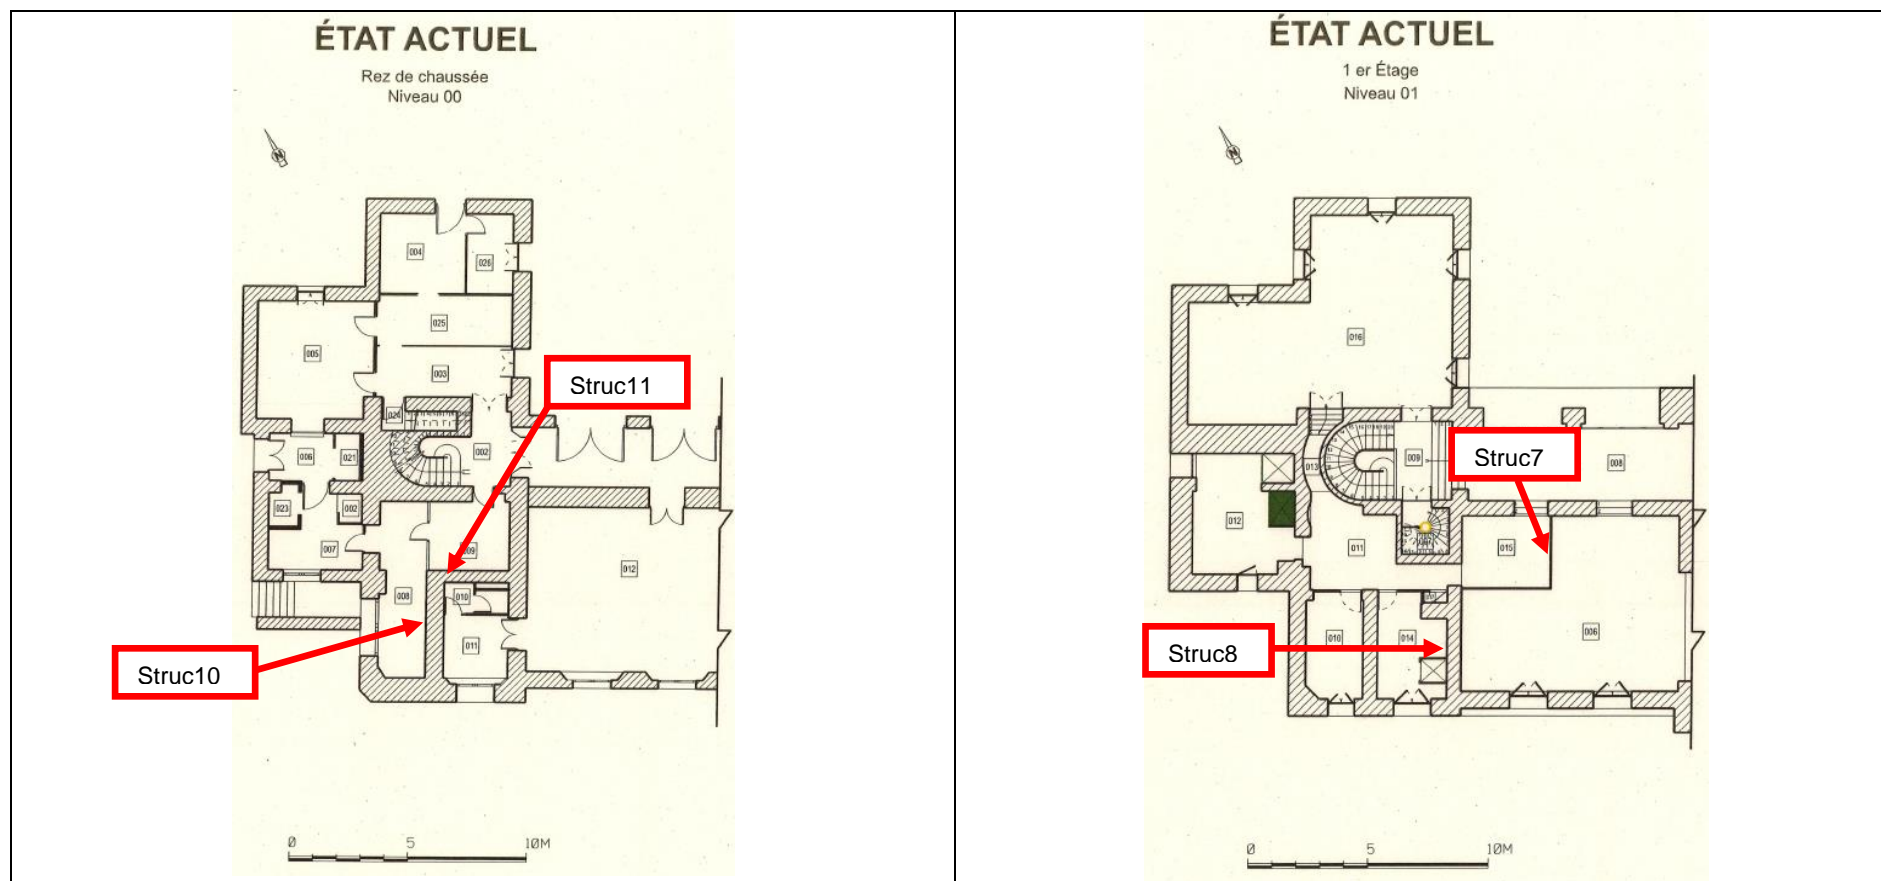
Localisation des sondages

N°	Ouvrage / Localisation	Description / constats visuels	Photos	Propositions d'actions	Criticité 1
Struc7	Niveau R+1 partie centrale	Notre sondage par perçage met en évidence une cloison en maçonnerie agglomérée béton de 10 cm d'épaisseur, visiblement non porteuse.	  Struc_07_1   Struc_07_2   Struc_07_3
