Rapport de mission de repérage des matériaux et produits contenant de l'amiante avant réalisation de travaux

Numéro de rapport	190965/90414 A
Propriétaire	VOIES NAVIGABLES DE FRANCE LOT 3 NORD EST
Donneur d'ordre	VOIES NAVIGABLES DE FRANCE LOT 3 NORD EST
Adresse de l'immeuble	Ecluse 14 bis CMRO VERSANT MOSELLE 14 BIS FOUG 54570 FOUG
Type de bien	Ecluse 14 bis
Date de la commande	17/11/2020
La (ou les) date(s) d'exécution du repérage	17/11/2020
Date d'émission du rapport de repérage	25/11/2020
Référence du programme de travaux défini par le donneur d'ordre	Mode opératoire

Dénomination : **Ecluse 14 bis**

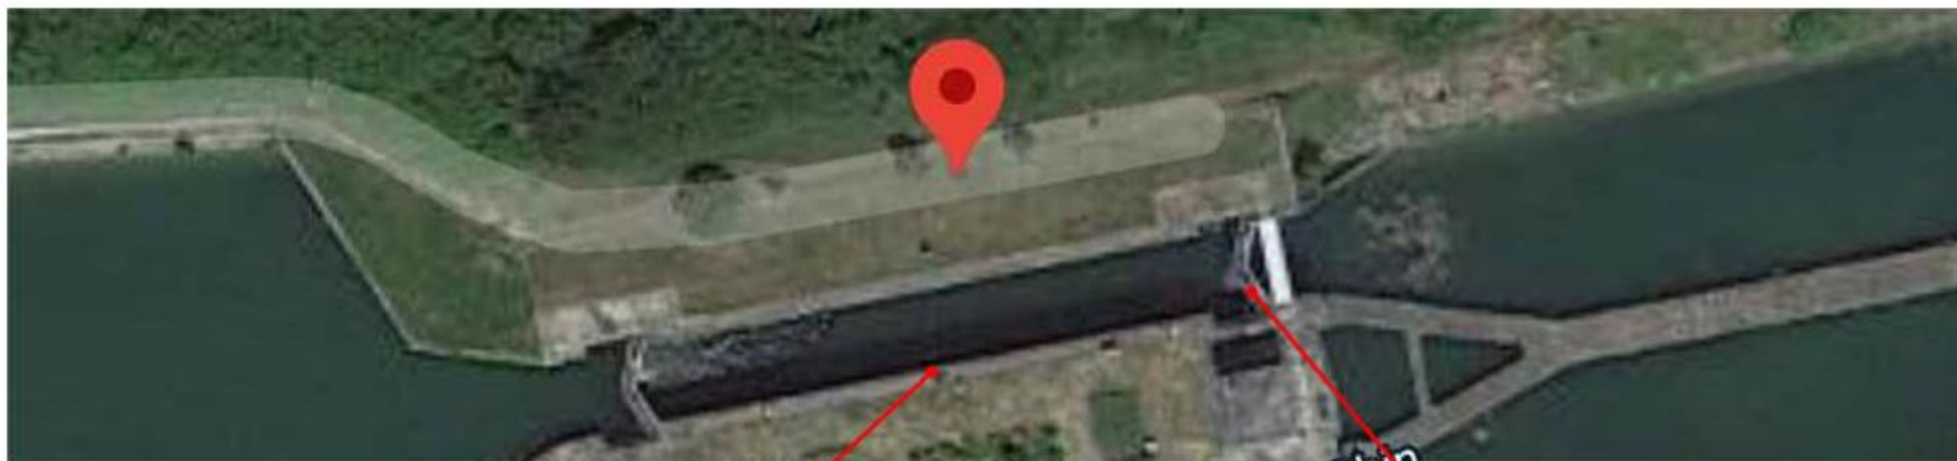
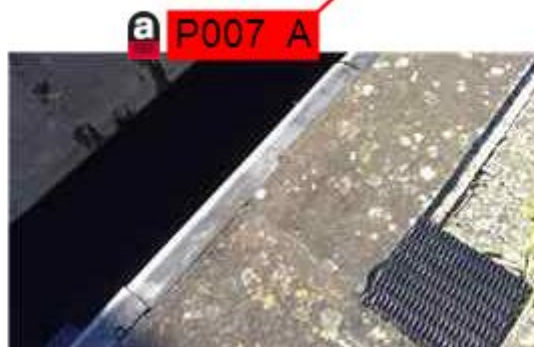
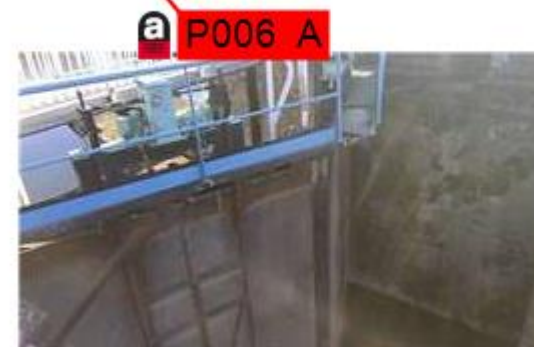
Local / Partie d'immeuble	Etage	Composant de la construction	Partie de composant	Critère de décision	Référence ZPSO
Structure + porte aval	Extérieur	Structure + porte aval	Métal - Peinture	Résultat d'analyse (P006)	Z006
Cuirassement	Extérieur	Cuirassement	Métal - Peinture	Résultat d'analyse (P007)	Z007
