Rapport de repérage des revêtements contenant du plomb avant travaux d'un immeuble bâti

Rapport de repérage des revêtements contenant du plomb avant travaux d'un immeuble bâti	Rapport n° : 20243124_PM
	Immeuble concerné : FACULTE DE PHARMACIE CPCU 4 avenue de l'observatoire 75006 Paris

Immeuble concerné	FACULTE DE PHARMACIE CPCU 4 avenue de l'observatoire 75006 Paris
Propriétaire	UNIVERSITÉ PARIS CITÉ Service facturier 85 boulevard Saint-Germain 75006 PARIS
Donneur d'ordre	UNIVERSITÉ PARIS CITÉ Service facturier 85 boulevard Saint-Germain 75006 PARIS

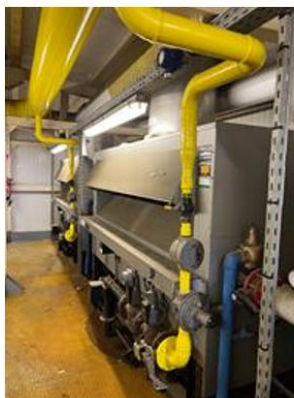
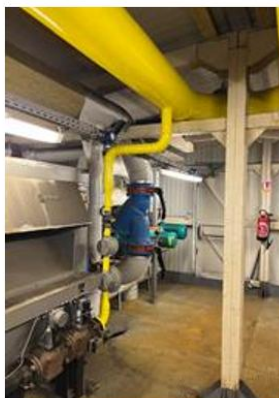
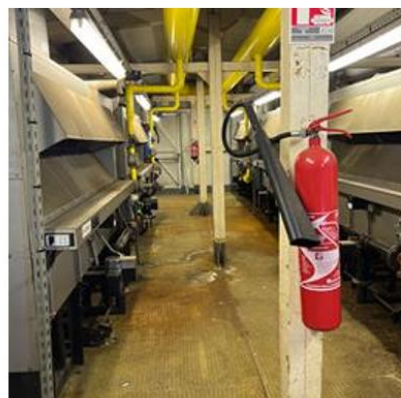
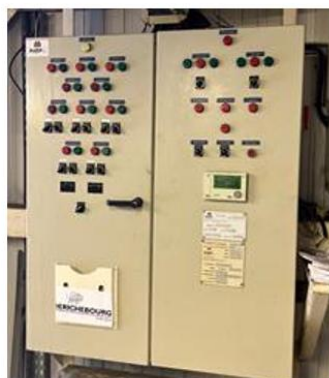
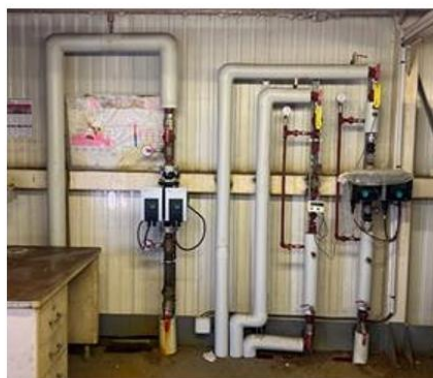
CONSTATS	RISQUES / CONSTATS
Schéma de principes	-Document illisible, -Document pas à jour.	-Perturbation pour l'entretien de maintenance.
Calorifuge des réseaux	-Dégradation des calorifuges.	-Perte de calories.
Fuites / rouilles	-Présence de traces de fuites et rouilles sur certains organes.	-Pertes d'eau dans l'installation, -Pertes de performance, -Risque d'inondation du local, -Risque de dégradation des calorifuges.
Chaudières	-Ancienne génération (1992).	-Risque de pannes, -Rareté des pièces pour la maintenance.
Pompes	-Pompes simple et non double, -Ancienne génération.	-Risque de perturbation de l'installation en cas de panne, pas de système de secours.
Equilibrage hydraulique	-Plaintes de froid dans certaines zones de l'établissement.	-Réalisé un désembouage de l'installation, revoir l'état des calorifuges, remplacement des vannes à volant.
