*Rapport d'étude pour évaluer les méthodes  
d'élimination de la patine artificielle et des dépôts  
sur le porche du palais Stanga de Crémone  
R.F. 204*

## I FICHE SIGNALÉTIQUE

**Dénomination :** Porche du Palais Stanga  
**Auteur :** attribué à Piétro da Rho  
**Datation :** 1480 -1508 Pietro da Rho actif à Crémone  
**Matériaux :**

**Numéro d'inventaire** RF 204

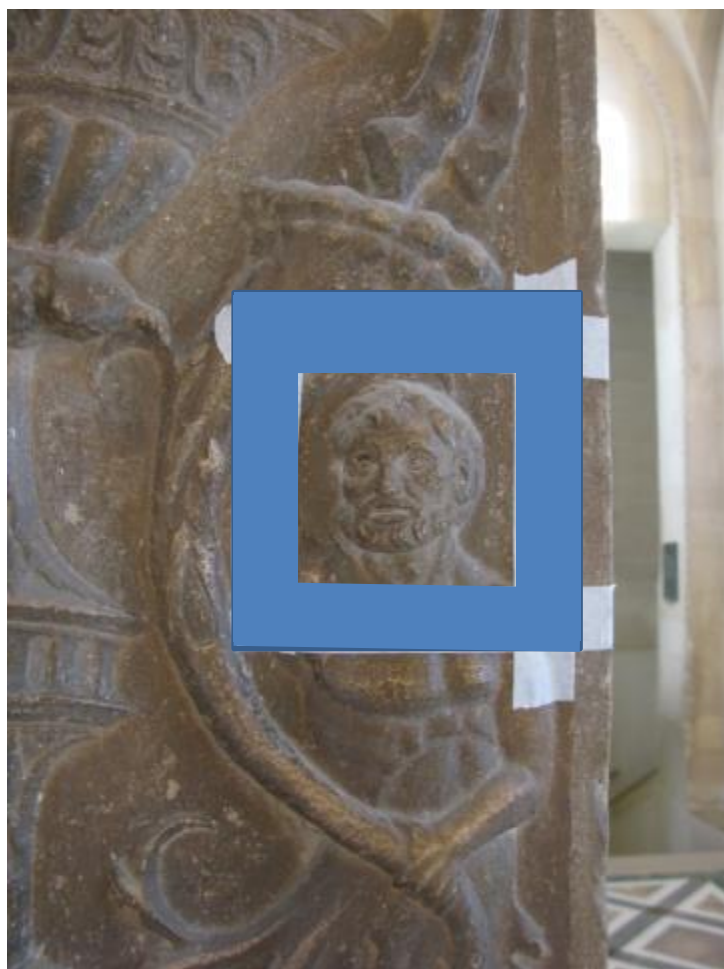
Patine épaisse rendant l'oxyde d'alumine 29 microns inefficace. Utilisation d'oxyde d'alumine 45 microns. Aspect très blanc dû à une zone de dépôt de calcite blanche.
