**Musée du Louvre
Département des sculptures.**

**Etude complémentaire en vue de la restauration
du porche du Palais Stanga provenant de Crémone,
présenté dans la Galerie Michel-Ange.**

RF 204

2016-2017

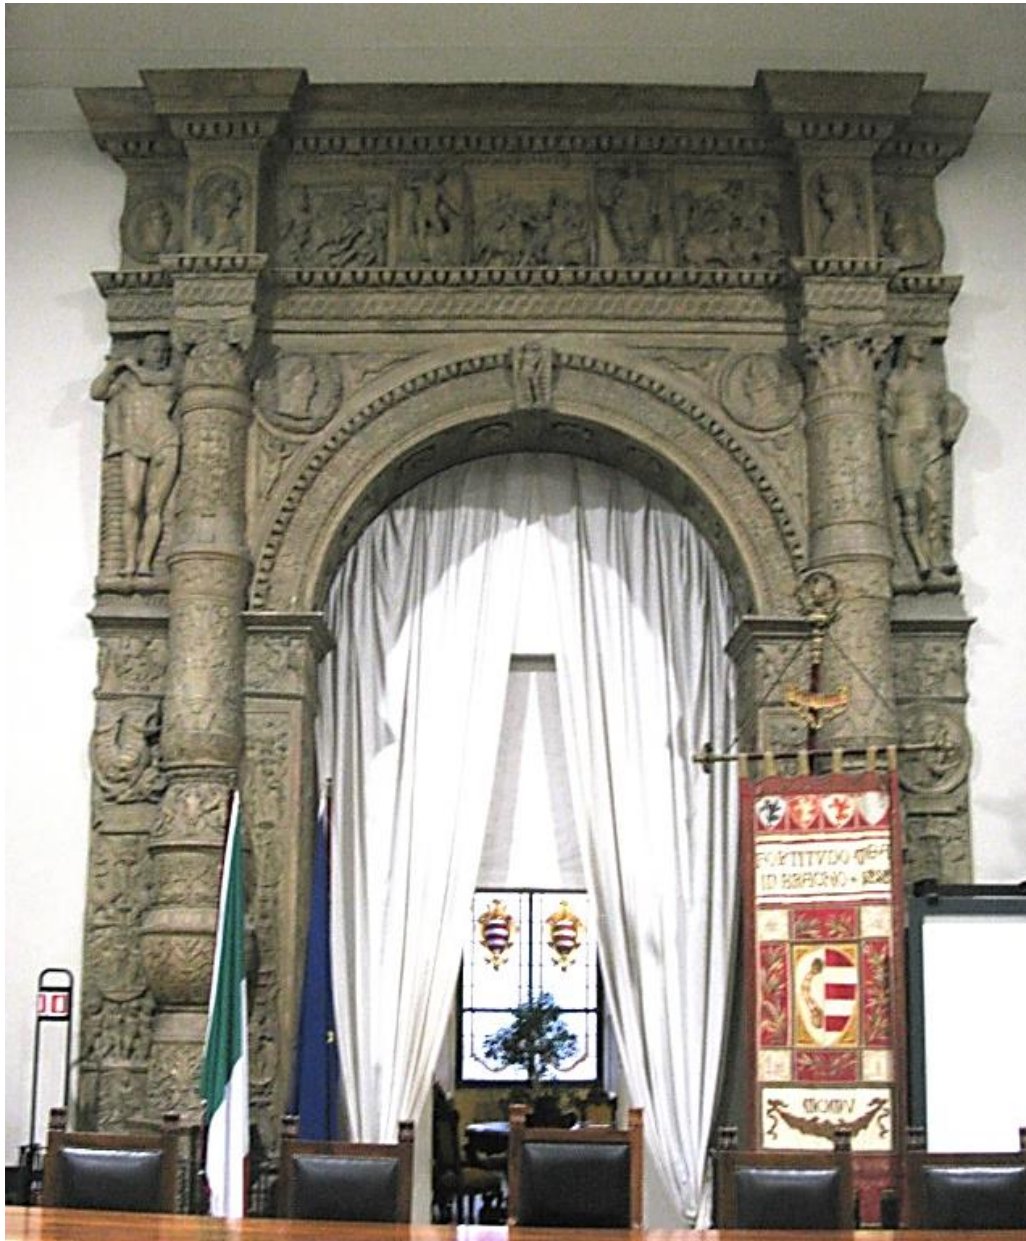
Fig.3 Tirage en plâtre et ciment hydraulique (d'après les archives) conservé dans la salle du conseil de Crémone. L'accès aux seules parties basses nous a limité dans la comparaison des parties modifiées sur l'original : corniche complétée, traces dues au moulage (coutures), parties fracturées. Le tirage a été patiné en ocre sans tenir compte du jeu de polychromie des matériaux originaux.

Le moulage est un bon témoin de l'état général d'altération de la surface en particulier dans les parties inférieures. Toutefois, ce dernier a subi localement des déformations, des écrasements et des fractures (le fait d'utiliser un ciment hydraulique bien plus lourd que le plâtre peut être à l'origine de ces avaries). La patine très filmogène tend aussi à s'écailler.

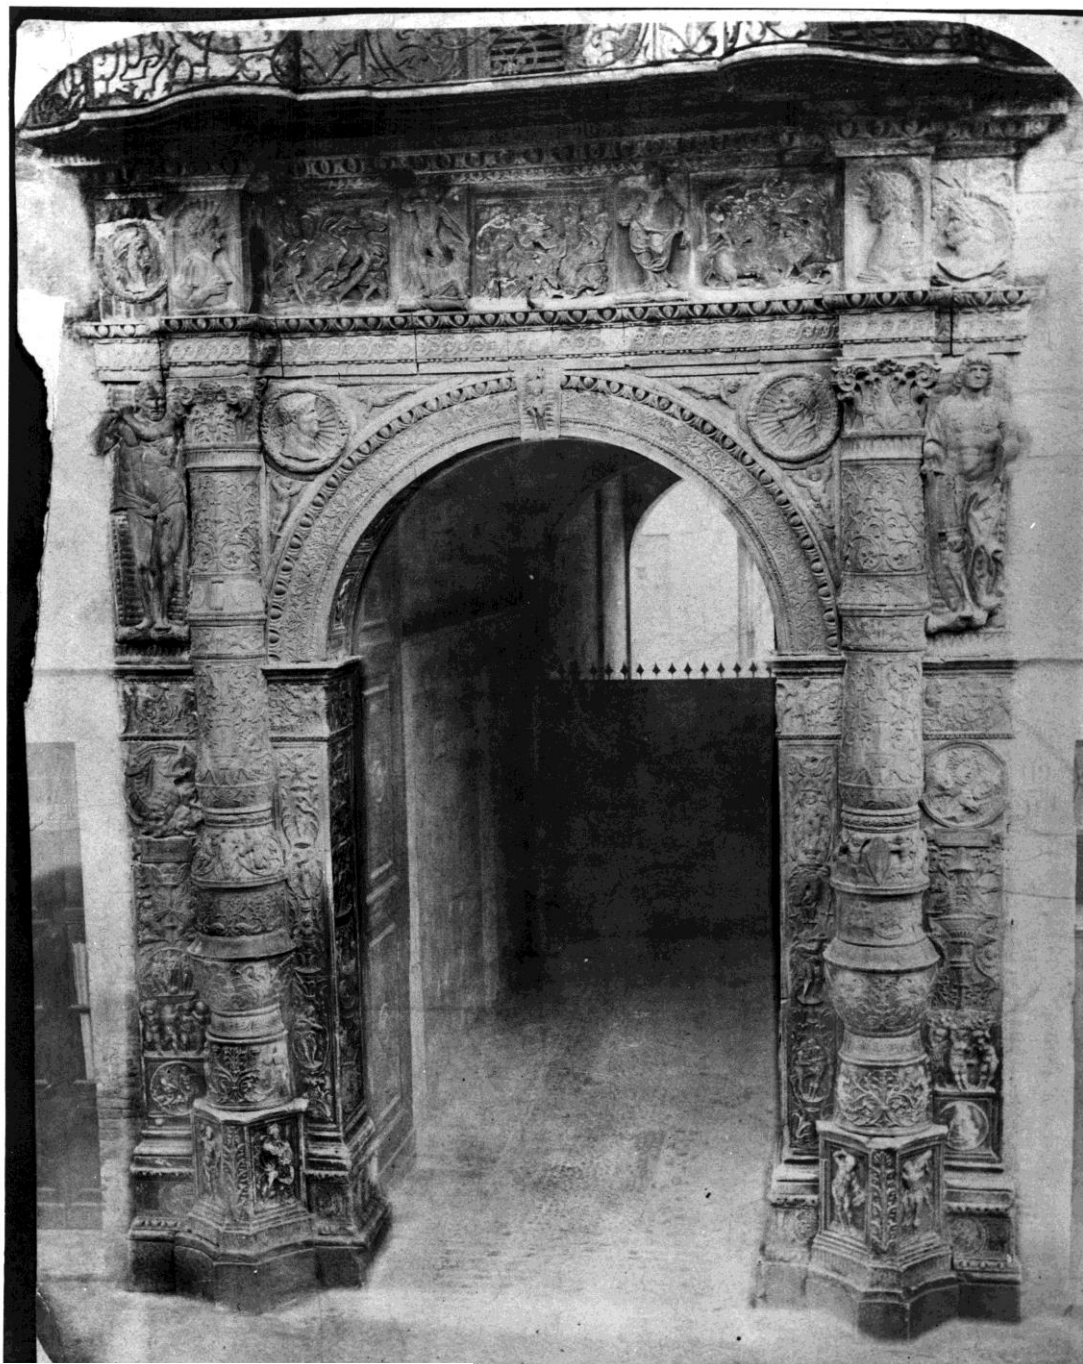
Fig. 4 Le porche en place vers 1874

On perçoit très bien la localisation des différentes patines biologiques et croûtes noires ainsi que les zones de ruissellement blanchies par le « lessivage » des surfaces. De ces dépôts divers il ne reste plus que quelques croûtes noires sur des petits plans de cassure. L'œuvre a donc subi un nettoyage depuis cette photographie.

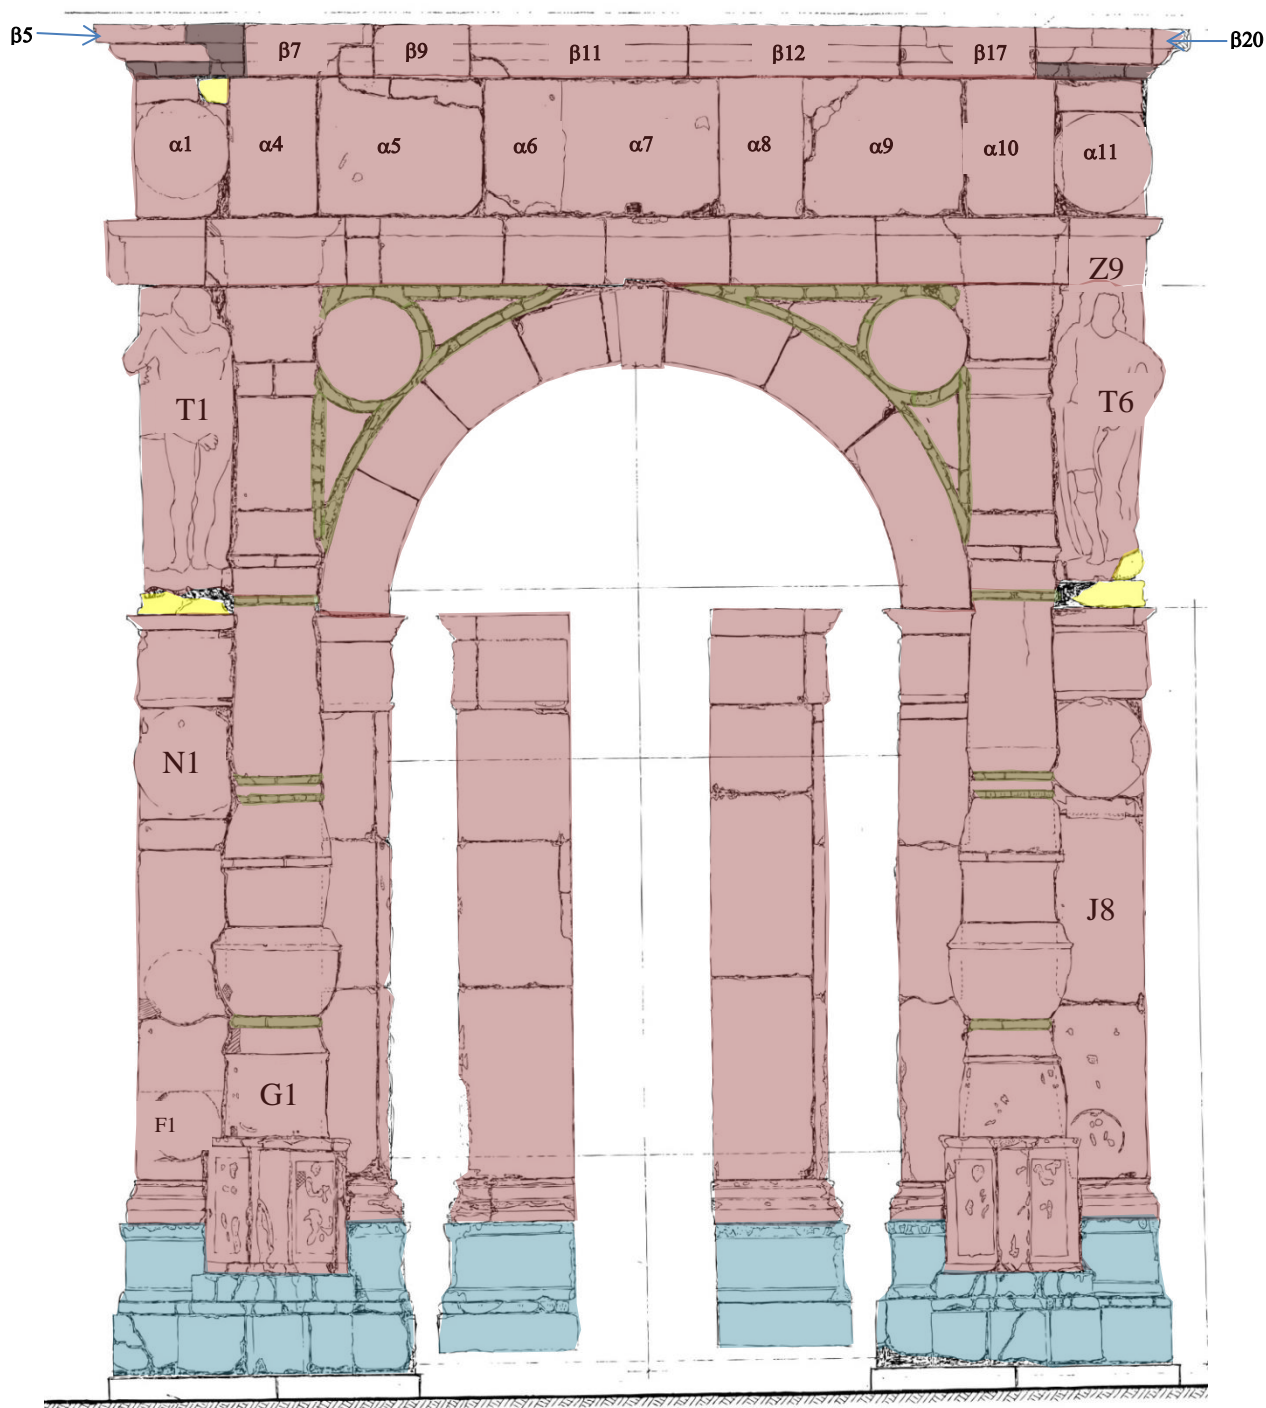
Relevé n° 1 Matériaux constitutifs du porche du Palais Stanga
Numérotation des assises utilisée dans ce rapport.

Candoglia	Istrie	Serpentine	Vicence
Plâtre de restauration en recharge sur la pierre			
Identification en 1993 Annie Blanc Hugues de Bazelaire

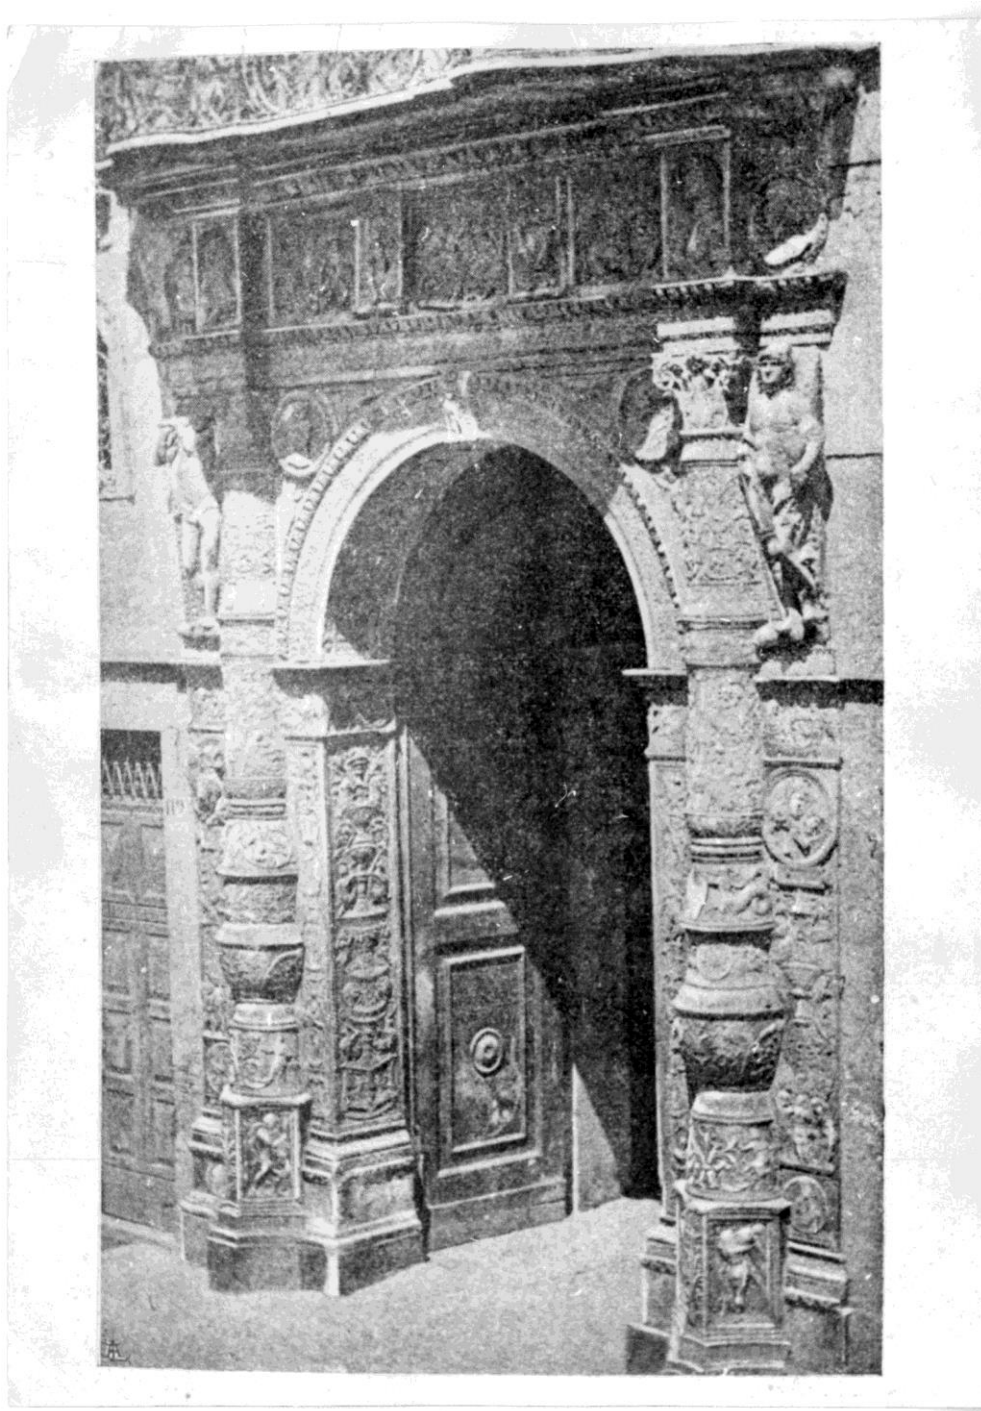
Fig. 15 Cette photo conservée au département des sculptures du Louvre montre l'affleurement des enduits sur le porche monumental coté senestre. L'enduit est légèrement en retrait du parement (1 à 2 cm). Si l'œuvre reçoit une couche de peinture ou badigeon en place, cette couche ne recouvrira le chant à l'extrême senestre que d'un centimètre ou deux.

La patine a été posée sur des surfaces de plan de joint qui n'étaient pas visibles lorsque l'œuvre était à Crémone, comme le montre la figure 15.

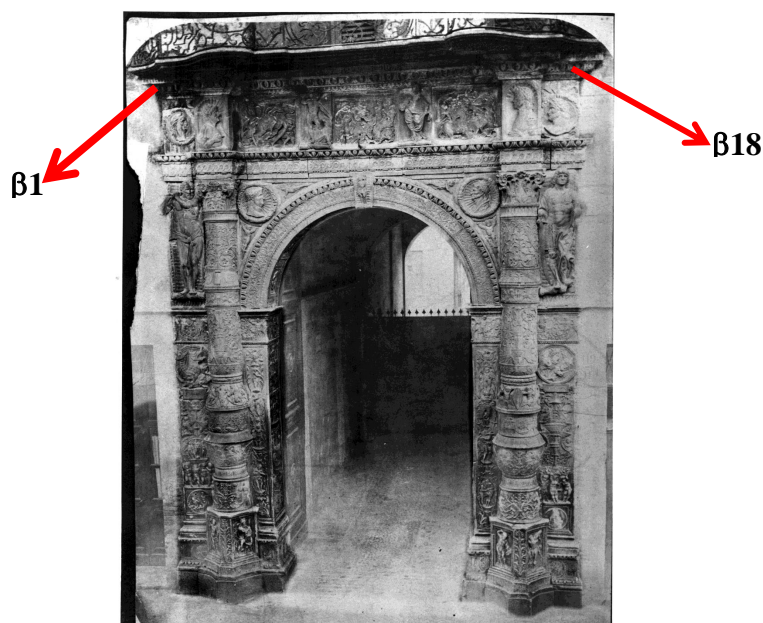
La dépose est souvent une opération traumatisante pour les œuvres incluses dans un édifice. Ce travail demandait ici la mise sur cintre de l'arc, un étaieement sérieux du balcon et un cerclage de la fenêtre haute en tableau. Les premières assises de la corniche haute ont dû être enlevées en tiroir (**β1-5 et β18-20**) en piochant dans la brique attenante, libérant ensuite les lits d'attente des reliefs de l'attique. C'est probablement pour extraire ces deux premiers blocs lors d'une des déposes (celle-ci ou une des deux suivantes) que les deux assises **β1 et β18** furent éclatés en morceaux avec perte de fragments (voir relevé n° 1).

Fig. 21 Lors de la dépose, après étaieement du balcon et mise sur cintre de l'arc, les corniches hautes dextre et senestre sont retirées en tiroir. Le peu d'espace sous la dalle du balcon et la moindre résistance des marbres à cet endroit (les plus soumis à l'eau) peuvent être à l'origine des fractures et des manques que nous retrouvons à dextre et senestre dans la corniche. Une fois les deux reliefs de l'attique à dextre et senestre retirés, il devenait plus facile d'atteindre les reliefs moins épais de l'attique.

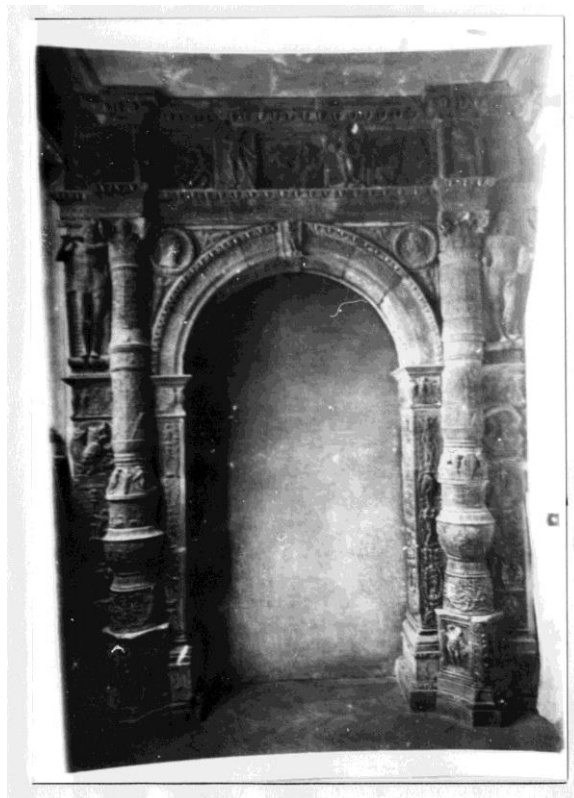
Fig. 23 Le porche est conservée dans une pièce de 5,50 m de large environ comprenant une fenêtre à dextre que masque partiellement le piédroit dextre. Il touche le plafond mouluré en périphérie. A sa base un parquet en point de Hongrie vient entourer la base des piédroits. Il est inconcevable des penser comme cela a pu être écrit que l'œuvre repose sur le parquet. La limite de rupture d'un parquet sur lambourdes n'excède pas 3 tonnes au m² (dix fois plus ici). Par contre la hauteur sous plafond dépassant les 7m03 et permettant d'englober toute la hauteur de l'œuvre est inhabituelle à moins que l'on ait creusé le sol ?

Malgré une photographie peu lisible, on perçoit différences colorations entre l'attique, le sommier senestre, les assises inférieures. Il semble que l'œuvre est encore dans un état similaire à avant la dépose à Crémone.

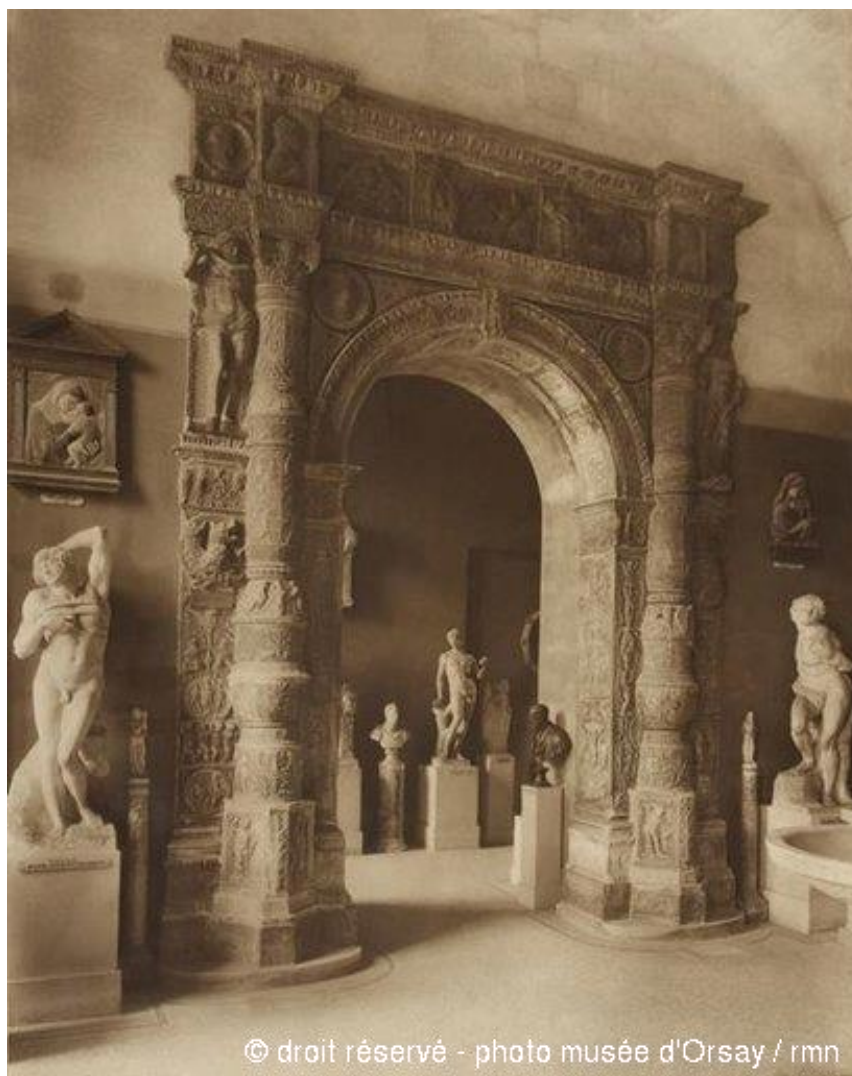
Fig. 24 Aile Nord de la cour carrée au Louvre. Sur cette photo, le porche sert de passage entre la salle Michel-Ange et la « petite salle italienne » après le remaniement de 1883 et avant l'entrée de la Vierge et l'Enfant de Jacopo della Quercia en 1896.

Cette photo nous renseigne sur l'état de surface lors de la première implantation dans le Louvre avant 1896. L'œuvre a une surface de tonalité plus régulière, les encadrements et soulignements par les liserés de serpentinite sont visibles. Manifestement l'œuvre a été nettoyé et arbore une couleur relativement uniforme qui pourrait être cette belle patine dorée...

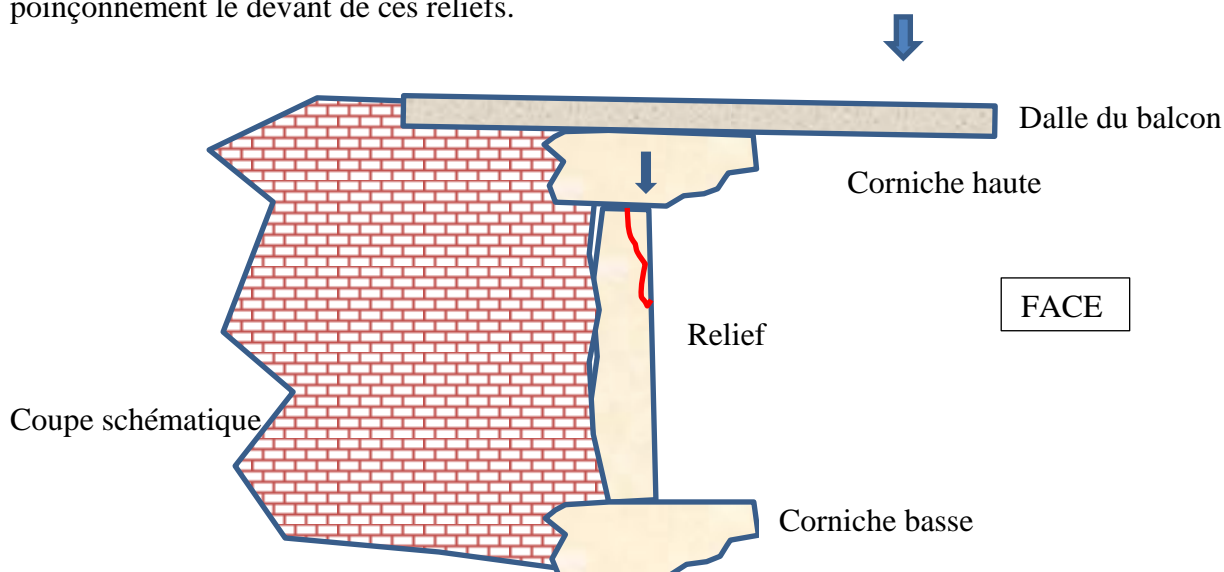
Malgré quatre déplacements, démontages et remontages, l'œuvre est dans un état structurel très satisfaisant. Peu de fractures sont à déplorer. Il semble même que la plupart sont dues au système d'appareillage et à l'ajout du balcon. En effet les principales fractures ont lieu en partie haute des reliefs de l'attique sur les reliefs $\alpha 1$, $\alpha 5$ et $\alpha 9$. La corniche supérieure saillante, renforcée par le levier de la dalle du balcon débordant largement, a mis en poinçonnement le devant de ces reliefs.

Il est donc fort possible que ces fractures aient déjà été induites sur place, tout comme le poinçonnement en haut du sommier senestre (relevé n°3).

Toutes ces fissures recollées au plâtre ont toutes été reprises par collage (voir le rapport de restauration d'Hugues de Bazelaire).

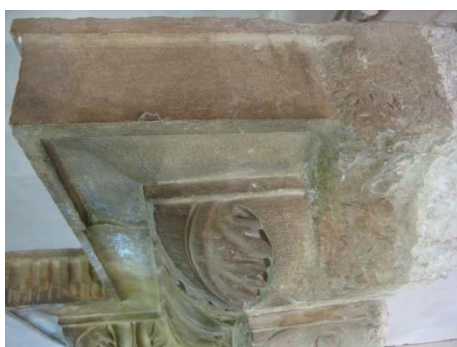
Fig. 30.

- L'angle senestre de la corniche haute $\beta 20$ en marbre de Candoglia (Fig. 30).
- deux fragments de la corniche haute (Fig. 31),
- l'extrémité dextre du balustre couché à la base du relief $\alpha 6$. Le fragment est approché sans être fini (Fig. 32). Il est partiellement recouvert de la patine artificielle.

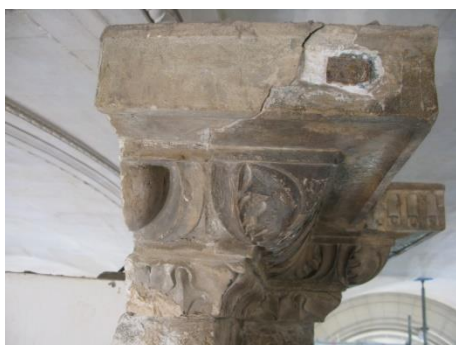
Fig. 33

Probablement au Louvre, certaines parties de corniches manquantes ou usées ont été restituées au plâtre. Ces fragments ne comportent qu'une mise en teinte et pas la patine artificielle présente sur le reste de l'œuvre : L'angle dextre de la corniche haute $\beta 1$ (**Fig. 33**) et l'angle dextre de la corniche $\beta 6$. Sur l'angle senestre de la corniche basse, le plâtre est appliqué sur la partie épaufrée en recharge sur le marbre (**Fig. 34**).

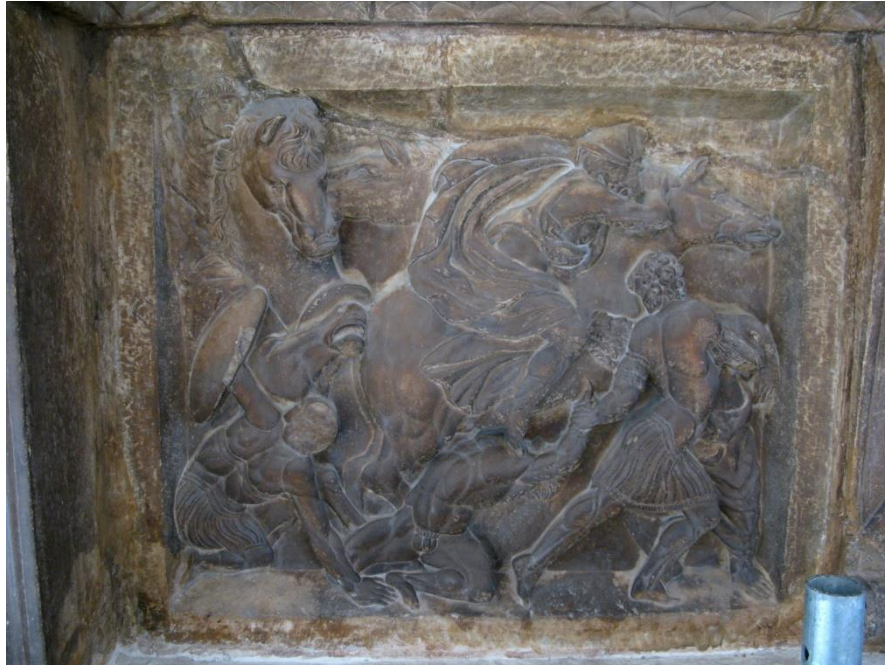
Fig. 43 *Relief α 5*

- Des tentatives de décapage à l'outil (racloir, gratoire) sont visibles sur l'encadrement des trois reliefs principaux de l'attique **α 5**, **α 7** et **α 9**. Le sommet des traces d'outil de ces moulures d'encadrement a été gratté et entaillé.

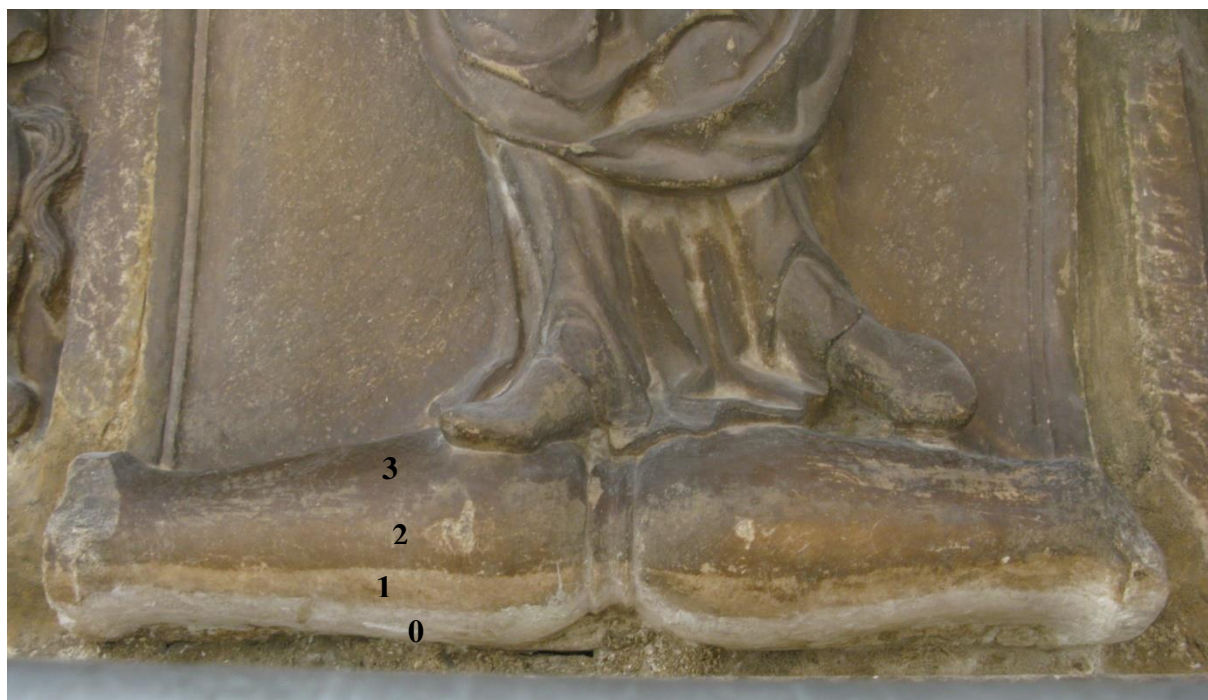
Fig.45 Relief α 8 Balustre couché.

Lors de l'examen de la surface, nous avons eu la chance de découvrir sur l'attique une stratigraphie issue de la technique de mise en œuvre. Cette stratigraphie est située sur le balustre couché, à la base du relief **α 8 (Fig. 45)**. Il semble que ce soit le joint débordant ou un petit solin qui est conservé le marbre à nue en partie basse (0)

La couche 2 d'une couleur plus soutenue, plus épaisse est marron rougeatre.

Souvent sur le sommet des reliefs, nous voyons une autre couche servant de rehauts partiels plus foncés, bruns (couche 3).

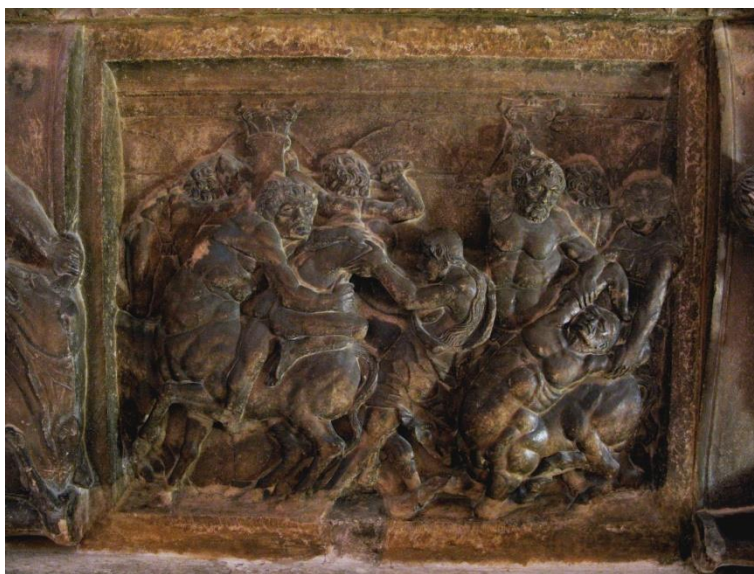
Fig.47 Relief central α 7 *Vue générale*

L'observation plus minutieuse de la surface permet de se rendre compte que la patine n'est pas présente partout et que bien souvent le peintre n'avait pas les moyens d'accéder à certaines parties des reliefs. Il est certain que ce travail a été réalisé sur l'œuvre montée, à distance (sur une échelle double ?), avec un pinceau rallongé, et une matière qui ne coule pas.

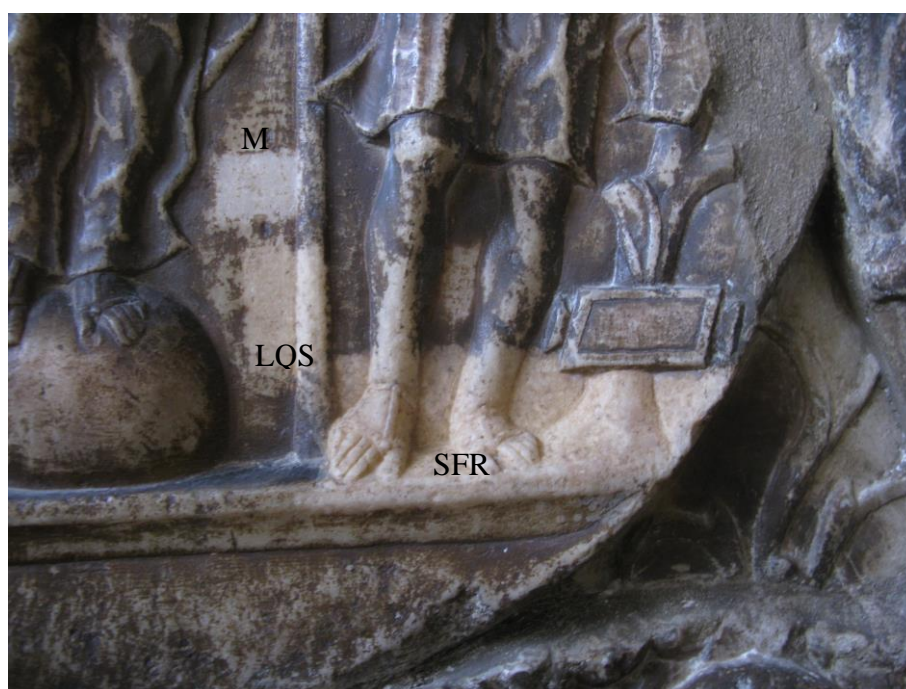
Fig. 53 Comparaison entre le laser mode LQS, le microsablage M.et le laser SFR

L'élimination de la patine devra avoir lieu exclusivement avec ce type d'appareil.
