Musée du Louvre,
Département des sculptures

PORTE du PALAIS STANGA à CREMONE

**Déplacement du monument, de la salle 7 de
l'ancien département des sculptures au pavillon
des Etats (aile de Flore) à la galerie Mollien,
devenue « galerie Michel-Ange » .**

Travaux exécutés de Décembre 1993 à Octobre 1994

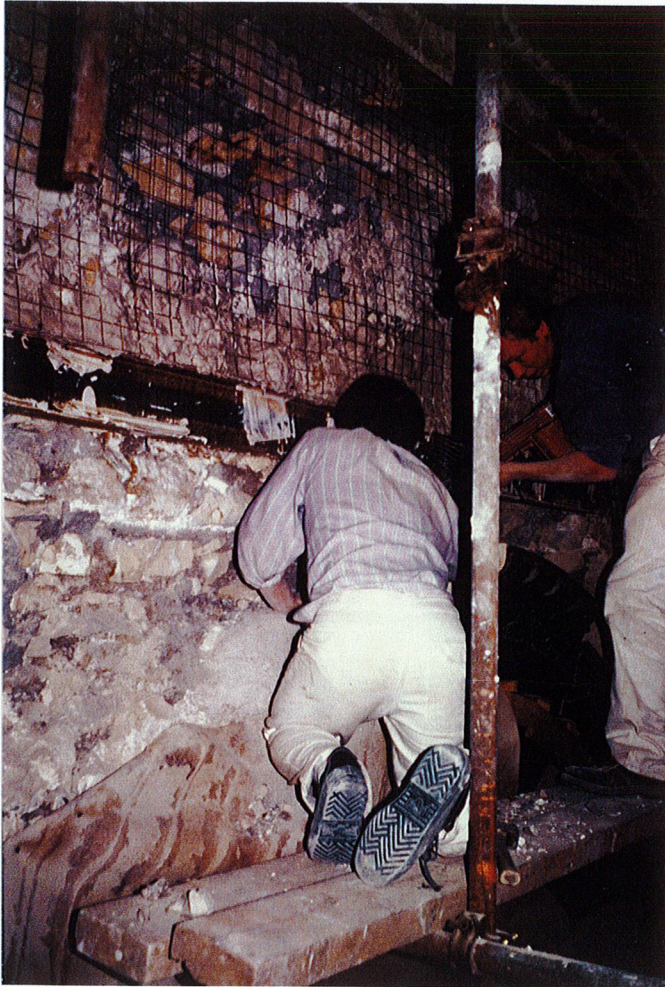
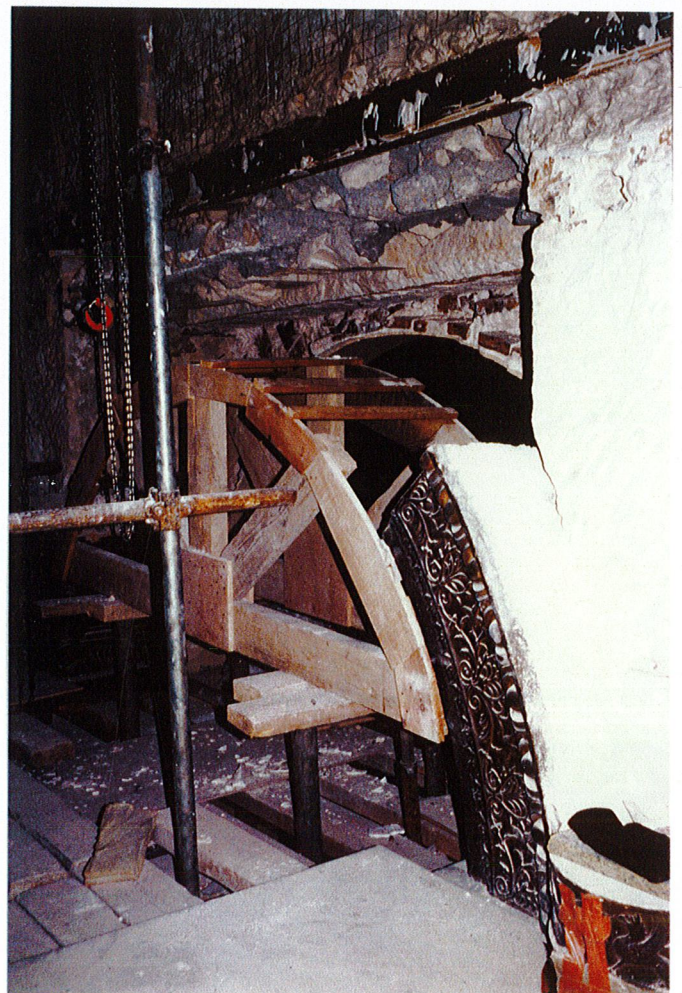
Après dépose de l'architrave, mise en place d'une poutre de fer I.P.N. scellée au plâtre, et d'un treillis soudé, pour renforcer les maçonneries de bourrage laissées en place au dessus de l'arc.

Après dégagement du bourrage en sous oeuvre, mise sur cintre, arrimage, décollement aux vérins et dépose des blocs de l'arc.

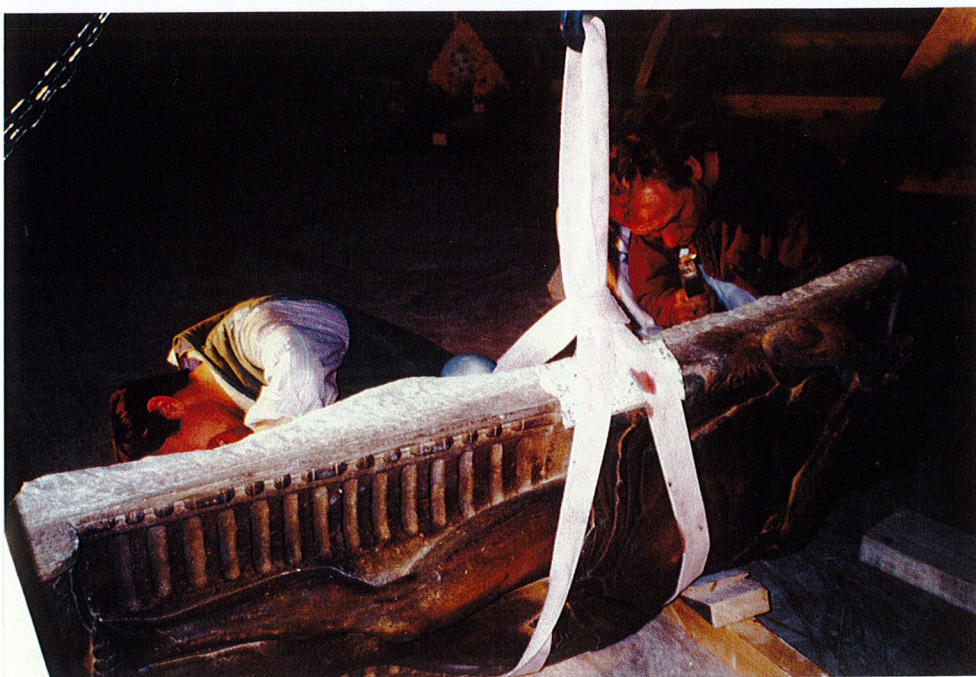
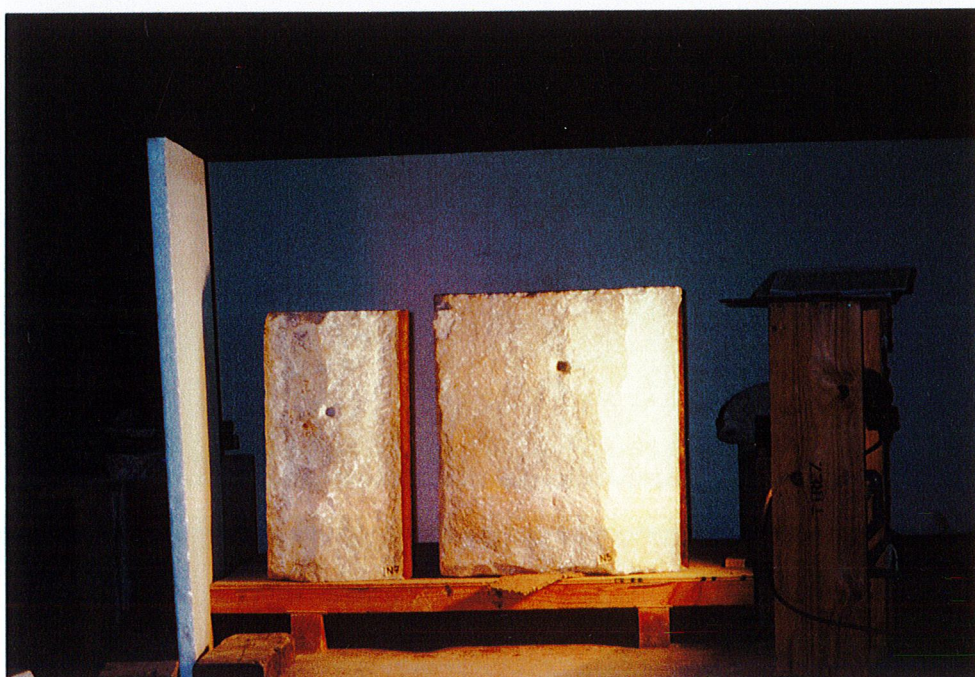
Enlèvement des mortiers, dépoussiérage et présentation pour les photographies:
 les trous visibles sur l'arrière des blocs, servaient au scellement au plomb d'agrafes de fer destinées à assurer l'accrochage des marbres avec la maçonnerie de briques: nous avons réutilisés ces trous pour nos scellements d'acier inoxydable, fixés à la résine époxy et dévissables.

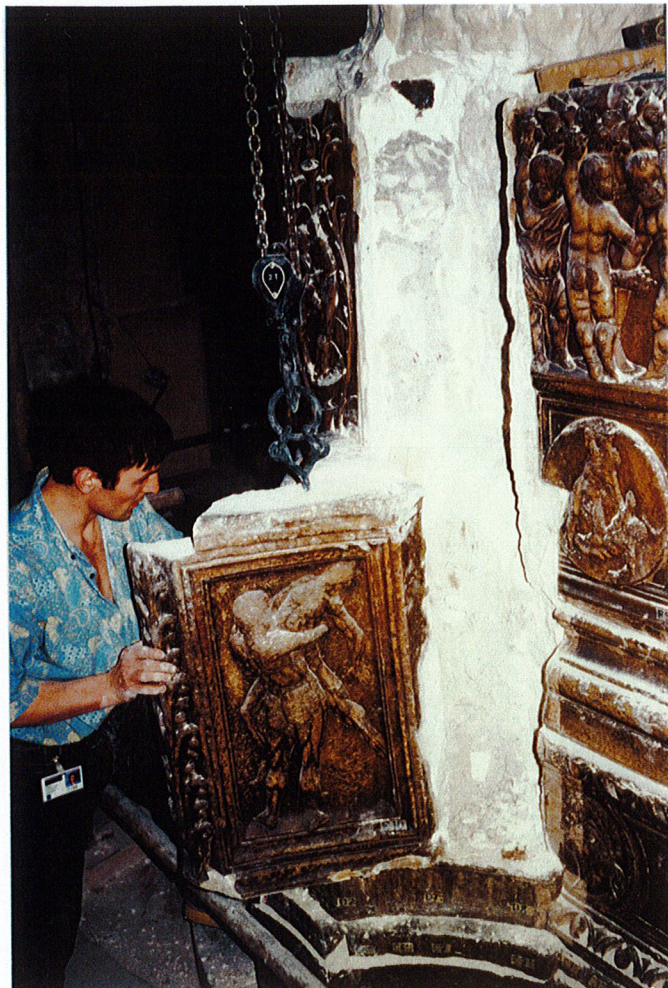
Dépose des dés, après affouillement des maçonneries, à l'aide d'une louve créée spécialement pour ce chantier, capable de lever un bloc à l'aide d'un seul trou de perceuse. Cette méthode a été employée lors qu'il n'était pas possible de placer des élingues autour du morceau sans risquer d'épauférer. Par sécurité la louve n'est utilisée que pour la pose ou la dépose, non pour de déplacement des blocs.

L'élément F4 était brisé derrière le dé: De nombreux blocs sont fendus, traversés par des clivages d'origine géologique, et sont de ce fait très fragiles.

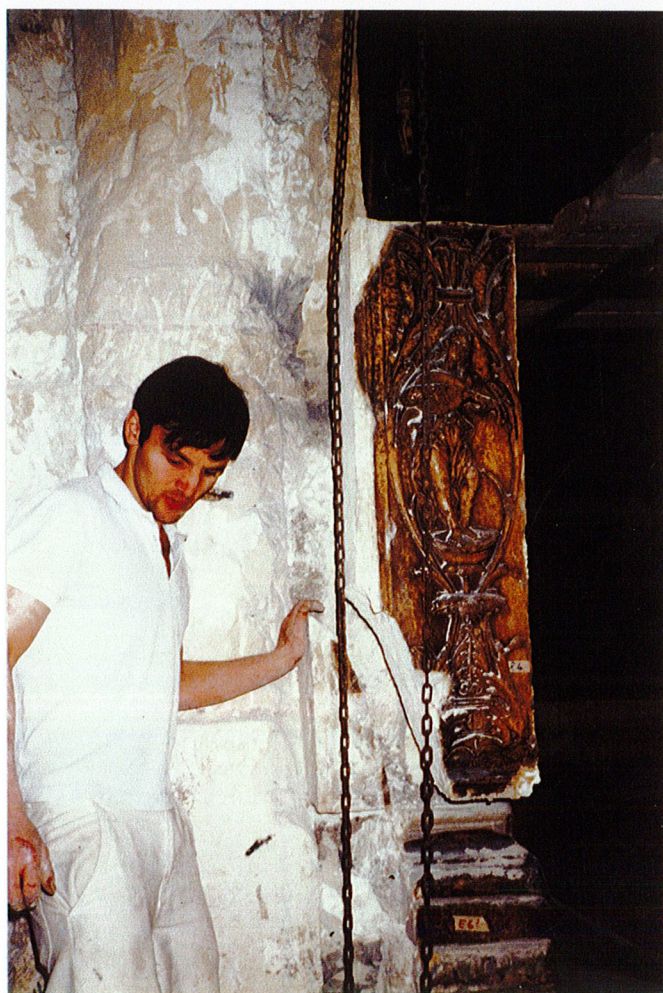
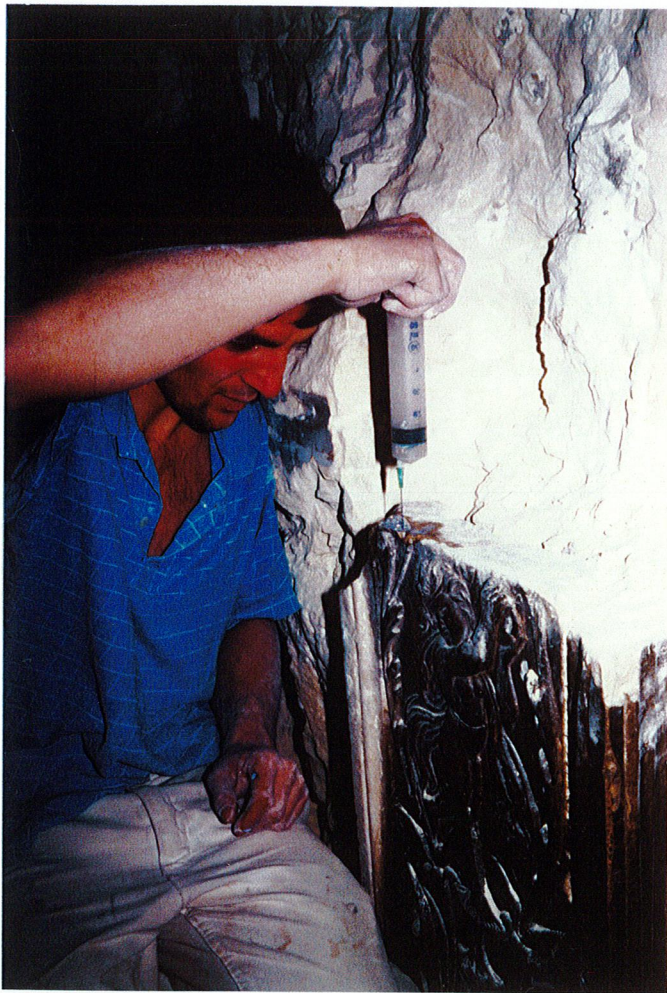
En cours de dépose, il fallut parfois consolider des fissures avant de dégager le bloc, ici par imprégnation de résine acrylique(J3).

Un "facing" vient ici protéger les surfaces fragiles avant dépose: c'est un renforcement de gaze, appliqué avec un liant à base de glycérine et de résine acrylique, épaissi à la silice micronisée.(E4, F4, R11, les "D")

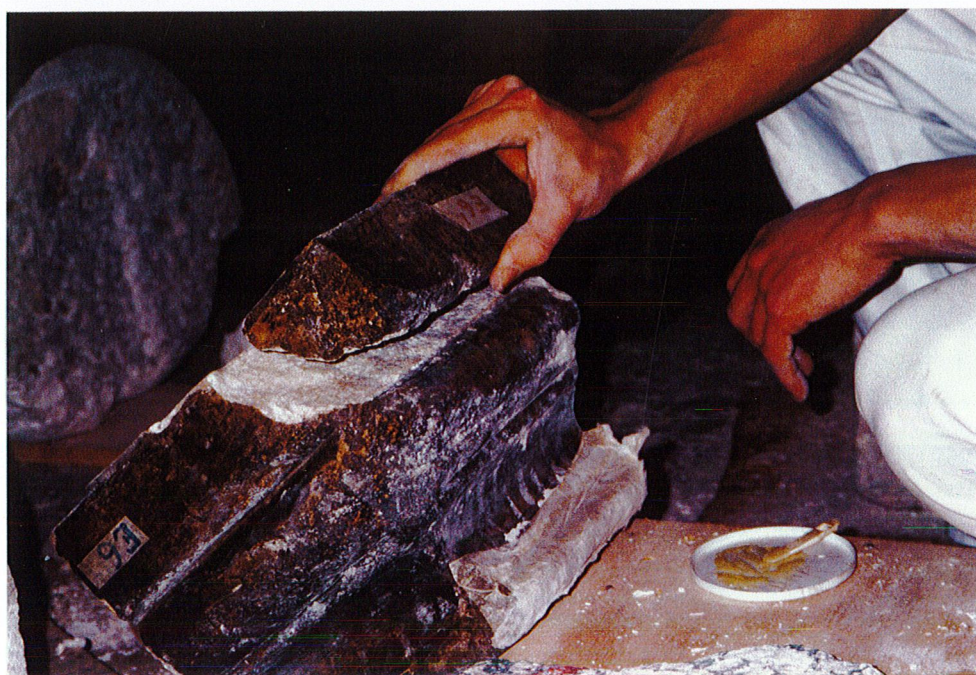
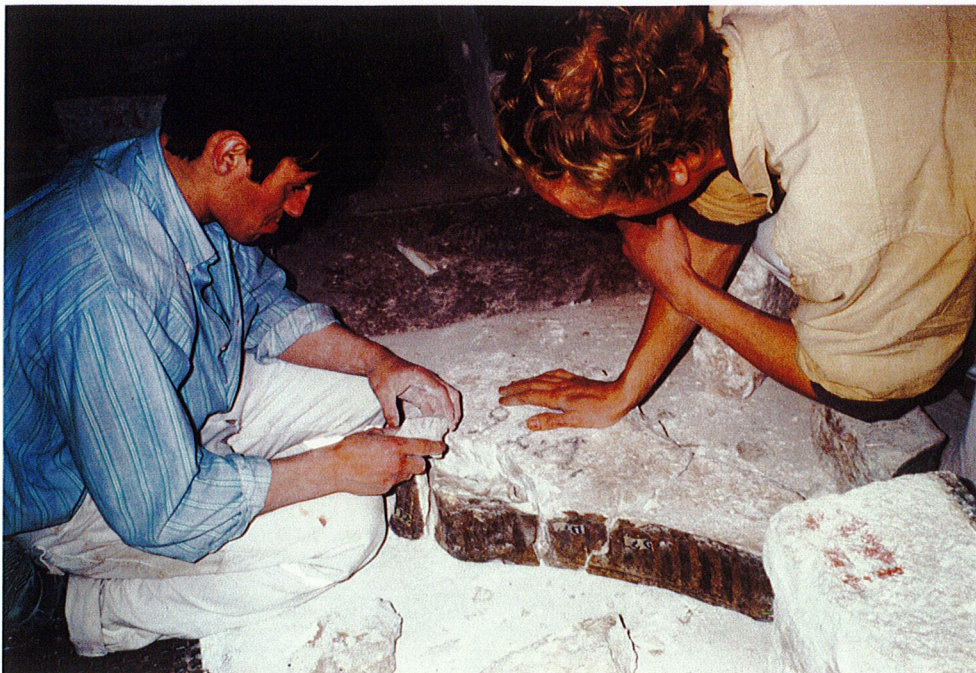
D7 et ses nombreux fragments recollés et mastiqués en vue de la reconstruction;
J3 avait le coin supérieur gauche cassé.

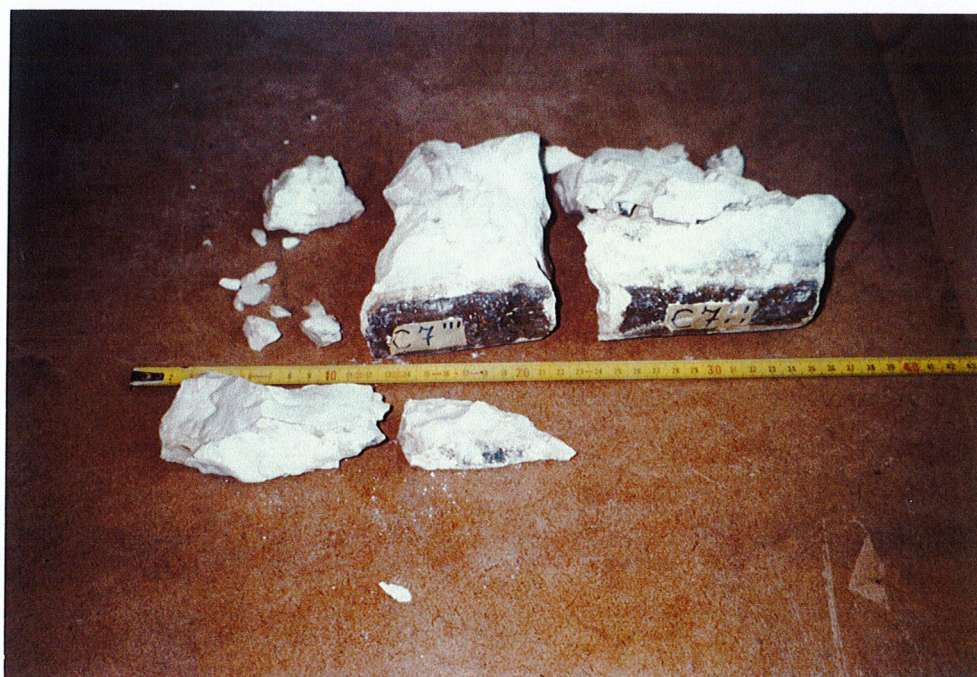
Le tore C7''' et C7''' de pierre d'Istrie écrasé par le poids des marbres; chaque fragment a été purgé des mortiers de plâtre, puis remis en place et fixé par collage à l'Araldite.

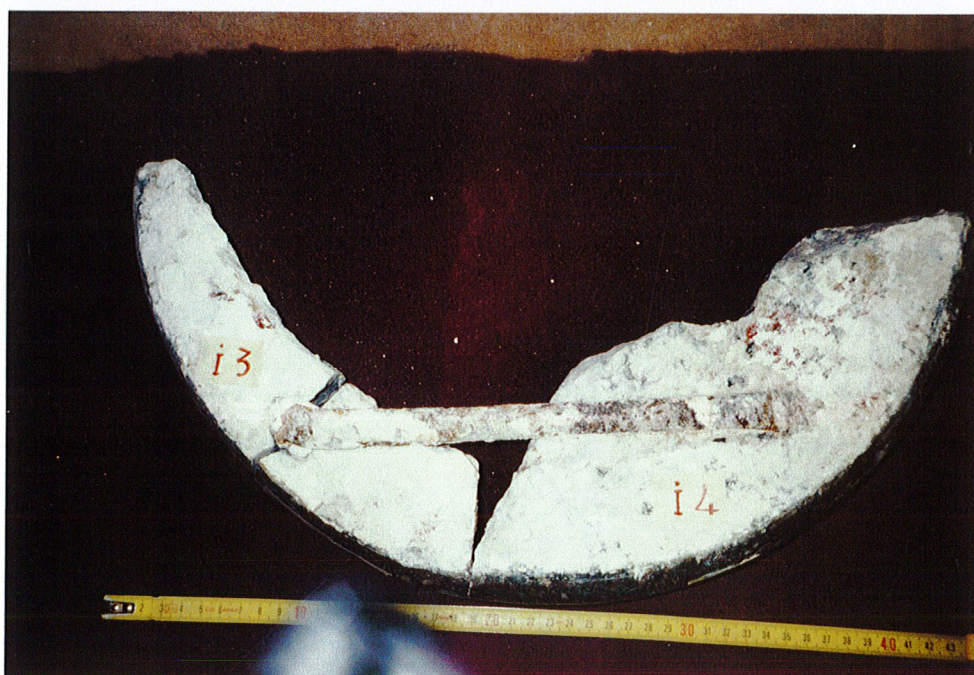
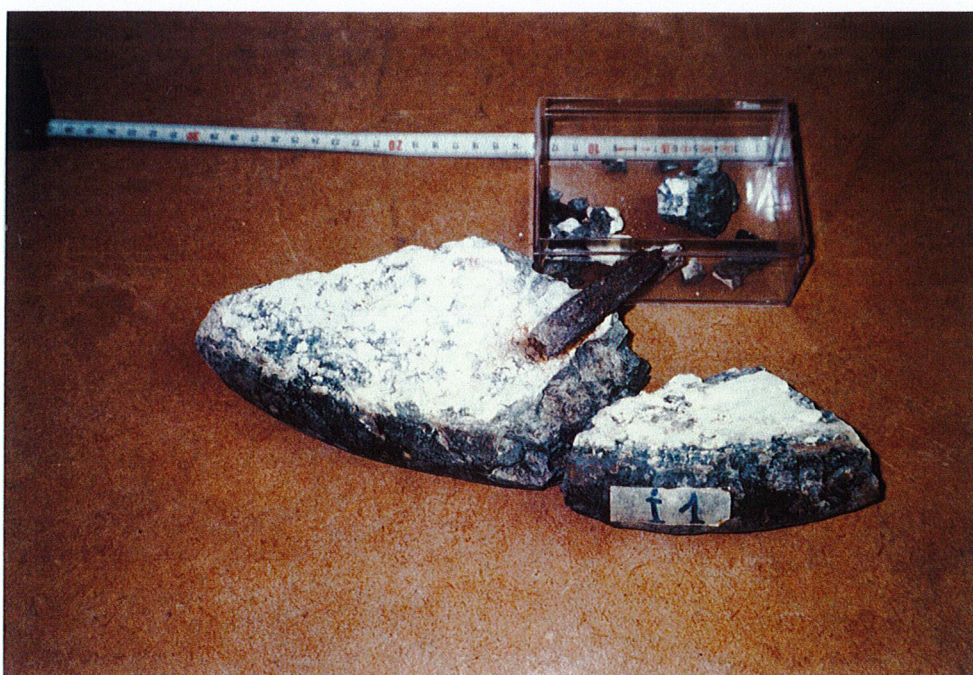
Enlèvement d'un reste de fer scellé au plomb et très oxydé: l'ancien trou servira au nouveau scellement articulé en acier inoxydable. La bague i3- i4 et la liaison d'origine: l'oxydation du fer a provoqué la rupture de i3 et il fallut enlever l'agrafe pour réassembler les morceaux.

Recueil des fragments, puis recollage, le reste d'agrafe sera extrait pour éviter la rupture du bloc au contact de l'humidité du mortier.

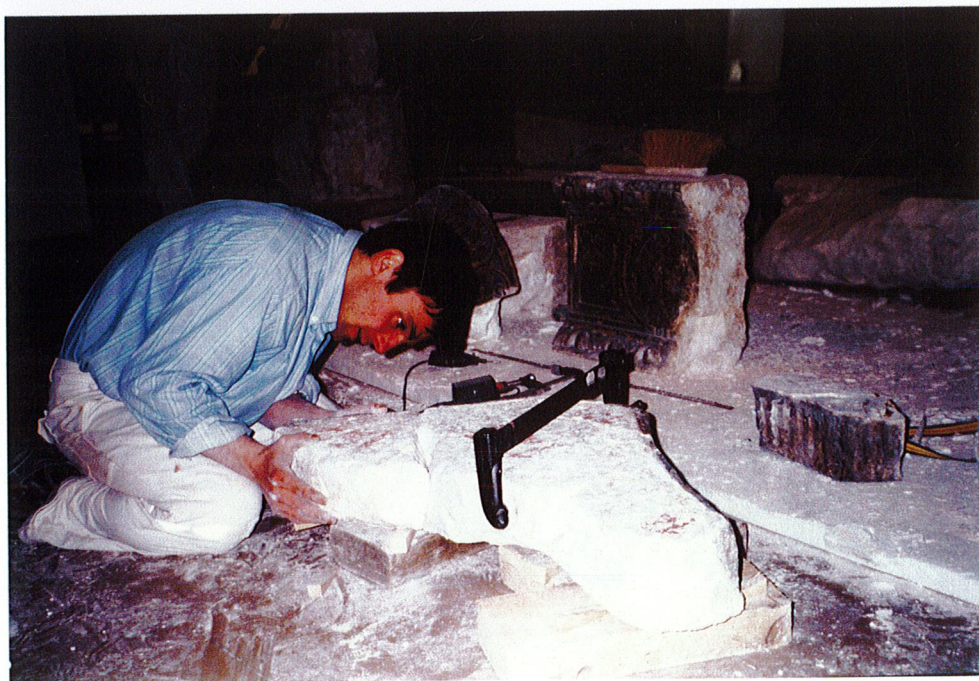
La découpe du lit d'attente de J6 suivait le modelé des reliefs: la pression exercée autrefois sur les marbres a fait deux éclats.

La base du dé senestre D7 , D7' etc, a été réassemblée.

Tous ces collages ont été effectués sans goujon car ils étaient nécessaires pour une repose correcte. Ils peuvent s'être décollés après la pose par leur mise en pression.

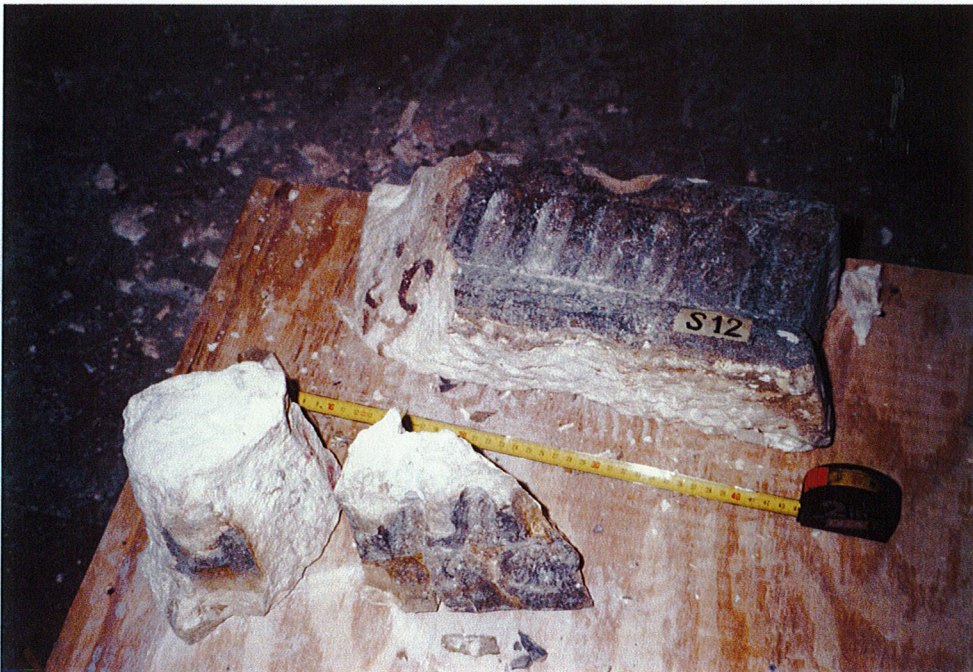
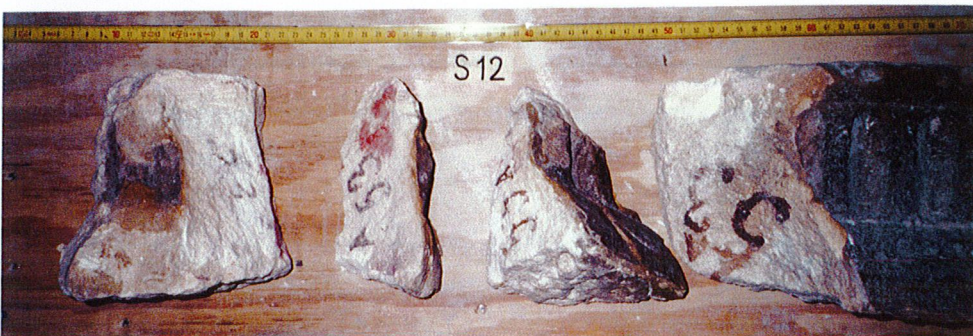
Restauration de R6, en marbre, et de S12; S1 et S12 sont en calcaire bioclastique et portaient les deux atlantes monolithes; c'est apparemment l'oxydation de grosses agrafes, et non le poids important d'Hercule et Thésée, qui a provoqué la rupture dessinée en étoile autour du point de scellement. Deux générations d'anciennes marques de calepin sont bien visibles. La calligraphie sépia est la plus ancienne.

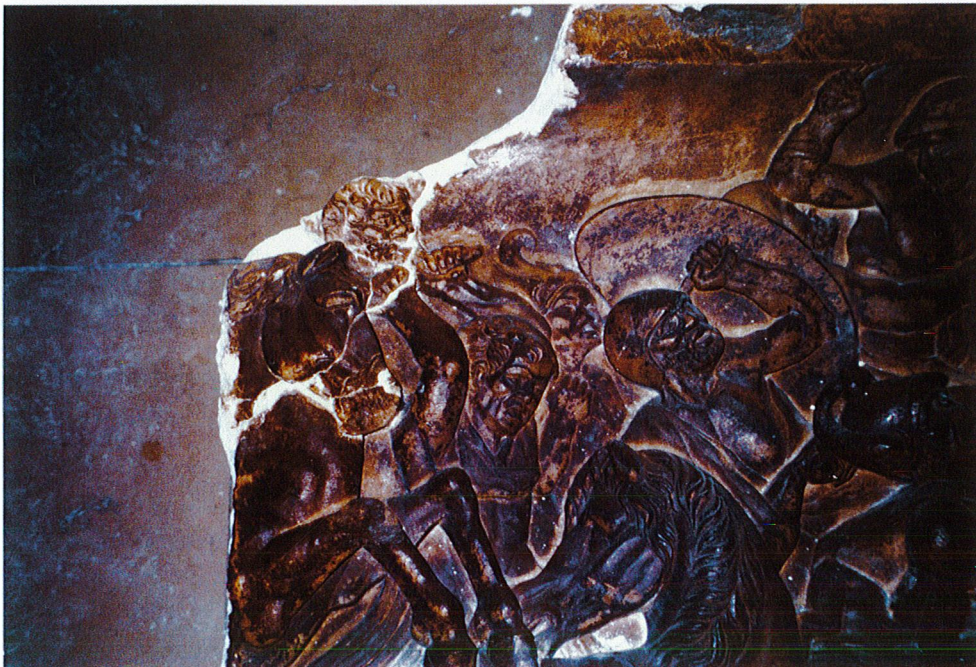
Le bloc α9, α9', α9'' n'est pas monolithe d'origine: il est constitué du relief projeté trop grand pour tenir avec son cadre dans le bloc fourni, et de deux morceaux taillés à part pour compléter l'encadrement en cuvette du relief. Un tassement, ou la fragilité du marbre en cet endroit a entraîné la rupture de la tête d'un combattant et de celle d'un cheval, qui, fixés en surépaisseur au plâtre, ont dû être démontés et recollés en place.

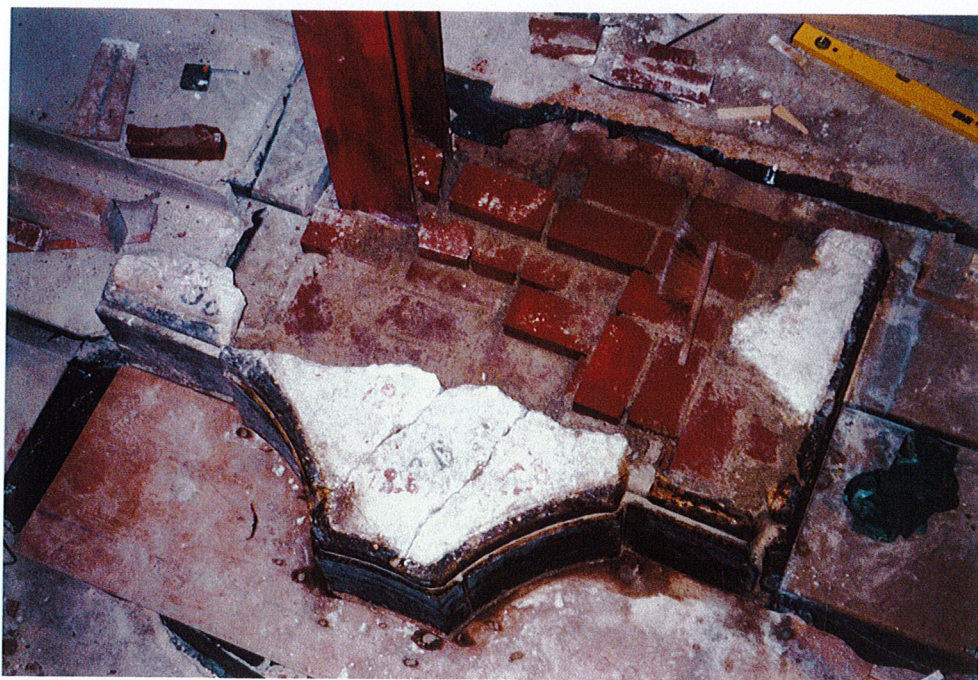
PILIER DEXTRE

Après la pose des plinthes B (en bas) et la construction du massif de remplissage en brique, mise en place de l'assise C du tore, puis remplissage à niveau (en haut).

Le tore formant l'assise des "C", très brisé et fragmentaire, a subi une restauration lourde: le calcaire d'Istrie est particulièrement cassant et, comme nous l'avions observé lors de l'étude préalable, le pilier senestre s'était déjà tassé in situ, à Crémone, ayant provoqué la rupture des queues des tores; ces queues ne sont pas parvenues jusqu'à nous.

C8 a été goujonné à la maçonnerie de brique.

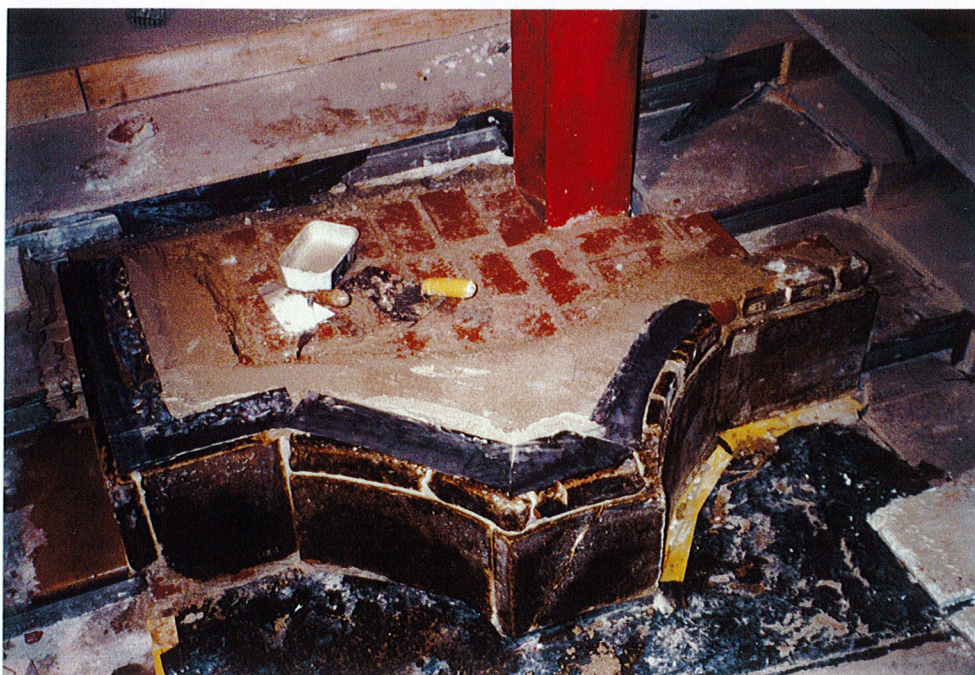
PILIER SENESTRE

En bas: les plinthes, le tore (curieusement interrompu, ce qui est une disposition architecturalement illogique, mais existant déjà sur le site d'origine, remontant probablement au XVIII^e siècle). La queue de ces tores a été brisée certainement par suite de l'affaissement des marbres, elle n'est pas parvenue jusqu'à nous (voir pile droite).

En haut: mise en place du plomb.

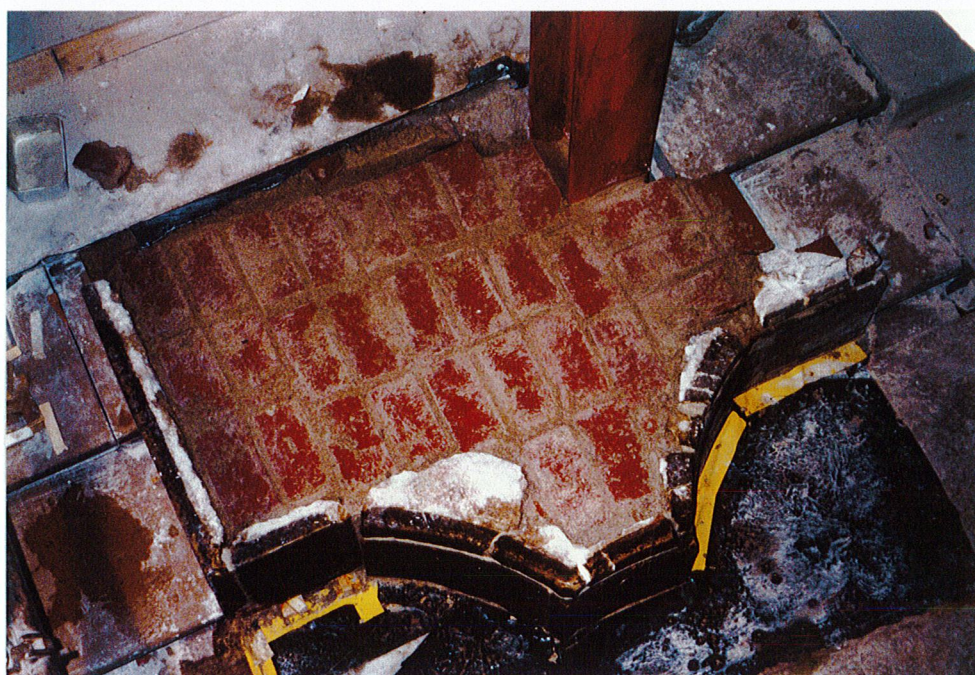
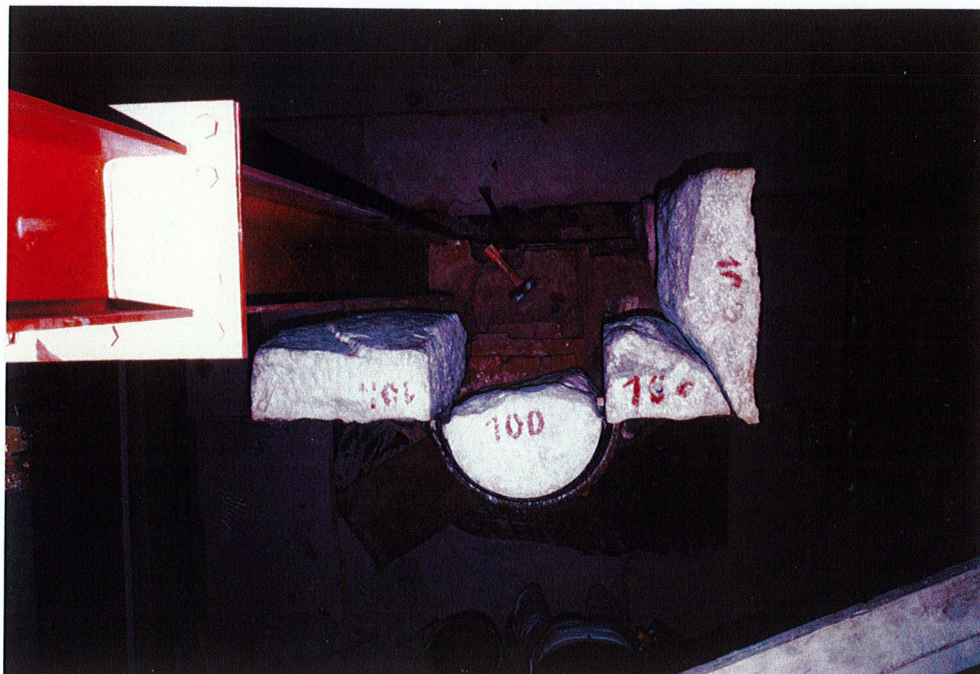
En bas, la mise en place du plomb qui doit, en s'écrasant, éviter la rupture des matériaux originaux en cas de tassement ou d'oscillation du monument: L'étude préalable avait fait émerger l'idée d'une application d'élastomère de silicone: le plomb a des propriétés mécaniques plus adaptées et certainement plus durables. L'expérience du plomb dans les maçonneries est plus que bi-millénaire. **En haut**, vue plongeante montrant les assemblages, montrant la deuxième numérotation de calespin, en rouge. Le portique touche presque les blocs les plus épais.

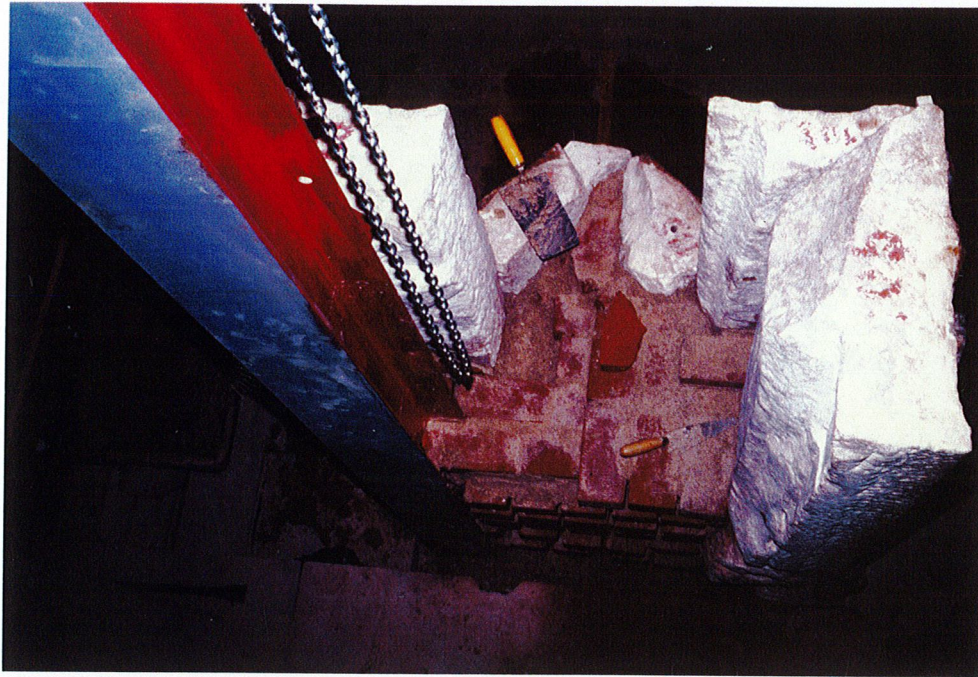
En bas: pose du dé: remarquer les évidements destinés à l'incrustation des dalles de parement; la précision de l'emboîtement est très grande.

En haut: pose des dalles de parement; ce cliché met en valeur les techniques de débitage et de taille: la fente aux coins, l'équarissage et la finition à la pointe et au ciseau.

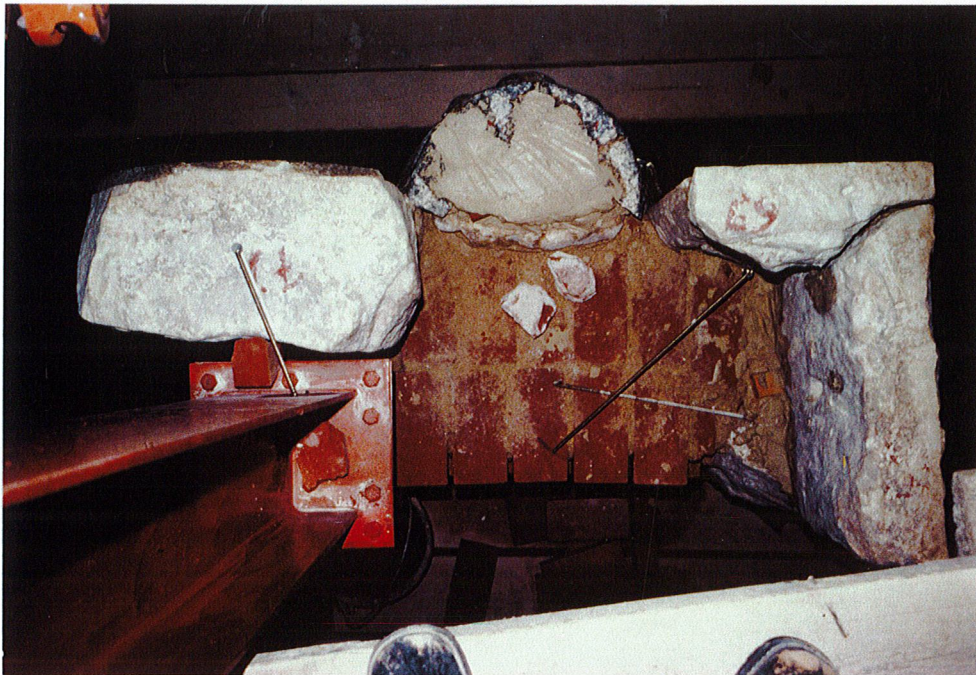
La bague P1, P2 a également été déposée, car j'ai pu un peu tard avoir la preuve de ce que j'avais soupçonné: qu'elle avait été posée à l'envers en 1935, preuve que m'a donnée l'étude des photographies prises in situ, confirmée encore par une très belle photo de la porte prise dans l'ancienne salle Michel-Ange (publiée dans "*Le Louvre, la sculpture européenne*", par Jean-René GABORIT, éditions Scala, Réunion des Musées Nationaux, 1994, page 6)

Dans la construction de 1935, au pavillon des Etats, les moulures des N et des P étaient tournées vers le bas. La précipitation irraisonnée à laquelle nous poussait le bureau organisation de l' E.P.G.L. nous avait fait remonter dans la galerie Mollien les bagues comme à Flore.

L'étude minutieuse "bloc à bloc" à laquelle je me livrais dans le train entre le Louvre et mon domicile, sur les photos prises in situ, au fur et à mesure du remontage, dont j'avais fait faire des agrandissements, m'avait fait constater qu'à l'origine, les moulures des bagues hautes étaient tournées vers le haut!

Ces bagues étaient à l'origine faites de deux pièces liées par une agrafe de fer scellé au plomb fondu.

L'oxydation du fer les avait fait éclater en multiples morceaux qui ont été recollés par nos soins à l'époxy.

Il nous restait à les déposer en sous oeuvre pour les remettre en place.

Le mortier de chaux grasse étant encore frais, il fut possible de vider les joints à l'aide de scies à métaux.

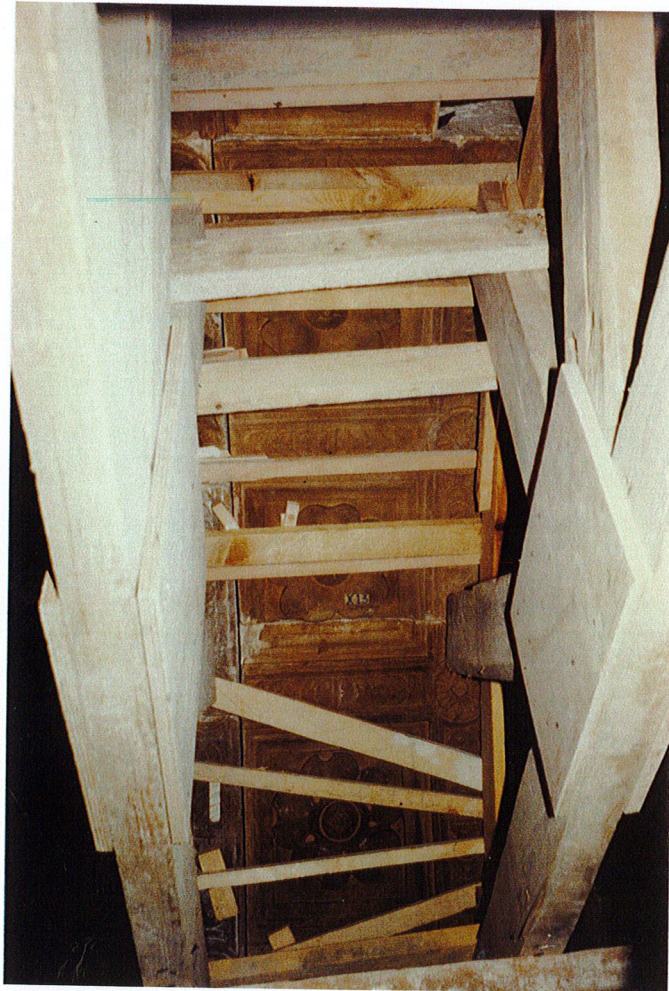
L'intrados de l'arc: réglage de pose des voussoirs pour faire filer les moulures des caissons: l'arc ne développe pas une géométrie rigoureusement rythmée. Son plan à la naissance est en trapèze et non rectangulaire. Nos prédécesseurs avaient fait des gros joints pour rattrapper le jeu qu'ils n'avaient pas su résorber.

La forme de l'arc se justifie in situ par le biais du porche du palais par rapport à l'alignement de la façade.

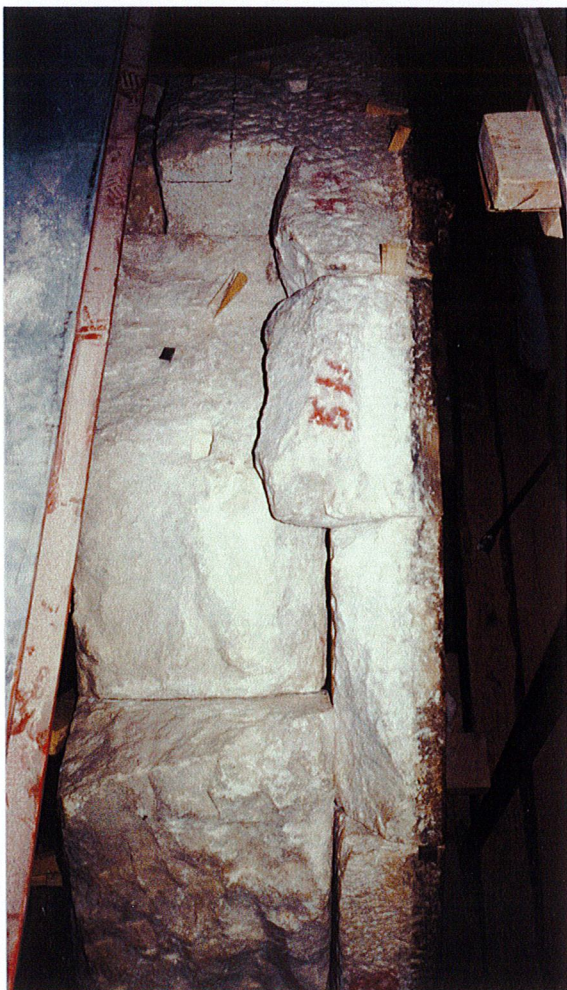
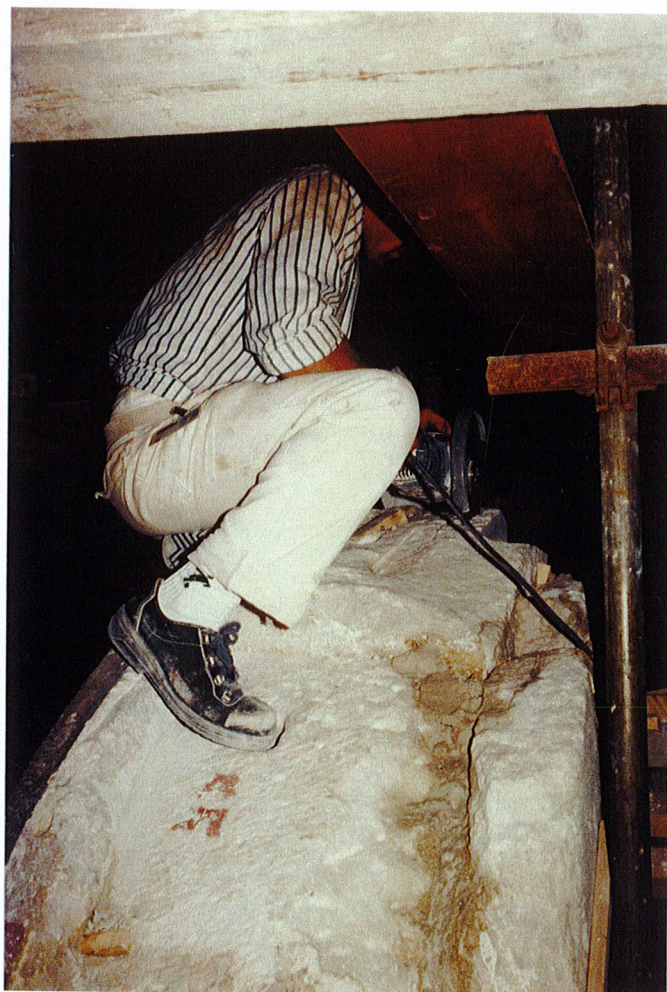
Malgré nos relevés dans les sondages préalables à la dépose, nous n'avions pas pu repérer que le bloc le plus haut de l'arc, X16 était très épais, et il a fallu malheureusement l'entailler de quelques centimètres en extrados pour laisser la place au volume de la poutre traversière mise le plus bas possible pour contrebuter efficacement les poussées de l'arc. Cette petite entaille nécessaire a été faite à la tronçonneuse électrique avec un disque diamant.

Tracé et entaille du bloc X 16 pour le passage de la poutre-tirant de la structure métallique. En haut à gauche, le tracé au crayon, à côté de la poutre que nous avons dévissée pour installer les blocs de marbre de l'arc.

La profondeur de la queue du bloc d'archivolte n'avait pas pu être soupçonnée lors de l'étude préalable au déplacement. Il était nécessaire que la traverse se place le plus bas possible pour abaisser les contraintes de torsion s'exerçant sur les piedroits.

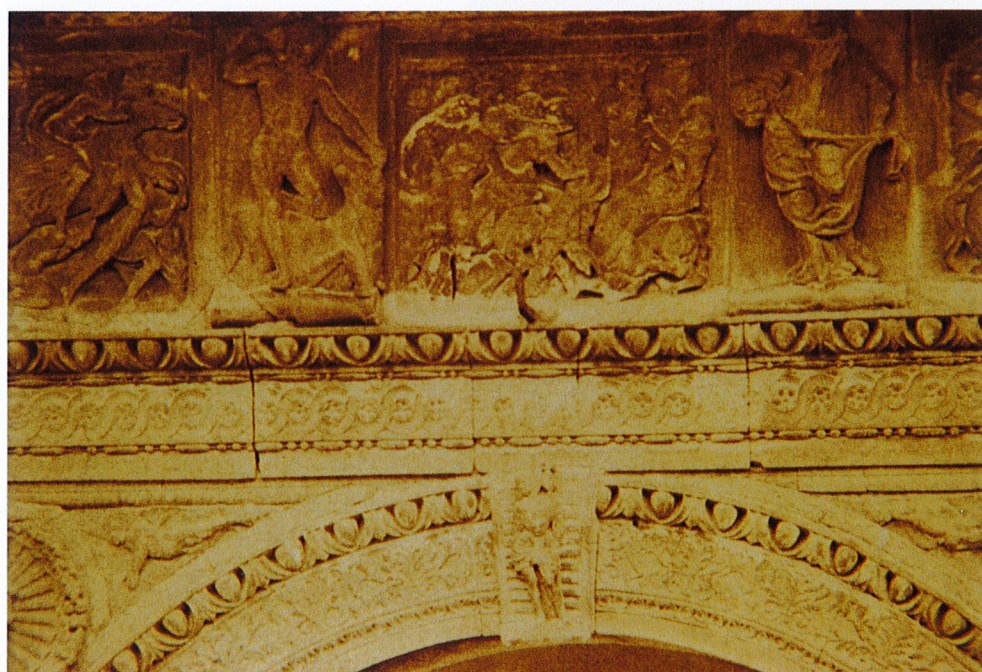
Détail d'une photo prise in situ, à Crémone, sous le même angle: La clé déborde sur l'architrave et le joint sous celle-ci est très mince. La moulure de pierre colorée fait saillie sur le fond des putti, ce qui n'était pas le cas au pavillon des Etats.

Nous avons restitué ces emboîtements, ces alignements, ces niveaux de fonds et de saillie, ce qui nous a amené à avoir environ 50 centimètres de longueur de moulure colorée en trop par rapport aux dispositions originales.

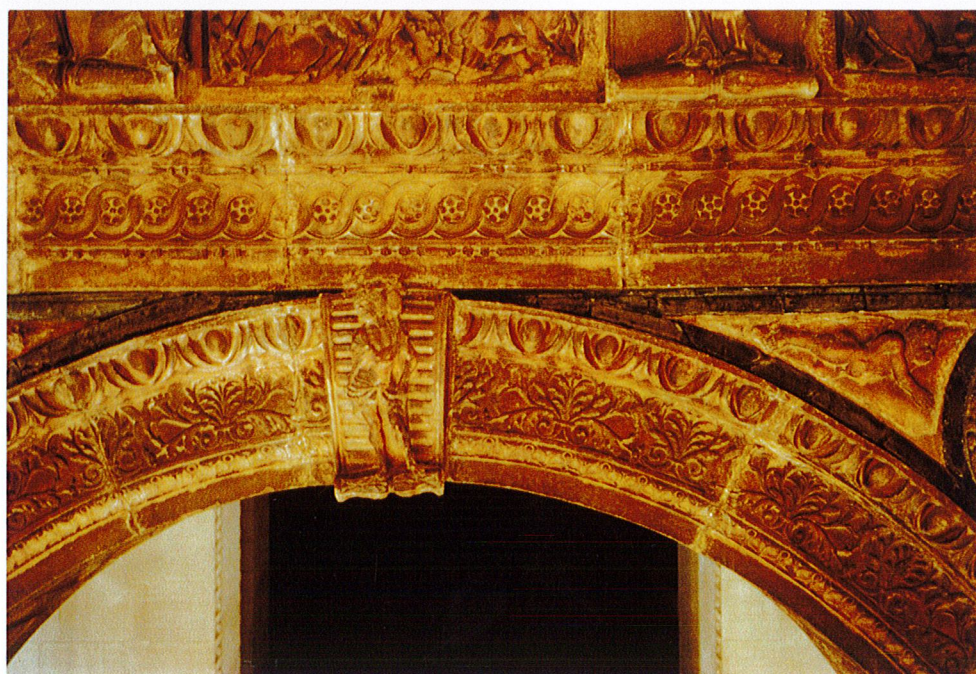
Cinquante centimètres de moulure colorée en trop, cela veut dire qu'il fallait examiner chaque élément de moulure, pour déterminer ceux qui étaient de nature étrangère au monument: nous en avons trouvé deux. Il fallait éliminer les gros joints, ce qui, sur toute la longueur, permettait de raccourcir la longueur globale d'une vingtaine de centimètres.

Nous avons trouvé deux corps étrangers: un de basalte noir profond, très bulleux, taillé en sifflet, juste à gauche de la clé de l'arc (n° de calepin X11') et l'autre de marbre noir (Dinant?) taillé au gravelet dans un morceau d'astragale (n° de calepin W6).

L'élément W6, de nature étrangère au monument, trop long par rapport aux autres et taillé d'une manière différente, n'a pas été remonté. L'élément de basalte a été conservé, car nous n'avons pas pu réduire entièrement le joint entre clé et architrave comme à l'origine.

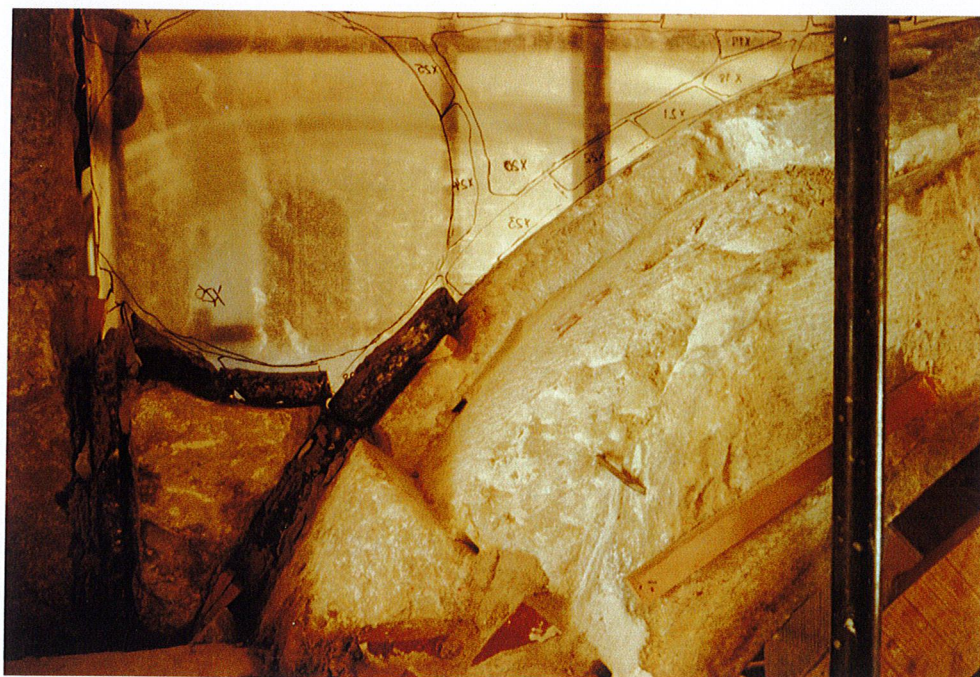
L'écoinçon sénestre en cours de pose. Le film transparent sur lequel sont tracés l'emplacement et le gabarit de chaque pièce du puzzle permet de vérifier en cours de pose la précision du remontage. La vue est prise par l'arrière du monument.

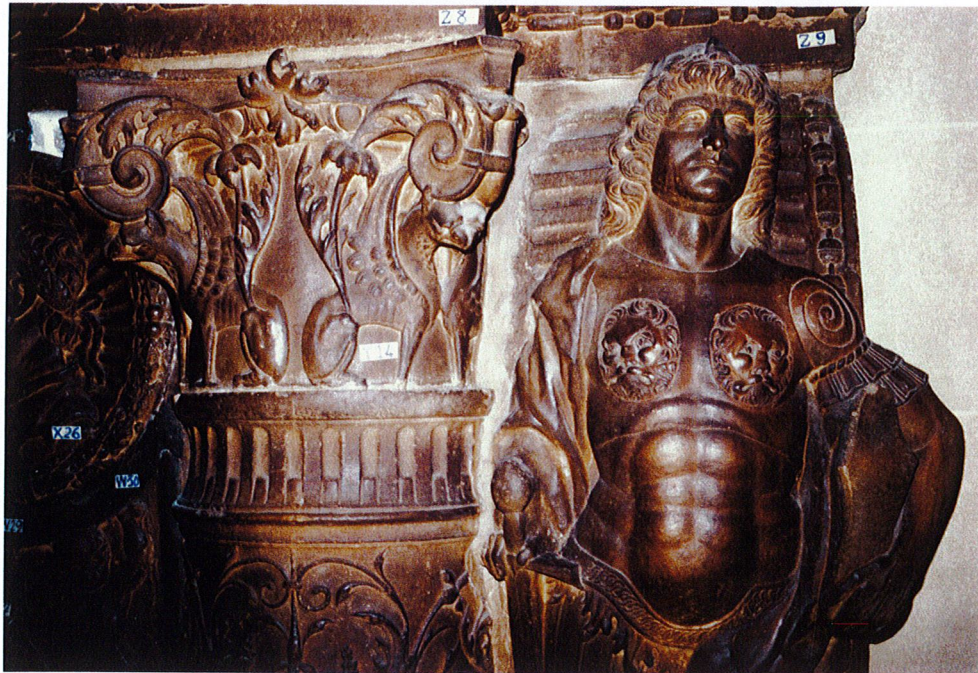
L'atlante sénestre, Thésée, séparé de la demi-colonne et de son chapiteau par un joint de stuc-pierre de cinq centimètres en moyenne, au pavillon des Etats.

La pose dans la galerie Mollien a permis un serrage des joints, et nous avons constaté que l'emboîtement entre les blocs était correct.

La découpe des blocs en "partie et contre partie" est très précise et l'emboîtement est presque sans jeu. Lorsqu'il y a un décalage, la pose se traduit par des gros joints.

Le drapé de la manche droite, la garde de l'épée et la main de l'atlante, qui font saillie, sont placés dans les évidements de la bague cannelée de la demi-colonne, à la bonne hauteur et au bon endroit, ce qui n'était pas au pavillon des Etats.

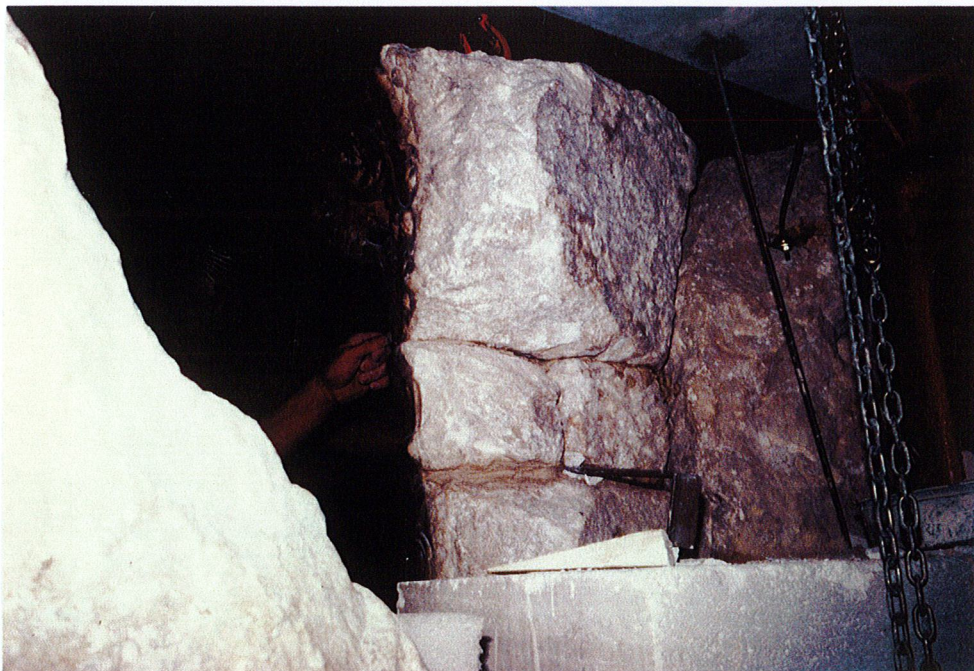
L'atlante Hercule, T1, maintenu en place par des tirants filetés inox reliant deux oeils scellés dans le marbre d'un côté, et la traverse de la structure de l'autre.
