Musée du Louvre,
Département des sculptures

PORTE du PALAIS STANGA à CREMONE

**Déplacement du monument, de la salle 7 de
l'ancien département des sculptures au pavillon
des Etats (aile de Flore) à la galerie Mollien,
devenue « galerie Michel-Ange » .**

Travaux exécutés de Décembre 1993 à Octobre 1994

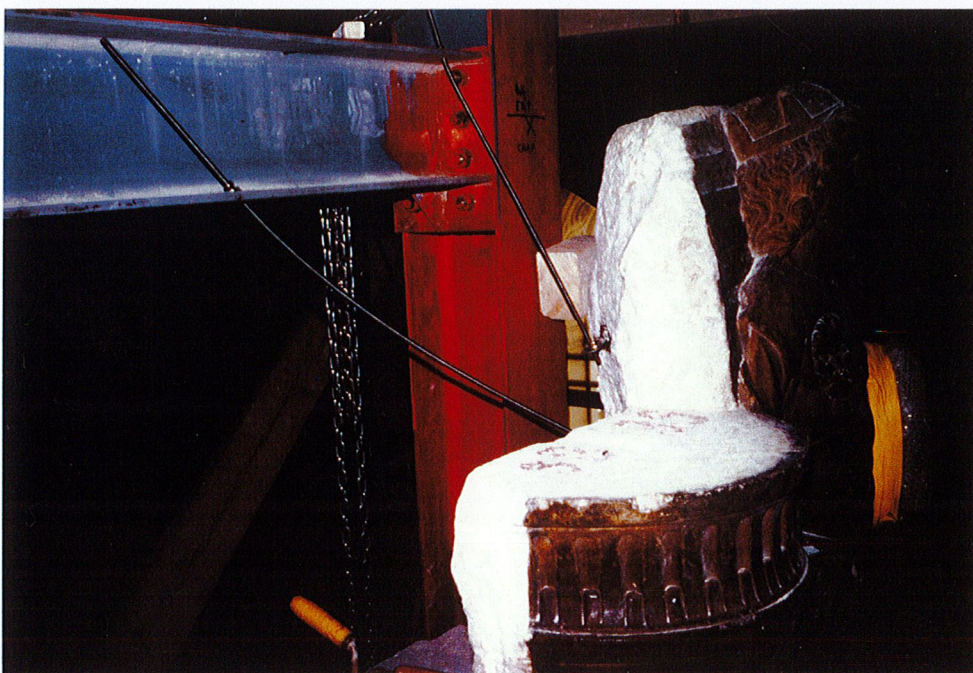
L'atlante Thésée, T6, fixé de la même manière à la traverse de la structure. Une part importante du poids du bloc est reprise par cette traverse. le poids (Thésée pèse près de huit cent kilos) est tiré vers le centre du monument et sert à contrebuter les poussées de l'arc.

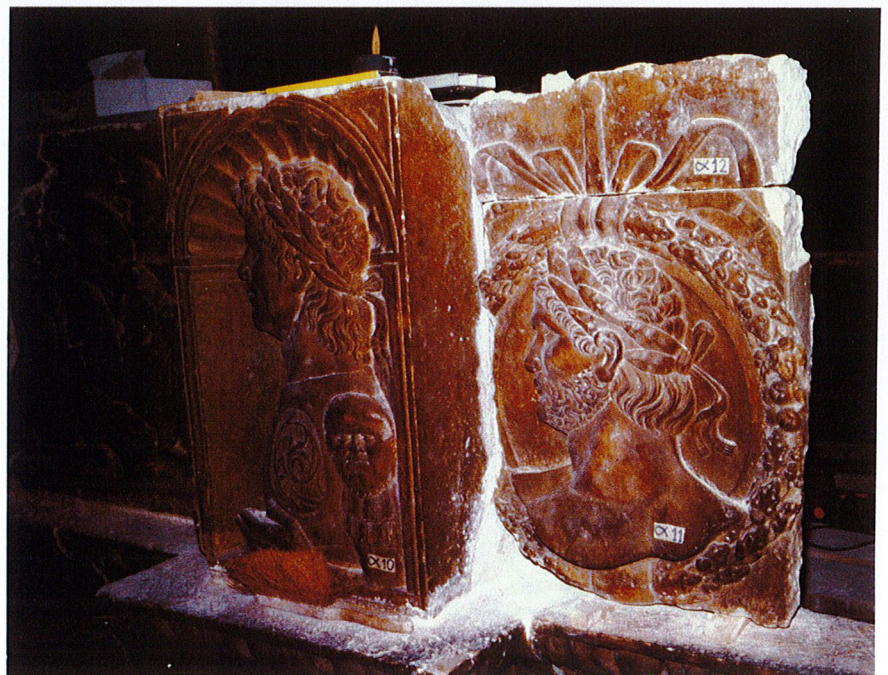
En 1935, Le médaillon α 11 et α 12 était séparé du ressaut par un très gros joint inexistant sur les photos prises à Crémone.

Les constructeurs avaient même copié par estampage les reliefs de la couronne de feuilles de chêne et glands qui cernait le médaillon.

Nous avons pu, grâce au serrage des joints, retrouver les formes originales.

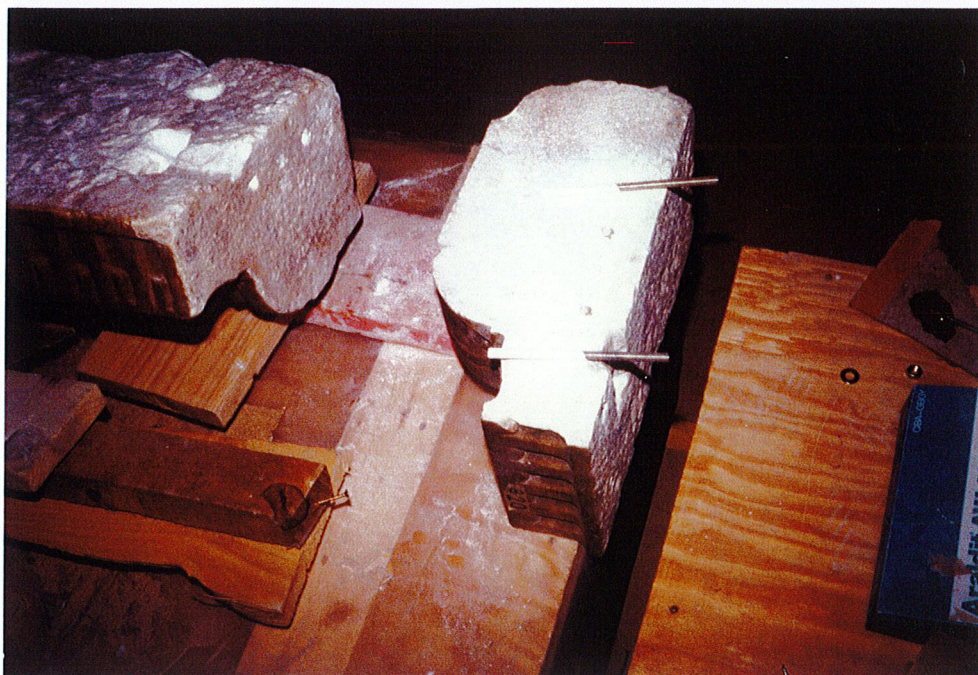
Le bloc angulaire du larmier de la corniche sommitale (β 20) ne pouvait reposer sur aucune maçonnerie; il fallut donc le lier à son voisin β 19 par un gougeonnage inox dévissable:

Deux tiges filetées de 8 mm gainées de teflon ont été scellées à la résine epoxy dans β 20,

traversent en oblique face de joint et lit d'attente de β 19, et sont bloquées par écrous et rondelles en inox dévissables. Au palais Stanga le bloc β 20 était liaisonné avec la façade.

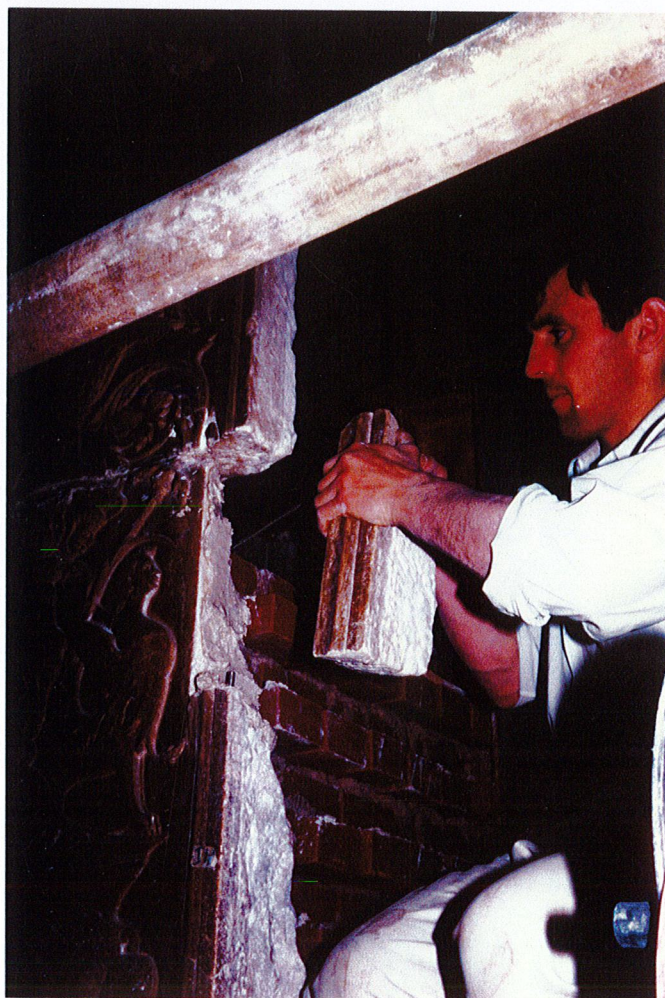
De même, le petit bloc J 5, autrefois lié au mur d'ébrasement, inexistant dans le montage actuel, a dû être bloqué par un goujon en inox à J 4 placé à son lit de pose.

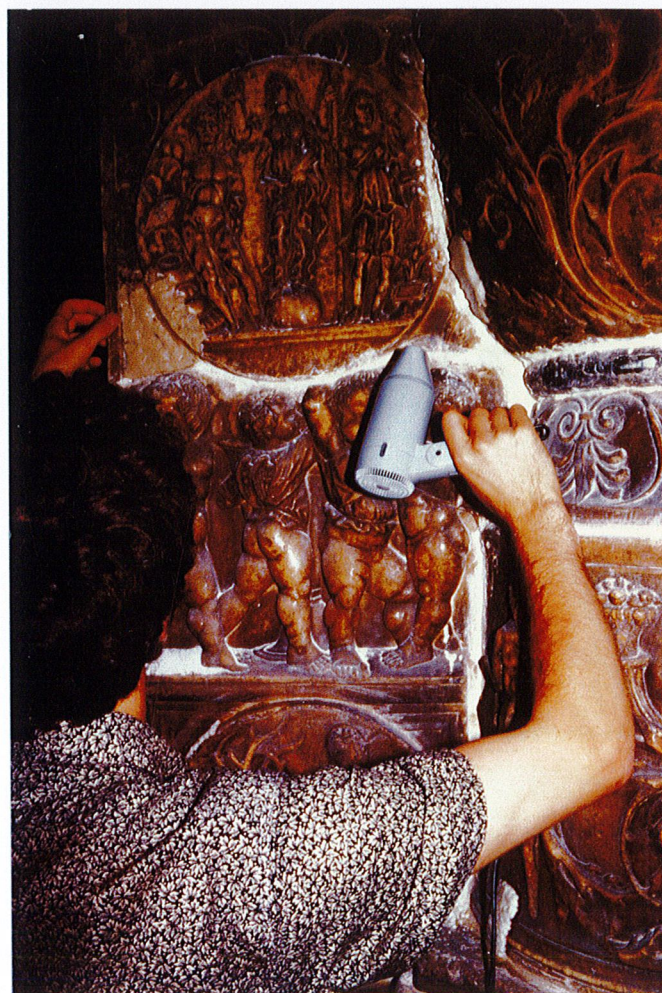
Au cours de l'étude préalable, des essais d'allègement des patines, et de nettoyage des marbres avaient été tentés; les résultats s'étaient montrés décevants.

Les solvants, même sous forme de gel, étaient peu et irrégulièrement efficaces, et les micro-sablages, trop abrasifs, dépolissaient les marbres et en altéraient l'épiderme.

Le calcaire d'Istrie du soubassement était couvert d'une croûte noire de sulfo-calcin, qui ne pouvait pas être allégée au micro-sablage, mais qui s'éliminait assez bien avec cette méthode.

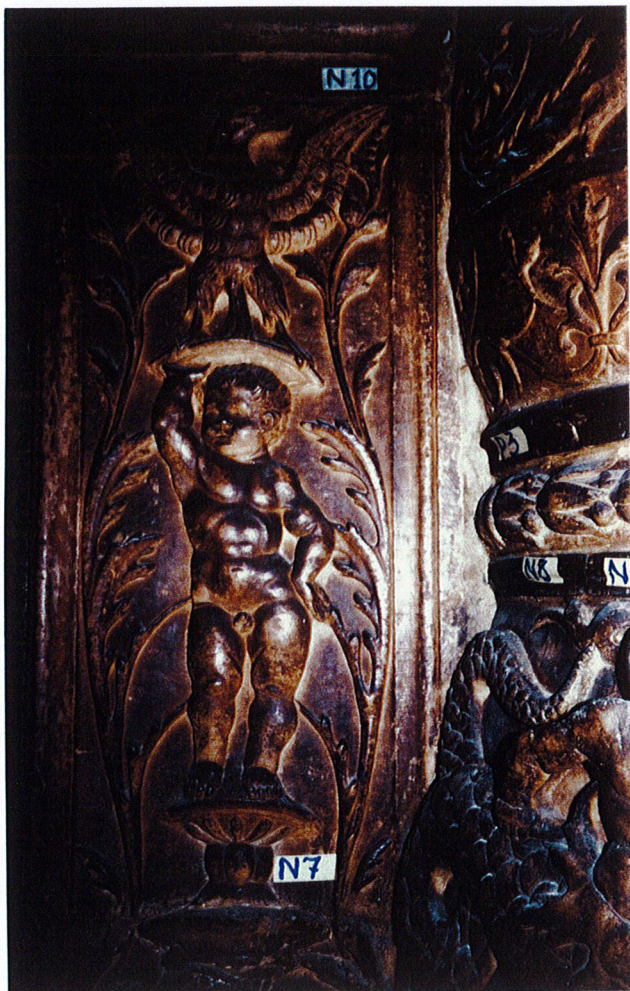
Les patines, au pavillon des Etats:
en haut, brunes tirant au noir, et
donnant un effet de mauvais négatif
photographique: l'aspect est lugubre.

(On peut constater ici que la bague
foncée P2, P2', P3 avait sa moulure
orientée vers le bas, alors qu'à la
galerie Mollien, elle a repris sa
disposition d'origine, tournée vers le
haut.)

En bas, après reconstruction, retouche
des joints neufs et nettoyage des
modelés. Nous n'avons effectué
aucune intervention chromatique sur
les parements.

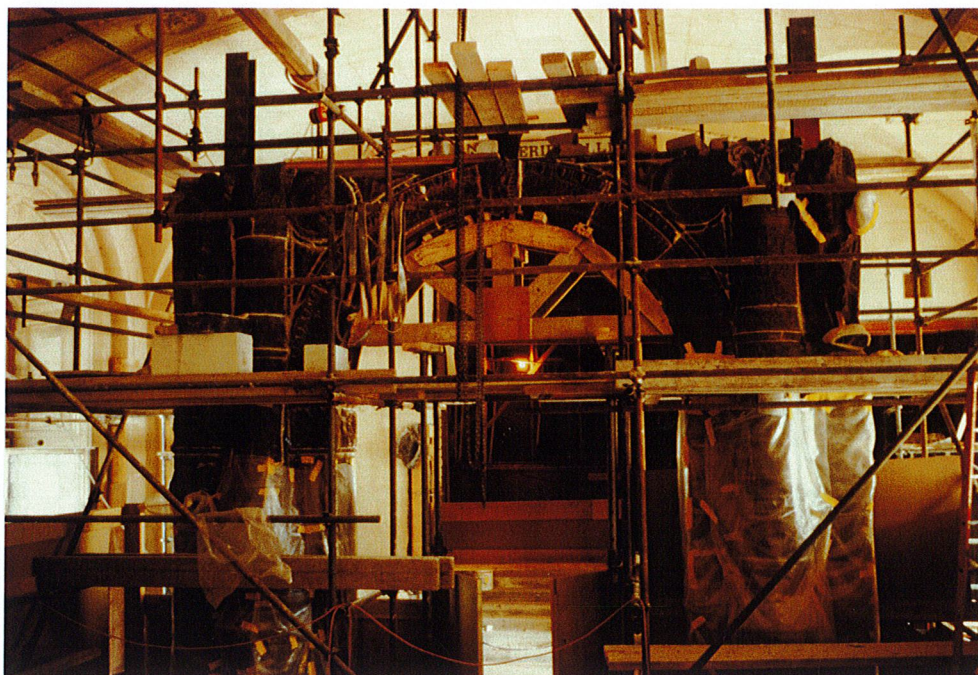
L'arc et les écoinçons viennent d'être construits, nous en sommes à l'arase sur laquelle va se poser l'entablement. On peut remarquer les protections des parements en papier- bulle de polyéthylène.
