Janvier 2025

Réfection des barrages de Reninges

DIVISION DOMANIALE RTM DE RENINGES

Annexe 2 : Rapport des fiches de visite des barrages de Reninges et photos associées

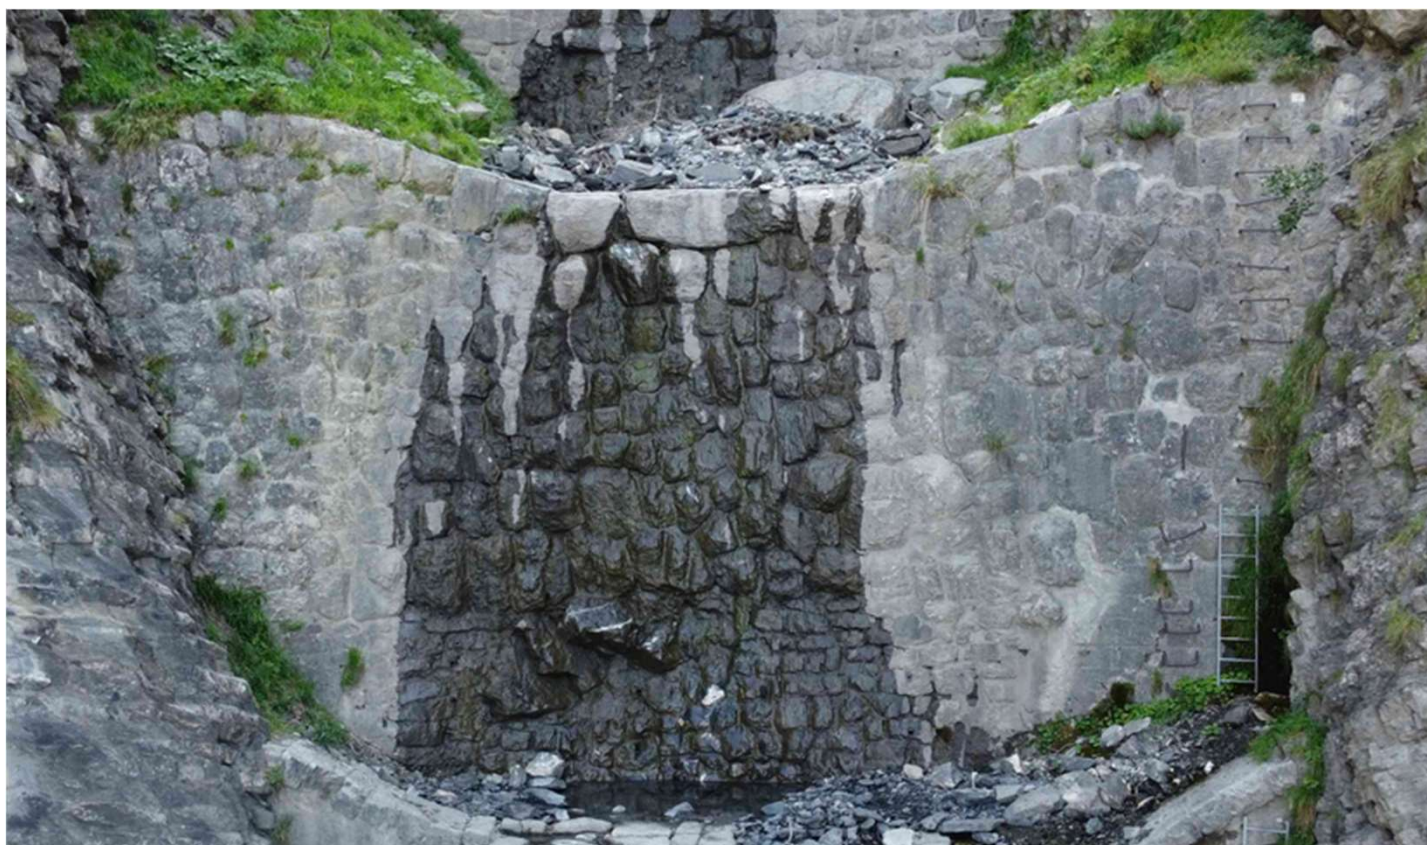
Barrage 4 :

Vue d'ensemble des barrages uniquement concernés par le curage des barbacanes et de la mise en place des plaques numérotées
