DIAGNOSTIC Corps d'état Architecturaux : SYNTHES

Maison de l'Apprentissage de Saint Nazaire / 66 rue de
Michel Ange / 44600 Saint Nazaire

DIAGNOSTIC TECHNIQUE FACADES

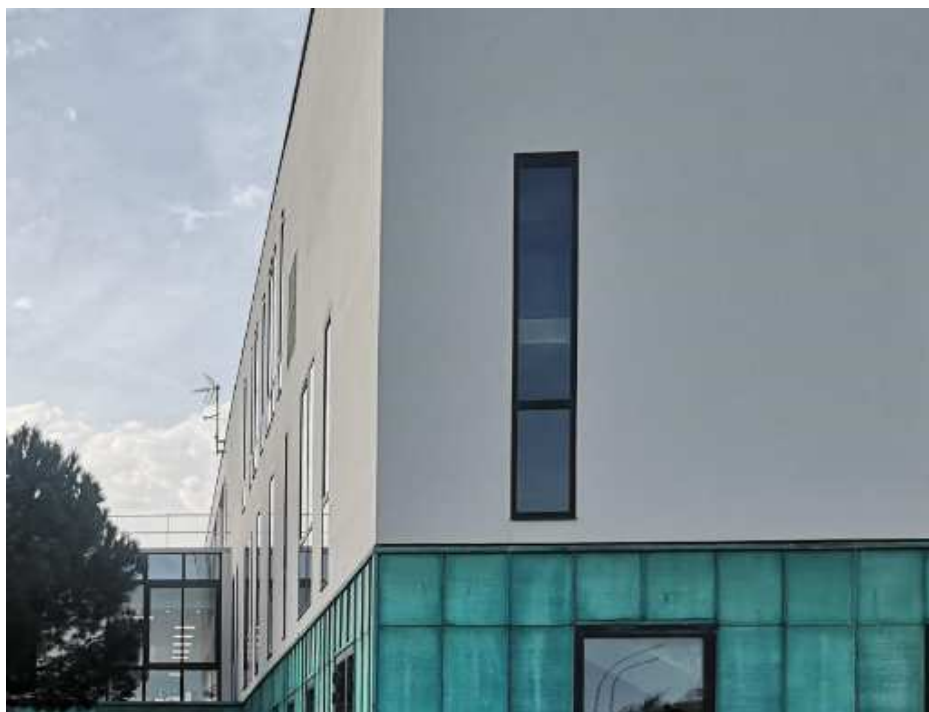
Description / Nature / localisation	Constat avec commentaires	Niveau de Satisfaction	Photo / ou référence Photo
Façade aile nord	<u>Bardage cuivre prépatiné</u> : Façades du RDC repérées sur plans	<ul style="list-style-type: none">– Hauteur entre pied de bardage et sol non réglementaire (20cm minimum) pouvant provoquer à terme des infiltrations d'eau.– Décoloration naturelle du bardage cuivre en surface courante.– Nettoyage du bardage réalisé en 2019 lors de la dernière campagne de rénovation.	S	FACAD 01 FACAD 02 FACAD 03 FACAD 04
Façade aile nord	<u>Raccord bardage / menuiseries extérieures</u> : Façades du RDC repérées sur plans	<ul style="list-style-type: none">– Profils de raccordement entre bardage cuivre et menuiseries extérieures aluminium inexistantes. Le DTU 40.45 interdit le contact direct entre ces deux matériaux.	S	FACAD 05 FACAD 06
Façade aile nord	<u>Revêtement d'imperméabilité I4</u> : Façades des niveaux supérieurs repérées sur plans	<ul style="list-style-type: none">– Bon état général du revêtement en surface courante.– Couvertines de protection en tête en bon état.– Revêtement réalisé en 2019 lors de la dernière campagne de rénovation.	TS	FACAD 07 FACAD 08

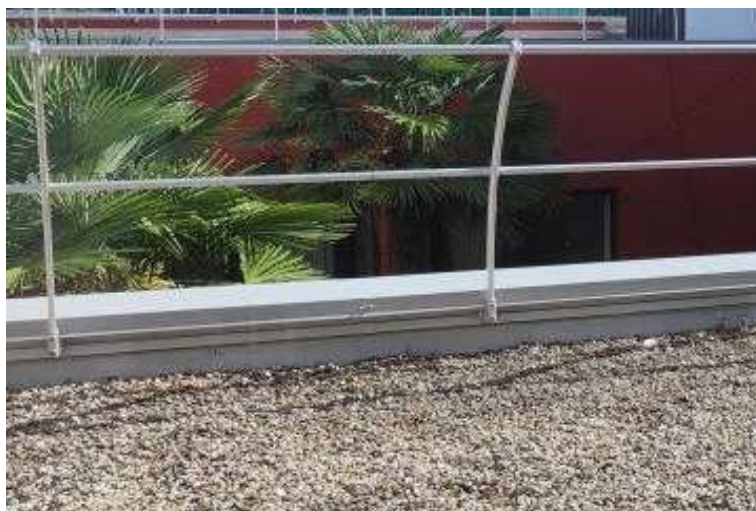
Naissances EP	<u>Naissances EP avec gardes grèves :</u> Ensemble des toitures terrasses avec protection par gravillons repéré sur plans	– Bon état visuel des naissance EP – Détachement de certains gardes grèves sur l'ensemble des toitures terrasses.	S	NAISS 01
Désenfumage	<u>Lanterneaux :</u> Ensemble des toitures terrasses repéré sur plans	– Bon état visuel et de fonctionnement des lanterneaux de désenfumage	TS	DESEN 01
Sécurité collective	<u>Garde-corps aluminium sur sabot en Z :</u> Au droit des acrotères de l'ensemble des toitures terrasses repéré sur plans	– Bon état visuel des garde-corps et des fixations	TS	SECU 01 SECU 02 SECU 03

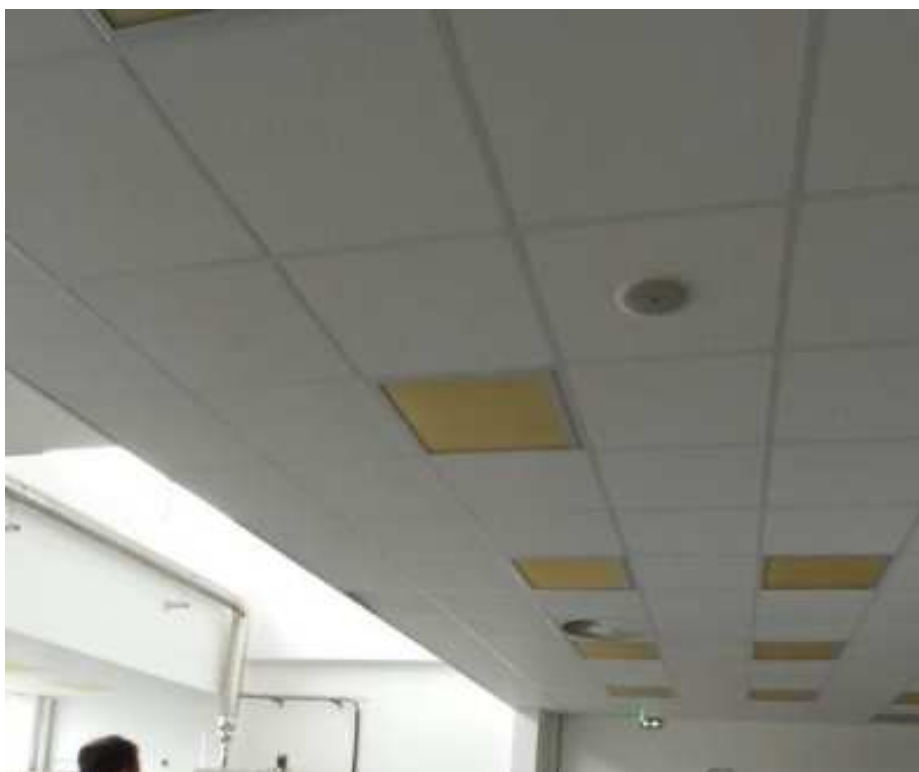
Description / Nature / localisation	Constat avec commentaires	Niveau de Satisfaction	Photo / ou référence Photo
Plafond type 1	<u>Faux plafond en dalles minérales 60x60cm sur ossatures apparentes :</u> - Laboratoires cuisine et boulangerie repérés sur plans	– Visuel correct, usure naturelle des plafonds en dalles minérales	TS	PLAF 01 PLAF 02
Plafond type 2	<u>Faux plafond en dalles minérales 60x60cm sur ossatures invisibles :</u> - Ensemble des locaux repéré sur plans (Hall, bureaux administration, salles de formation, parties communes, etc...)	– Visuel correct, usure naturelle des plafonds en dalles minérales – Soulèvement ponctuel de dalles notamment dans les dégagements	S	PLAF 03 PLAF 04
Plafond type 3	<u>Faux plafond placo + peinture :</u> - Ensemble des locaux repéré sur plans notamment dans la zone métiers de bouche	– Visuel correct, usure naturelle des plafonds placo – Dégradation ponctuelle du plafond de l'Espace Documentation Lecture suite à une infiltration d'eau	S	PLAF 05 PLAF 06 PLAF 07
