# BIBLIOTHEQUE NATIONALE DE FRANCE

**MISSION DE MAITRISE D'OEUVRE POUR LES TRAVAUX DE MISE EN SECURITE DU JARDIN CENTRAL ET DES PASSERELLES INTERIEURES DU SITE FRANCOIS MITTERRAND**

DIAGNOSTIC pour les travaux de mise en sécurité du jardin central et des passerelles intérieures du site François Mitterrand de la BNF.

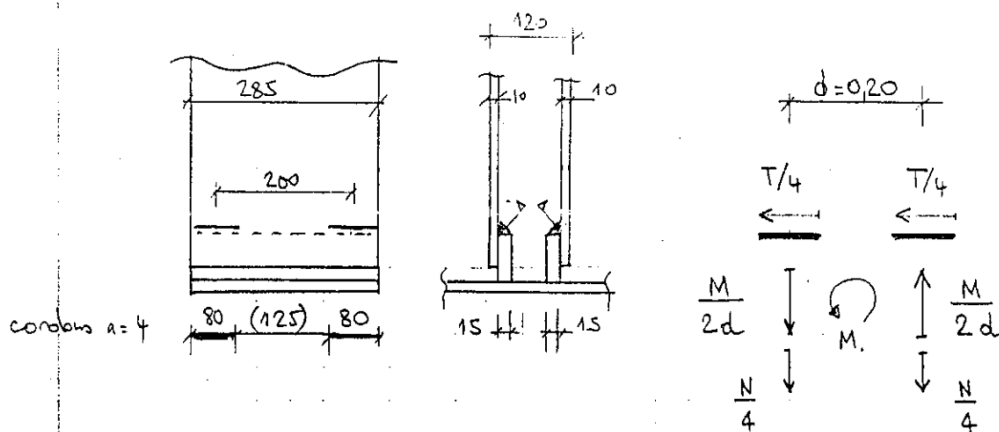
#### 5) JUSTIFICATION DES 4 CORDONS DE SOUTÈNEMENT

Nous avons aussi pu lire que les cordons de soudure d'assemblage des montants sur les platines avaient été optimisés. Ceci sera à considérer et vérifier pour les nouvelles conditions de résistances et aux besoins être renforcés :

4 cordons  $a = 4$  long 90

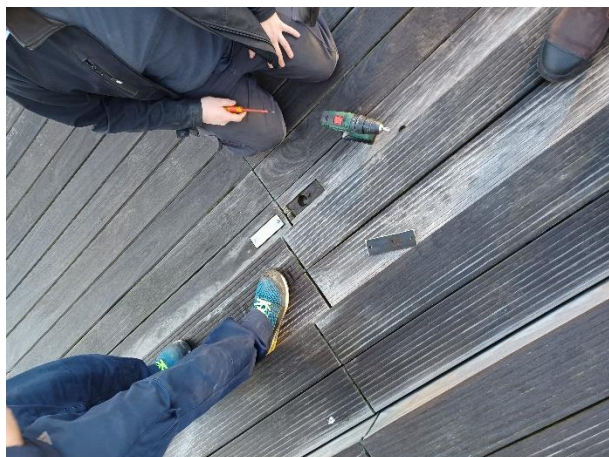
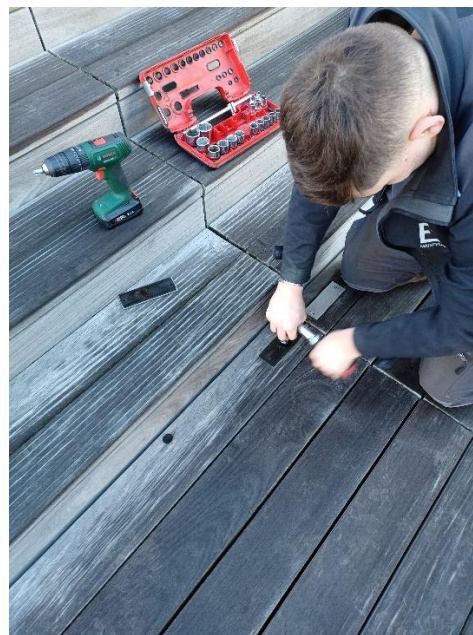
Sur le platelage à démonter, il faut dévisser les plaquettes de protections maintenues par 2 vis à empreinte inviolable (embout spécifique nécessaire) et ensuite démonter la vis de maintien dans le fond du trou avec une clé à douille :

Il y a des trous oblongs sans fixation en fond et on remarque que les crochets spéciaux ne sont pas adaptés à ce type d'utilisation. Pour les cas standard, le crochet est mis en place et verrouillé en position de sécurité :

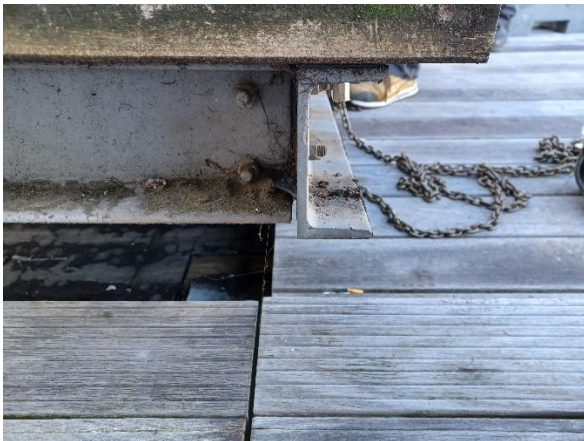
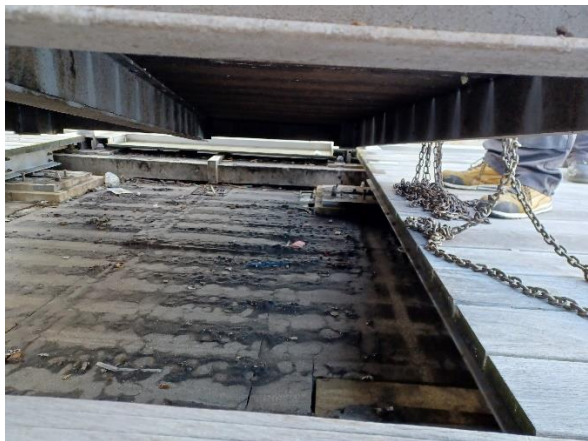
Les modules de platelage sur le parvis sont les plus imposants et ont un poids estimé à 800kg chacun. Cet ensemble de poutrelles en UPN 120 forme un socle sur lequel sont vissées les lames de bois exotiques par-dessous.

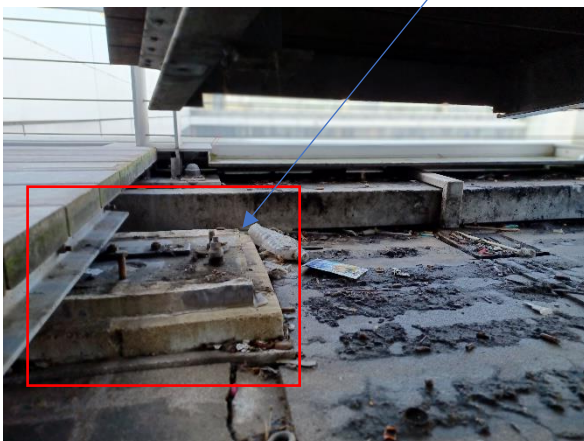
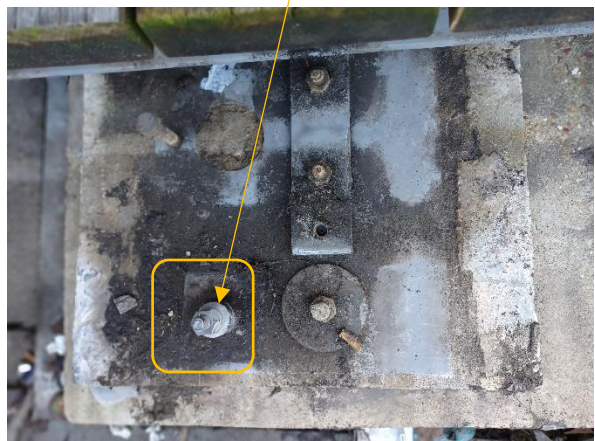
Ces modules reposent sur des plots en béton et sont appuyés sur des têtes de vis réglées en hauteur.

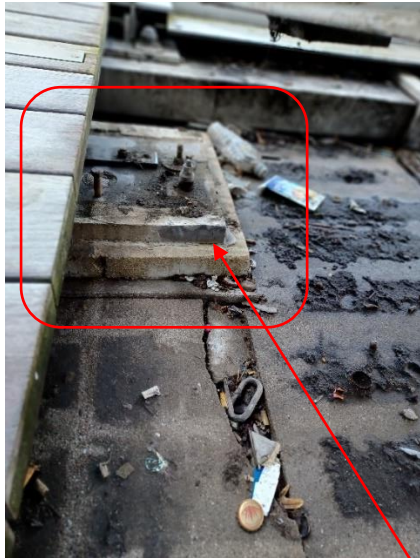
L'étanchéité est de type inversé et constituée sur plan DOE d'asphalte gravillonné recouvert d'isolant Roofmate et protégé par des dalles de béton posées dessus. Nous constatons que certaines sont brisées. Un constat d'huissier sera préconisé au démontage de l'ensemble, tout comme un bon nettoyage. **On constate que les évacuations sont partiellement bouchées ce qui peut engendrer des sinistres.**

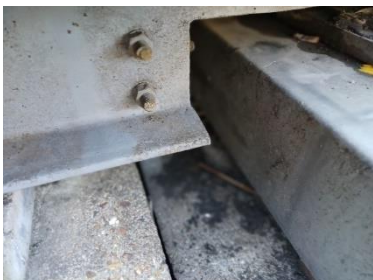
Nous faisons le constat que des plots de béton sont posés sur l'étanchéité asphaltée (sans pouvoir affirmer à ce stade s'ils sont fixés à la structure).

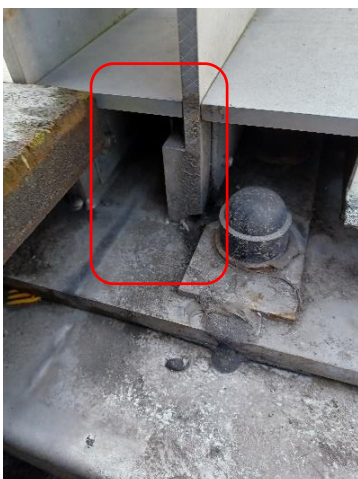
L'ossature en UPN support de platelage bois formant un module, est grugée au droit du relevé de béton en rive et des platines de garde-corps. On constate que les supports de platelage et les platines de garde-corps sont alignés.

Nous constatons que les platines de garde-corps ne sont pas conformes aux plans DOE de l'entreprise car la platine est déportée vers l'intérieur et sans gousset ce qui induit que les montants et la platine sont comme le détail du façadier mais sans gousset.

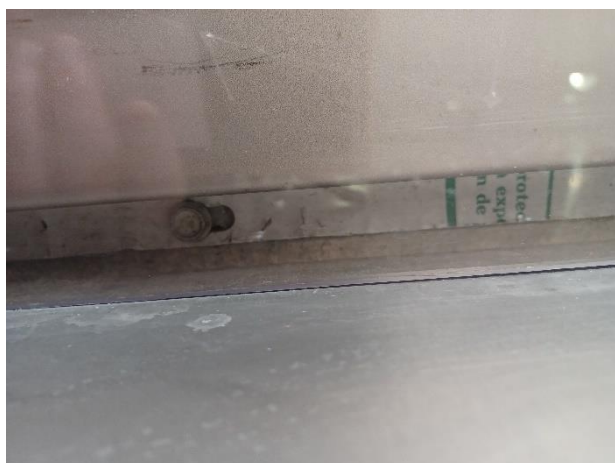
Vis « cachée » dans le joint creux en partie basse. Le système de fixation des cassettes est basé sur un principe de maintien en position de la cassette par cette rangée de vis et après enlèvement de celle-ci, il suffit de faire remonter la cassette par le haut pour la declipser de ses logements. La cassette est ainsi libre. L'opération et le maintien de la cassette du côté du vide est différent mais nous n'avons pas besoin de la démonter pour notre expertise.

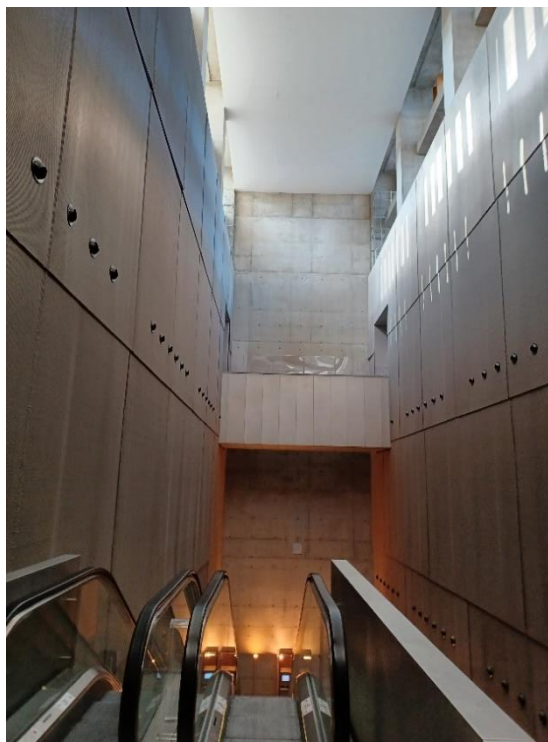
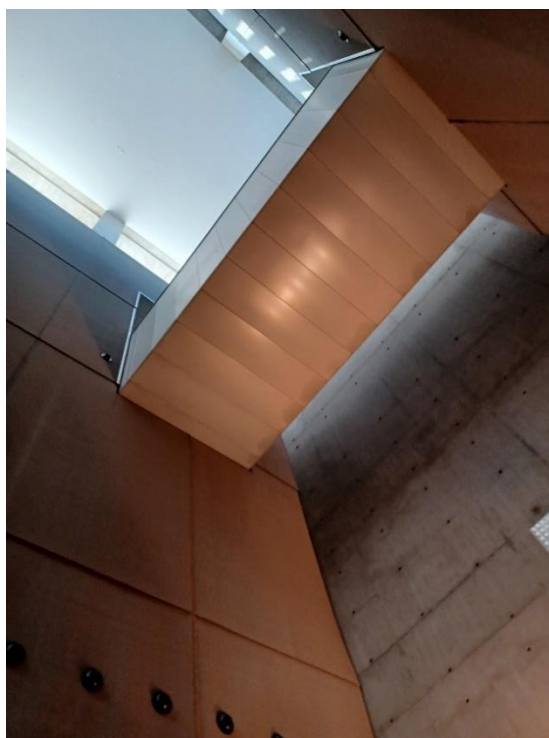
Le parapet est un remplissage en tôle inox sans fixation apparente. Les cassettes ont des plis sur la hauteur pour donner la raideur et la fixation de la cassette se fait sur le principe d'un appui linéaire haut et bas. L'appui haut n'est qu'une mise en position et l'appui bas est une mise et maintien en position.

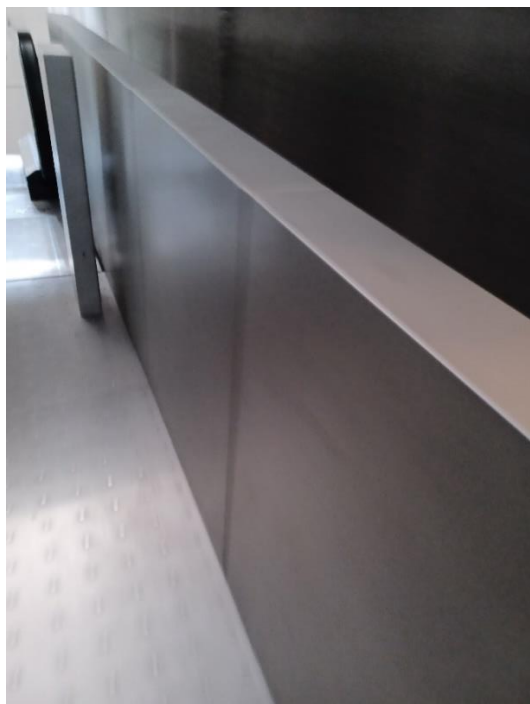
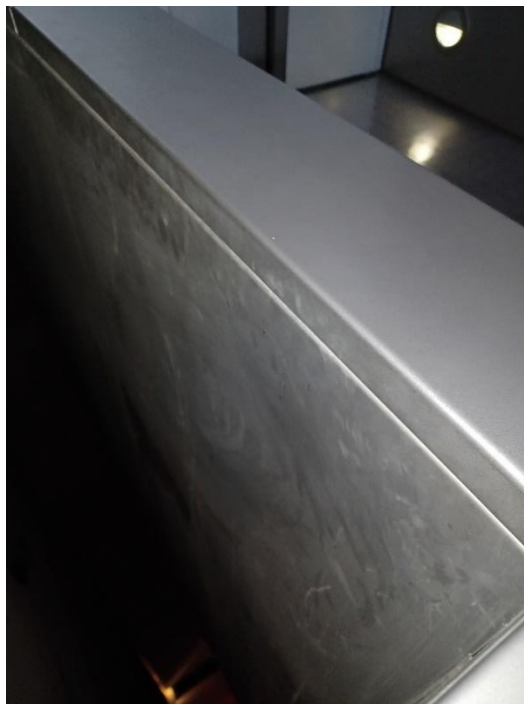
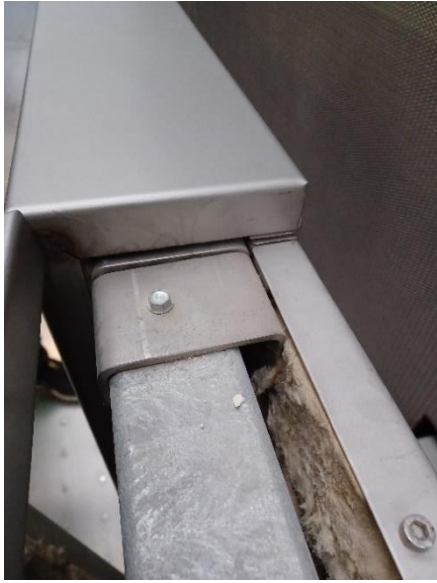
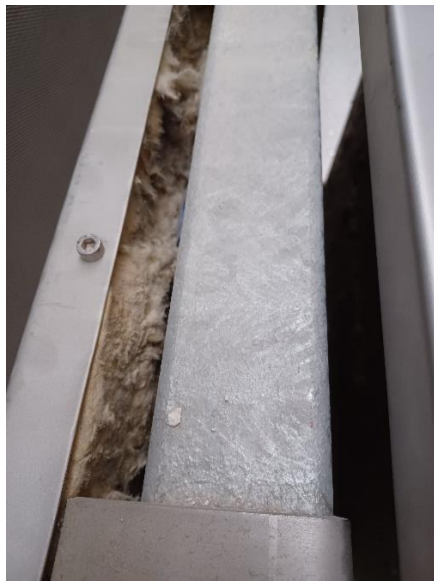
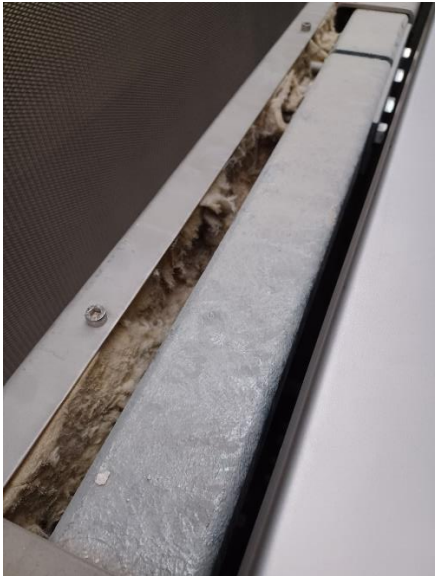
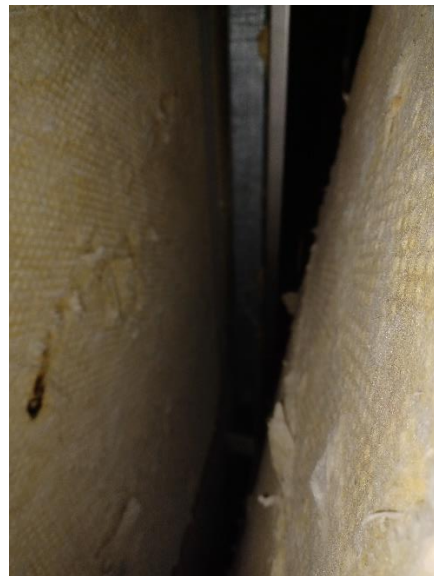
Après dévissage des vis basses, et dépose de la cassette sur la passerelle, l'ossature principale est visible. Il s'agit d'une échelle en tube acier galvanisé de 60x4 avec 1 lisse continue en partie haute et des montants espacés tous les 1,40m.

La fixation en pied n'est pas visible à cet endroit et nous ne pouvons pas démonter plus en avant.

Néanmoins nous imaginons qu'au droit de chaque montant un sabot ou une équerre de géométrie suffisante est fixée par 2 fixations sur le dessus de dalle dans la hauteur des 10cm de réserves de sol.

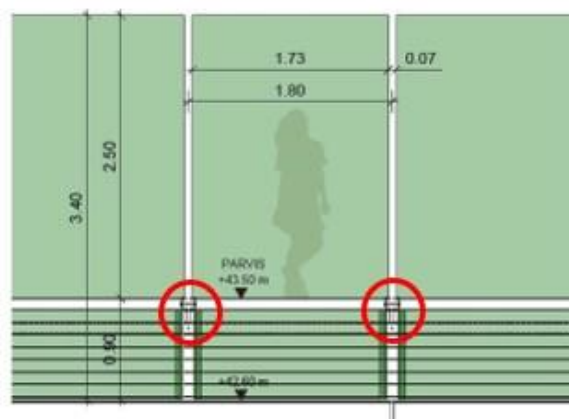
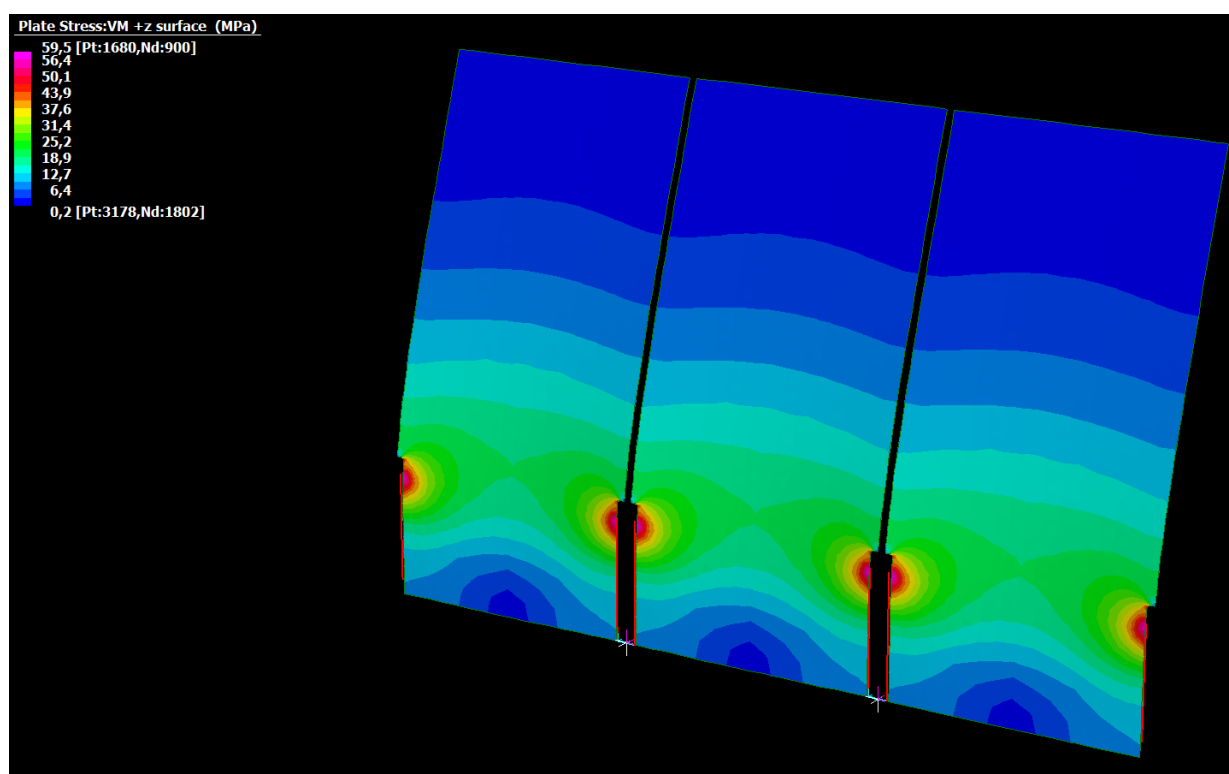
Contraintes ELU de Von-Mises

Le poids des vitrages indiqué dans la faisabilité est important. L'épaisseur prévisionnelle de 45mm (à vérifier) correspond à un poids de 112 kg/m<sup>2</sup>. Chaque panneau vitré aurait donc un poids d'environ 685kg.

Selon nos investigations l'épaisseur totale de ces vitrages de 45mm (3x15mm) est très importante et les découpes fines avec tolérances seront très compliquées à obtenir, ceci remet en cause les encoches.

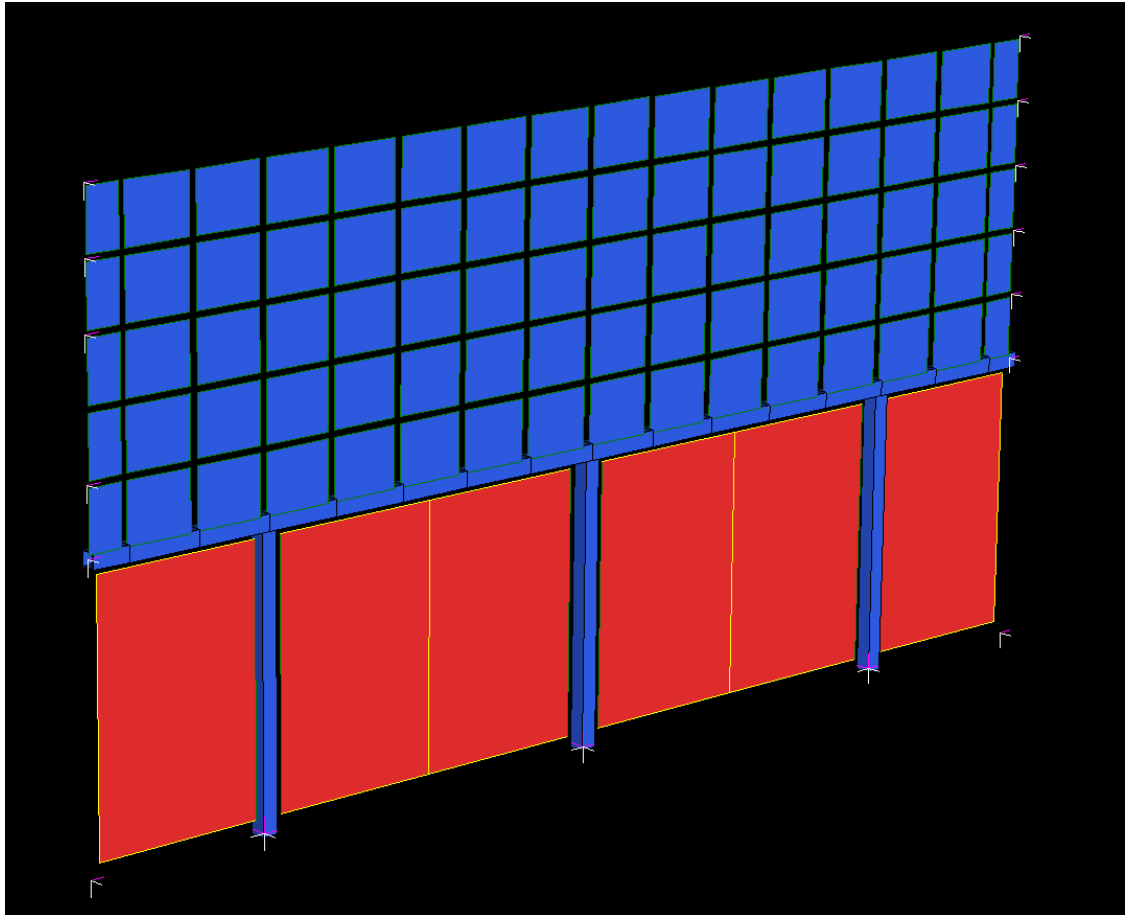
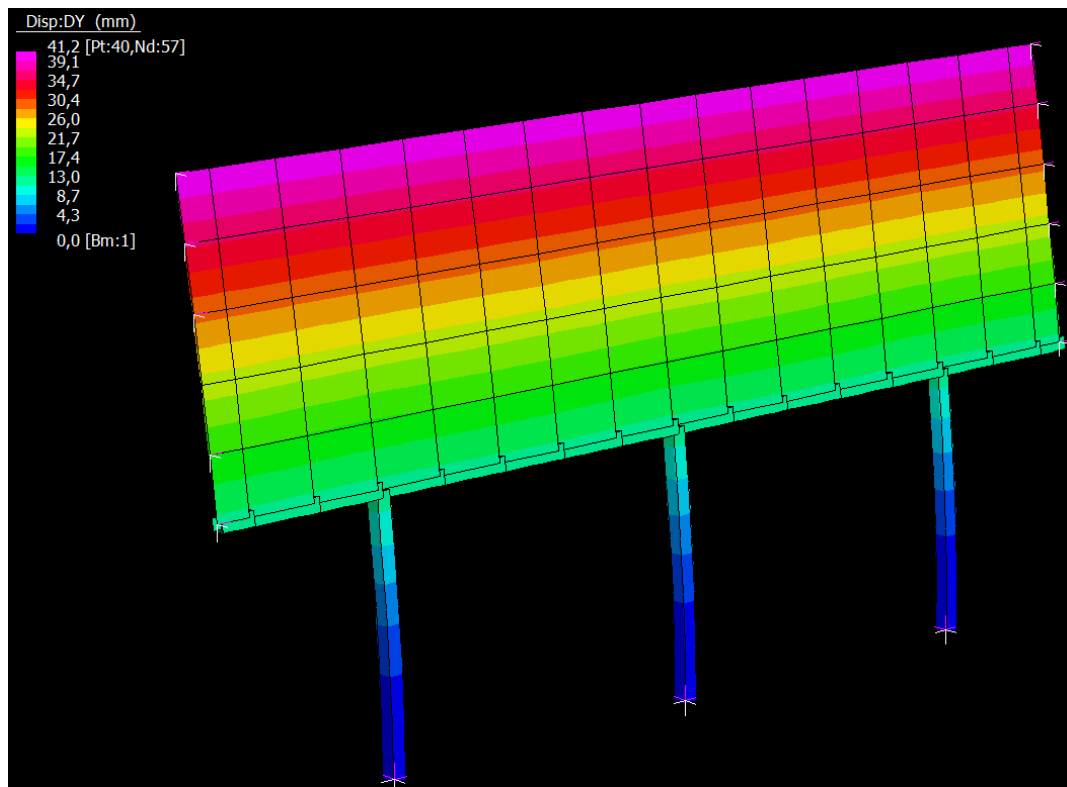
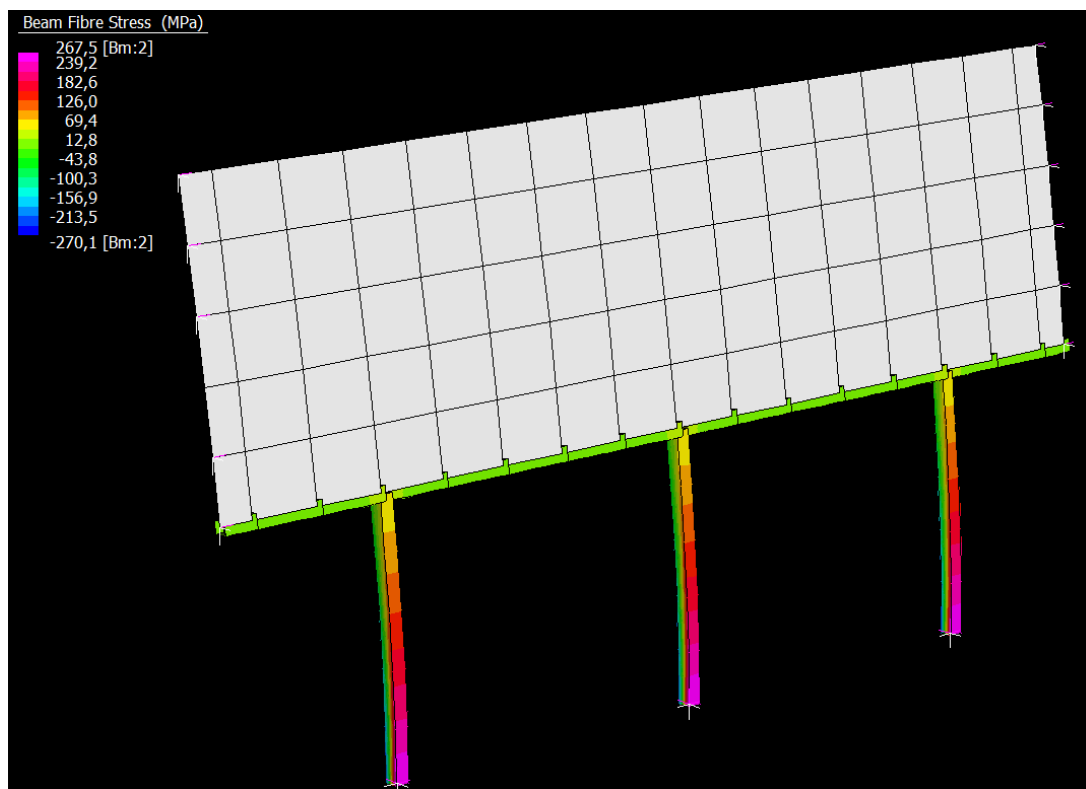
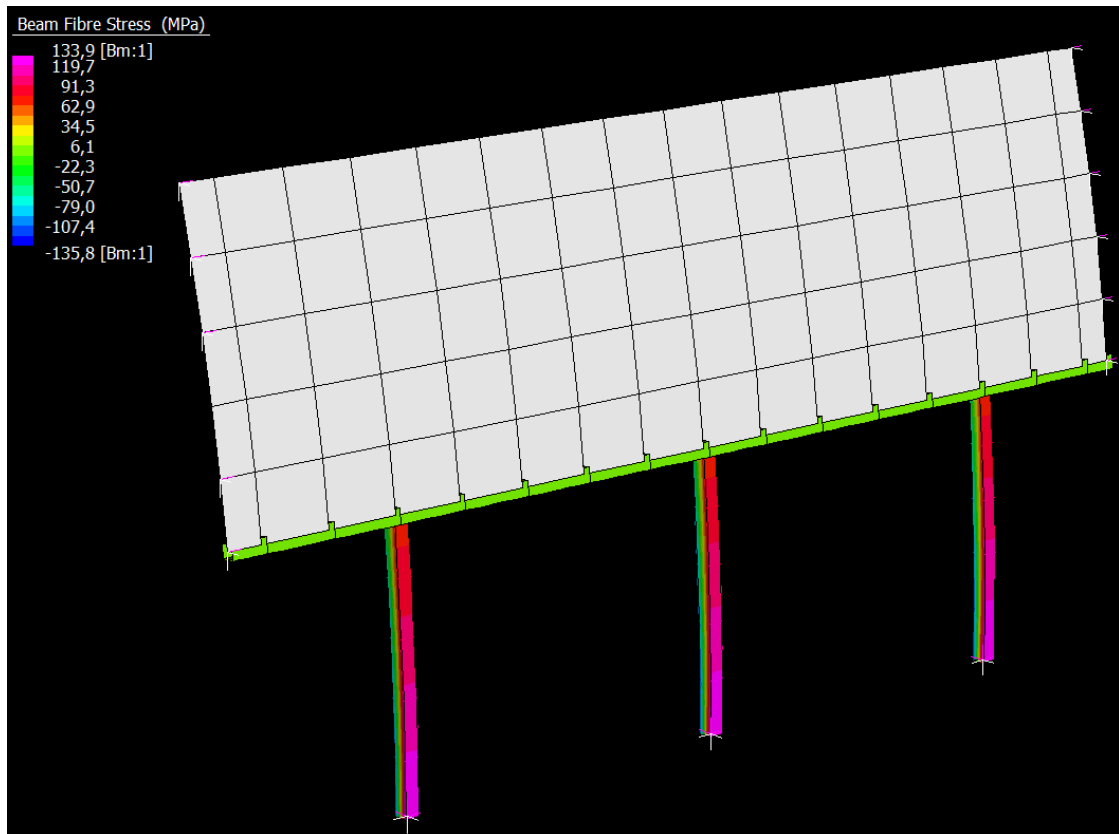
- Montants en tubes acier 60x60x4 tous les 1m50, encastrés en pied
- Traverse haute reliant les montants à 1m10 de hauteur (axe)
- Vitrage feuilleté au-dessus en ép équivalente 88.1 SGP sur 1m25 (ok selon AT Sabco).

- Chargements considérés :
  - « CP » = Poids propre
  - « Vent » = Vent uniforme 400Pa
  - « GC » = Poussée de GC normale sur la traverse à 1m10 de 1.0kN/m
  - « GC,ac » = Poussée GC accidentelle sur la rive haute du vitrage à 2m35 de 0.6kN/m
- Combinaisons :
  - ELS caract : « CP+Vent+0.7GC » et « CP+0.6Vent+GC »
  - ELU : « 1.35CP+1.5Vent+1.05GC » et « 1.35CP+0.9Vent+1.5GC »
  - ELA (accidentel) : « CP+GC,acc »
- Résultats :
  - Flèche ELS totale à 2m35 :  $w=41.2\text{mm} < \text{Min}(2H/100 ; 50\text{mm}) = 47\text{mm}$

- Contraintes structure acier :  $\sigma_{max} = \sigma_{elas} \times W_{el}/W_{pl} = 270.1 \times 15690/18848 = 225 \text{ MPa} < f_y = 235 \text{ MPa}$

- Contraintes structure acier / Accidentel :  $\sigma_{\max} = 136\text{MPa} < f_y = 235\text{MPa}$

- Comportement global en flèche et contraintes de la structure existante avec vitrages et charges additionnelles = validé
- Mais, contrôle de l'assemblage d'encastrement en pied des structures en acier à vérifier selon détails de pied non connus à ce jour.  
Ce contrôle, avant toute fabrication, se fera par un démontage sur existant permettant l'évaluation exacte avec prise de dimensions, géométries puis calculs en fonction de ces éléments. Ces éléments permettront de concevoir les besoins précis de renforcements de la structure en ossature métallique.
