## Rapport de mission de repérage des matériaux et produits contenant de l'amiante avant réalisation de travaux

Numéro de rapport	ESID-IDF 126207 06.11.24 A
Propriétaire	ESID-IDF
Donneur d'ordre	ESID-IDF
Adresse de l'immeuble	Lycée Militaire Saint-Cyr 2 avenue Jean Jaures 78210 SAINT-CYR-L'ÉCOLE
Bâtiment ou installation	Bâtiment
Date de permis de construire	Non communiquée - Antérieur au 01/07/1997
Date de construction	Non communiquée - Antérieur au 01/01/1997
La ou le(s) date(s) d'exécution du repérage	08/11/2024
Date d'émission du rapport de repérage	27/11/2024
Référence du programme de travaux défini par le donneur d'ordre	Voir paragraphe 2

Rénovation entière du bâtiment y a compris les façades et la toiture :

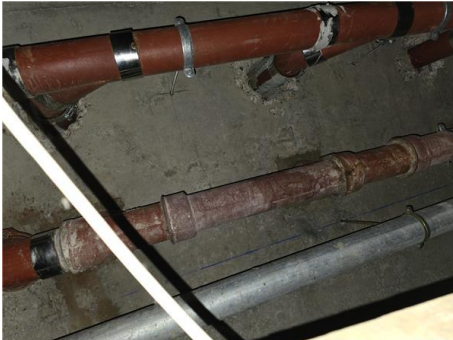
ELEMENT : Réseaux		
Emplacement

Nom du client	Numéro de dossier	Localisation
ESID-IDF	ESID-IDF 126207 06.11.24	RDC - Hall d'entrée 1 Réseaux - Plafond
Nom de l'opérateur	Date de prélèvement	Matériau
CORIDON Stéphane		Fonte
Résultat Amiante		
Absence d'amiante

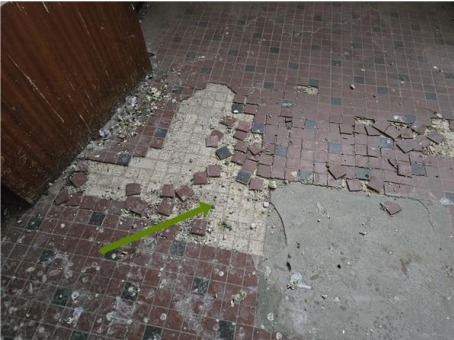
PRELEVEMENT : P001			
Emplacement

Nom du client		Numéro de dossier	Localisation
ESID-IDF		ESID-IDF 126207 06.11.24	2ème - 231 Vestiaires Carrelage - Plancher
Nom de l'opérateur		Date de prélèvement	Matériau
CORIDON Stéphane		08/11/2024	Ragréage + colle
Résultat Amiante			
Absence d'amiante			
DESCRIPTION DU PRELEVEMENT :			
Objet		Support	
Ragréage + colle			
DETAIL DES COUCHES DU PRELEVEMENT :			
Référence Couche	PV analyse Amiante	Description visuelle	Conclusion amiante
J01-COUCHE	AR-24-LH-055808-01	Matériau dur de type ciment-colle (beige) ; matériau dur de type mortier, béton, chape (gris)	Fibres d'amiante non détectées

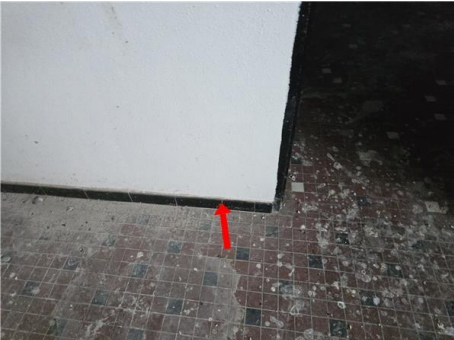
PRELEVEMENT : P002			
Emplacement

Nom du client		Numéro de dossier	Localisation
ESID-IDF		ESID-IDF 126207 06.11.24	2ème - 231 Vestiaires Plinthes carrelages - Murs
Nom de l'opérateur		Date de prélèvement	Matériau
CORIDON Stéphane		08/11/2024	Colle
Résultat Amiante			
Présence d'amiante (Fibres d'amiante de type chrysotile)			
DESCRIPTION DU PRELEVEMENT :			
Objet		Support	
Colle			
DETAIL DES COUCHES DU PRELEVEMENT :			
Référence Couche	PV analyse Amiante	Description visuelle	Conclusion amiante
J01-COUCHE	AR-24-LH-055808-01	Matériau dur de type carrelage, faïence (noir) ; matériau de type système d'enduit peinture (blanc) ; matériau dur (gris) (foncé) ; matériau dur de type ciment-colle (fibreuse) (gris)	Fibres d'amiante de type chrysotile

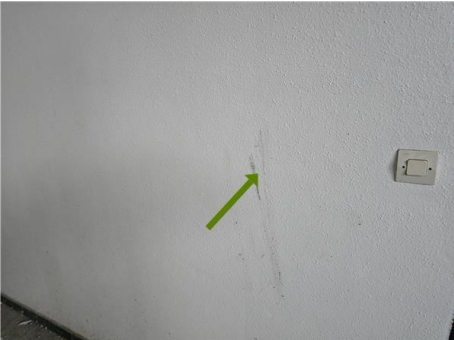
PRELEVEMENT : P003			
Emplacement

Nom du client		Numéro de dossier	Localisation
ESID-IDF		ESID-IDF 126207 06.11.24	2ème - 231 Vestiaires Revêtement de mur - Murs
Nom de l'opérateur		Date de prélèvement	Matériau
CORIDON Stéphane		08/11/2024	Enduit + peinture
Résultat Amiante			
Absence d'amiante			
DESCRIPTION DU PRELEVEMENT :			
Objet		Support	
Enduit + peinture			
DETAIL DES COUCHES DU PRELEVEMENT :			
Référence Couche	PV analyse Amiante	Description visuelle	Conclusion amiante
001-COUCHE	AR-24-LH-055808-01	Matériau dur de type mortier, béton, chape (gris)	Fibres d'amiante non détectées
J01-COUCHE	AR-24-LH-055808-01	Matériau de type système d'enduit peinture (blanc) ; matériau dur de type mortier, béton, chape (gris)	Fibres d'amiante non détectées

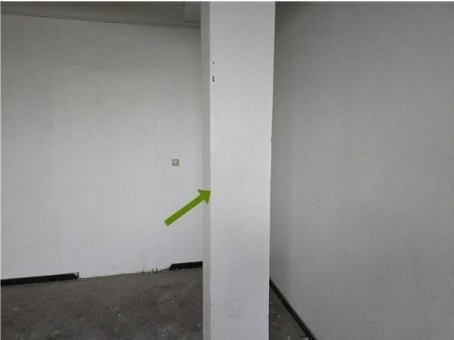
PRELEVEMENT : P004			
Emplacement

Nom du client		Numéro de dossier	Localisation
ESID-IDF		ESID-IDF 126207 06.11.24	2ème - 231 Vestiaires Revêtement de poteau - Murs
Nom de l'opérateur		Date de prélèvement	Matériau
CORIDON Stéphane		08/11/2024	Enduit + peinture
Résultat Amiante			
Absence d'amiante			
DESCRIPTION DU PRELEVEMENT :			
Objet		Support	
Enduit + peinture			
DETAIL DES COUCHES DU PRELEVEMENT :			
Référence Couche	PV analyse Amiante	Description visuelle	Conclusion amiante
001-COUCHE	AR-24-LH-055808-01	Matériau dur de type mortier, béton, chape (gris)	Fibres d'amiante non détectées
J01-COUCHE	AR-24-LH-055808-01	Matériau de type système d'enduit peinture (blanc) ; matériau dur de type mortier, béton, chape (gris)	Fibres d'amiante non détectées

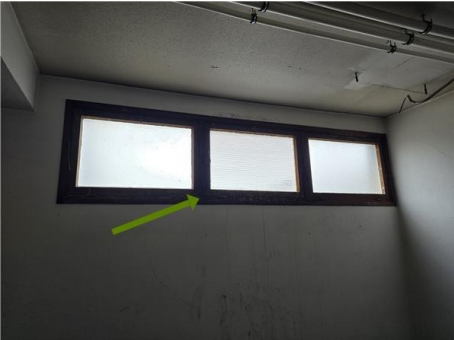
PRELEVEMENT : P006			
Emplacement

Nom du client	Numéro de dossier	Localisation	
ESID-IDF	ESID-IDF 126207 06.11.24	2ème - 231 Vestiaires Mastic vitrier - Fenêtre	
Nom de l'opérateur	Date de prélèvement	Matériau	
CORIDON Stéphane	08/11/2024	Mastic de vitrage	
Résultat Amiante			
Absence d'amiante			
DESCRIPTION DU PRELEVEMENT :			
Objet		Support	
Mastic de vitrage			
DETAIL DES COUCHES DU PRELEVEMENT :			
Référence Couche	PV analyse Amiante	Description visuelle	Conclusion amiante
J01-COUCHE	AR-24-LH-055808-01	Matériau (beige) en traces ; matériau semi-dur de type mastic (gris)	Fibres d'amiante non détectées

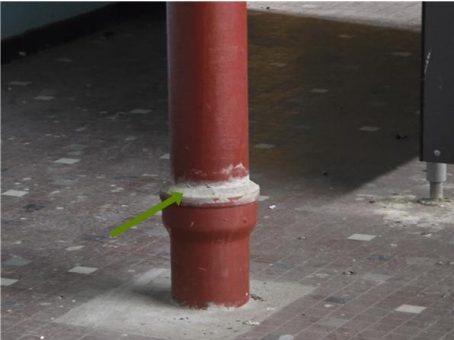
PRELEVEMENT : P007			
Emplacement

Nom du client		Numéro de dossier	Localisation
ESID-IDF		ESID-IDF 126207 06.11.24	2ème - 224 Sanitaires Enduit de rebouchage - Conduit EP
Nom de l'opérateur		Date de prélèvement	Matériau
CORIDON Stéphane		08/11/2024	Enduit
Résultat Amiante			
Absence d'amiante			
DESCRIPTION DU PRELEVEMENT :			
Objet		Support	
Enduit			
DETAIL DES COUCHES DU PRELEVEMENT :			
Référence Couche	PV analyse Amiante	Description visuelle	Conclusion amiante
J01-COUCHE	AR-24-LH-055808-01	Matériau semi-dur (gris) en traces ; matériau dur de type mortier, béton, chape (gris)	Fibres d'amiante non détectées

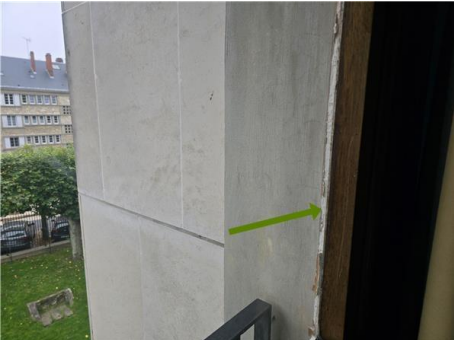
PRELEVEMENT : P013			
Emplacement

Nom du client	Numéro de dossier	Localisation	
ESID-IDF	ESID-IDF 126207 06.11.24	2ème - 226 Chambre Mastic vitrier ext - Fenêtre	
Nom de l'opérateur	Date de prélèvement	Matériau	
CORIDON Stéphane	08/11/2024	Mastic de vitrage	
Résultat Amiante			
Absence d'amiante			
DESCRIPTION DU PRELEVEMENT :			
Objet		Support	
Mastic de vitrage			
DETAIL DES COUCHES DU PRELEVEMENT :			
Référence Couche	PV analyse Amiante	Description visuelle	Conclusion amiante
J01-COUCHE	AR-24-LH-055808-01	Matériau dur de type mortier, béton, chape (gris)	Fibres d'amiante non détectées

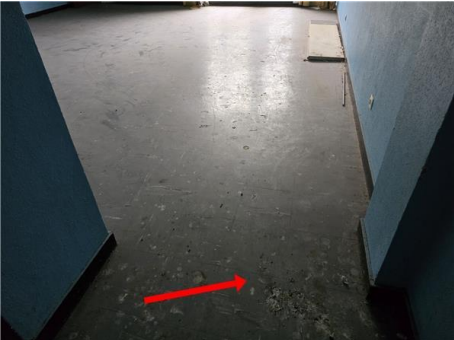
PRELEVEMENT : P014			
Emplacement

Nom du client	Numéro de dossier	Localisation	
ESID-IDF	ESID-IDF 126207 06.11.24	2ème - 227 Chambre Dalle de sol grise - Plancher	
Nom de l'opérateur	Date de prélèvement	Matériau	
CORIDON Stéphane	08/11/2024	Dalle de sol	
Résultat Amiante			
Présence d'amiante (Fibres d'amiante de type chrysotile)			
DESCRIPTION DU PRELEVEMENT :			
Objet		Support	
Dalle de sol			
DETAIL DES COUCHES DU PRELEVEMENT :			
Référence Couche	PV analyse Amiante	Description visuelle	Conclusion amiante
001-COUCHE	AR-24-LH-055808-01	Matériau de type colle bitumineux (noir)	Fibres d'amiante de type chrysotile
J01-COUCHE	AR-24-LH-055808-01	Matériau semi-dur de type dalle de sol (gris)	Fibres d'amiante de type chrysotile

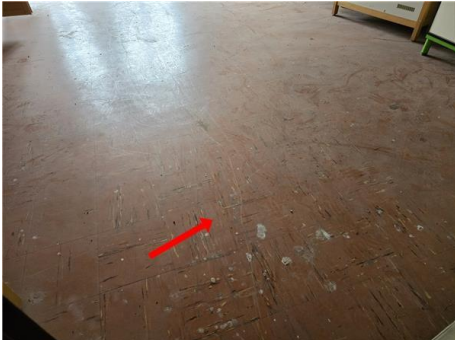
PRELEVEMENT : P017			
Emplacement

Nom du client	Numéro de dossier	Localisation	
ESID-IDF	ESID-IDF 126207 06.11.24	2ème - 229 Chambre Dalle de sol rouge - Plancher	
Nom de l'opérateur	Date de prélèvement	Matériau	
CORIDON Stéphane	08/11/2024	Colle noire	
Résultat Amiante			
Présence d'amiante (Fibres d'amiante de type chrysotile)			
DESCRIPTION DU PRELEVEMENT :			
Objet		Support	
Colle noire			
DETAIL DES COUCHES DU PRELEVEMENT :			
Référence Couche	PV analyse Amiante	Description visuelle	Conclusion amiante
J01-COUCHE	AR-24-LH-055808-01	Matériau semi-dur de type dalle de sol (orange) en traces ; matériau de type colle bitumineux (noir) ; matériau dur de type mortier, béton, chape (gris)	Fibres d'amiante de type chrysotile

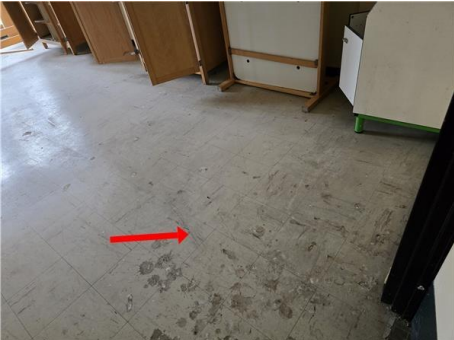
PRELEVEMENT : P018			
Emplacement

Nom du client	Numéro de dossier	Localisation	
ESID-IDF	ESID-IDF 126207 06.11.24	2ème - 230 Chambre Dalle de sol beige - Plancher	
Nom de l'opérateur	Date de prélèvement	Matériau	
CORIDON Stéphane	08/11/2024	Dalle de sol	
Résultat Amiante			
Présence d'amiante (Fibres d'amiante de type chrysotile)			
DESCRIPTION DU PRELEVEMENT :			
Objet		Support	
Dalle de sol			
DETAIL DES COUCHES DU PRELEVEMENT :			
Référence Couche	PV analyse Amiante	Description visuelle	Conclusion amiante
J01-COUCHE	AR-24-LH-055808-01	Matériau semi-dur de type dalle de sol (beige)	Fibres d'amiante de type chrysotile
001-COUCHE	AR-24-LH-055808-01	Matériau de type colle bitumineux (noir)	Fibres d'amiante de type chrysotile

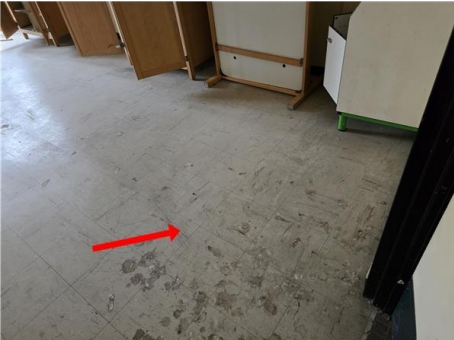
PRELEVEMENT : P019			
Emplacement

Nom du client	Numéro de dossier	Localisation	
ESID-IDF	ESID-IDF 126207 06.11.24	2ème - 230 Chambre Dalle de sol beige - Plancher	
Nom de l'opérateur	Date de prélèvement	Matériau	
CORIDON Stéphane	08/11/2024	Colle noire	
Résultat Amiante			
Présence d'amiante (Fibres d'amiante de type chrysotile)			
DESCRIPTION DU PRELEVEMENT :			
Objet		Support	
Colle noire			
DETAIL DES COUCHES DU PRELEVEMENT :			
Référence Couche	PV analyse Amiante	Description visuelle	Conclusion amiante
J01-COUCHE	AR-24-LH-055808-01	Matériau de type colle bitumineux (noir) ; matériau semi-dur de type ragréage (marron) ; matériau semi-dur (gris) ; matériau dur de type mortier, béton, chape (blanc)	Fibres d'amiante de type chrysotile

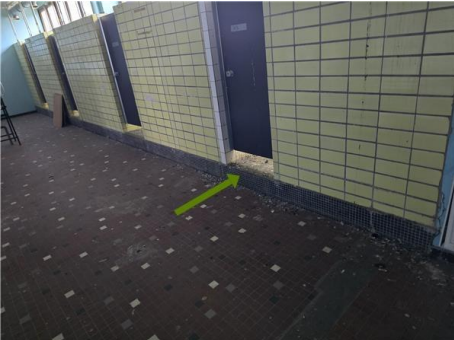
PRELEVEMENT : P020			
Emplacement

Nom du client		Numéro de dossier	Localisation
ESID-IDF		ESID-IDF 126207 06.11.24	2ème - 224 Sanitaires Mosaïque - Plancher
Nom de l'opérateur		Date de prélèvement	Matériau
CORIDON Stéphane		08/11/2024	Colle
Résultat Amiante			
Absence d'amiante			
DESCRIPTION DU PRELEVEMENT :			
Objet		Support	
Colle			
DETAIL DES COUCHES DU PRELEVEMENT :			
Référence Couche	PV analyse Amiante	Description visuelle	Conclusion amiante
J01-COUCHE	AR-24-LH-055808-01	Matériau semi-dur (blanc) en traces ; matériau semi-dur (jaune) en traces ; matériau dur de type mortier, béton, chape (gris)	Fibres d'amiante non détectées

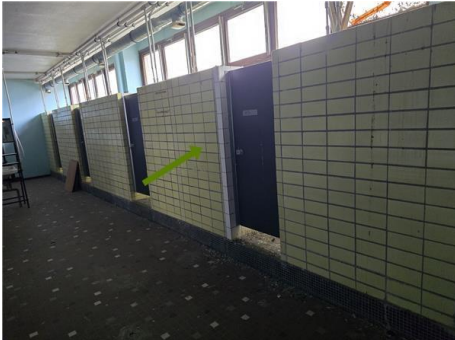
PRELEVEMENT : P021			
Emplacement

Nom du client		Numéro de dossier	Localisation
ESID-IDF		ESID-IDF 126207 06.11.24	2ème - 224 Sanitaires Faïence - Murs
Nom de l'opérateur		Date de prélèvement	Matériau
CORIDON Stéphane		08/11/2024	Colle
Résultat Amiante			
Absence d'amiante			
DESCRIPTION DU PRELEVEMENT :			
Objet		Support	
Colle			
DETAIL DES COUCHES DU PRELEVEMENT :			
Référence Couche	PV analyse Amiante	Description visuelle	Conclusion amiante
J01-COUCHE	AR-24-LH-055808-01	Matériau dur de type ciment-colle (gris)	Fibres d'amiante non détectées

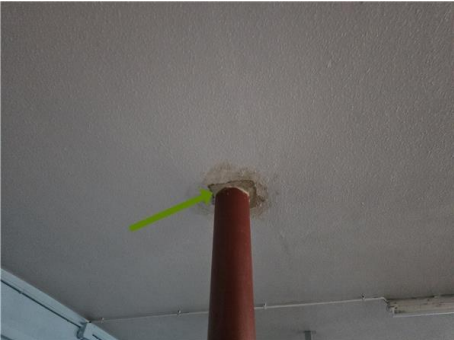
PRELEVEMENT : P022			
Emplacement

Nom du client		Numéro de dossier	Localisation
ESID-IDF		ESID-IDF 126207 06.11.24	2ème - 224 Sanitaires Rebouchage plafond - Conduit EP
Nom de l'opérateur		Date de prélèvement	Matériau
CORIDON Stéphane		08/11/2024	Enduit
Résultat Amiante			
Absence d'amiante			
DESCRIPTION DU PRELEVEMENT :			
Objet		Support	
Enduit			
DETAIL DES COUCHES DU PRELEVEMENT :			
Référence Couche	PV analyse Amiante	Description visuelle	Conclusion amiante
J01-COUCHE	AR-24-LH-055808-01	Matériau de type peinture (blanc) ; matériau dur de type mortier, béton, chape (beige)	Fibres d'amiante non détectées
001-COUCHE	AR-24-LH-055808-01	Matériau dur de type mortier, béton, chape (beige)	Fibres d'amiante non détectées

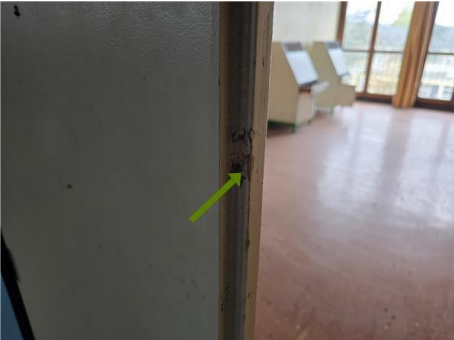
PRELEVEMENT : P026			
Emplacement

Nom du client		Numéro de dossier	Localisation
ESID-IDF		ESID-IDF 126207 06.11.24	2ème - 238 Chambre Joint sur ouvrant - Porte
Nom de l'opérateur		Date de prélèvement	Matériau
CORIDON Stéphane		08/11/2024	Joint fibreux
Résultat Amiante			
Absence d'amiante			
DESCRIPTION DU PRELEVEMENT :			
Objet		Support	
Joint			
DETAIL DES COUCHES DU PRELEVEMENT :			
Référence Couche	PV analyse Amiante	Description visuelle	Conclusion amiante
J01-COUCHE	AR-24-LH-055808-01	Matériau de type peinture (beige) ; matériau semi-dur (fibreux) (marron) ; matériau de type peinture (vert) (clair) ; matériau semi-dur fibreux de type bois, copeaux (marron)	Fibres d'amiante non détectées

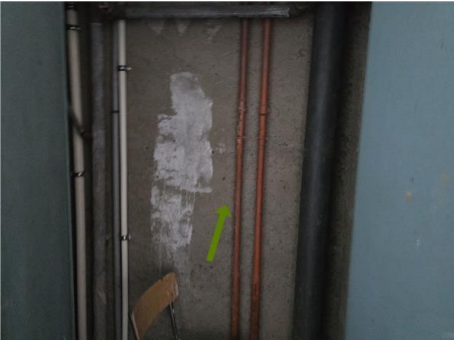
PRELEVEMENT : P027			
Emplacement

Nom du client	Numéro de dossier	Localisation	
ESID-IDF	ESID-IDF 126207 06.11.24	2ème - 237 Sanitaires Revêtement de mur - Placard	
Nom de l'opérateur	Date de prélèvement	Matériau	
CORIDON Stéphane	08/11/2024	Enduit gris	
Résultat Amiante			
Absence d'amiante			
DESCRIPTION DU PRELEVEMENT :			
Objet		Support	
Enduit gris			
DETAIL DES COUCHES DU PRELEVEMENT :			
Référence Couche	PV analyse Amiante	Description visuelle	Conclusion amiante
J01-COUCHE	AR-24-LH-055808-01	Matériau dur de type mortier, béton, chape (gris)	Fibres d'amiante non détectées

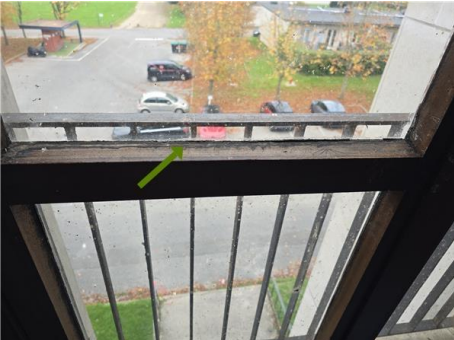
PRELEVEMENT : P028			
Emplacement

Nom du client	Numéro de dossier	Localisation	
ESID-IDF	ESID-IDF 126207 06.11.24	2ème - 204 Chambre Mastic vitrier int - Fenêtre	
Nom de l'opérateur	Date de prélèvement	Matériau	
CORIDON Stéphane	08/11/2024	Mastic de vitrage	
Résultat Amiante			
Absence d'amiante			
DESCRIPTION DU PRELEVEMENT :			
Objet		Support	
Mastic de vitrage			
DETAIL DES COUCHES DU PRELEVEMENT :			
Référence Couche	PV analyse Amiante	Description visuelle	Conclusion amiante
J01-COUCHE	AR-24-LH-055808-01	Matériau de type peinture (blanc) ; matériau semi-dur de type mastic (beige) ; matériau (marron) en traces	Fibres d'amiante non détectées

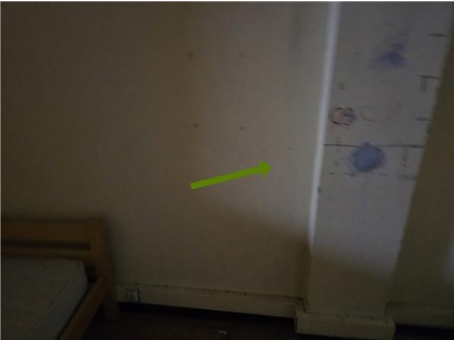
PRELEVEMENT : P030			
Emplacement

Nom du client	Numéro de dossier	Localisation	
ESID-IDF	ESID-IDF 126207 06.11.24	2ème - 207 Chambre Revêtement de mur - Murs	
Nom de l'opérateur	Date de prélèvement	Matériau	
CORIDON Stéphane	08/11/2024	Enduit + peinture	
Résultat Amiante			
Absence d'amiante			
DESCRIPTION DU PRELEVEMENT :			
Objet		Support	
Enduit + peinture			
DETAIL DES COUCHES DU PRELEVEMENT :			
Référence Couche	PV analyse Amiante	Description visuelle	Conclusion amiante
J01-COUCHE	AR-24-LH-055808-01	Matériau de type peinture (beige) ; matériau de type peinture (marron) ; matériau dur de type mortier, béton, chape (gris)	Fibres d'amiante non détectées

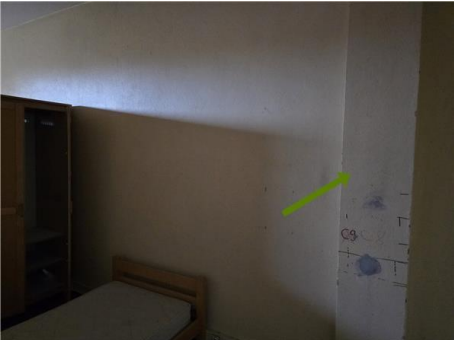
PRELEVEMENT : P031			
Emplacement

Nom du client	Numéro de dossier	Localisation	
ESID-IDF	ESID-IDF 126207 06.11.24	2ème - 207 Chambre Revêtement de poteau - Murs	
Nom de l'opérateur	Date de prélèvement	Matériau	
CORIDON Stéphane	08/11/2024	Enduit + peinture	
Résultat Amiante			
Absence d'amiante			
DESCRIPTION DU PRELEVEMENT :			
Objet		Support	
Enduit + peinture			
DETAIL DES COUCHES DU PRELEVEMENT :			
Référence Couche	PV analyse Amiante	Description visuelle	Conclusion amiante
J01-COUCHE	AR-24-LH-055808-01	Matériau semi-dur (gris) ; matériau dur de type mortier, béton, chape (gris)	Fibres d'amiante non détectées

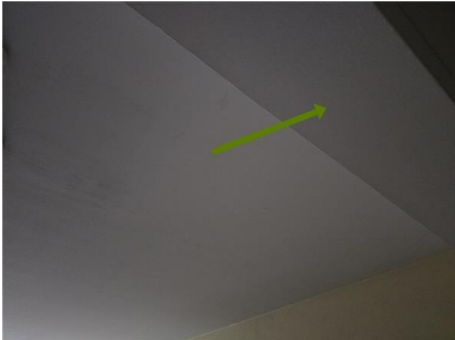
PRELEVEMENT : P033			
Emplacement

Nom du client	Numéro de dossier	Localisation	
ESID-IDF	ESID-IDF 126207 06.11.24	2ème - 207 Chambre Revêtement de plafond - Plafond	
Nom de l'opérateur	Date de prélèvement	Matériau	
CORIDON Stéphane	08/11/2024	Enduit + peinture	
Résultat Amiante			
Absence d'amiante			
DESCRIPTION DU PRELEVEMENT :			
Objet		Support	
Enduit + peinture			
DETAIL DES COUCHES DU PRELEVEMENT :			
Référence Couche	PV analyse Amiante	Description visuelle	Conclusion amiante
J01-COUCHE	AR-24-LH-055808-01	Matériau de type peinture (blanc) ; matériau semi-dur de type enduit (blanc) ; matériau semi-dur (beige) en traces	Fibres d'amiante non détectées

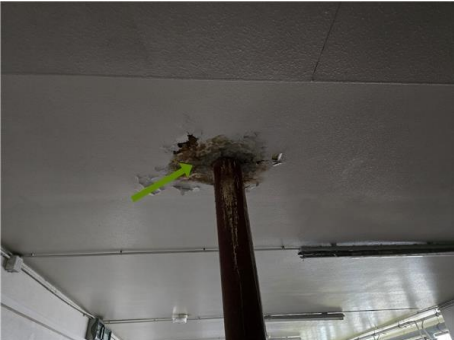
PRELEVEMENT : P035			
Emplacement

Nom du client		Numéro de dossier	Localisation
ESID-IDF		ESID-IDF 126207 06.11.24	2ème - 203 Sanitaires Enduit de rebouchage - Conduit EP
Nom de l'opérateur		Date de prélèvement	Matériau
CORIDON Stéphane		08/11/2024	Enduit
Résultat Amiante			
Absence d'amiante			
DESCRIPTION DU PRELEVEMENT :			
Objet		Support	
Enduit			
DETAIL DES COUCHES DU PRELEVEMENT :			
Référence Couche	PV analyse Amiante	Description visuelle	Conclusion amiante
J01-COUCHE	AR-24-LH-055808-01	Matériau semi-dur (beige) en traces ; matériau dur de type mortier, béton, chape (beige) ; matériau dur de type mortier, béton, chape (gris) ; matériau (marron) en traces	Fibres d'amiante non détectées

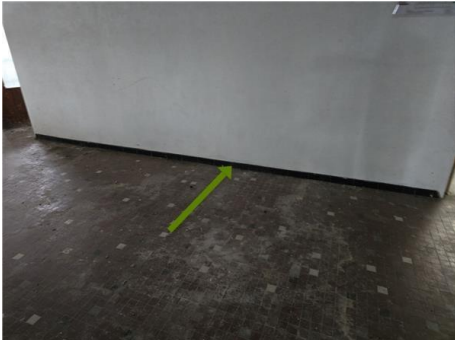
PRELEVEMENT : P037			
Emplacement

Nom du client		Numéro de dossier	Localisation
ESID-IDF		ESID-IDF 126207 06.11.24	2ème - 203 Sanitaires Carrelage - Plancher
Nom de l'opérateur		Date de prélèvement	Matériau
CORIDON Stéphane		08/11/2024	Ragréage + colle
Résultat Amiante			
Absence d'amiante			
DESCRIPTION DU PRELEVEMENT :			
Objet		Support	
Ragréage + colle			
DETAIL DES COUCHES DU PRELEVEMENT :			
Référence Couche	PV analyse Amiante	Description visuelle	Conclusion amiante
J01-COUCHE	AR-24-LH-055808-01	Matériau dur de type ciment-colle (gris) (foncé) ; matériau dur de type mortier, béton, chape (gris) (clair)	Fibres d'amiante non détectées

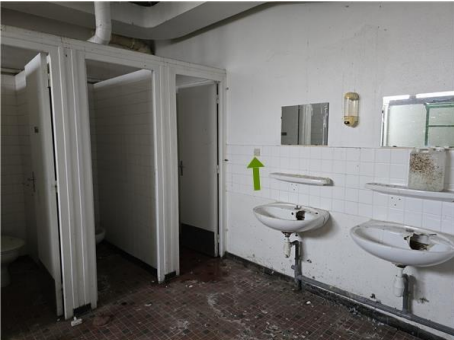
PRELEVEMENT : P040			
Emplacement

Nom du client		Numéro de dossier	Localisation
ESID-IDF		ESID-IDF 126207 06.11.24	2ème - 203 Sanitaires Faïence - Murs
Nom de l'opérateur		Date de prélèvement	Matériau
CORIDON Stéphane		08/11/2024	Colle
Résultat Amiante			
Absence d'amiante			
DESCRIPTION DU PRELEVEMENT :			
Objet		Support	
Colle			
DETAIL DES COUCHES DU PRELEVEMENT :			
Référence Couche	PV analyse Amiante	Description visuelle	Conclusion amiante
J01-COUCHE	AR-24-LH-055808-01	Matériau dur de type ciment-colle (beige) ; matériau semi-dur (marron)	Fibres d'amiante non détectées

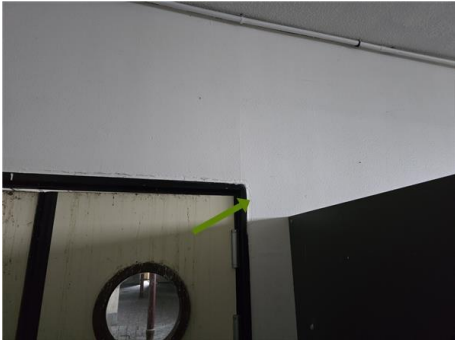
PRELEVEMENT : P041			
Emplacement

Nom du client	Numéro de dossier	Localisation	
ESID-IDF	ESID-IDF 126207 06.11.24	2ème - 209 Sanitaires Faïence - Murs	
Nom de l'opérateur	Date de prélèvement	Matériau	
CORIDON Stéphane	08/11/2024	Colle	
Résultat Amiante			
Absence d'amiante			
DESCRIPTION DU PRELEVEMENT :			
Objet		Support	
Colle			
DETAIL DES COUCHES DU PRELEVEMENT :			
Référence Couche	PV analyse Amiante	Description visuelle	Conclusion amiante
J01-COUCHE	AR-24-LH-055808-01	Matériau dur de type carrelage, faïence (blanc) ; matériau de type peinture (blanc) ; matériau de type peinture (beige) ; matériau dur de type ciment-colle (beige)	Fibres d'amiante non détectées

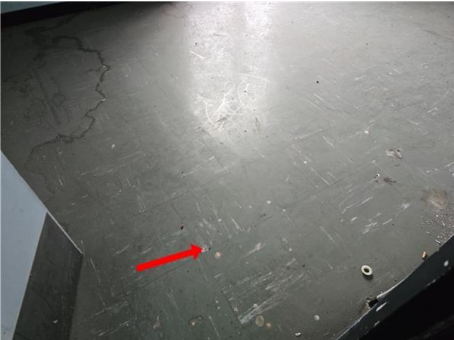
PRELEVEMENT : P043			
Emplacement

Nom du client		Numéro de dossier	Localisation
ESID-IDF		ESID-IDF 126207 06.11.24	2ème - 222 Chambre Dalle de sol verte - Plancher
Nom de l'opérateur		Date de prélèvement	Matériau
CORIDON Stéphane		08/11/2024	Dalle de sol
Résultat Amiante			
Présence d'amiante (Fibres d'amiante de type chrysotile)			
DESCRIPTION DU PRELEVEMENT :			
Objet		Support	
Dalle de sol			
DETAIL DES COUCHES DU PRELEVEMENT :			
Référence Couche	PV analyse Amiante	Description visuelle	Conclusion amiante
J01-COUCHE	AR-24-LH-055808-01	Matériau semi-dur de type dalle de sol (vert) ; matériau de type colle (jaune)	Fibres d'amiante de type chrysotile

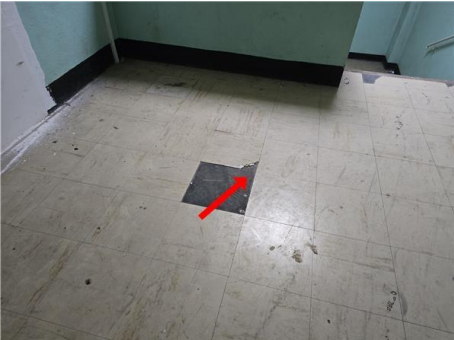
PRELEVEMENT : P045			
Emplacement

Nom du client	Numéro de dossier	Localisation	
ESID-IDF	ESID-IDF 126207 06.11.24	2ème - 225 Cage d'escalier Dalle de sol beige - Plancher	
Nom de l'opérateur	Date de prélèvement	Matériau	
CORIDON Stéphane	08/11/2024	Dalle de sol	
Résultat Amiante			
Présence d'amiante (Fibres d'amiante de type chrysotile)			
DESCRIPTION DU PRELEVEMENT :			
Objet		Support	
Dalle de sol			
DETAIL DES COUCHES DU PRELEVEMENT :			
Référence Couche	PV analyse Amiante	Description visuelle	Conclusion amiante
J01-COUCHE	AR-24-LH-055808-01	Matériau semi-dur de type dalle de sol (beige)	Fibres d'amiante de type chrysotile

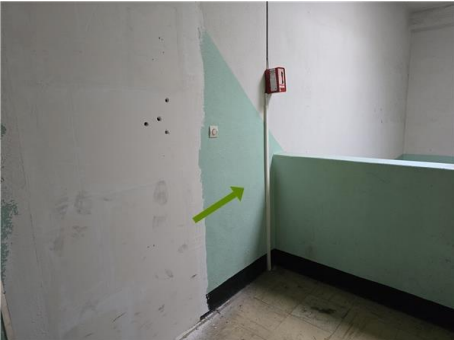
PRELEVEMENT : P047			
Emplacement

Nom du client	Numéro de dossier	Localisation	
ESID-IDF	ESID-IDF 126207 06.11.24	2ème - 225 Cage d'escalier Revêtement de mur - Murs	
Nom de l'opérateur	Date de prélèvement	Matériau	
CORIDON Stéphane	08/11/2024	Enduit + peinture	
Résultat Amiante			
Absence d'amiante			
DESCRIPTION DU PRELEVEMENT :			
Objet		Support	
Enduit + peinture			
DETAIL DES COUCHES DU PRELEVEMENT :			
Référence Couche	PV analyse Amiante	Description visuelle	Conclusion amiante
J01-COUCHE	AR-24-LH-055808-01	Matériau de type système d'enduit peinture (vert) ; matériau dur de type mortier, béton, chape (gris)	Fibres d'amiante non détectées

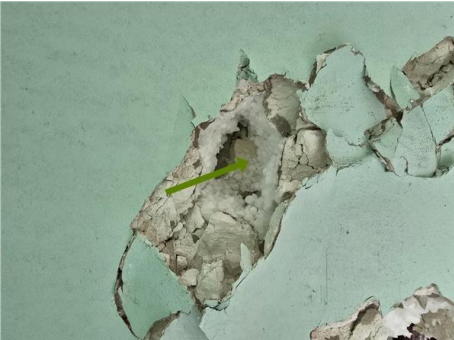
PRELEVEMENT : P048			
Emplacement

Nom du client	Numéro de dossier	Localisation	
ESID-IDF	ESID-IDF 126207 06.11.24	2ème - 225 Cage d'escalier Revêtement de mur - Murs	
Nom de l'opérateur	Date de prélèvement	Matériau	
CORIDON Stéphane	08/11/2024	Enduit + peinture	
Résultat Amiante			
Absence d'amiante			
DESCRIPTION DU PRELEVEMENT :			
Objet		Support	
Enduit + peinture			
DETAIL DES COUCHES DU PRELEVEMENT :			
Référence Couche	PV analyse Amiante	Description visuelle	Conclusion amiante
J01-COUCHE	AR-24-LH-055808-01	Matériau de type système d'enduit peinture (vert) ; matériau dur de type mortier, béton, chape (gris)	Fibres d'amiante non détectées
001-COUCHE	AR-24-LH-055808-01	Matériau dur de type mortier, béton, chape (gris)	Fibres d'amiante non détectées

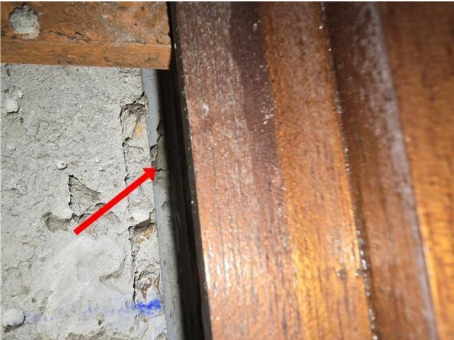
PRELEVEMENT : P051			
Emplacement

Nom du client		Numéro de dossier	Localisation
ESID-IDF		ESID-IDF 126207 06.11.24	2ème - 222 Chambre Joint entre bâti et maçonnerie - Fenêtre
Nom de l'opérateur		Date de prélèvement	Matériau
CORIDON Stéphane		08/11/2024	Mastic marron
Résultat Amiante			
Présence d'amiante (Fibres d'amiante de type chrysotile)			
DESCRIPTION DU PRELEVEMENT :			
Objet		Support	
Mastic marron			
DETAIL DES COUCHES DU PRELEVEMENT :			
Référence Couche	PV analyse Amiante	Description visuelle	Conclusion amiante
J01-COUCHE	AR-24-LH-055808-01	Matériau souple de type mastic (collant) (marron)	Fibres d'amiante de type chrysotile

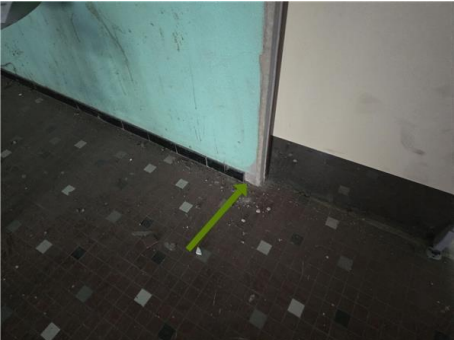
PRELEVEMENT : P054			
Emplacement

Nom du client	Numéro de dossier	Localisation	
ESID-IDF	ESID-IDF 126207 06.11.24	1er - 123 Sanitaires Carrelage - Plancher	
Nom de l'opérateur	Date de prélèvement	Matériau	
CORIDON Stéphane	08/11/2024	Ragréage + colle	
Résultat Amiante			
Absence d'amiante			
DESCRIPTION DU PRELEVEMENT :			
Objet		Support	
Ragréage + colle			
DETAIL DES COUCHES DU PRELEVEMENT :			
Référence Couche	PV analyse Amiante	Description visuelle	Conclusion amiante
J01-COUCHE	AR-24-LH-055808-01	Matériau dur de type ciment-colle (gris) ; matériau dur de type mortier, béton, chape (beige)	Fibres d'amiante non détectées

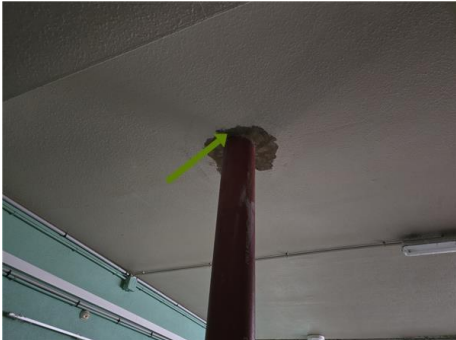
PRELEVEMENT : P057			
Emplacement

Nom du client		Numéro de dossier	Localisation
ESID-IDF		ESID-IDF 126207 06.11.24	1er - 123 Sanitaires Enduit de rebouchage - Conduit EP
Nom de l'opérateur		Date de prélèvement	Matériau
CORIDON Stéphane		08/11/2024	Enduit
Résultat Amiante			
Absence d'amiante			
DESCRIPTION DU PRELEVEMENT :			
Objet		Support	
Enduit			
DETAIL DES COUCHES DU PRELEVEMENT :			
Référence Couche	PV analyse Amiante	Description visuelle	Conclusion amiante
J01-COUCHE	AR-24-LH-055808-01	Matériau dur (beige)	Fibres d'amiante non détectées

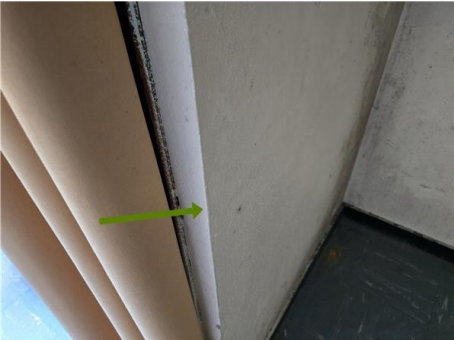
PRELEVEMENT : P062			
Emplacement

Nom du client	Numéro de dossier	Localisation	
ESID-IDF	ESID-IDF 126207 06.11.24	1er - 125 Chambre Mastic vitrier ext - Fenêtre	
Nom de l'opérateur	Date de prélèvement	Matériau	
CORIDON Stéphane	08/11/2024	Mastic de vitrage	
Résultat Amiante			
Absence d'amiante			
DESCRIPTION DU PRELEVEMENT :			
Objet		Support	
Mastic de vitrage			
DETAIL DES COUCHES DU PRELEVEMENT :			
Référence Couche	PV analyse Amiante	Description visuelle	Conclusion amiante
J01-COUCHE	AR-24-LH-055808-01	Matériau semi-dur (blanc) ; matériau semi-dur de type mastic (gris)	Fibres d'amiante non détectées

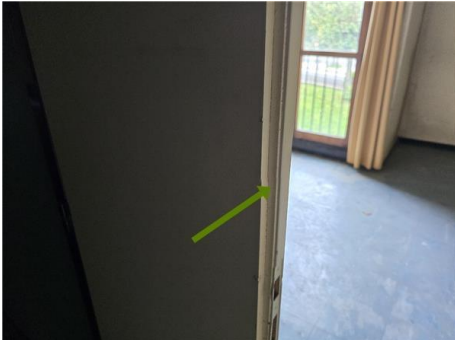
PRELEVEMENT : P063			
Emplacement

Nom du client	Numéro de dossier	Localisation	
ESID-IDF	ESID-IDF 126207 06.11.24	1er - 125 Chambre Revêtement de mur - Mur	
Nom de l'opérateur	Date de prélèvement	Matériau	
CORIDON Stéphane	08/11/2024	Enduit + peinture	
Résultat Amiante			
Absence d'amiante			
DESCRIPTION DU PRELEVEMENT :			
Objet		Support	
Enduit + peinture			
DETAIL DES COUCHES DU PRELEVEMENT :			
Référence Couche	PV analyse Amiante	Description visuelle	Conclusion amiante
J01-COUCHE	AR-24-LH-055808-01	Matériau de type système d'enduit peinture (beige) ; matériau dur de type mortier, béton, chape (marron)	Fibres d'amiante non détectées
001-COUCHE	AR-24-LH-055808-01	Matériau dur de type mortier, béton, chape (marron)	Fibres d'amiante non détectées

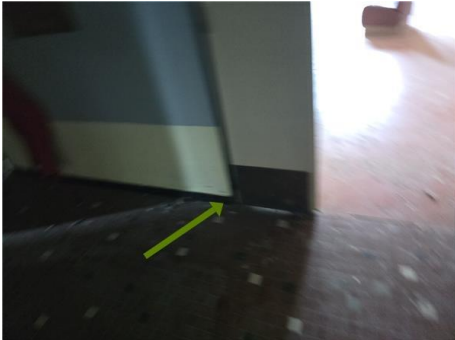
PRELEVEMENT : P082			
Emplacement

Nom du client	Numéro de dossier	Localisation	
ESID-IDF	ESID-IDF 126207 06.11.24	1er - 103 Sanitaires Carrelage - Plancher	
Nom de l'opérateur	Date de prélèvement	Matériau	
CORIDON Stéphane	08/11/2024	Ragréage + colle	
Résultat Amiante			
Absence d'amiante			
DESCRIPTION DU PRELEVEMENT :			
Objet		Support	
Ragréage + colle			
DETAIL DES COUCHES DU PRELEVEMENT :			
Référence Couche	PV analyse Amiante	Description visuelle	Conclusion amiante
J01-COUCHE	AR-24-LH-055808-01	Matériau dur de type ciment-colle (gris) ; matériau dur de type mortier, béton, chape (beige)	Fibres d'amiante non détectées

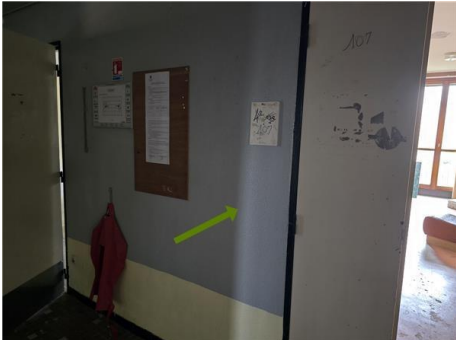
PRELEVEMENT : P083			
Emplacement

Nom du client	Numéro de dossier	Localisation	
ESID-IDF	ESID-IDF 126207 06.11.24	1er - 103 Sanitaires Plinthes carrelages - Murs	
Nom de l'opérateur	Date de prélèvement	Matériau	
CORIDON Stéphane	08/11/2024	Colle	
Résultat Amiante			
Absence d'amiante			
DESCRIPTION DU PRELEVEMENT :			
Objet		Support	
Colle			
DETAIL DES COUCHES DU PRELEVEMENT :			
Référence Couche	PV analyse Amiante	Description visuelle	Conclusion amiante
J01-COUCHE	AR-24-LH-055808-01	Matériau dur de type carrelage, faïence (noir) ; matériau de type peinture (beige) ; matériau dur de type ciment-colle (beige)	Fibres d'amiante non détectées

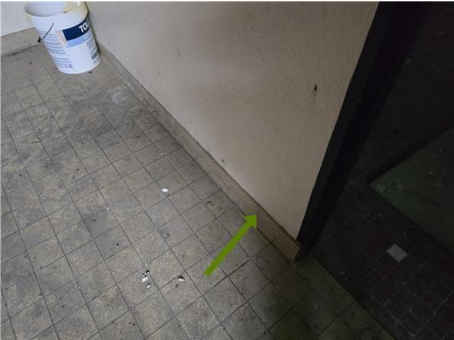
PRELEVEMENT : P086			
Emplacement

Nom du client	Numéro de dossier	Localisation	
ESID-IDF	ESID-IDF 126207 06.11.24	1er - 109 Sanitaires Carrelage - Plancher	
Nom de l'opérateur	Date de prélèvement	Matériau	
CORIDON Stéphane	08/11/2024	Ragréage + colle	
Résultat Amiante			
Absence d'amiante			
DESCRIPTION DU PRELEVEMENT :			
Objet		Support	
Ragréage + colle			
DETAIL DES COUCHES DU PRELEVEMENT :			
Référence Couche	PV analyse Amiante	Description visuelle	Conclusion amiante
J01-COUCHE	AR-24-LH-055808-01	Matériau dur de type ciment-colle (gris) ; matériau dur de type mortier, béton, chape (gris) en traces	Fibres d'amiante non détectées

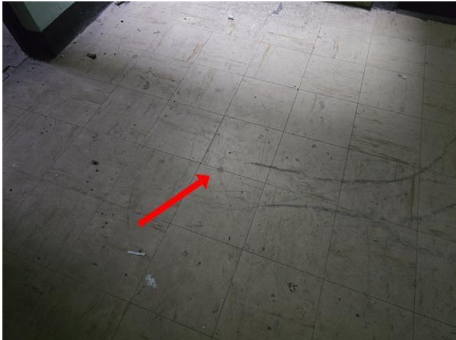
PRELEVEMENT : P094			
Emplacement

Nom du client		Numéro de dossier	Localisation
ESID-IDF		ESID-IDF 126207 06.11.24	1er - 124 Cage d'escalier Dalle de sol beige - Plancher
Nom de l'opérateur		Date de prélèvement	Matériau
CORIDON Stéphane		08/11/2024	Dalle de sol
Résultat Amiante			
Présence d'amiante (Fibres d'amiante de type chrysotile)			
DESCRIPTION DU PRELEVEMENT :			
Objet		Support	
Dalle de sol			
DETAIL DES COUCHES DU PRELEVEMENT :			
Référence Couche	PV analyse Amiante	Description visuelle	Conclusion amiante
J01-COUCHE	AR-24-LH-055808-01	Matériau semi-dur de type dalle de sol (beige)	Fibres d'amiante de type chrysotile
001-COUCHE	AR-24-LH-055808-01	Matériau de type colle bitumineux (noir)	Fibres d'amiante de type chrysotile

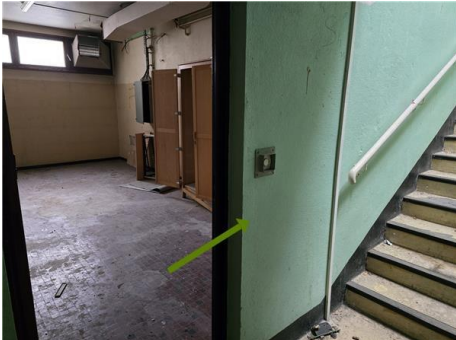
PRELEVEMENT : P095			
Emplacement

Nom du client		Numéro de dossier	Localisation
ESID-IDF		ESID-IDF 126207 06.11.24	1er - 124 Cage d'escalier Dalle de sol beige - Plancher
Nom de l'opérateur		Date de prélèvement	Matériau
CORIDON Stéphane		08/11/2024	Colle noire
Résultat Amiante			
Présence d'amiante (Fibres d'amiante de type chrysotile)			
DESCRIPTION DU PRELEVEMENT :			
Objet		Support	
Colle noire			
DETAIL DES COUCHES DU PRELEVEMENT :			
Référence Couche	PV analyse Amiante	Description visuelle	Conclusion amiante
J01-COUCHE	AR-24-LH-055808-01	Matériau de type colle bitumineux (noir) ; matériau dur de type mortier, béton, chape (gris)	Fibres d'amiante de type chrysotile

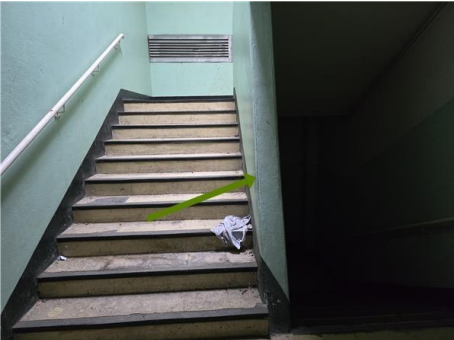
PRELEVEMENT : P096			
Emplacement

Nom du client		Numéro de dossier	Localisation
ESID-IDF		ESID-IDF 126207 06.11.24	1er - 124 Cage d'escalier Revêtement de mur - Murs
Nom de l'opérateur		Date de prélèvement	Matériau
CORIDON Stéphane		08/11/2024	Enduit + peinture
Résultat Amiante			
Absence d'amiante			
DESCRIPTION DU PRELEVEMENT :			
Objet		Support	
Enduit + peinture			
DETAIL DES COUCHES DU PRELEVEMENT :			
Référence Couche	PV analyse Amiante	Description visuelle	Conclusion amiante
J01-COUCHE	AR-24-LH-055808-01	Matériau de type système d'enduit peinture (vert) ; matériau dur de type mortier, béton, chape (gris)	Fibres d'amiante non détectées
001-COUCHE	AR-24-LH-055808-01	Matériau dur de type mortier, béton, chape (gris)	Fibres d'amiante non détectées

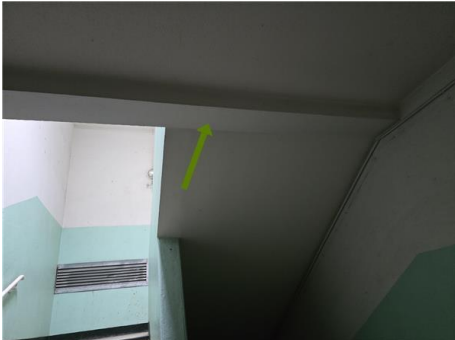
PRELEVEMENT : P097			
Emplacement

Nom du client		Numéro de dossier	Localisation
ESID-IDF		ESID-IDF 126207 06.11.24	1er - 124 Cage d'escalier Revêtement de mur - Murs
Nom de l'opérateur		Date de prélèvement	Matériau
CORIDON Stéphane		08/11/2024	Enduit + peinture
Résultat Amiante			
Absence d'amiante			
DESCRIPTION DU PRELEVEMENT :			
Objet		Support	
Enduit + peinture			
DETAIL DES COUCHES DU PRELEVEMENT :			
Référence Couche	PV analyse Amiante	Description visuelle	Conclusion amiante
001-COUCHE	AR-24-LH-055808-01	Matériau dur de type mortier, béton, chape (gris)	Fibres d'amiante non détectées
J01-COUCHE	AR-24-LH-055808-01	Matériau de type système d'enduit peinture (bleu) ; matériau dur de type mortier, béton, chape (gris)	Fibres d'amiante non détectées

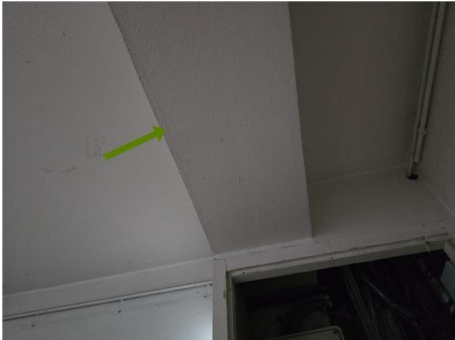
PRELEVEMENT : P098			
Emplacement

Nom du client		Numéro de dossier	Localisation
ESID-IDF		ESID-IDF 126207 06.11.24	1er - 124 Cage d'escalier Revêtement de sous-face - Plafond
Nom de l'opérateur		Date de prélèvement	Matériau
CORIDON Stéphane		08/11/2024	Enduit + peinture
Résultat Amiante			
Absence d'amiante			
DESCRIPTION DU PRELEVEMENT :			
Objet		Support	
Enduit + peinture			
DETAIL DES COUCHES DU PRELEVEMENT :			
Référence Couche	PV analyse Amiante	Description visuelle	Conclusion amiante
J01-COUCHE	AR-24-LH-055808-01	Matériau de type système d'enduit peinture (vert) ; matériau dur de type mortier, béton, chape (gris)	Fibres d'amiante non détectées
001-COUCHE	AR-24-LH-055808-01	Matériau dur de type mortier, béton, chape (gris)	Fibres d'amiante non détectées

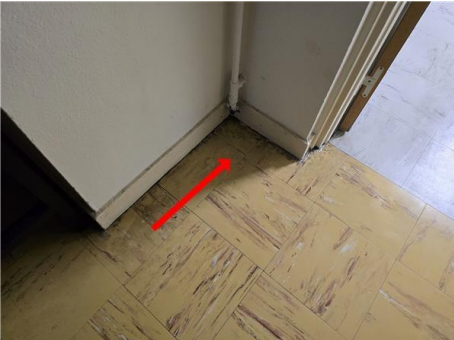
PRELEVEMENT : P101			
Emplacement

Nom du client	Numéro de dossier	Localisation	
ESID-IDF	ESID-IDF 126207 06.11.24	1er sous-sol - Salle de dours 10 Dalle de sol jaune - Plancher	
Nom de l'opérateur	Date de prélèvement	Matériau	
CORIDON Stéphane	08/11/2024	Dalle de sol	
Résultat Amiante			
Présence d'amiante (Fibres d'amiante de type chrysotile)			
DESCRIPTION DU PRELEVEMENT :			
Objet		Support	
Dalle de sol			
DETAIL DES COUCHES DU PRELEVEMENT :			
Référence Couche	PV analyse Amiante	Description visuelle	Conclusion amiante
001-COUCHE	AR-24-LH-055808-01	Matériau de type colle bitumineux (noir)	Fibres d'amiante de type chrysotile
J01-COUCHE	AR-24-LH-055808-01	Matériau semi-dur de type dalle de sol (jaune)	Fibres d'amiante de type chrysotile

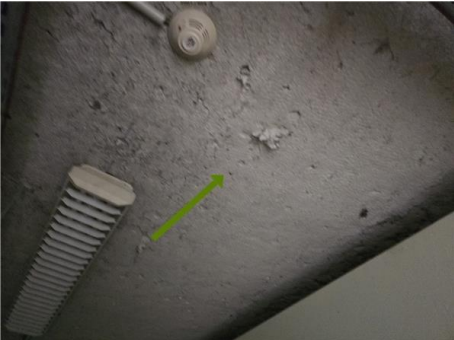
PRELEVEMENT : P104			
Emplacement

Nom du client		Numéro de dossier	Localisation
ESID-IDF		ESID-IDF 126207 06.11.24	1er sous-sol - Salle de dours 10 Revêtement de gaine - Plafond
Nom de l'opérateur		Date de prélèvement	Matériau
CORIDON Stéphane		08/11/2024	Peinture
Résultat Amiante			
Absence d'amiante			
DESCRIPTION DU PRELEVEMENT :			
Objet		Support	
Peinture			
DETAIL DES COUCHES DU PRELEVEMENT :			
Référence Couche	PV analyse Amiante	Description visuelle	Conclusion amiante
J01-COUCHE	AR-24-LH-055808-01	Matériau de type système d'enduit peinture (blanc)	Fibres d'amiante non détectées

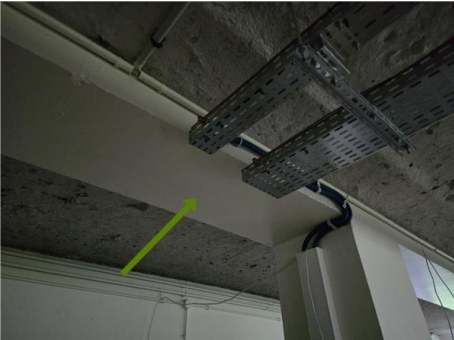
PRELEVEMENT : P106			
Emplacement

Nom du client	Numéro de dossier	Localisation	
ESID-IDF	ESID-IDF 126207 06.11.24	1er sous-sol - Salle de dours 10 Revêtement de poteau - Mur	
Nom de l'opérateur	Date de prélèvement	Matériau	
CORIDON Stéphane	08/11/2024	Enduit + peinture	
Résultat Amiante			
Absence d'amiante			
DESCRIPTION DU PRELEVEMENT :			
Objet		Support	
Enduit + peinture			
DETAIL DES COUCHES DU PRELEVEMENT :			
Référence Couche	PV analyse Amiante	Description visuelle	Conclusion amiante
J01-COUCHE	AR-24-LH-055808-01	Matériau de type système d'enduit peinture (blanc) ; matériau dur de type mortier, béton, chape (gris)	Fibres d'amiante non détectées

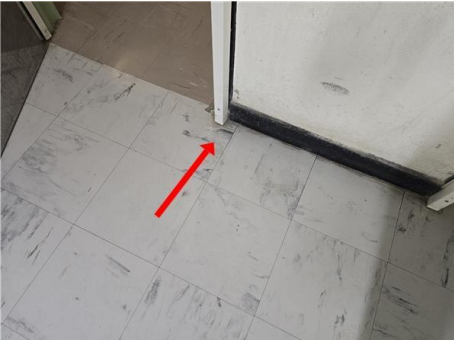
PRELEVEMENT : P109			
Emplacement

Nom du client	Numéro de dossier	Localisation	
ESID-IDF	ESID-IDF 126207 06.11.24	1er sous-sol - Bureau 15 Dalle de sol marron - Plancher	
Nom de l'opérateur	Date de prélèvement	Matériau	
CORIDON Stéphane	08/11/2024	Dalle de sol	
Résultat Amiante			
Présence d'amiante (Fibres d'amiante de type chrysotile)			
DESCRIPTION DU PRELEVEMENT :			
Objet		Support	
Dalle de sol			
DETAIL DES COUCHES DU PRELEVEMENT :			
Référence Couche	PV analyse Amiante	Description visuelle	Conclusion amiante
J01-COUCHE	AR-24-LH-055808-01	Matériau semi-dur de type dalle de sol (gris)	Fibres d'amiante de type chrysotile

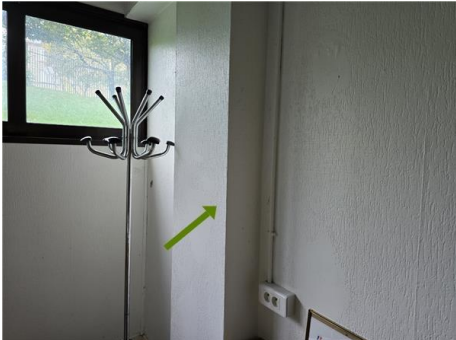
PRELEVEMENT : P111			
Emplacement

Nom du client	Numéro de dossier	Localisation	
ESID-IDF	ESID-IDF 126207 06.11.24	1er sous-sol - Bureau 12 Revêtement de mur - Mur	
Nom de l'opérateur	Date de prélèvement	Matériau	
CORIDON Stéphane	08/11/2024	Enduit + peinture	
Résultat Amiante			
Absence d'amiante			
DESCRIPTION DU PRELEVEMENT :			
Objet		Support	
Enduit + peinture			
DETAIL DES COUCHES DU PRELEVEMENT :			
Référence Couche	PV analyse Amiante	Description visuelle	Conclusion amiante
J01-COUCHE	AR-24-LH-055808-01	Matériau fibreux de type papier peint (blanc) ; matériau de type système d'enduit peinture (blanc) ; matériau dur de type mortier, béton, chape (gris)	Fibres d'amiante non détectées

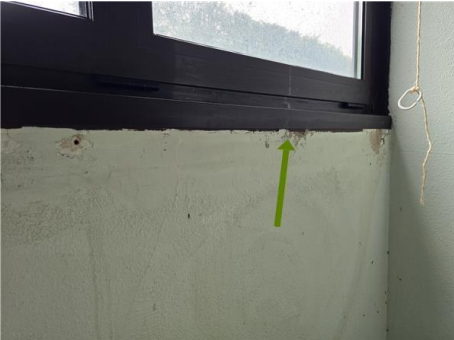
PRELEVEMENT : P112			
Emplacement

Nom du client	Numéro de dossier	Localisation	
ESID-IDF	ESID-IDF 126207 06.11.24	1er sous-sol - Bureau 12 Revêtement de poteau - Mur	
Nom de l'opérateur	Date de prélèvement	Matériau	
CORIDON Stéphane	08/11/2024	Enduit + peinture	
Résultat Amiante			
Absence d'amiante			
DESCRIPTION DU PRELEVEMENT :			
Objet		Support	
Enduit + peinture			
DETAIL DES COUCHES DU PRELEVEMENT :			
Référence Couche	PV analyse Amiante	Description visuelle	Conclusion amiante
J01-COUCHE	AR-24-LH-055808-01	Matériau fibreux de type papier peint (blanc) ; matériau de type système d'enduit peinture (blanc) ; matériau dur de type mortier, béton, chape (gris)	Fibres d'amiante non détectées
001-COUCHE	AR-24-LH-055808-01	Matériau dur de type mortier, béton, chape (gris)	Fibres d'amiante non détectées

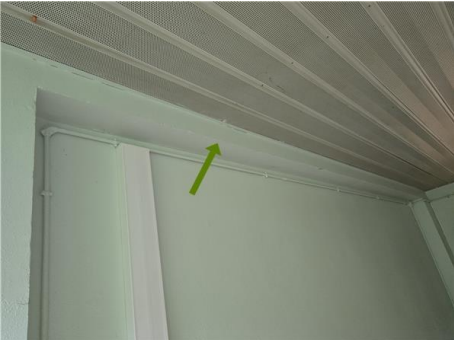
PRELEVEMENT : P114			
Emplacement

Nom du client	Numéro de dossier	Localisation	
ESID-IDF	ESID-IDF 126207 06.11.24	1er sous-sol - Bureau 10 Revêtement de poteau - Mur	
Nom de l'opérateur	Date de prélèvement	Matériau	
CORIDON Stéphane	08/11/2024	Enduit + peinture	
Résultat Amiante			
Absence d'amiante			
DESCRIPTION DU PRELEVEMENT :			
Objet		Support	
Enduit + peinture			
DETAIL DES COUCHES DU PRELEVEMENT :			
Référence Couche	PV analyse Amiante	Description visuelle	Conclusion amiante
J01-COUCHE	AR-24-LH-055808-01	Matériau de type système d'enduit peinture (bleu) (clair) ; matériau dur de type mortier, béton, chape (gris)	Fibres d'amiante non détectées

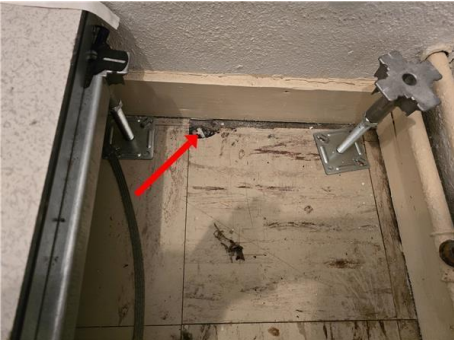
PRELEVEMENT : P116			
Emplacement

Nom du client	Numéro de dossier	Localisation	
ESID-IDF	ESID-IDF 126207 06.11.24	RDC - Bureau 4 Dalle de sol - Plancher	
Nom de l'opérateur	Date de prélèvement	Matériau	
CORIDON Stéphane	08/11/2024	Dalle de sol	
Résultat Amiante			
Présence d'amiante (Fibres d'amiante de type chrysotile)			
DESCRIPTION DU PRELEVEMENT :			
Objet		Support	
Dalle de sol			
DETAIL DES COUCHES DU PRELEVEMENT :			
Référence Couche	PV analyse Amiante	Description visuelle	Conclusion amiante
J01-COUCHE	AR-24-LH-055808-01	Matériau semi-dur de type dalle de sol (gris) ; matériau de type colle bitumineux (noir)	Fibres d'amiante de type chrysotile

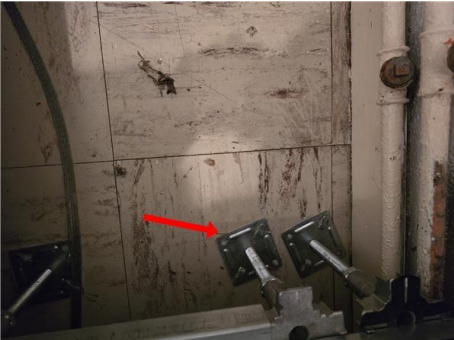
PRELEVEMENT : P117			
Emplacement

Nom du client	Numéro de dossier	Localisation	
ESID-IDF	ESID-IDF 126207 06.11.24	RDC - Bureau 4 Dalle de sol - Plancher	
Nom de l'opérateur	Date de prélèvement	Matériau	
CORIDON Stéphane	08/11/2024	Colle noire	
Résultat Amiante			
Présence d'amiante (Fibres d'amiante de type chrysotile)			
DESCRIPTION DU PRELEVEMENT :			
Objet		Support	
Colle noire			
DETAIL DES COUCHES DU PRELEVEMENT :			
Référence Couche	PV analyse Amiante	Description visuelle	Conclusion amiante
J01-COUCHE	AR-24-LH-055808-01	Matériau de type colle bitumineux (noir) ; matériau dur de type mortier, béton, chape (beige)	Fibres d'amiante de type chrysotile

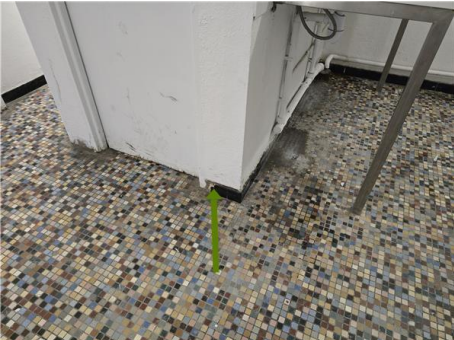
PRELEVEMENT : P125			
Emplacement

Nom du client		Numéro de dossier	Localisation
ESID-IDF		ESID-IDF 126207 06.11.24	1er sous-sol - Sanitaires hommes Mosaïque - Plancher
Nom de l'opérateur		Date de prélèvement	Matériau
CORIDON Stéphane		08/11/2024	Colle
Résultat Amiante			
Absence d'amiante			
DESCRIPTION DU PRELEVEMENT :			
Objet		Support	
Colle			
DETAIL DES COUCHES DU PRELEVEMENT :			
Référence Couche	PV analyse Amiante	Description visuelle	Conclusion amiante
J01-COUCHE	AR-24-LH-055808-01	Matériau dur de type carrelage, faïence (beige) ; matériau dur de type carrelage, faïence (gris) ; matériau dur de type joint ciment (gris) (foncé) ; matériau dur de type ciment-colle (gris) ; matériau dur de type mortier, béton, chape (gris)	Fibres d'amiante non détectées
001-COUCHE	AR-24-LH-055808-01	Matériau dur de type mortier, béton, chape (gris)	Fibres d'amiante non détectées

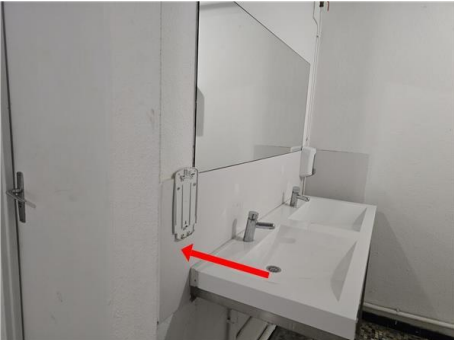
PRELEVEMENT : P126			
Emplacement

Nom du client		Numéro de dossier	Localisation
ESID-IDF		ESID-IDF 126207 06.11.24	1er sous-sol - Sanitaires hommes Plinthes carrelages - Murs
Nom de l'opérateur		Date de prélèvement	Matériau
CORIDON Stéphane		08/11/2024	Colle
Résultat Amiante			
Absence d'amiante			
DESCRIPTION DU PRELEVEMENT :			
Objet		Support	
Colle			
DETAIL DES COUCHES DU PRELEVEMENT :			
Référence Couche	PV analyse Amiante	Description visuelle	Conclusion amiante
J01-COUCHE	AR-24-LH-055808-01	Matériau de type peinture (jaune) en traces ; matériau dur de type ciment-colle (gris) ; matériau dur de type mortier, béton, chape (gris) (clair) en traces	Fibres d'amiante non détectées

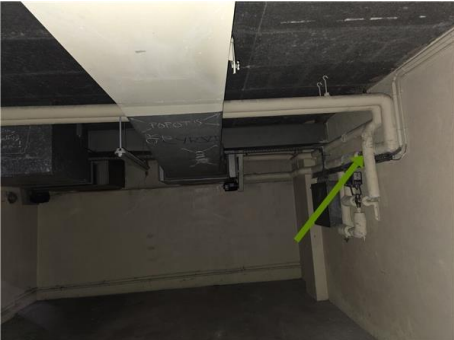
PRELEVEMENT : P136			
Emplacement

Nom du client		Numéro de dossier	Localisation
ESID-IDF		ESID-IDF 126207 06.11.24	1er sous-sol - Vestiaires 2 Réseau EC - Plafond
Nom de l'opérateur		Date de prélèvement	Matériau
CORIDON Stéphane		08/11/2024	Enveloppe de calorifuge plâtre + laine
Résultat Amiante			
Absence d'amiante			
DESCRIPTION DU PRELEVEMENT :			
Objet		Support	
Enveloppe de calorifuge plâtre + laine			
DETAIL DES COUCHES DU PRELEVEMENT :			
Référence Couche	PV analyse Amiante	Description visuelle	Conclusion amiante
J01-COUCHE	AR-24-LH-055808-01	Matériau de type peinture (beige) ; matériau de type maillage de fibres (blanc) ; matériau semi-dur de type plâtre (blanc)	Fibres d'amiante non détectées
002-COUCHE	AR-24-LH-055808-01	Matériau de type maillage de fibres (blanc)	Fibres d'amiante non détectées
001-COUCHE	AR-24-LH-055808-01	Matériau semi-dur de type plâtre (blanc)	Fibres d'amiante non détectées

003-COUCHE	AR-24-LH-055808-01	Matériau fibreux de type isolant (jaune)	Fibres d'amiante non détectées

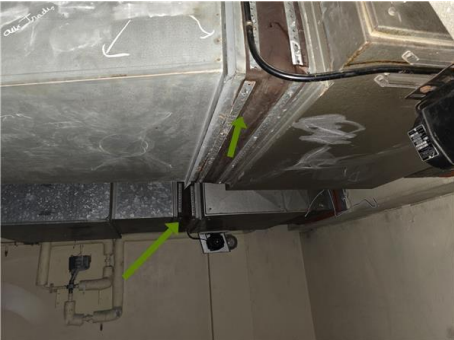
PRELEVEMENT : P137			
Emplacement

Nom du client	Numéro de dossier	Localisation	
ESID-IDF	ESID-IDF 126207 06.11.24	1er sous-sol - Vestiaires 2 Réseau EC - Plafond	
Nom de l'opérateur	Date de prélèvement	Matériau	
CORIDON Stéphane	08/11/2024	Enveloppe de calorifuge plâtre + laine	
Résultat Amiante			
Absence d'amiante			
DESCRIPTION DU PRELEVEMENT :			
Objet		Support	
Enveloppe de calorifuge plâtre + laine			
DETAIL DES COUCHES DU PRELEVEMENT :			
Référence Couche	PV analyse Amiante	Description visuelle	Conclusion amiante
J01-COUCHE	AR-24-LH-055808-01	Matériau de type peinture (beige) ; matériau de type maillage de fibres (blanc) ; matériau semi-dur de type plâtre (blanc) en traces	Fibres d'amiante non détectées
002-COUCHE	AR-24-LH-055808-01	Matériau de type maillage de fibres (blanc)	Fibres d'amiante non détectées
001-COUCHE	AR-24-LH-055808-01	Matériau semi-dur de type plâtre (blanc)	Fibres d'amiante non détectées

003-COUCHE	AR-24-LH-055808-01	Matériau fibreux de type isolant (jaune)	Fibres d'amiante non détectées

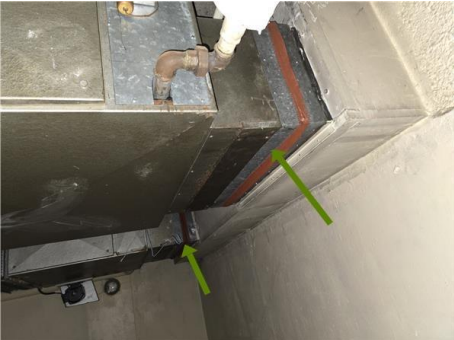
PRELEVEMENT : P138			
Emplacement

Nom du client	Numéro de dossier	Localisation	
ESID-IDF	ESID-IDF 126207 06.11.24	1er sous-sol - Vestiaires 2 Soufflet - Plafond	
Nom de l'opérateur	Date de prélèvement	Matériau	
CORIDON Stéphane	08/11/2024	Tissu	
Résultat Amiante			
Absence d'amiante			
DESCRIPTION DU PRELEVEMENT :			
Objet		Support	
Tissu			
DETAIL DES COUCHES DU PRELEVEMENT :			
Référence Couche	PV analyse Amiante	Description visuelle	Conclusion amiante
J01-COUCHE	AR-24-LH-055808-01	Matériau semi-dur (marron) ; matériau souple (marron)	Fibres d'amiante non détectées

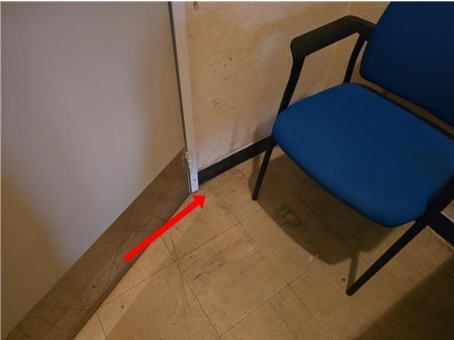
PRELEVEMENT : P140			
Emplacement

Nom du client	Numéro de dossier	Localisation	
ESID-IDF	ESID-IDF 126207 06.11.24	RDC - Magasin 2 Revêtement de mur - Mur	
Nom de l'opérateur	Date de prélèvement	Matériau	
CORIDON Stéphane	08/11/2024	Enduit + peinture	
Résultat Amiante			
Absence d'amiante			
DESCRIPTION DU PRELEVEMENT :			
Objet		Support	
Enduit + peinture			
DETAIL DES COUCHES DU PRELEVEMENT :			
Référence Couche	PV analyse Amiante	Description visuelle	Conclusion amiante
J01-COUCHE	AR-24-LH-055808-01	Matériau de type système d'enduit peinture (beige) ; matériau semi-dur (gris)	Fibres d'amiante non détectées

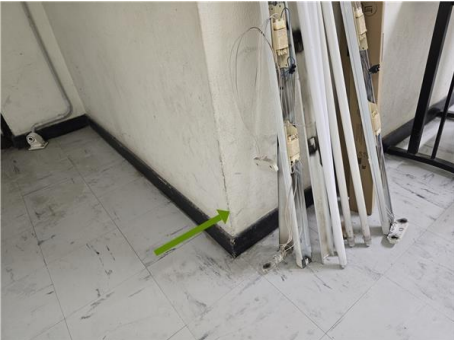
PRELEVEMENT : P142			
Emplacement

Nom du client	Numéro de dossier	Localisation	
ESID-IDF	ESID-IDF 126207 06.11.24	RDC - Bureau 3 Dalle de sol - Plancher	
Nom de l'opérateur	Date de prélèvement	Matériau	
CORIDON Stéphane	08/11/2024	Dalle de sol	
Résultat Amiante			
Présence d'amiante (Fibres d'amiante de type chrysotile)			
DESCRIPTION DU PRELEVEMENT :			
Objet		Support	
Dalle de sol			
DETAIL DES COUCHES DU PRELEVEMENT :			
Référence Couche	PV analyse Amiante	Description visuelle	Conclusion amiante
J01-COUCHE	AR-24-LH-055808-01	Matériau semi-dur de type dalle de sol (beige)	Fibres d'amiante de type chrysotile
001-COUCHE	AR-24-LH-055808-01	Matériau de type colle bitumineux (noir)	Fibres d'amiante de type chrysotile

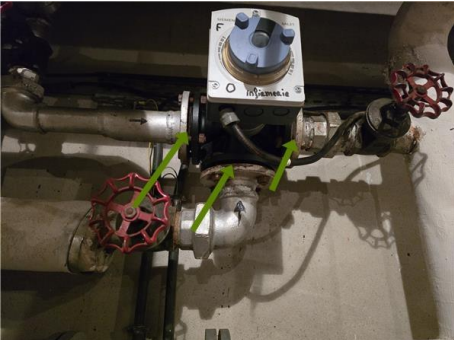
PRELEVEMENT : P149			
Emplacement

Nom du client	Numéro de dossier	Localisation	
ESID-IDF	ESID-IDF 126207 06.11.24	1er sous-sol - Sous-station Joint de bride - Mur	
Nom de l'opérateur	Date de prélèvement	Matériau	
CORIDON Stéphane	08/11/2024	Joint dur	
Résultat Amiante			
Présence d'amiante (Fibres d'amiante de type chrysotile)			
DESCRIPTION DU PRELEVEMENT :			
Objet		Support	
Joint dur			
DETAIL DES COUCHES DU PRELEVEMENT :			
Référence Couche	PV analyse Amiante	Description visuelle	Conclusion amiante
J01-COUCHE	AR-24-LH-055808-01	Matériau de type peinture (orange) en traces ; matériau de type peinture (brillant) (gris) ; matériau semi-dur (noir)	Fibres d'amiante de type chrysotile

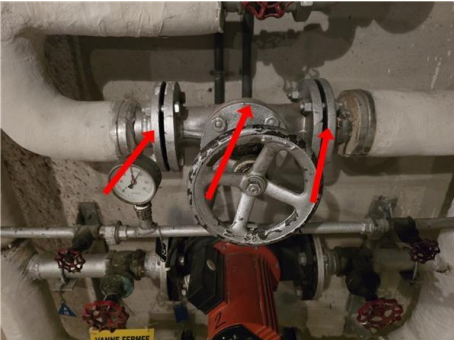
PRELEVEMENT : P150			
Emplacement

Nom du client		Numéro de dossier	Localisation
ESID-IDF		ESID-IDF 126207 06.11.24	1er sous-sol - Sous-station Joint de bride - Mur
Nom de l'opérateur		Date de prélèvement	Matériau
CORIDON Stéphane		08/11/2024	Joint dur
Résultat Amiante			
Absence d'amiante			
DESCRIPTION DU PRELEVEMENT :			
Objet		Support	
Joint dur			
DETAIL DES COUCHES DU PRELEVEMENT :			
Référence Couche	PV analyse Amiante	Description visuelle	Conclusion amiante
J01-COUCHE	AR-24-LH-055808-01	Matériau semi-dur de type joint (fibreuse) (bleu) ; matériau semi-dur (beige) en traces ; matériau semi-dur (noir) en traces	Fibres d'amiante non détectées

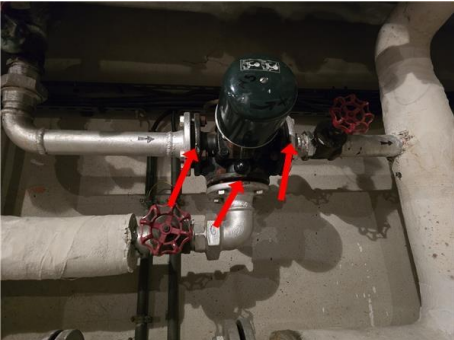
PRELEVEMENT : P151			
Emplacement

Nom du client	Numéro de dossier	Localisation	
ESID-IDF	ESID-IDF 126207 06.11.24	1er sous-sol - Sous-station Joint de bride - Mur	
Nom de l'opérateur	Date de prélèvement	Matériau	
CORIDON Stéphane	08/11/2024	Joint dur	
Résultat Amiante			
Présence d'amiante (Fibres d'amiante de type chrysotile)			
DESCRIPTION DU PRELEVEMENT :			
Objet		Support	
Joint dur			
DETAIL DES COUCHES DU PRELEVEMENT :			
Référence Couche	PV analyse Amiante	Description visuelle	Conclusion amiante
J01-COUCHE	AR-24-LH-055808-01	Matériau souple de type joint (fibreux) (marron) + (noir)	Fibres d'amiante de type chrysotile

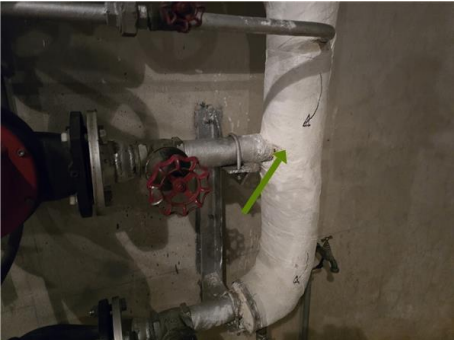
PRELEVEMENT : P152			
Emplacement

Nom du client	Numéro de dossier	Localisation	
ESID-IDF	ESID-IDF 126207 06.11.24	1er sous-sol - Sous-station Joint de bride - Mur	
Nom de l'opérateur	Date de prélèvement	Matériau	
CORIDON Stéphane	08/11/2024	Joint dur	
Résultat Amiante			
Présence d'amiante (Fibres d'amiante de type chrysotile)			
DESCRIPTION DU PRELEVEMENT :			
Objet		Support	
Joint dur			
DETAIL DES COUCHES DU PRELEVEMENT :			
Référence Couche	PV analyse Amiante	Description visuelle	Conclusion amiante
J01-COUCHE	AR-24-LH-055808-01	Matériau semi-dur de type mastic (marron) + (rose)	Fibres d'amiante de type chrysotile

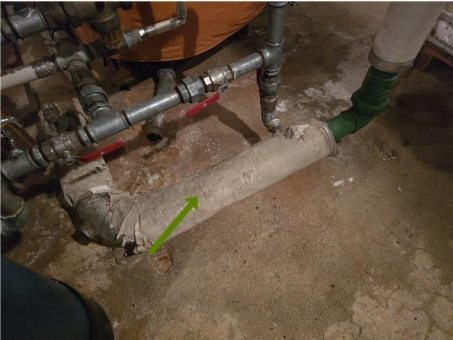
PRELEVEMENT : P153			
Emplacement

Nom du client		Numéro de dossier	Localisation
ESID-IDF		ESID-IDF 126207 06.11.24	1er sous-sol - Sous-station Enveloppe de calorifuge - Mur
Nom de l'opérateur		Date de prélèvement	Matériau
CORIDON Stéphane		08/11/2024	Enveloppe plâtre + laine
Résultat Amiante			
Absence d'amiante			
DESCRIPTION DU PRELEVEMENT :			
Objet		Support	
Enveloppe plâtre + laine			
DETAIL DES COUCHES DU PRELEVEMENT :			
Référence Couche	PV analyse Amiante	Description visuelle	Conclusion amiante
002-COUCHE	AR-24-LH-055808-01	Matériau fibreux de type isolant (jaune)	Fibres d'amiante non détectées
001-COUCHE	AR-24-LH-055808-01	Matériau de type maillage de fibres (blanc)	Fibres d'amiante non détectées
J01-COUCHE	AR-24-LH-055808-01	Matériau de type peinture (beige) ; matériau de type maillage de fibres (blanc) ; matériau semi-dur de type plâtre (blanc)	Fibres d'amiante non détectées
