## Rapport de mission de repérage des matériaux et produits contenant de l'amiante avant réalisation de travaux

Numéro de rapport	ESID-IDF 126207 06.11.24 A
Propriétaire	ESID-IDF
Donneur d'ordre	ESID-IDF
Adresse de l'immeuble	Lycée Militaire Saint-Cyr 2 avenue Jean Jaures 78210 SAINT-CYR-L'ÉCOLE
Bâtiment ou installation	Bâtiment
Date de permis de construire	Non communiquée - Antérieur au 01/07/1997
Date de construction	Non communiquée - Antérieur au 01/01/1997
La ou le(s) date(s) d'exécution du repérage	08/11/2024
Date d'émission du rapport de repérage	27/11/2024
Référence du programme de travaux défini par le donneur d'ordre	Voir paragraphe 2

Rénovation entière du bâtiment y a compris les façades et la toiture :

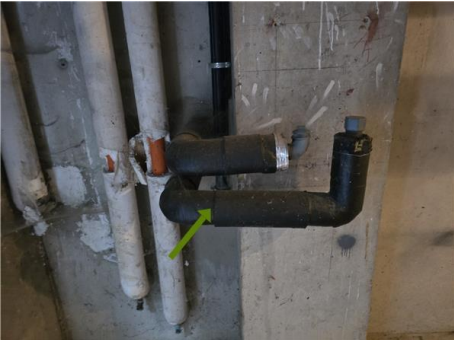
PRELEVEMENT : P155			
Emplacement

Nom du client		Numéro de dossier	Localisation
ESID-IDF		ESID-IDF 126207 06.11.24	1er sous-sol - Sous-station Enveloppe de calorifuge - Mur
Nom de l'opérateur		Date de prélèvement	Matériau
CORIDON Stéphane		08/11/2024	Enveloppe plâtre + laine
Résultat Amiante			
Absence d'amiante			
DESCRIPTION DU PRELEVEMENT :			
Objet		Support	
Enveloppe plâtre + laine			
DETAIL DES COUCHES DU PRELEVEMENT :			
Référence Couche	PV analyse Amiante	Description visuelle	Conclusion amiante
001-COUCHE	AR-24-LH-055808-01	Matériau semi-dur de type plâtre (blanc) ; matériau de type polystyrène (blanc)	Fibres d'amiante non détectées
J01-COUCHE	AR-24-LH-055808-01	Matériau de type maillage de fibres (blanc)	Fibres d'amiante non détectées

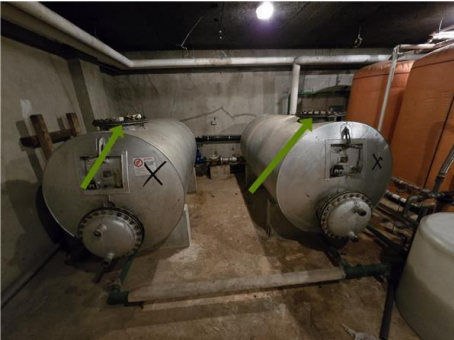
PRELEVEMENT : P156			
Emplacement

Nom du client		Numéro de dossier	Localisation
ESID-IDF		ESID-IDF 126207 06.11.24	1er sous-sol - Sous-station Enveloppe de calorifuge - Mur
Nom de l'opérateur		Date de prélèvement	Matériau
CORIDON Stéphane		08/11/2024	Enveloppe noire bitumineuse + laine
Résultat Amiante			
Absence d'amiante			
DESCRIPTION DU PRELEVEMENT :			
Objet		Support	
Enveloppe noire bitumineuse + laine			
DETAIL DES COUCHES DU PRELEVEMENT :			
Référence Couche	PV analyse Amiante	Description visuelle	Conclusion amiante
J01-COUCHE	AR-24-LH-055808-01	Matériau souple (bitumineux) (noir) ; matériau de type maillage de fibres (blanc) ; matériau fibreux de type isolant (jaune) en traces	Fibres d'amiante non détectées
002-COUCHE	AR-24-LH-055808-01	Matériau fibreux de type isolant (jaune)	Fibres d'amiante non détectées
001-COUCHE	AR-24-LH-055808-01	Matériau de type maillage de fibres (blanc)	Fibres d'amiante non détectées

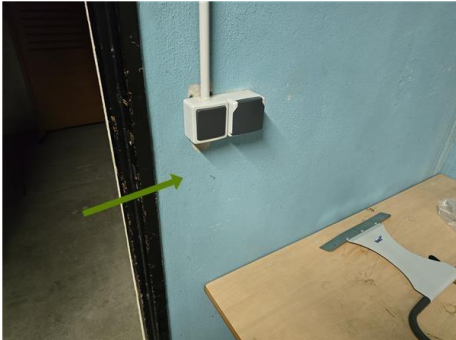
PRELEVEMENT : P164			
Emplacement

Nom du client	Numéro de dossier	Localisation	
ESID-IDF	ESID-IDF 126207 06.11.24	1er sous-sol - Circulation Revêtement de mur - Mur	
Nom de l'opérateur	Date de prélèvement	Matériau	
CORIDON Stéphane	08/11/2024	Enduit + peinture	
Résultat Amiante			
Absence d'amiante			
DESCRIPTION DU PRELEVEMENT :			
Objet		Support	
Enduit + peinture			
DETAIL DES COUCHES DU PRELEVEMENT :			
Référence Couche	PV analyse Amiante	Description visuelle	Conclusion amiante
J01-COUCHE	AR-24-LH-055808-01	Matériau de type peinture (beige) ; matériau dur de type mortier, béton, chape (gris)	Fibres d'amiante non détectées
001-COUCHE	AR-24-LH-055808-01	Matériau dur de type mortier, béton, chape (gris)	Fibres d'amiante non détectées

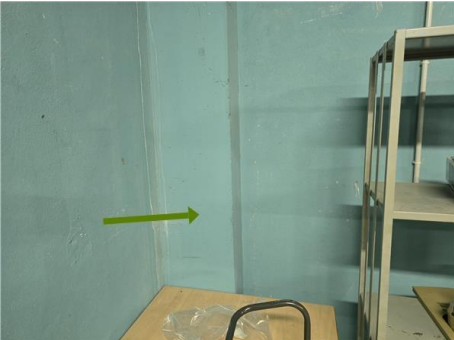
PRELEVEMENT : P165			
Emplacement

Nom du client		Numéro de dossier	Localisation
ESID-IDF		ESID-IDF 126207 06.11.24	1er sous-sol - Magasin 5 Revêtement de mur - Mur
Nom de l'opérateur		Date de prélèvement	Matériau
CORIDON Stéphane		08/11/2024	Enduit + peinture
Résultat Amiante			
Absence d'amiante			
DESCRIPTION DU PRELEVEMENT :			
Objet		Support	
Enduit + peinture			
DETAIL DES COUCHES DU PRELEVEMENT :			
Référence Couche	PV analyse Amiante	Description visuelle	Conclusion amiante
J01-COUCHE	AR-24-LH-055808-01	Matériau de type peinture (bleu) ; matériau dur de type mortier, béton, chape (gris)	Fibres d'amiante non détectées
001-COUCHE	AR-24-LH-055808-01	Matériau dur de type mortier, béton, chape (gris)	Fibres d'amiante non détectées

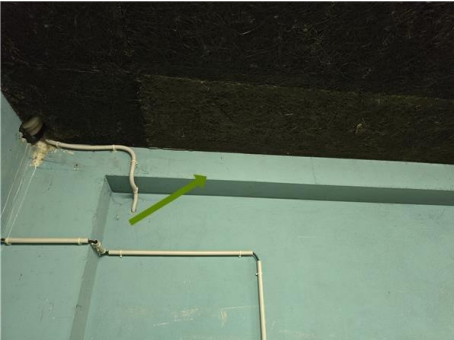
PRELEVEMENT : P166			
Emplacement

Nom du client	Numéro de dossier	Localisation	
ESID-IDF	ESID-IDF 126207 06.11.24	1er sous-sol - Magasin 5 Revêtement de poteau - Mur	
Nom de l'opérateur	Date de prélèvement	Matériau	
CORIDON Stéphane	08/11/2024	Enduit + peinture	
Résultat Amiante			
Absence d'amiante			
DESCRIPTION DU PRELEVEMENT :			
Objet		Support	
Enduit + peinture			
DETAIL DES COUCHES DU PRELEVEMENT :			
Référence Couche	PV analyse Amiante	Description visuelle	Conclusion amiante
J01-COUCHE	AR-24-LH-055808-01	Matériau de type peinture (bleu) ; matériau dur de type mortier, béton, chape (gris)	Fibres d'amiante non détectées

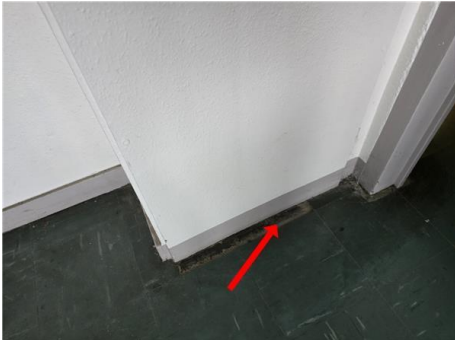
PRELEVEMENT : P168			
Emplacement

Nom du client	Numéro de dossier	Localisation	
ESID-IDF	ESID-IDF 126207 06.11.24	RDC - Salle de cours 8 Dalle de sol verte - Plancher	
Nom de l'opérateur	Date de prélèvement	Matériau	
CORIDON Stéphane	08/11/2024	Dalle de sol	
Résultat Amiante			
Présence d'amiante (Fibres d'amiante de type chrysotile)			
DESCRIPTION DU PRELEVEMENT :			
Objet		Support	
Dalle de sol			
DETAIL DES COUCHES DU PRELEVEMENT :			
Référence Couche	PV analyse Amiante	Description visuelle	Conclusion amiante
J01-COUCHE	AR-24-LH-055808-01	Matériau semi-dur de type dalle de sol (vert)	Fibres d'amiante de type chrysotile

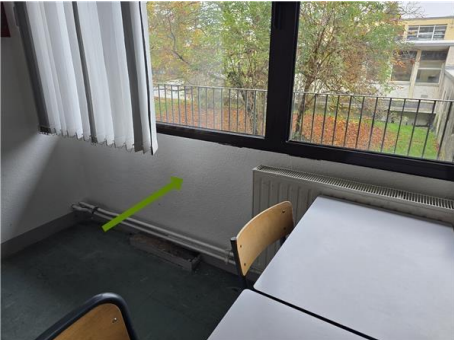
PRELEVEMENT : P171			
Emplacement

Nom du client	Numéro de dossier	Localisation	
ESID-IDF	ESID-IDF 126207 06.11.24	RDC - Salle de cours 8 Revêtement de poteau - Mur	
Nom de l'opérateur	Date de prélèvement	Matériau	
CORIDON Stéphane	08/11/2024	Enduit + peinture	
Résultat Amiante			
Absence d'amiante			
DESCRIPTION DU PRELEVEMENT :			
Objet		Support	
Enduit + peinture			
DETAIL DES COUCHES DU PRELEVEMENT :			
Référence Couche	PV analyse Amiante	Description visuelle	Conclusion amiante
J01-COUCHE	AR-24-LH-055808-01	Matériau de type système d'enduit peinture (blanc) ; matériau dur de type mortier, béton, chape (gris) en traces	Fibres d'amiante non détectées

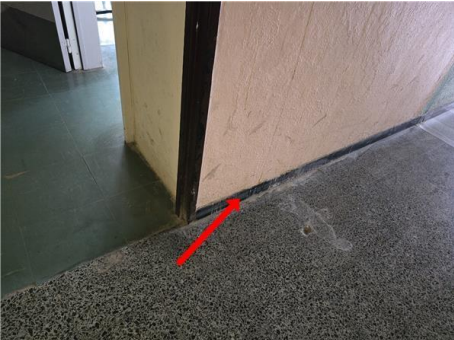
PRELEVEMENT : P172			
Emplacement

Nom du client	Numéro de dossier	Localisation	
ESID-IDF	ESID-IDF 126207 06.11.24	RDC - Salle de cours 8 Revêtement de mur - Mur	
Nom de l'opérateur	Date de prélèvement	Matériau	
CORIDON Stéphane	08/11/2024	Enduit + peinture	
Résultat Amiante			
Absence d'amiante			
DESCRIPTION DU PRELEVEMENT :			
Objet		Support	
Enduit + peinture			
DETAIL DES COUCHES DU PRELEVEMENT :			
Référence Couche	PV analyse Amiante	Description visuelle	Conclusion amiante
J01-COUCHE	AR-24-LH-055808-01	Matériau de type système d'enduit peinture (blanc) ; matériau dur de type mortier, béton, chape (gris)	Fibres d'amiante non détectées

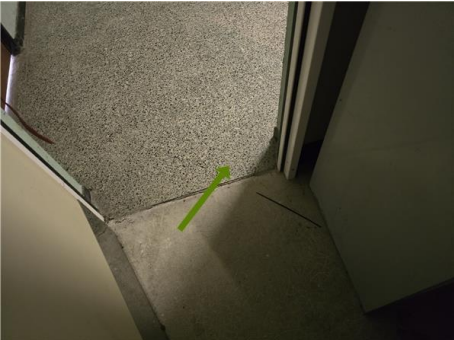
PRELEVEMENT : P173			
Emplacement

Nom du client	Numéro de dossier	Localisation	
ESID-IDF	ESID-IDF 126207 06.11.24	RDC - Hall d'entrée 1 Plinthes carrelages - Mur	
Nom de l'opérateur	Date de prélèvement	Matériau	
CORIDON Stéphane	08/11/2024	Colle	
Résultat Amiante			
Présence d'amiante (Fibres d'amiante de type chrysotile)			
DESCRIPTION DU PRELEVEMENT :			
Objet		Support	
Colle			
DETAIL DES COUCHES DU PRELEVEMENT :			
Référence Couche	PV analyse Amiante	Description visuelle	Conclusion amiante
001-COUCHE	AR-24-LH-055808-01	Matériau dur de type mortier, béton, chape (gris)	Fibres d'amiante non détectées
J01-COUCHE	AR-24-LH-055808-01	Matériau dur de type carrelage, faïence (noir) ; matériau dur de type ciment-colle (blanc)	Fibres d'amiante de type chrysotile

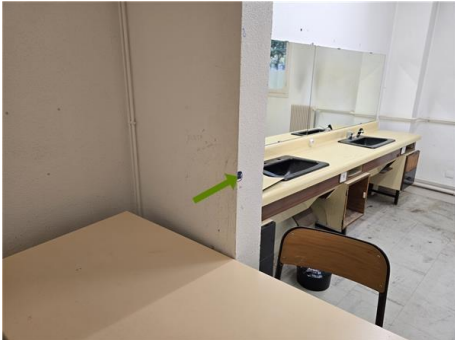
PRELEVEMENT : P175			
Emplacement

Nom du client	Numéro de dossier	Localisation	
ESID-IDF	ESID-IDF 126207 06.11.24	RDC - Magasin 3 Revêtement de mur - Mur	
Nom de l'opérateur	Date de prélèvement	Matériau	
CORIDON Stéphane	08/11/2024	Enduit + peinture	
Résultat Amiante			
Absence d'amiante			
DESCRIPTION DU PRELEVEMENT :			
Objet		Support	
Enduit + peinture			
DETAIL DES COUCHES DU PRELEVEMENT :			
Référence Couche	PV analyse Amiante	Description visuelle	Conclusion amiante
J01-COUCHE	AR-24-LH-055808-01	Matériau de type peinture (beige) ; matériau semi-dur de type ciment (gris) ; matériau dur de type mortier, béton, chape (gris)	Fibres d'amiante non détectées

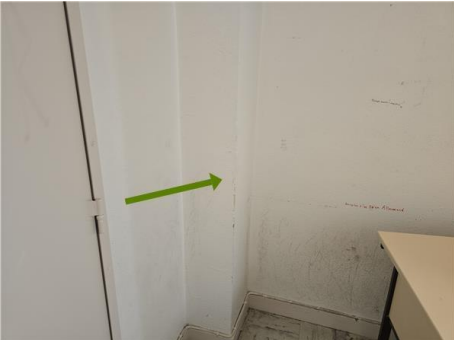
PRELEVEMENT : P176			
Emplacement

Nom du client	Numéro de dossier	Localisation	
ESID-IDF	ESID-IDF 126207 06.11.24	RDC - Coiffeur Revêtement de mur - Mur	
Nom de l'opérateur	Date de prélèvement	Matériau	
CORIDON Stéphane	08/11/2024	Enduit + peinture	
Résultat Amiante			
Absence d'amiante			
DESCRIPTION DU PRELEVEMENT :			
Objet		Support	
Enduit + peinture			
DETAIL DES COUCHES DU PRELEVEMENT :			
Référence Couche	PV analyse Amiante	Description visuelle	Conclusion amiante
J01-COUCHE	AR-24-LH-055808-01	Matériau de type système d'enduit peinture (blanc) ; matériau dur de type mortier, béton, chape (gris)	Fibres d'amiante non détectées

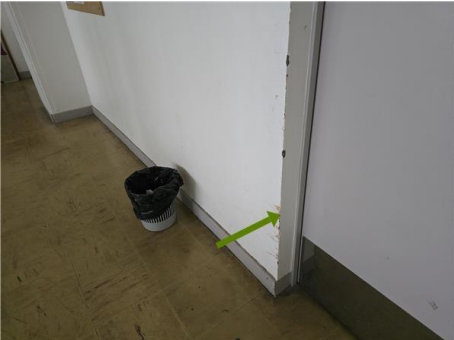
PRELEVEMENT : P177			
Emplacement

Nom du client	Numéro de dossier	Localisation	
ESID-IDF	ESID-IDF 126207 06.11.24	RDC - Coiffeur Revêtement de poteau - Mur	
Nom de l'opérateur	Date de prélèvement	Matériau	
CORIDON Stéphane	08/11/2024	Enduit + peinture	
Résultat Amiante			
Absence d'amiante			
DESCRIPTION DU PRELEVEMENT :			
Objet		Support	
Enduit + peinture			
DETAIL DES COUCHES DU PRELEVEMENT :			
Référence Couche	PV analyse Amiante	Description visuelle	Conclusion amiante
001-COUCHE	AR-24-LH-055808-01	Matériau dur de type mortier, béton, chape (gris)	Fibres d'amiante non détectées
J01-COUCHE	AR-24-LH-055808-01	Matériau de type système d'enduit peinture (blanc) ; matériau dur de type mortier, béton, chape (gris)	Fibres d'amiante non détectées

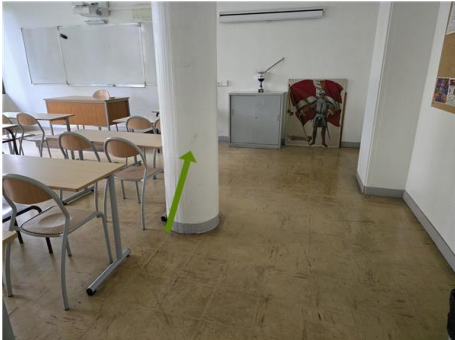
PRELEVEMENT : P178			
Emplacement

Nom du client	Numéro de dossier	Localisation	
ESID-IDF	ESID-IDF 126207 06.11.24	RDC - Salle de cours 2 Revêtement de mur - Mur	
Nom de l'opérateur	Date de prélèvement	Matériau	
CORIDON Stéphane	08/11/2024	Enduit + peinture	
Résultat Amiante			
Absence d'amiante			
DESCRIPTION DU PRELEVEMENT :			
Objet		Support	
Enduit + peinture			
DETAIL DES COUCHES DU PRELEVEMENT :			
Référence Couche	PV analyse Amiante	Description visuelle	Conclusion amiante
J01-COUCHE	AR-24-LH-055808-01	Matériau de type peinture (blanc) ; matériau semi-dur de type ciment (granulaire) (gris)	Fibres d'amiante non détectées

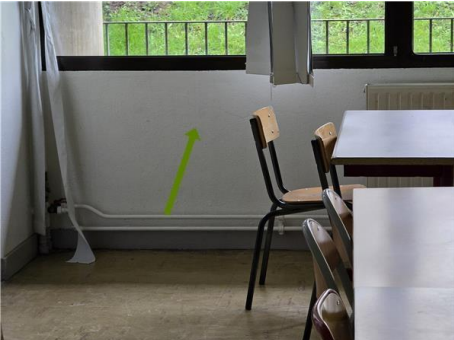
PRELEVEMENT : P179			
Emplacement

Nom du client	Numéro de dossier	Localisation	
ESID-IDF	ESID-IDF 126207 06.11.24	RDC - Salle de cours 2 Revêtement de poteau - Mur	
Nom de l'opérateur	Date de prélèvement	Matériau	
CORIDON Stéphane	08/11/2024	Enduit + peinture	
Résultat Amiante			
Absence d'amiante			
DESCRIPTION DU PRELEVEMENT :			
Objet		Support	
Enduit + peinture			
DETAIL DES COUCHES DU PRELEVEMENT :			
Référence Couche	PV analyse Amiante	Description visuelle	Conclusion amiante
J01-COUCHE	AR-24-LH-055808-01	Matériau de type système d'enduit peinture (blanc) ; matériau semi-dur de type ciment (gris) ; matériau dur de type mortier, béton, chape (gris)	Fibres d'amiante non détectées

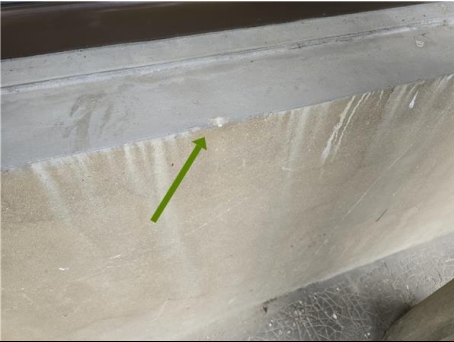
PRELEVEMENT : P183			
Emplacement

Nom du client	Numéro de dossier	Localisation	
ESID-IDF	ESID-IDF 126207 06.11.24	RDC - Extérieurs Revêtement de poteau - Façade	
Nom de l'opérateur	Date de prélèvement	Matériau	
CORIDON Stéphane	08/11/2024	Enduit + peinture	
Résultat Amiante			
Absence d'amiante			
DESCRIPTION DU PRELEVEMENT :			
Objet		Support	
Enduit + peinture			
DETAIL DES COUCHES DU PRELEVEMENT :			
Référence Couche	PV analyse Amiante	Description visuelle	Conclusion amiante
J01-COUCHE	AR-24-LH-055808-01	Matériau semi-dur de type ciment (gris) (foncé) ; matériau dur de type mortier, béton, chape (gris)	Fibres d'amiante non détectées

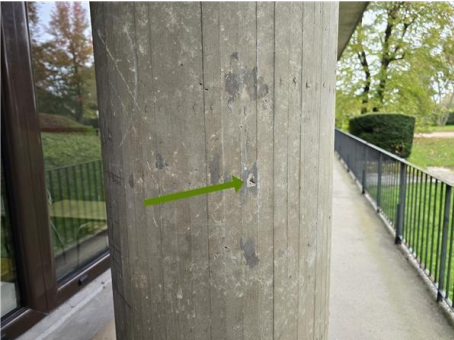
PRELEVEMENT : P184			
Emplacement

Nom du client		Numéro de dossier	Localisation
ESID-IDF		ESID-IDF 126207 06.11.24	RDC - Extérieurs Revêtement de mur - Façade
Nom de l'opérateur		Date de prélèvement	Matériau
CORIDON Stéphane		08/11/2024	Enduit gris
Résultat Amiante			
Absence d'amiante			
DESCRIPTION DU PRELEVEMENT :			
Objet		Support	
Enduit gris			
DETAIL DES COUCHES DU PRELEVEMENT :			
Référence Couche	PV analyse Amiante	Description visuelle	Conclusion amiante
J01-COUCHE	AR-24-LH-055808-01	Matériau semi-dur (gris) ; matériau dur de type mortier, béton, chape (gris)	Fibres d'amiante non détectées

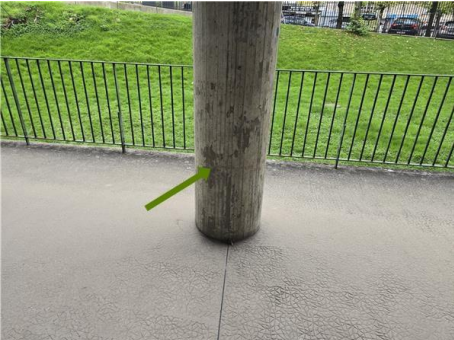
PRELEVEMENT : P187			
Emplacement

Nom du client	Numéro de dossier	Localisation	
ESID-IDF	ESID-IDF 126207 06.11.24	RDC - Extérieurs Revêtement de mur - Façade	
Nom de l'opérateur	Date de prélèvement	Matériau	
CORIDON Stéphane	08/11/2024	Enduit gris	
Résultat Amiante			
Absence d'amiante			
DESCRIPTION DU PRELEVEMENT :			
Objet		Support	
Enduit gris			
DETAIL DES COUCHES DU PRELEVEMENT :			
Référence Couche	PV analyse Amiante	Description visuelle	Conclusion amiante
001-COUCHE	AR-24-LH-055808-01	Matériau dur de type mortier, béton, chape (gris)	Fibres d'amiante non détectées
J01-COUCHE	AR-24-LH-055808-01	Matériau de type peinture (blanc) ; matériau dur de type mortier, béton, chape (gris)	Fibres d'amiante non détectées

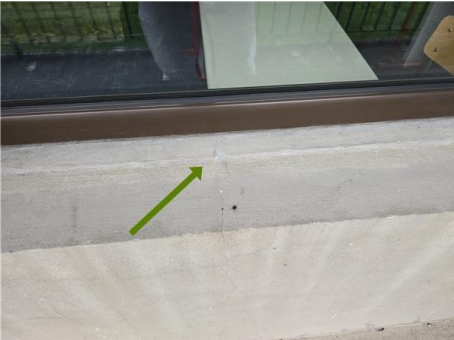
PRELEVEMENT : P188			
Emplacement

Nom du client	Numéro de dossier	Localisation	
ESID-IDF	ESID-IDF 126207 06.11.24	RDC - Extérieurs Revêtement de poteau - Façade	
Nom de l'opérateur	Date de prélèvement	Matériau	
CORIDON Stéphane	08/11/2024	Enduit + peinture	
Résultat Amiante			
Absence d'amiante			
DESCRIPTION DU PRELEVEMENT :			
Objet		Support	
Enduit + peinture			
DETAIL DES COUCHES DU PRELEVEMENT :			
Référence Couche	PV analyse Amiante	Description visuelle	Conclusion amiante
J01-COUCHE	AR-24-LH-055808-01	Matériau dur de type mortier, béton, chape (gris)	Fibres d'amiante non détectées

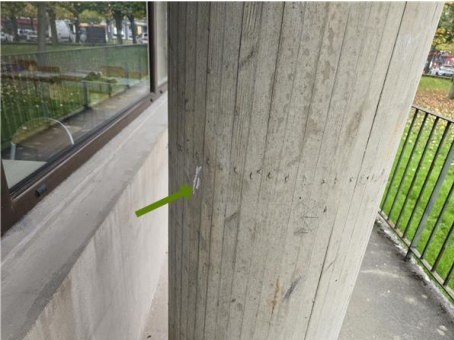
PRELEVEMENT : P189			
Emplacement

Nom du client	Numéro de dossier	Localisation	
ESID-IDF	ESID-IDF 126207 06.11.24	RDC - Extérieurs Revêtement de mur - Façade	
Nom de l'opérateur	Date de prélèvement	Matériau	
CORIDON Stéphane	08/11/2024	Enduit gris	
Résultat Amiante			
Absence d'amiante			
DESCRIPTION DU PRELEVEMENT :			
Objet		Support	
Enduit gris			
DETAIL DES COUCHES DU PRELEVEMENT :			
Référence Couche	PV analyse Amiante	Description visuelle	Conclusion amiante
J01-COUCHE	AR-24-LH-055808-01	Matériau dur de type mortier, béton, chape (gris)	Fibres d'amiante non détectées

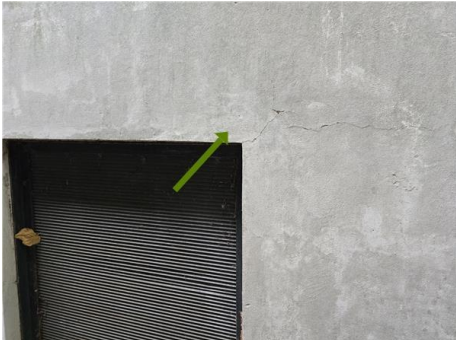
PRELEVEMENT : P190			
Emplacement

Nom du client		Numéro de dossier	Localisation
ESID-IDF		ESID-IDF 126207 06.11.24	RDC - Extérieurs Revêtement de poteau - Façade
Nom de l'opérateur		Date de prélèvement	Matériau
CORIDON Stéphane		08/11/2024	Enduit + peinture
Résultat Amiante			
Absence d'amiante			
DESCRIPTION DU PRELEVEMENT :			
Objet		Support	
Enduit + peinture			
DETAIL DES COUCHES DU PRELEVEMENT :			
Référence Couche	PV analyse Amiante	Description visuelle	Conclusion amiante
J01-COUCHE	AR-24-LH-055808-01	Matériau dur de type mortier, béton, chape (gris)	Fibres d'amiante non détectées

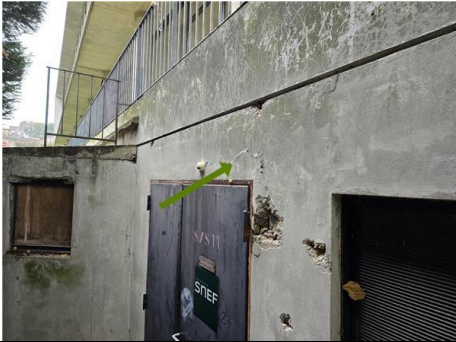
PRELEVEMENT : P191			
Emplacement

Nom du client	Numéro de dossier	Localisation	
ESID-IDF	ESID-IDF 126207 06.11.24	RDC - Extérieurs Revêtement de mur - Façade	
Nom de l'opérateur	Date de prélèvement	Matériau	
CORIDON Stéphane	08/11/2024	Enduit gris	
Résultat Amiante			
Absence d'amiante			
DESCRIPTION DU PRELEVEMENT :			
Objet		Support	
Enduit gris			
DETAIL DES COUCHES DU PRELEVEMENT :			
Référence Couche	PV analyse Amiante	Description visuelle	Conclusion amiante
J01-COUCHE	AR-24-LH-055808-01	Matériau semi-dur (gris) ; matériau dur de type mortier, béton, chape (gris)	Fibres d'amiante non détectées

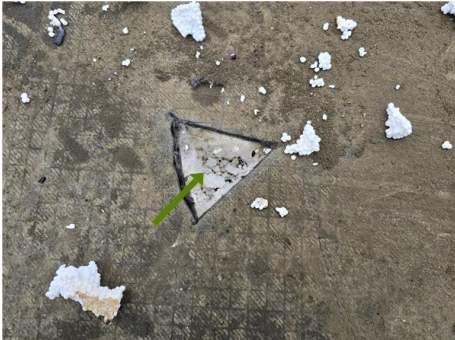
PRELEVEMENT : P193			
Emplacement

Nom du client		Numéro de dossier	Localisation
ESID-IDF		ESID-IDF 126207 06.11.24	3ème - Toiture n°1 Etanchéité - Plancher
Nom de l'opérateur		Date de prélèvement	Matériau
CORIDON Stéphane		08/11/2024	Matériau plastique
Résultat Amiante			
Absence d'amiante			
DESCRIPTION DU PRELEVEMENT :			
Objet		Support	
Matériau plastique			
DETAIL DES COUCHES DU PRELEVEMENT :			
Référence Couche	PV analyse Amiante	Description visuelle	Conclusion amiante
J01-COUCHE	AR-24-LH-055808-01	Matériau souple (noir) ; matériau semi-dur (marron) en traces	Fibres d'amiante non détectées

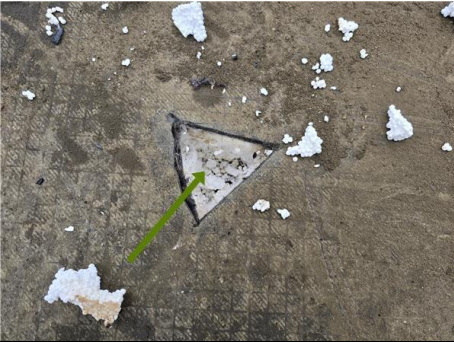
PRELEVEMENT : P194			
Emplacement

Nom du client	Numéro de dossier	Localisation	
ESID-IDF	ESID-IDF 126207 06.11.24	3ème - Toiture n°1 Etanchéité - Plancher	
Nom de l'opérateur	Date de prélèvement	Matériau	
CORIDON Stéphane	08/11/2024	Isolant	
Résultat Amiante			
Absence d'amiante			
DESCRIPTION DU PRELEVEMENT :			
Objet		Support	
Isolant			
DETAIL DES COUCHES DU PRELEVEMENT :			
Référence Couche	PV analyse Amiante	Description visuelle	Conclusion amiante
J01-COUCHE	AR-24-LH-055808-01	Matériau fibreux de type isolant (beige)	Fibres d'amiante non détectées

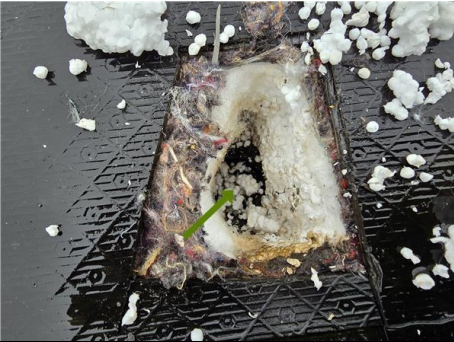
PRELEVEMENT : P195			
Emplacement

Nom du client	Numéro de dossier	Localisation	
ESID-IDF	ESID-IDF 126207 06.11.24	3ème - Toiture n°1 Etanchéité - Plancher	
Nom de l'opérateur	Date de prélèvement	Matériau	
CORIDON Stéphane	08/11/2024	Pare-vapeur	
Résultat Amiante			
Absence d'amiante			
DESCRIPTION DU PRELEVEMENT :			
Objet		Support	
Pare-vapeur			
DETAIL DES COUCHES DU PRELEVEMENT :			
Référence Couche	PV analyse Amiante	Description visuelle	Conclusion amiante
J01-COUCHE	AR-24-LH-055808-01	Matériau de type polystyrène (blanc) ; matériau souple (bitumineux) (noir)	Fibres d'amiante non détectées

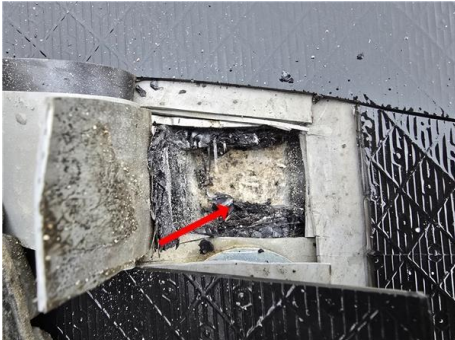
PRELEVEMENT : P196			
Emplacement

Nom du client	Numéro de dossier	Localisation	
ESID-IDF	ESID-IDF 126207 06.11.24	4ème - Toiture édicule Etanchéité - Plancher	
Nom de l'opérateur	Date de prélèvement	Matériau	
CORIDON Stéphane	08/11/2024	Pare-vapeur	
Résultat Amiante			
Absence d'amiante			
DESCRIPTION DU PRELEVEMENT :			
Objet		Support	
Pare-vapeur			
DETAIL DES COUCHES DU PRELEVEMENT :			
Référence Couche	PV analyse Amiante	Description visuelle	Conclusion amiante
J01-COUCHE	AR-24-LH-055808-01	Matériau souple (bitumineux) (noir) ; matériau de type polystyrène (blanc)	Fibres d'amiante non détectées

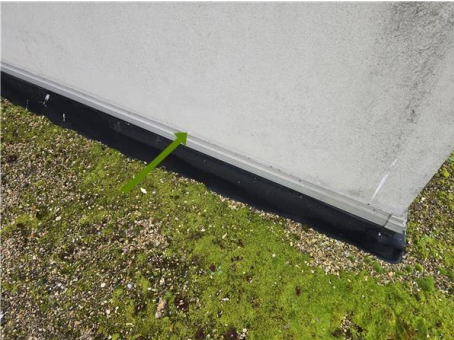
PRELEVEMENT : P197			
Emplacement

Nom du client	Numéro de dossier	Localisation	
ESID-IDF	ESID-IDF 126207 06.11.24	3ème - Toiture n°1 Joint de dilatation - Plancher	
Nom de l'opérateur	Date de prélèvement	Matériau	
CORIDON Stéphane	08/11/2024	Pax aluminium	
Résultat Amiante			
Présence d'amiante (Fibres d'amiante de type chrysotile)			
DESCRIPTION DU PRELEVEMENT :			
Objet		Support	
Pax aluminium			
DETAIL DES COUCHES DU PRELEVEMENT :			
Référence Couche	PV analyse Amiante	Description visuelle	Conclusion amiante
J01-COUCHE	AR-24-LH-055808-01	Matériau souple (bitumineux) (noir) ; matériau semi-dur (beige)	Fibres d'amiante de type chrysotile

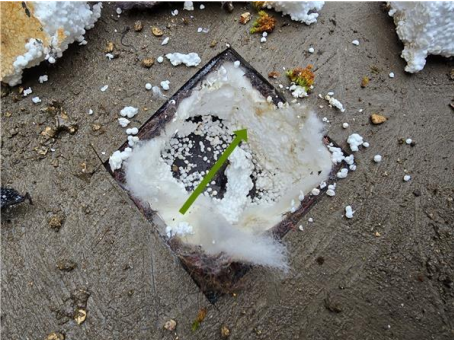
PRELEVEMENT : P199			
Emplacement

Nom du client		Numéro de dossier	Localisation
ESID-IDF		ESID-IDF 126207 06.11.24	1er - Toiture n°2 Etanchéité - Plancher
Nom de l'opérateur		Date de prélèvement	Matériau
CORIDON Stéphane		08/11/2024	Matériau plastique
Résultat Amiante			
Absence d'amiante			
DESCRIPTION DU PRELEVEMENT :			
Objet		Support	
Matériau plastique			
DETAIL DES COUCHES DU PRELEVEMENT :			
Référence Couche	PV analyse Amiante	Description visuelle	Conclusion amiante
J01-COUCHE	AR-24-LH-055808-01	Matériau souple (noir)	Fibres d'amiante non détectées
001-COUCHE	AR-24-LH-055808-01	Matériau fibreux de type bourre de calorifuge (marron)	Fibres d'amiante non détectées

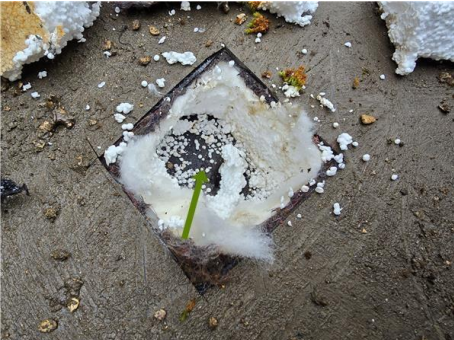
PRELEVEMENT : P200			
Emplacement

Nom du client	Numéro de dossier	Localisation	
ESID-IDF	ESID-IDF 126207 06.11.24	1er - Toiture n°2 Etanchéité - Plancher	
Nom de l'opérateur	Date de prélèvement	Matériau	
CORIDON Stéphane	08/11/2024	Isolant	
Résultat Amiante			
Absence d'amiante			
DESCRIPTION DU PRELEVEMENT :			
Objet		Support	
Isolant			
DETAIL DES COUCHES DU PRELEVEMENT :			
Référence Couche	PV analyse Amiante	Description visuelle	Conclusion amiante
J01-COUCHE	AR-24-LH-055808-01	Matériau fibreux de type isolant (blanc)	Fibres d'amiante non détectées

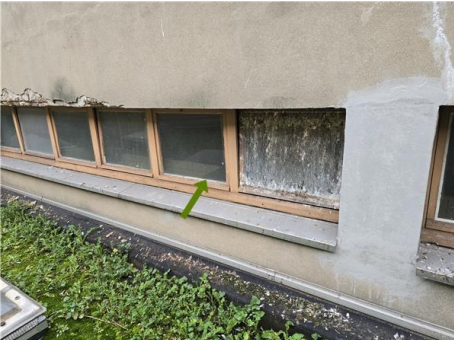
PRELEVEMENT : P202			
Emplacement

Nom du client	Numéro de dossier	Localisation	
ESID-IDF	ESID-IDF 126207 06.11.24	1er - Toiture n°2 Solin - Mur	
Nom de l'opérateur	Date de prélèvement	Matériau	
CORIDON Stéphane	08/11/2024	Mastic	
Résultat Amiante			
Absence d'amiante			
DESCRIPTION DU PRELEVEMENT :			
Objet		Support	
Mastic			
DETAIL DES COUCHES DU PRELEVEMENT :			
Référence Couche	PV analyse Amiante	Description visuelle	Conclusion amiante
J01-COUCHE	AR-24-LH-055808-01	Matériau souple de type mastic (gris) ; matériau semi-dur (noir) en traces	Fibres d'amiante non détectées

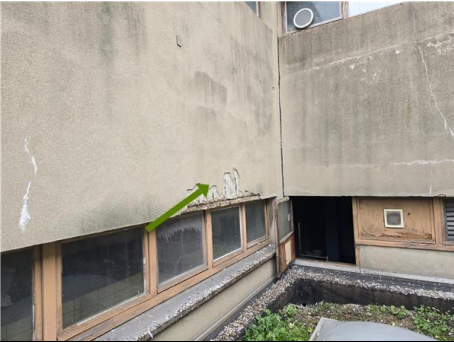
PRELEVEMENT : P203			
Emplacement

Nom du client	Numéro de dossier	Localisation	
ESID-IDF	ESID-IDF 126207 06.11.24	1er - Toiture n°2 Mastic vitrier - Fenêtre	
Nom de l'opérateur	Date de prélèvement	Matériau	
CORIDON Stéphane	08/11/2024	Mastic	
Résultat Amiante			
Absence d'amiante			
DESCRIPTION DU PRELEVEMENT :			
Objet		Support	
Mastic			
DETAIL DES COUCHES DU PRELEVEMENT :			
Référence Couche	PV analyse Amiante	Description visuelle	Conclusion amiante
J01-COUCHE	AR-24-LH-055808-01	Matériau de type peinture (marron) ; matériau semi-dur de type mastic (beige)	Fibres d'amiante non détectées

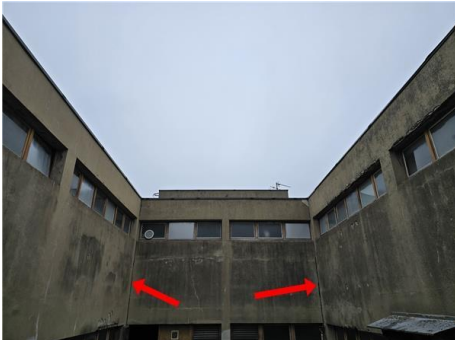
PRELEVEMENT : P204			
Emplacement

Nom du client	Numéro de dossier	Localisation	
ESID-IDF	ESID-IDF 126207 06.11.24	1er - Toiture n°2 Revêtement de mur - Mur	
Nom de l'opérateur	Date de prélèvement	Matériau	
CORIDON Stéphane	08/11/2024	Enduit gris	
Résultat Amiante			
Absence d'amiante			
DESCRIPTION DU PRELEVEMENT :			
Objet		Support	
Enduit gris			
DETAIL DES COUCHES DU PRELEVEMENT :			
Référence Couche	PV analyse Amiante	Description visuelle	Conclusion amiante
J01-COUCHE	AR-24-LH-055808-01	Matériau dur de type mortier, béton, chape (gris)	Fibres d'amiante non détectées

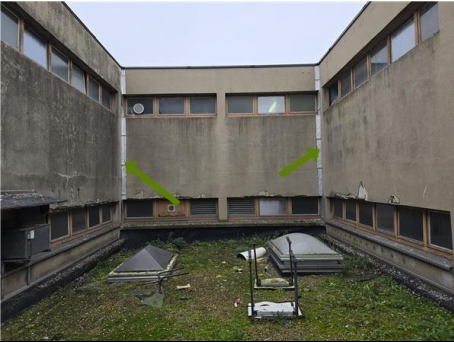
PRELEVEMENT : P205			
Emplacement

Nom du client	Numéro de dossier	Localisation	
ESID-IDF	ESID-IDF 126207 06.11.24	1er - Toiture n°2 Etanchéité - Mur	
Nom de l'opérateur	Date de prélèvement	Matériau	
CORIDON Stéphane	08/11/2024	Joint noir	
Résultat Amiante			
Présence d'amiante (Fibres d'amiante de type chrysotile)			
DESCRIPTION DU PRELEVEMENT :			
Objet		Support	
Joint noir			
DETAIL DES COUCHES DU PRELEVEMENT :			
Référence Couche	PV analyse Amiante	Description visuelle	Conclusion amiante
J01-COUCHE	AR-24-LH-055808-01	Matériau semi-dur (noir) ; matériau semi-dur de type joint (beige)	Fibres d'amiante de type chrysotile

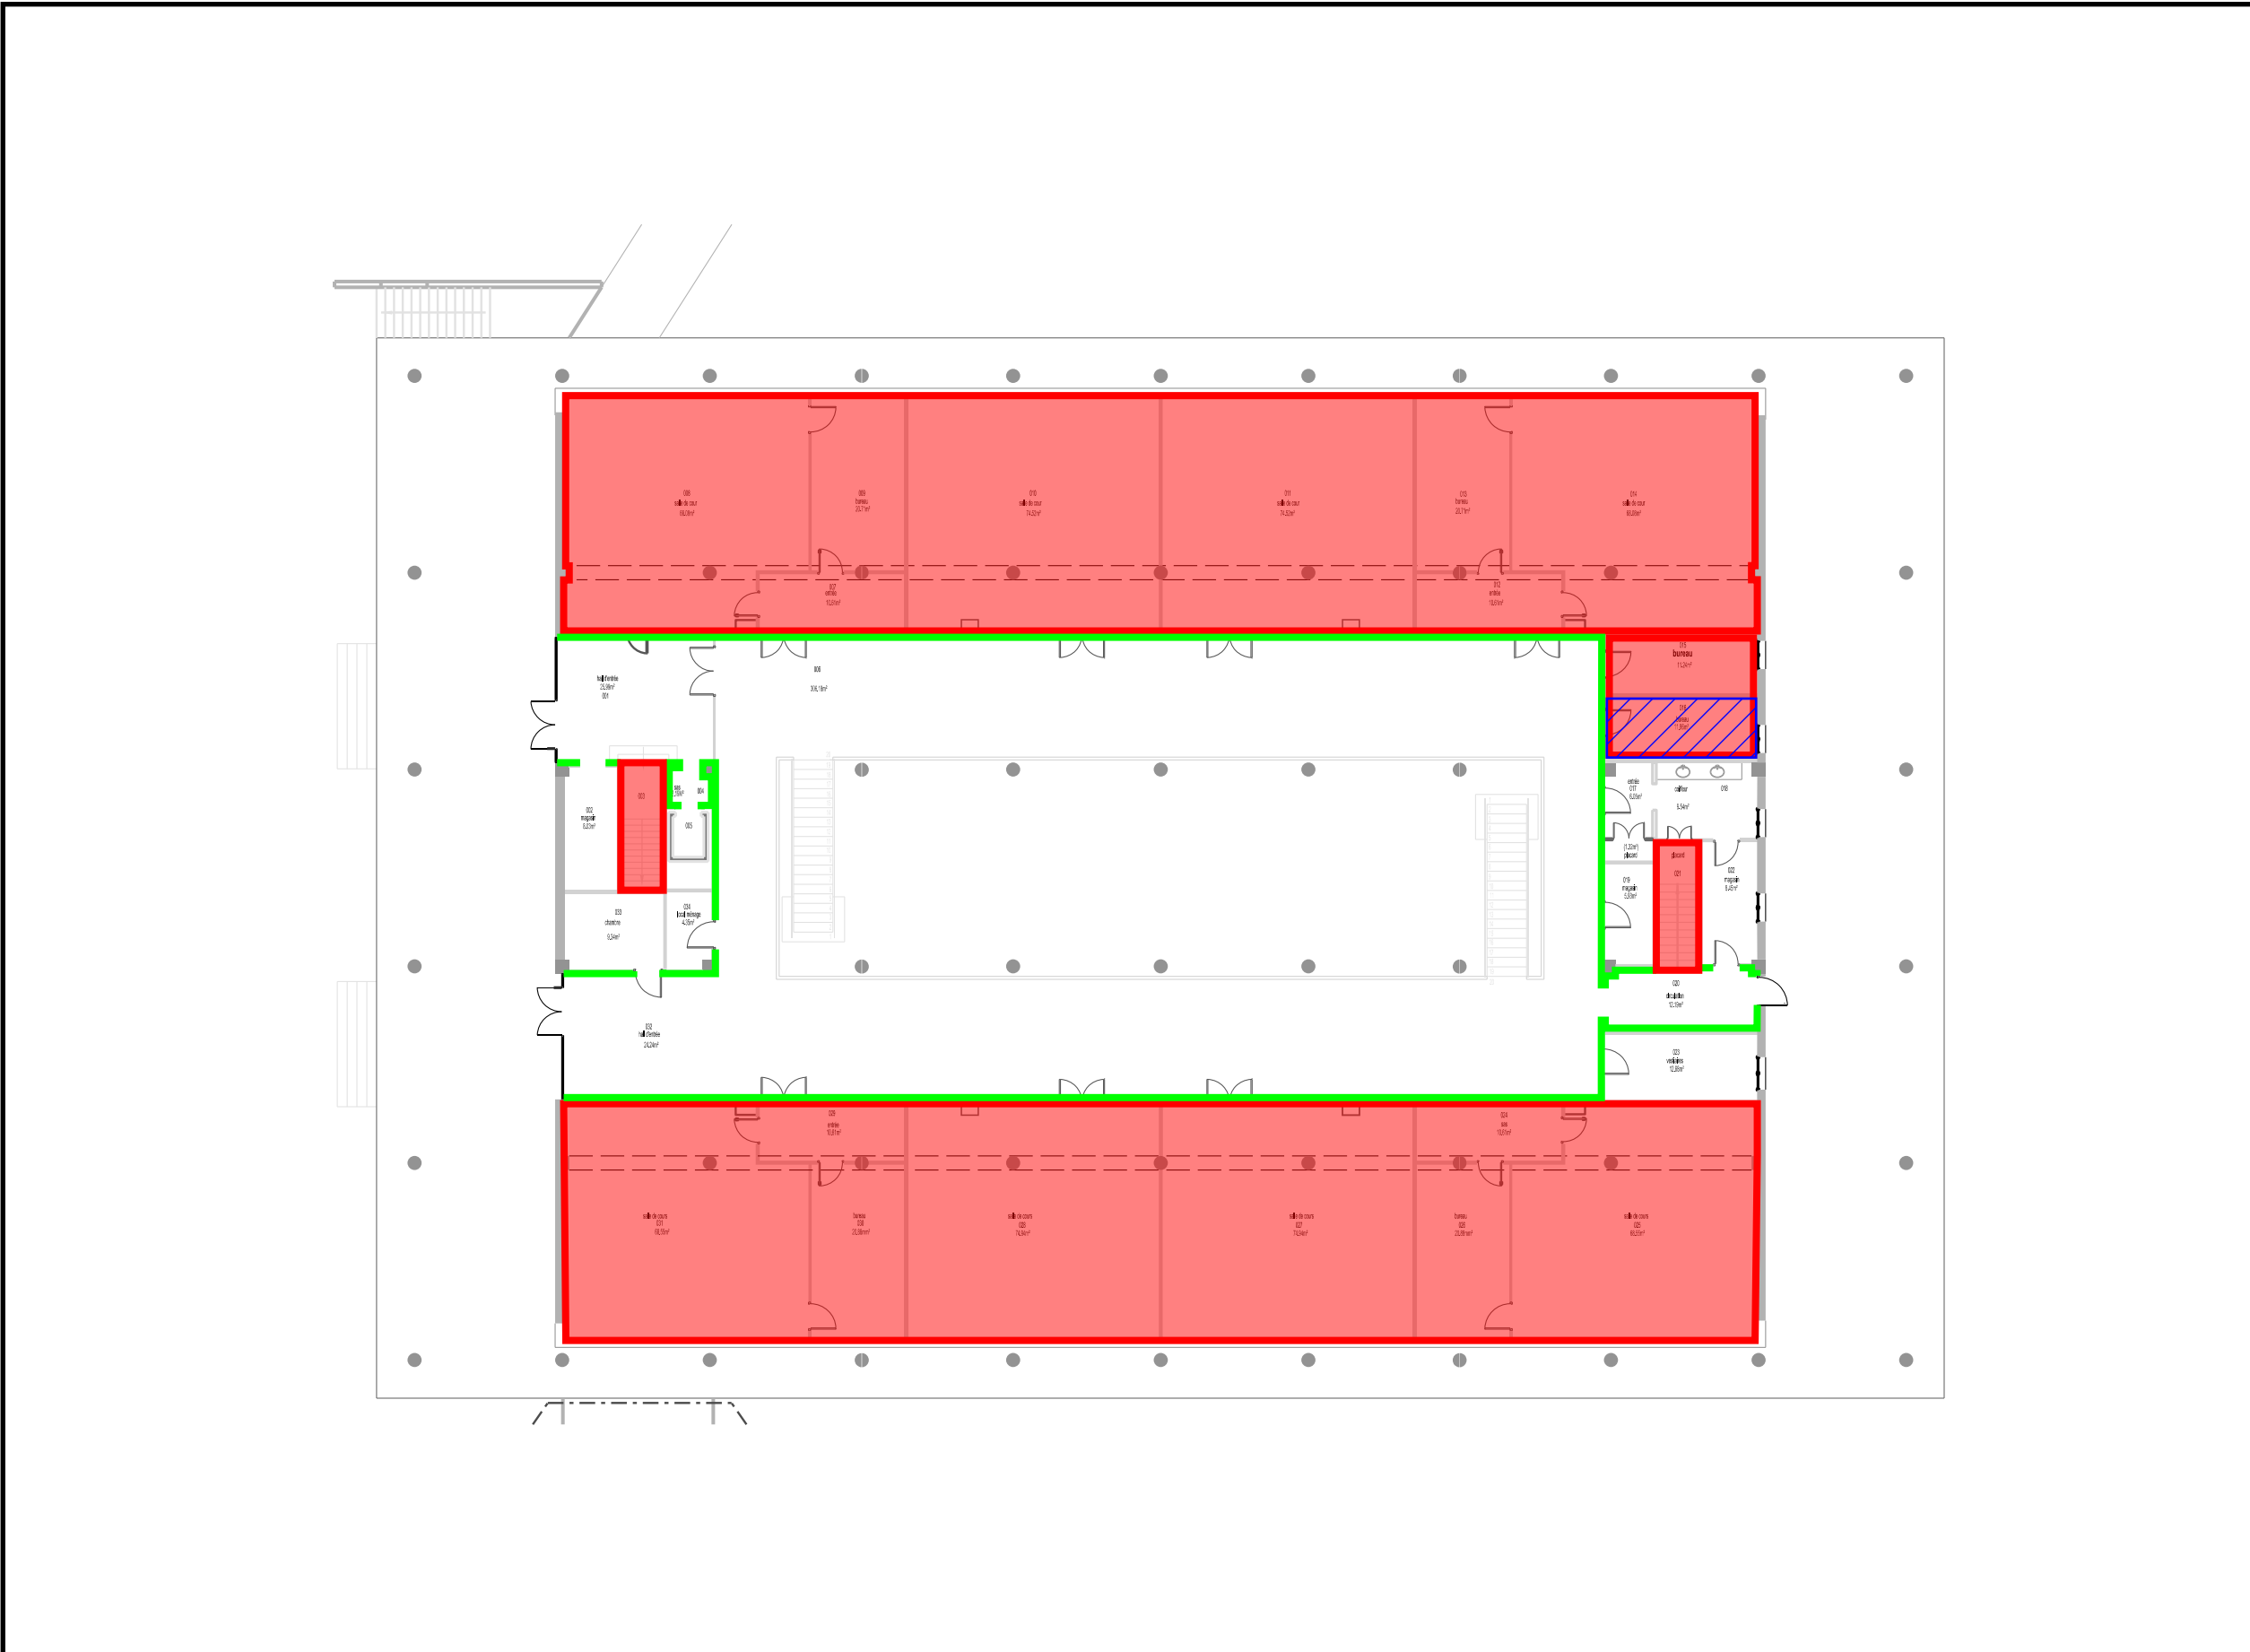
Dalle de sol + colle noire

Colle de plinthes carrelages

Colle sous plot de plancher technique

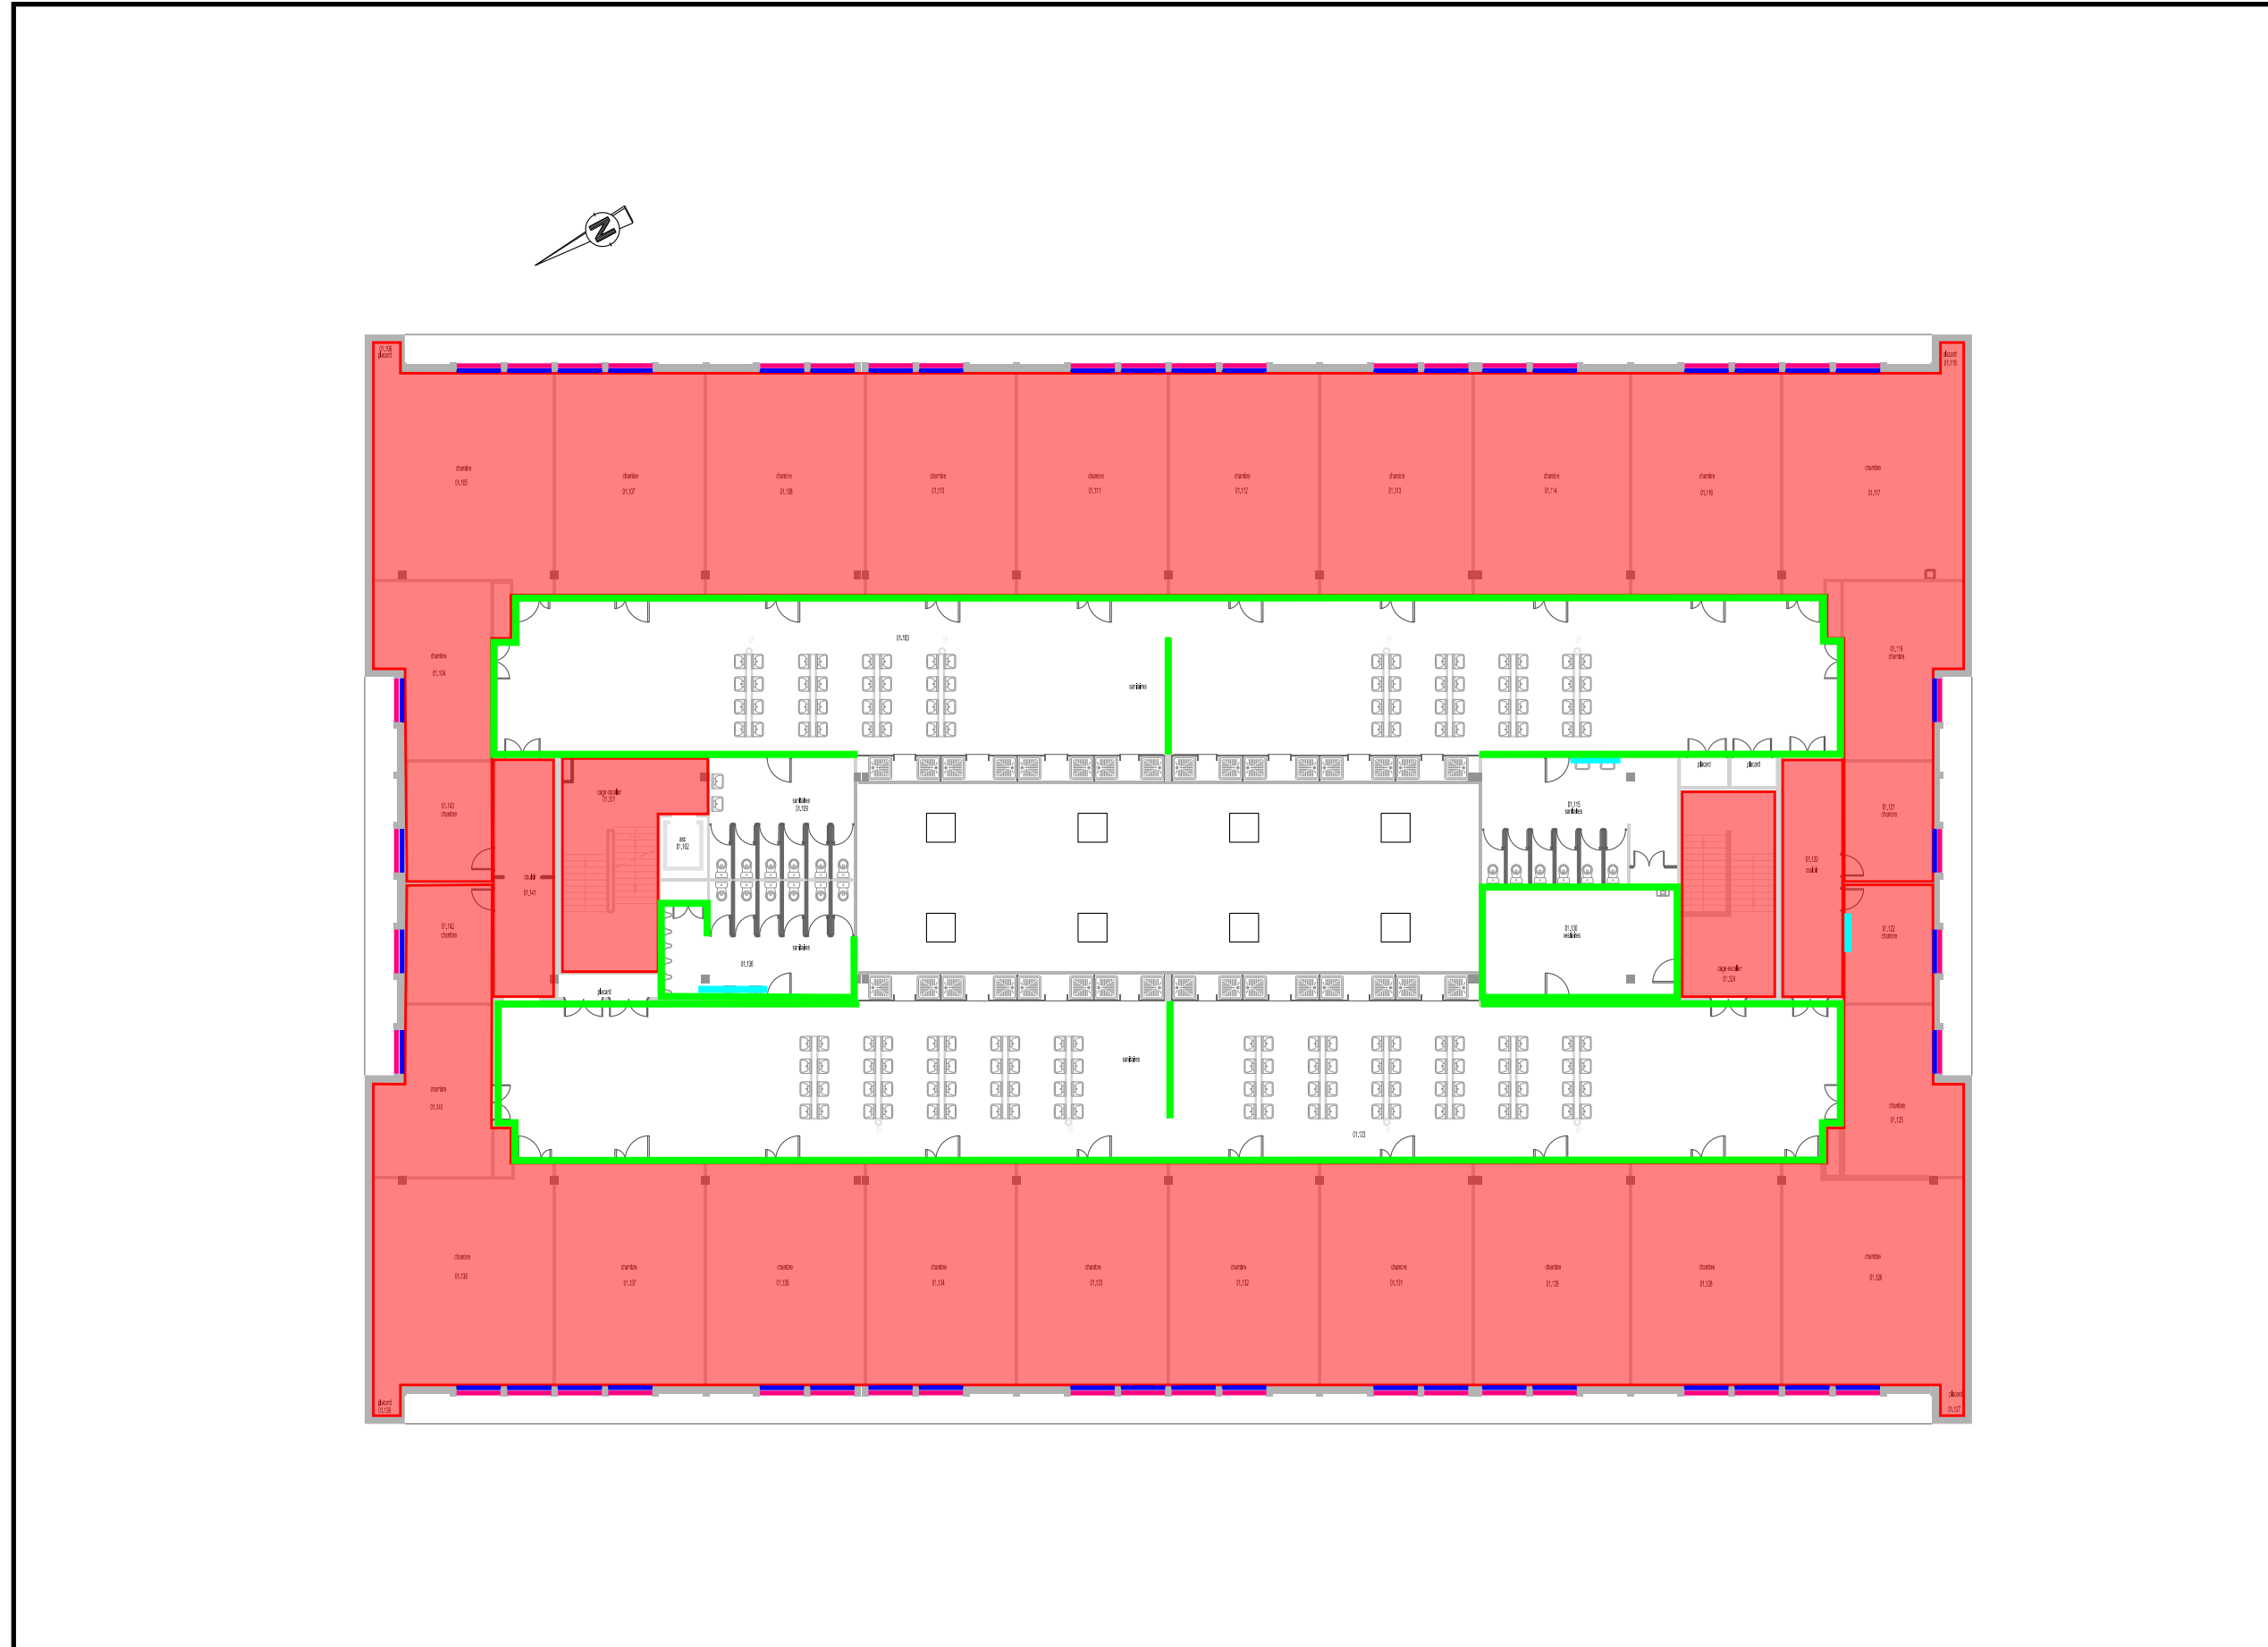
Dalle de sol + colle noire

Mastic vitrier

Colle de faïence

☐ Joint entre bâti et maçonnerie

Colle de plinthes carrelages

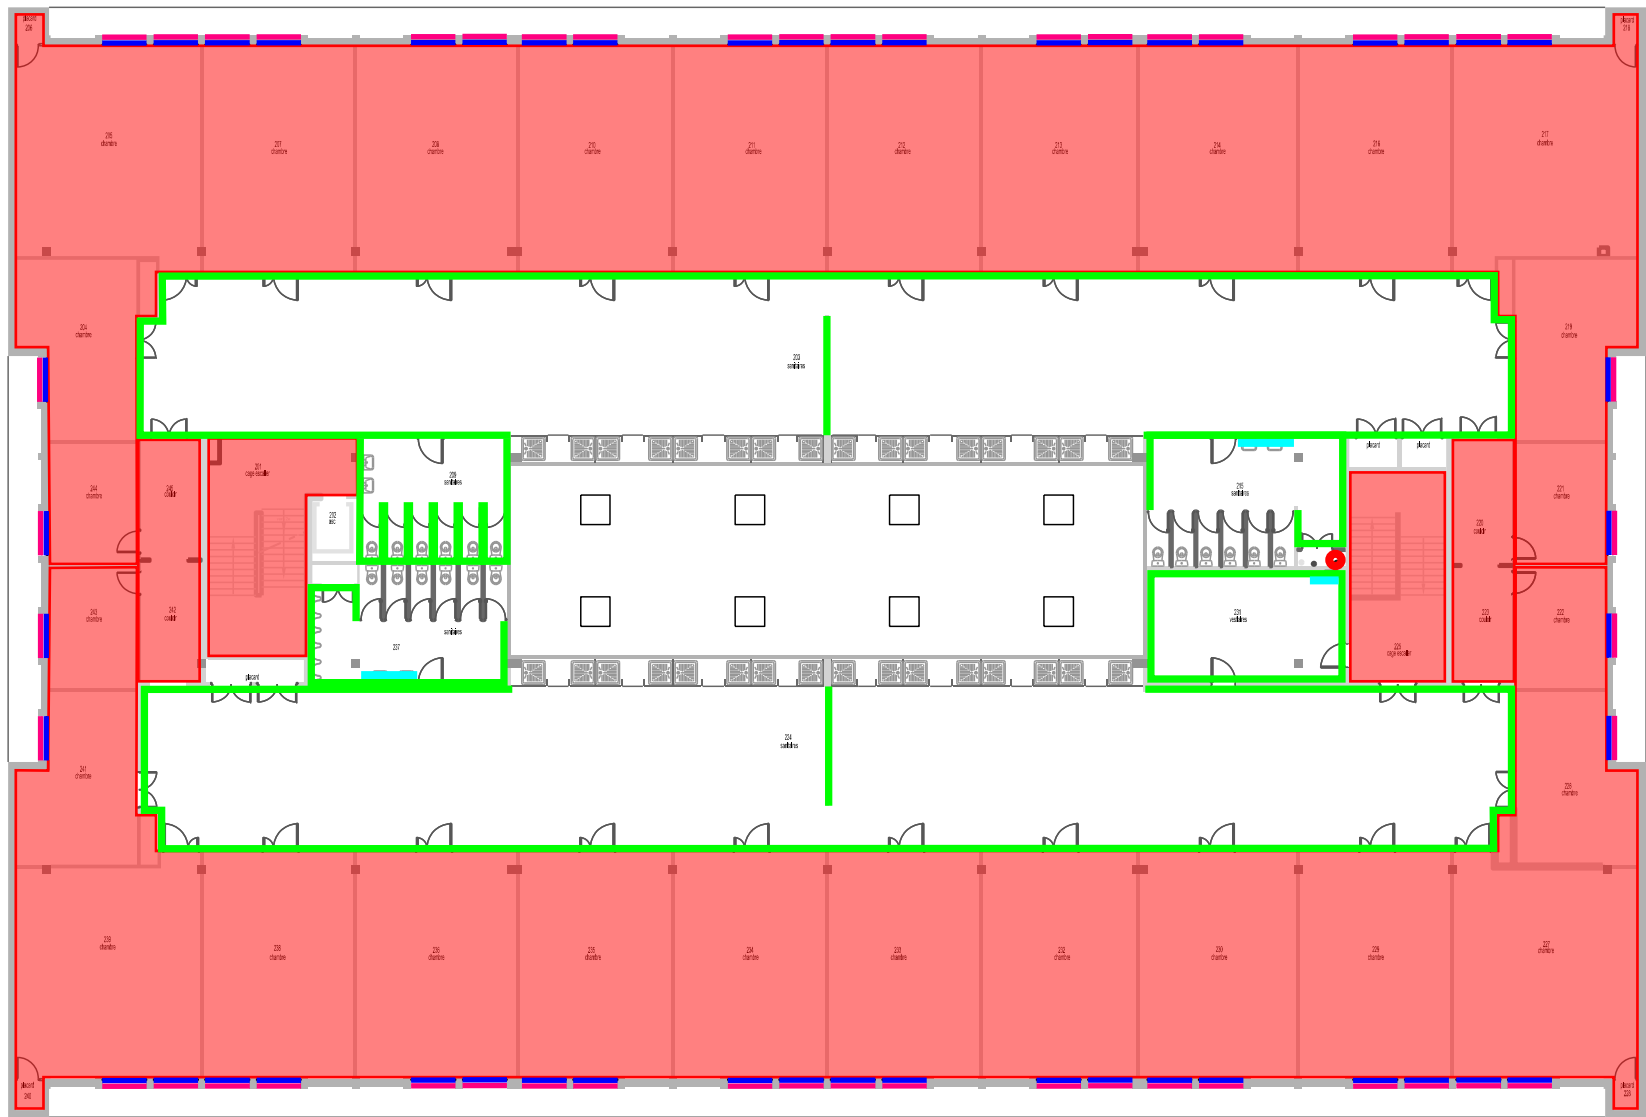
- Dalle de sol + colle noire
- Mastic vitrier
- Colle de faïence
- Joint entre bâti et maçonnerie
- Colle de plinthes carrelages
- Conduit fibres-ciment

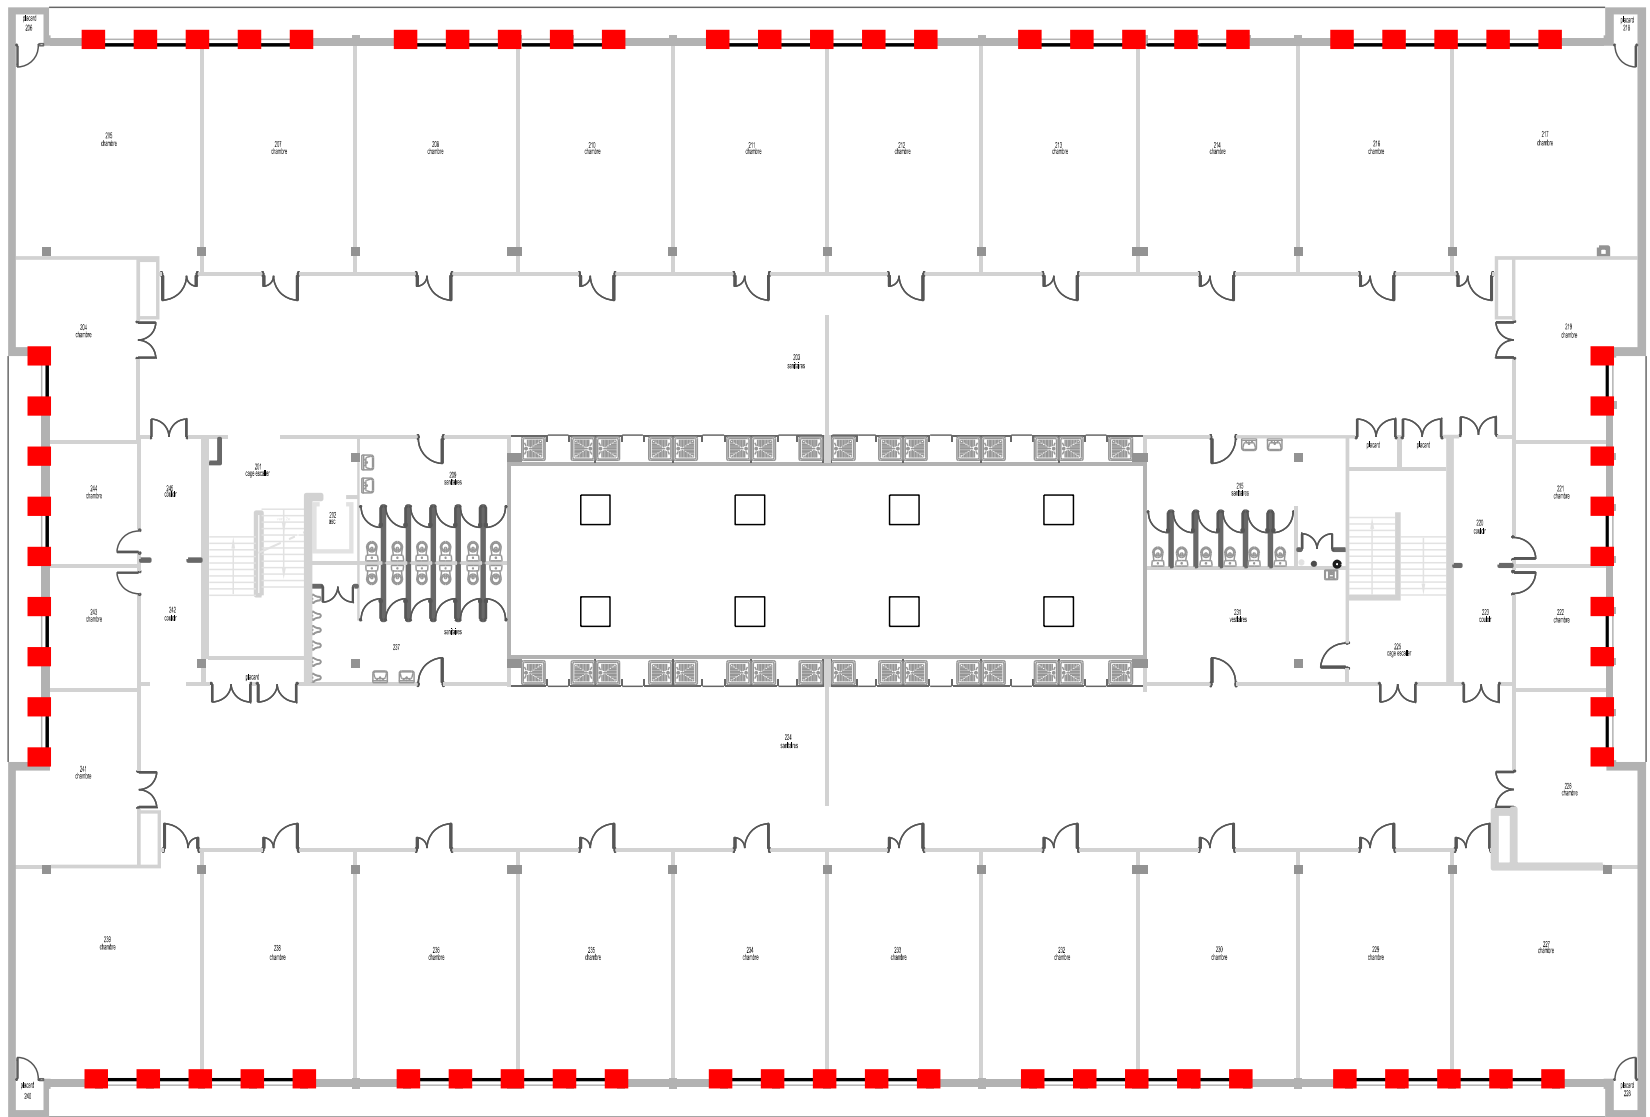
Mastic entre poteaux et  
mosaïques en façades
