## Rapport de mission de repérage des matériaux et produits contenant de l'amiante avant réalisation de travaux

Numéro de rapport	ESID-IDF 126207 06.11.24 A
Propriétaire	ESID-IDF
Donneur d'ordre	ESID-IDF
Adresse de l'immeuble	Lycée Militaire Saint-Cyr 2 avenue Jean Jaures 78210 SAINT-CYR-L'ÉCOLE
Bâtiment ou installation	Bâtiment
Date de permis de construire	Non communiquée - Antérieur au 01/07/1997
Date de construction	Non communiquée - Antérieur au 01/01/1997
La ou le(s) date(s) d'exécution du repérage	08/11/2024
Date d'émission du rapport de repérage	27/11/2024
Référence du programme de travaux défini par le donneur d'ordre	Voir paragraphe 2

Rénovation entière du bâtiment y a compris les façades et la toiture :

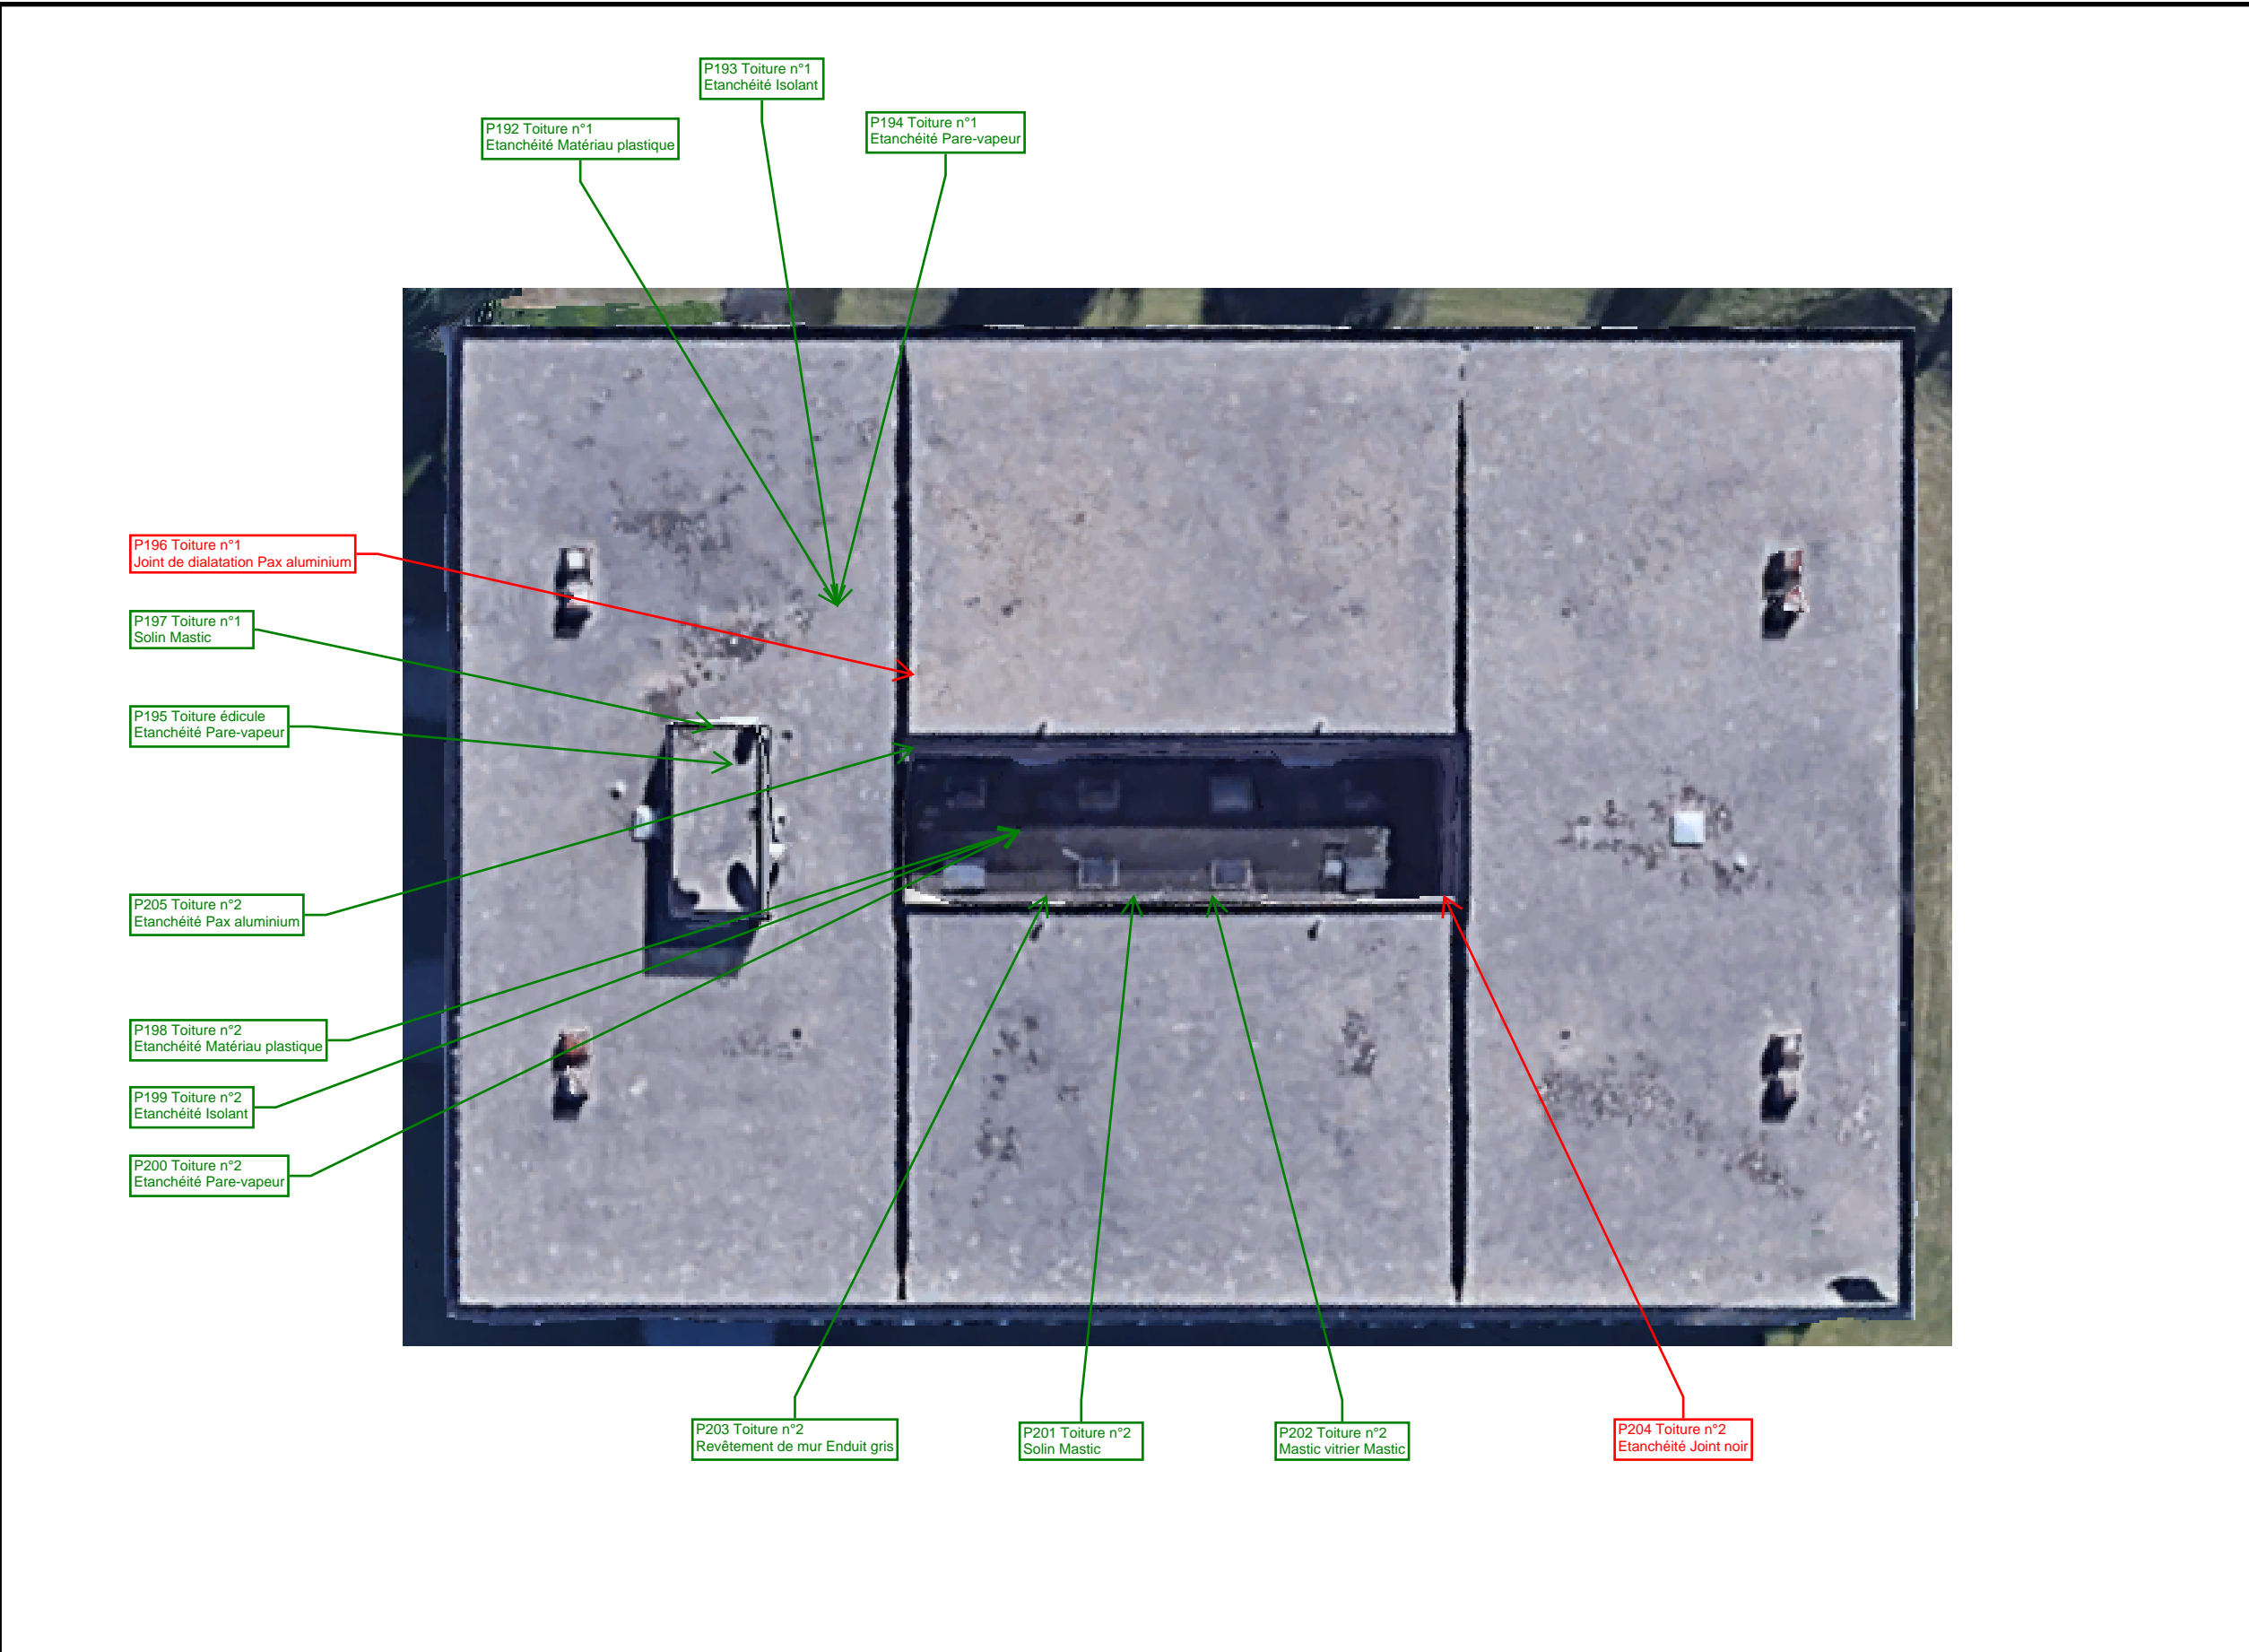
Pax aluminium sur joint de dilatation

Joint noir sur joint de dilatation
