Note de diagnostic structure

Indice 1 – en date de janvier 2023

Diagnostic dans le cadre du projet d'extension et réhabilitation de l'ONF Versailles Agence Idf ouest *27, rue Edouard Charton 78000 VERSAILLES*

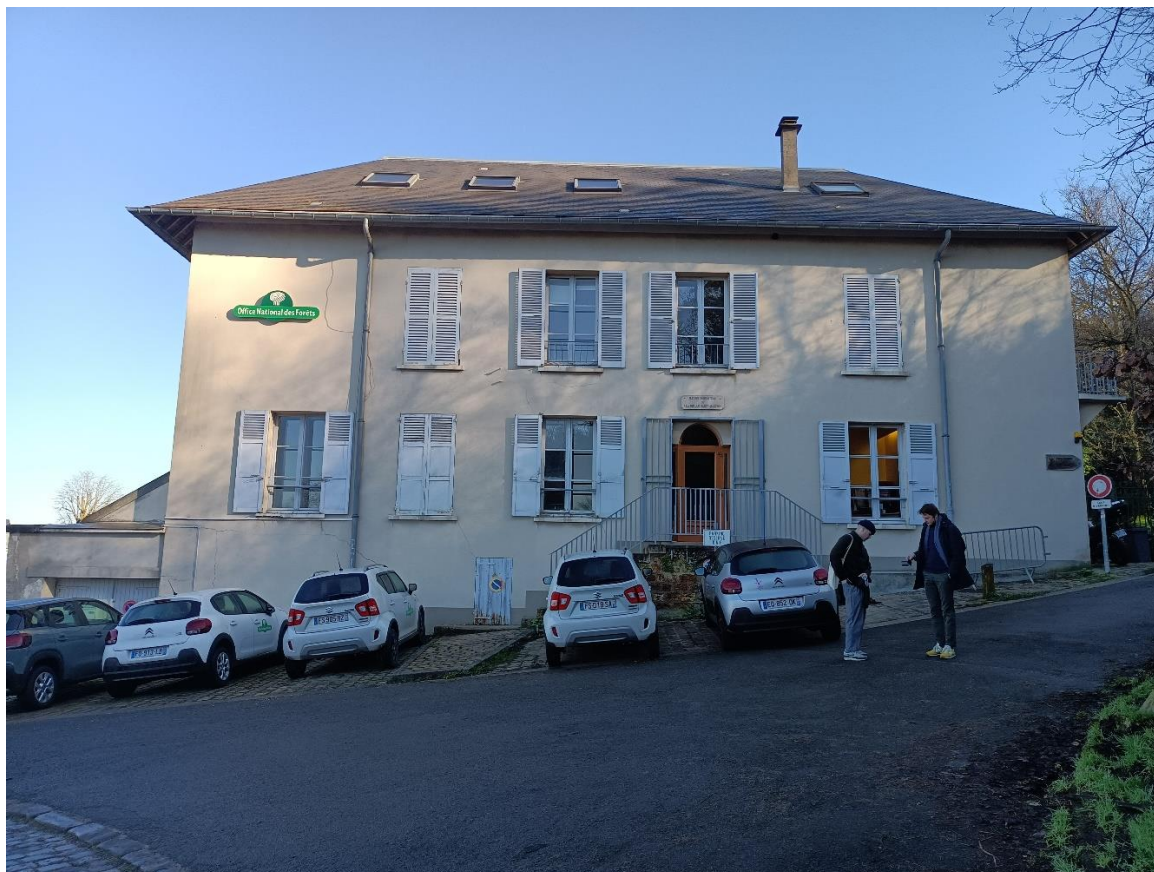
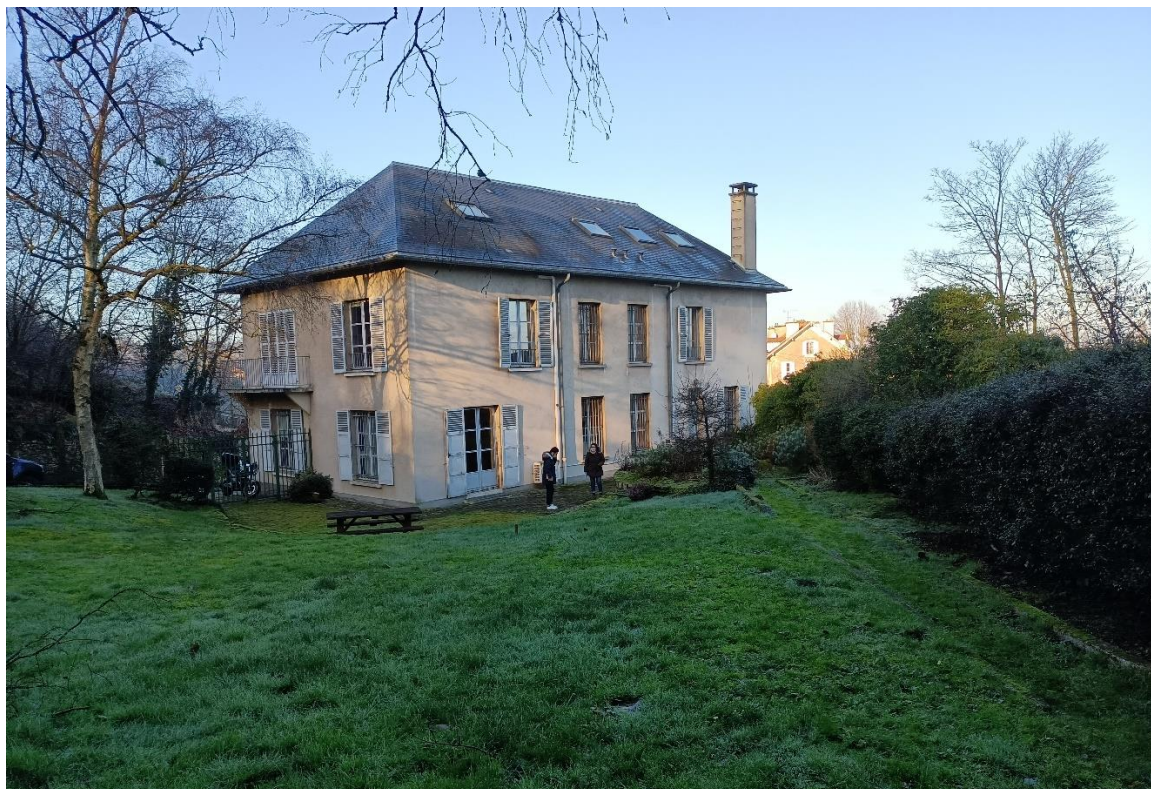
Figure 5. Photographies de la visite de site du 18/01/2022

Figure 6. Photographies de la visite de site du 18/01/2022

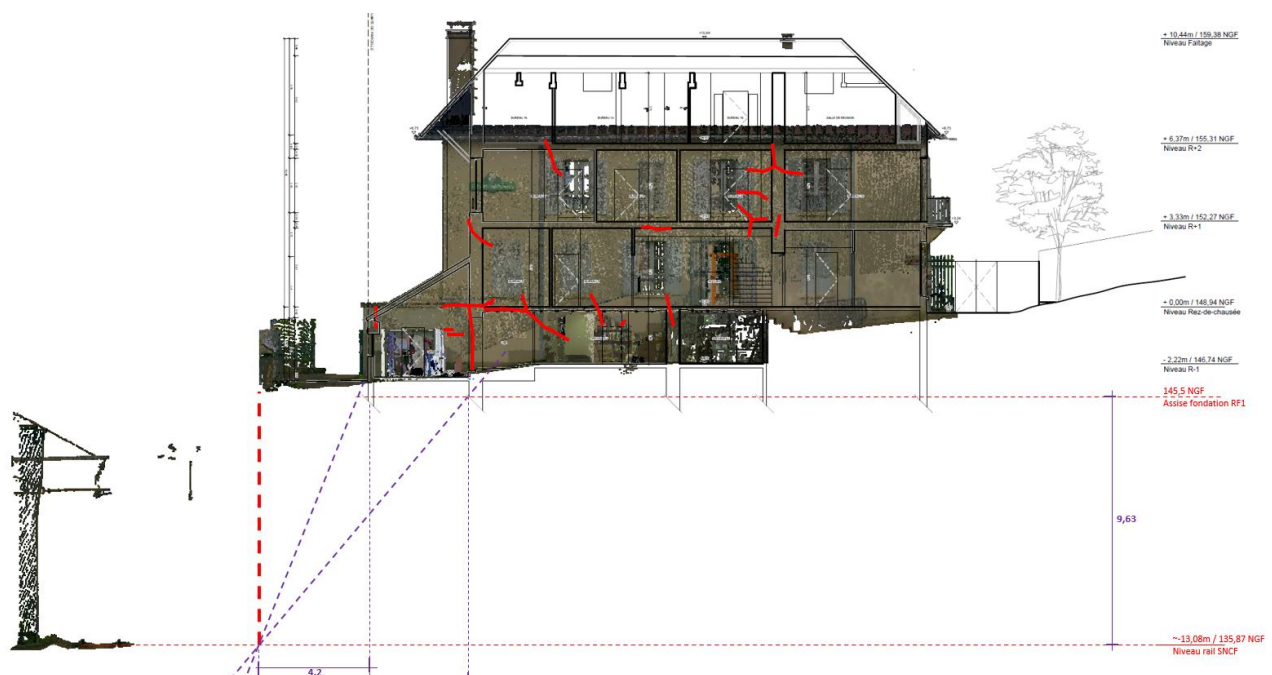
Figure 19. Superposition des coupes existantes et du scan 3D

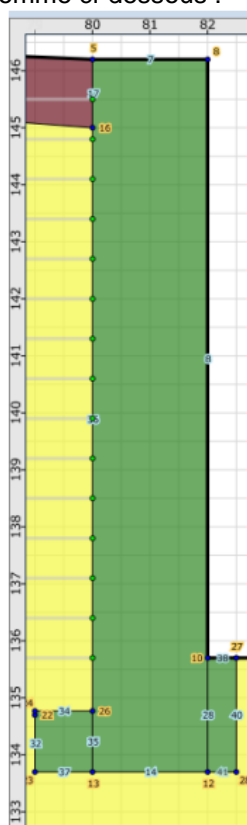
Figure 22. Extrait du rapport géotechnique TECHNOSOL, G5, N° TEA210546_P002_VC, en date du 23/09/2022, indice C)

- les résultats sont satisfaisants pour le grand glissement et remarque que le risque de rupture augmente rapidement quand les propriétés mécaniques du béton se dégradent. La stabilité dépend donc de l'état du béton qui constitue le mur poids. Le diagnostic visuel de 2021 du soutènement sur la portion qui nous intéresse ne décrit pas de traces de végétation.
- Un nouvel diagnostic visuel détaillé et des prélèvements de matériaux permettraient de s'assurer de l'état et de la résistance du béton.
- Si le terrassement par passes présenté pour les murs inclinés a également été appliqué pour le mur vertical au pied de l'ONF, cette méthodologie aurait dû permettre de limiter les déplacements.

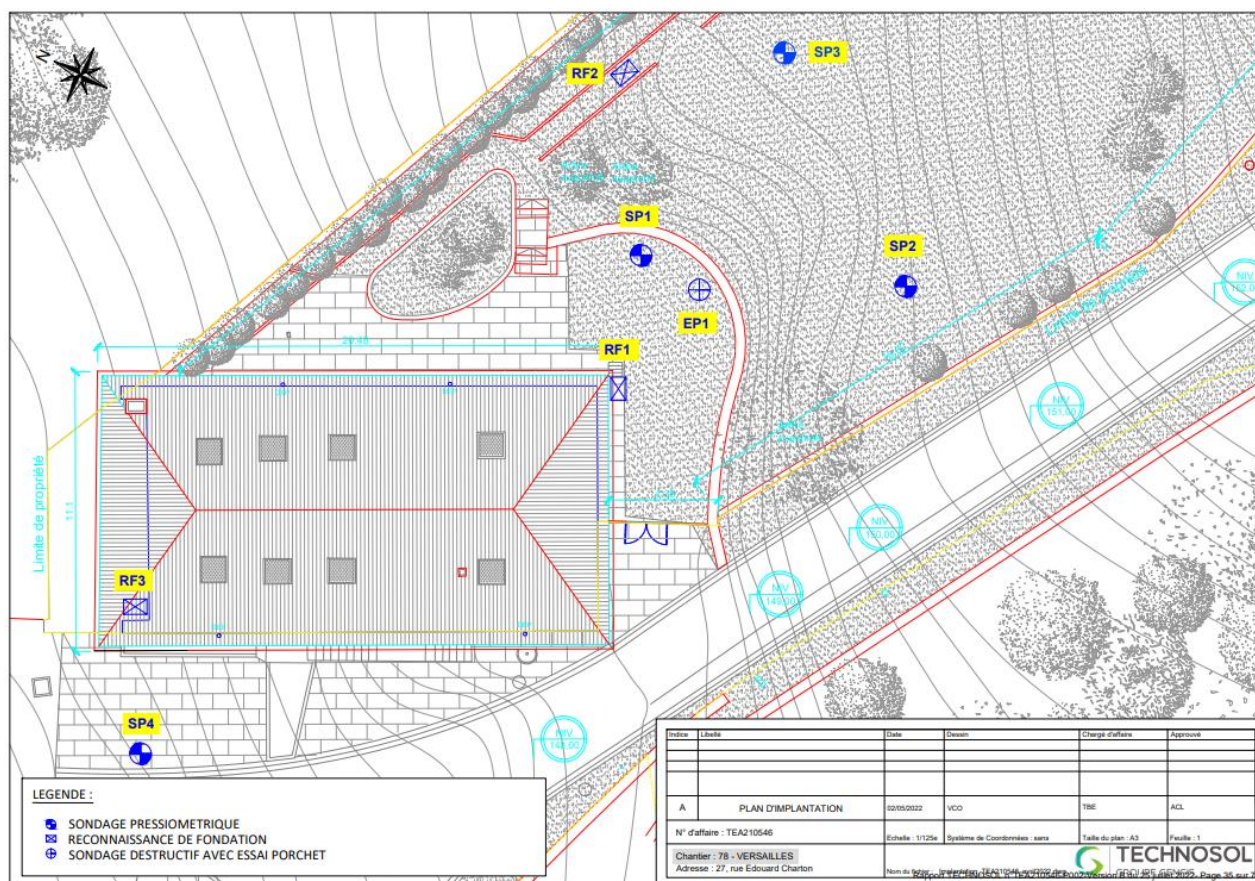
La fouille RF3 (Z = 146.1 m NGF) réalisée dans la partie Ouest du bâtiment existant a permis d'obtenir les informations ci-dessous pour les coupes AA' et BB' :

- Nature de la fondation : prolongement du mur en pierres
- Type de fondation : filante.
- Profondeur de la fondation : 0.6 m/TA soit 145.5 m NGF.
- Nature de la couche d'ancrage : sables fins marron avec graviers (couche 2).

Figure 25. Plan de repérage des sondages et des fouilles de reconnaissance extrait du rapport G5 (TECHNOSOL, N° TEA210546_P002_VB, en date du 25/07/2022, indice B)

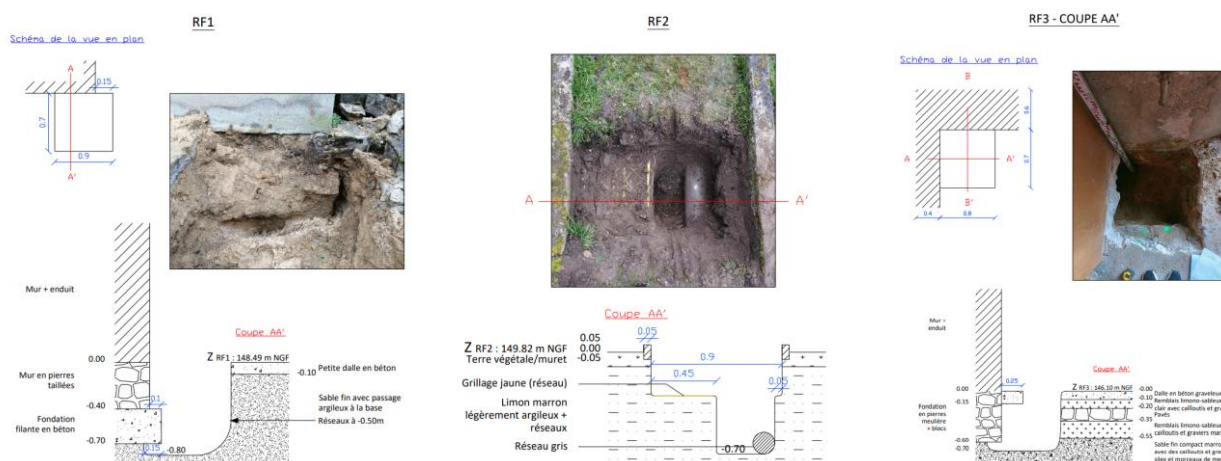
Figure 26. Coupes des fouilles de reconnaissance extrait du rapport G5 (TECHNOSOL, N° TEA210546_P002_VB, en date du 25/07/2022, indice B)

Le sol d'ancrage des fondations représenté par des sables denses associés aux Sables de Fontainebleau n'a pas montré d'anomalie et ne constitue pas une couche sujette au retrait-gonflement. Il n'est donc pas responsable des fissurations.

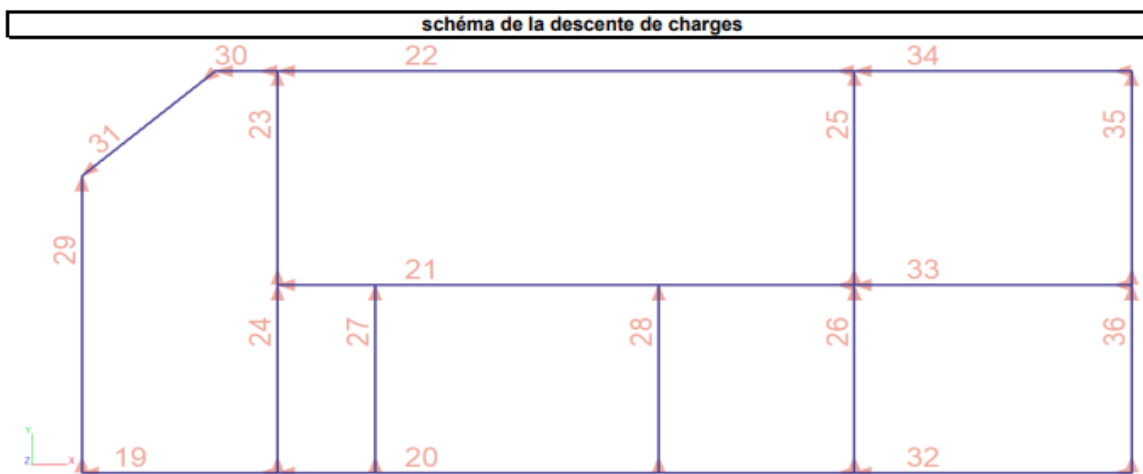
D'après l'analyse des sondages pressiométriques et des descentes de charges, le poinçonnement ne nous semble pas être à l'origine des désordres, la capacité portante des fondations pouvant être augmentée en théorie jusqu'à 500 voire 580 kPa. Cela sera à confirmer en instrumentant les fondations afin de s'assurer de l'absence de mouvement en cours.

descente de charges sur les semelles						
Élément	G [daN/m]	Q [daN/m]	S [daN/m]	ELS larg. fondation [kN/m]	Contrainte de sol [cm]	[kPa]
Semelle F 19	7188	81	36	73	50	143
Semelle F 20	20007	2537	105	226	50	444
Semelle F 21	23786	5491	232	295	50	579
Semelle F 22	21144	2942	120	242	50	475
Semelle F 23	16628	735	119	175	50	343
Semelle F 24	16767	778	129	177	50	347
Semelle F 25	14338	252	12	146	50	286
Semelle F 26	14269	219	11	145	50	284
Semelle F 27	3686	138	0	38	50	75
Semelle F 28	3686	138	0	38	50	75
Semelle F 29	4489	623	101	52	50	102
Semelle F 30	15314	196	113	156	50	307
Semelle F 31	3303	196	31	35	50	69
Semelle F 32	11254	1712	103	131	55	233
Semelle F 33	16291	3653	220	202	55	360
Semelle F 34	11998	1941	117	141	55	251
Semelle F 35	6971	101	6	71	55	126
Semelle F 36	6941	88	5	70	55	125

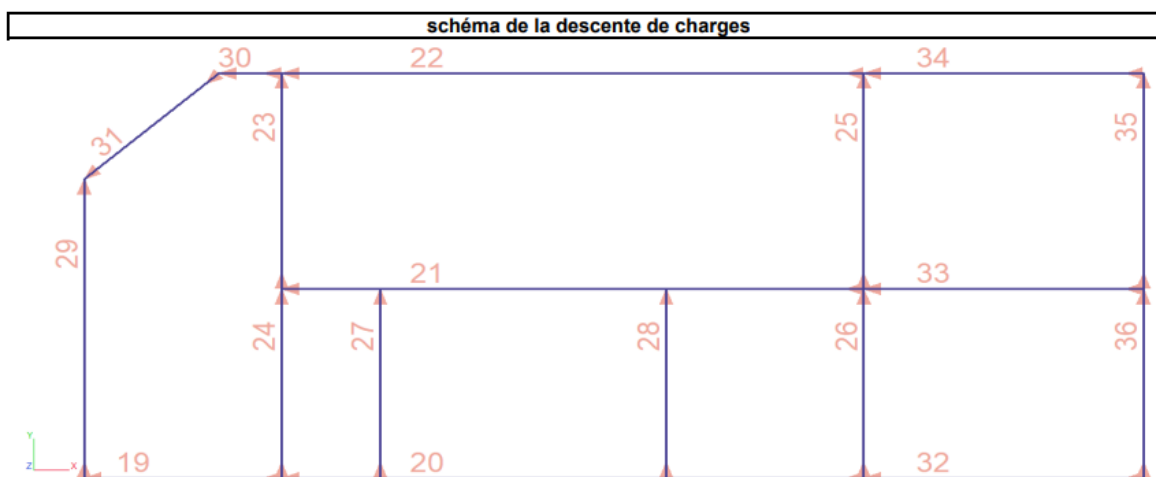
descente de charges sur les semelles						
Élément	G	Q	S	ELS larg. fondation	Contrainte de sol	
	[daN/m]	[daN/m]	[daN/m]	[kN/m]	[cm]	[kPa]
Semelle F 19	7188	81	36	73	50	143
Semelle F 20	20007	2537	105	226	50	444
Semelle F 21	24595	5696	249	305	50	599
Semelle F 22	21144	2942	120	242	50	475
Semelle F 23	17207	875	119	182	50	357
Semelle F 24	16766	778	129	177	50	347
Semelle F 25	16305	748	55	171	50	336
Semelle F 26	16493	781	59	173	50	340
Semelle F 27	3686	138	0	38	50	75
Semelle F 28	3686	138	0	38	50	75
Semelle F 29	4915	724	101	57	50	113
Semelle F 30	15314	196	113	156	50	307
Semelle F 31	3303	196	31	35	50	69
Semelle F 32	11254	1712	103	131	55	233
Semelle F 33	4877	1100	0	60	55	107
Semelle F 34	11998	1941	117	141	55	251
Semelle F 35	9899	841	70	108	55	193
Semelle F 36	10277	931	78	113	55	201
