# Accessibilité aux personnes handicapées d'un ERP

## RAPPORT DE DIAGNOSTIC

### Cité administrative et 2-4 rue de l'Arquebuse

### Rapport de diagnostic accessibilité n° 000815521500086

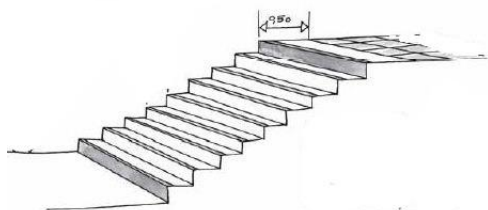
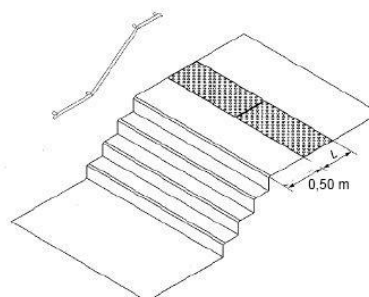
### Fiche n°4

Localisation:	Cité administrative
	Circulation du RDC
	RDC
	Escaliers Arrière du bâtiment Club Léo Lagrange
Maillon:	Circuler au RDC

N°	Solutions	Nature de la solution	Estimation € HT
1	Poser un rappel tactile et contrasté à 50 cm (ou 28 cm selon la configuration) de la première marche, un revêtement contrasté sur la première et dernière contremarches et un contraste sur 3 cm en horizontal sur les nez de marches	Léger	750 €HT
