N/Réf : STO-20-373 - RAPP - A - Académie Créteil - Diagnostic structurel de toitures - Internat d'Excellence de Sourdun

## Diagnostic structurel de Toitures - Internat d'Excellence de Sourdun -

Internat d'Excellence de Sourdun  
100, rue de Paris  
77487 SOURDUN

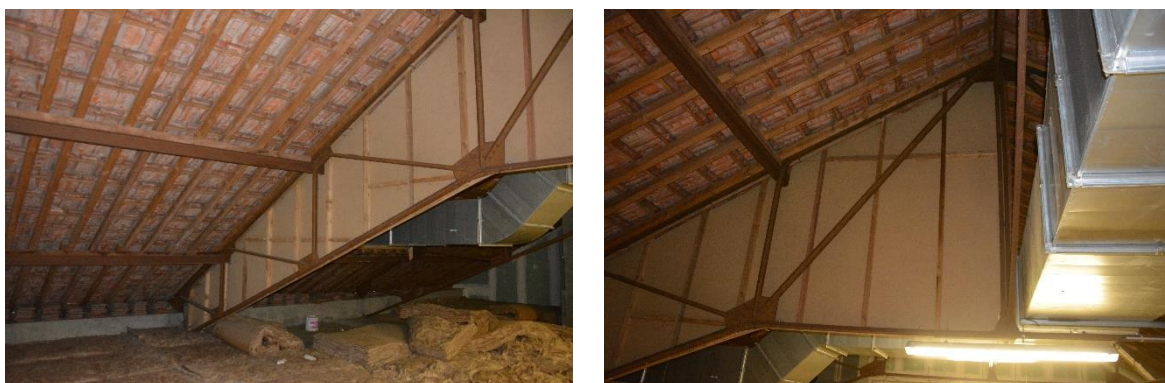
Figure 9-10 : Vues intérieures de la charpente métallique du bâti 3

Lors de son inspection, il a pu être constaté que la charpente métallique présentait une corrosion généralisée d'indice i1. Il a été constaté quelques désordres sur certains éléments de couvertures (chevrons, tuiles).

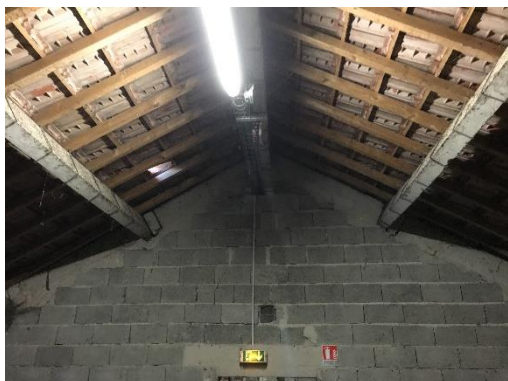
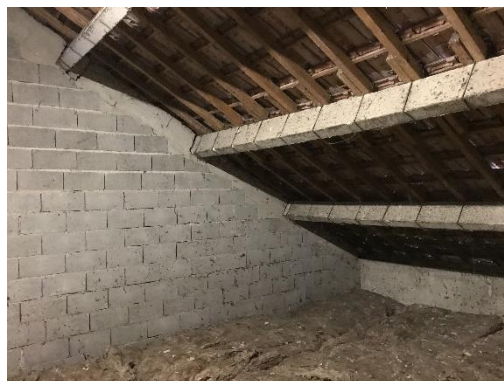
Figure 13-14 : Vues intérieures de la charpente béton du bâti 6

Lors de son inspection, il a pu être constaté que la charpente présente plusieurs désordres (fissuration des pannes, fissures sur voiles parpaing) mais également sur certains éléments de couverture (tuiles). La localisation de ces désordres est présentée dans le paragraphe consacré. Ces désordres ont été observés sur les éléments visibles et accessibles ou lors des sondages destructifs.

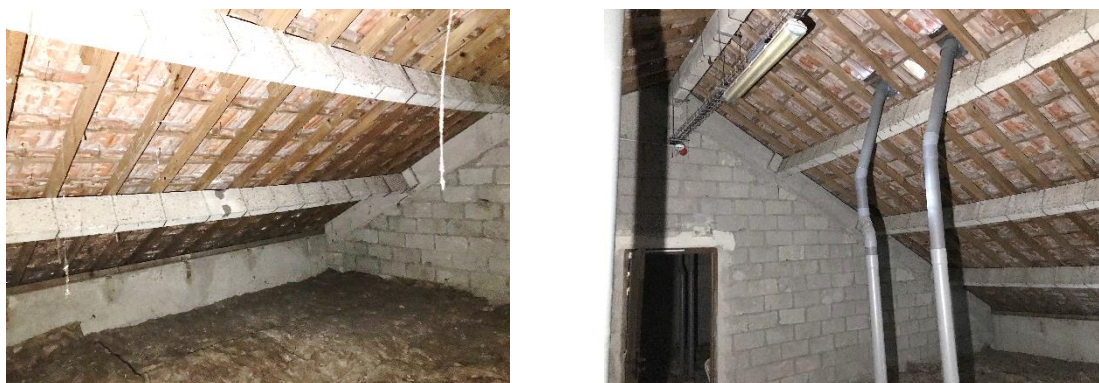
Figure 17-18 : Vues intérieures de la charpente béton du bâti 7

Lors de son inspection, il a pu être constaté que la charpente présente plusieurs désordres (fissuration des pannes, fissures sur voiles parpaing, aciers apparents) mais également sur certains éléments de couverture (tuiles).

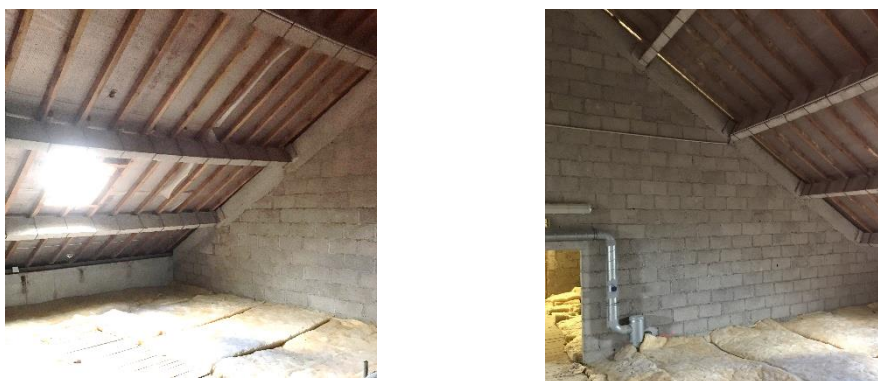
Figure 21-22 : Vues intérieures de la charpente béton du bâti 13

Lors de son inspection, il a pu être constaté que la charpente présente plusieurs désordres (fissuration des pannes, fissures sur voiles parpaing, aciers apparents) mais également sur certains éléments de couverture (tuiles).

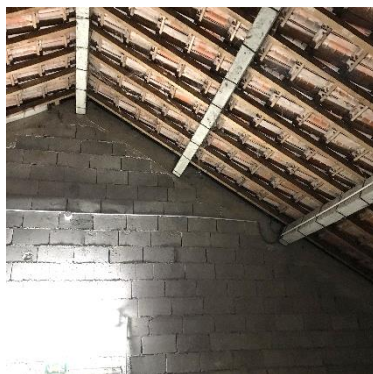
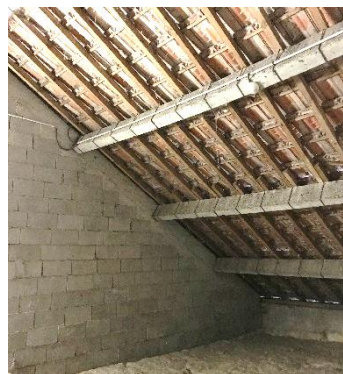
Figure 25-26 : Vues intérieures de la charpente béton du bâti 14

Lors de son inspection, il a pu être constaté que la charpente présente plusieurs désordres (fissuration des pannes, fissures sur voiles parpaing, aciers apparents) mais également sur certains éléments de couverture (tuiles).

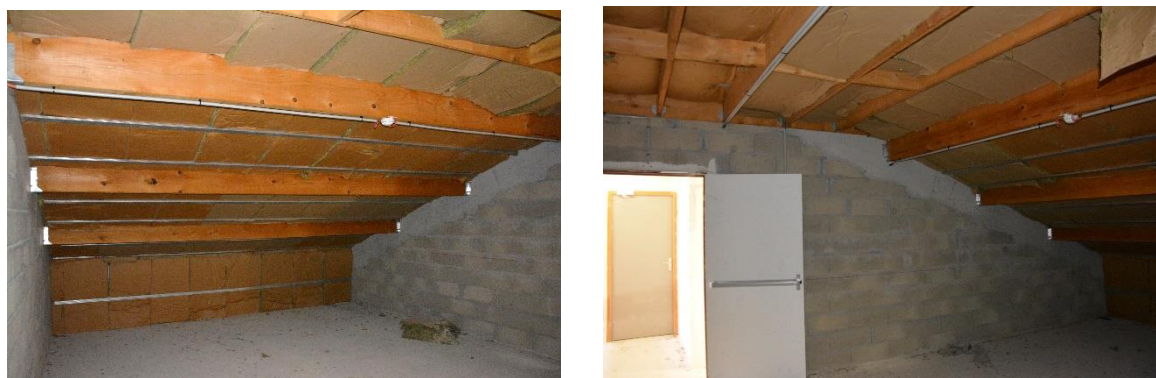
Figure 29-30 : Vues intérieures de la charpente béton du bâti 58

Lors de son inspection, il a pu être constaté que la charpente était dans un état globalement bon. Il a été constaté quelques désordres d'humidité au droit des fenêtres de toit.

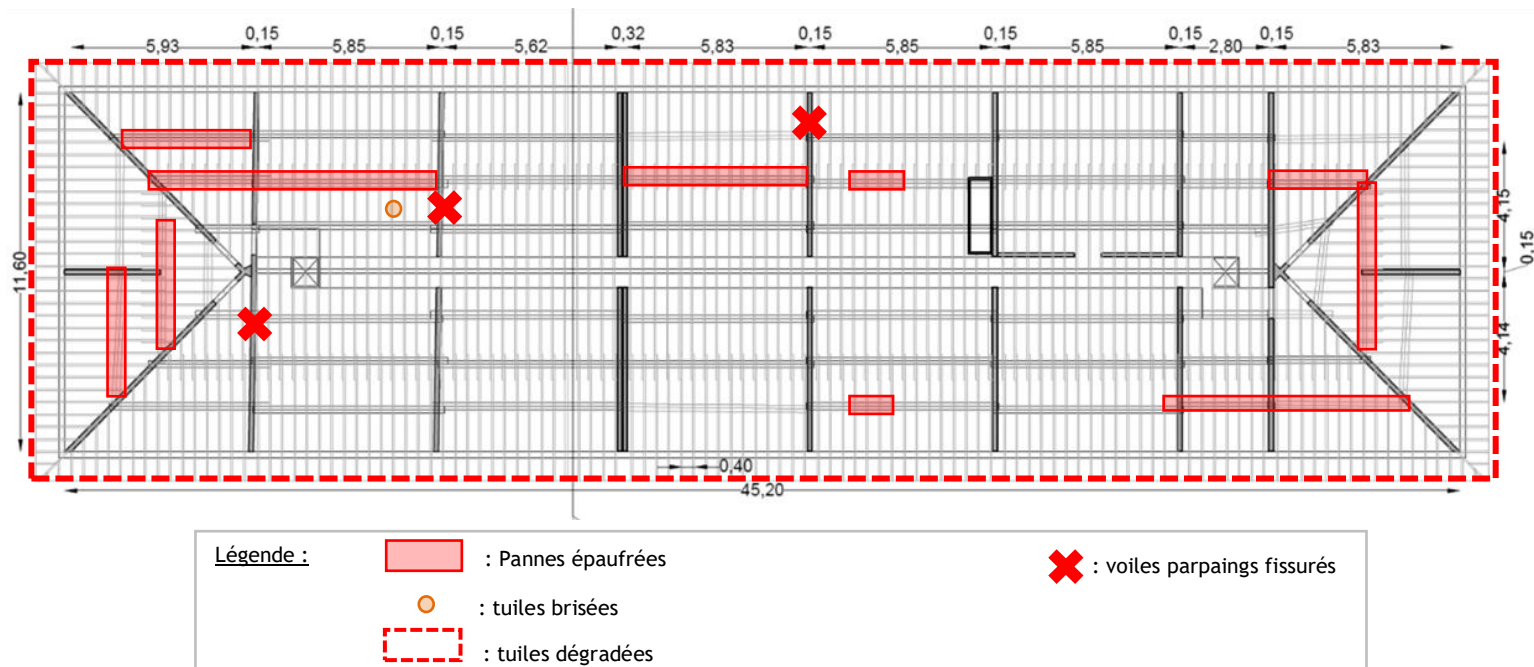
Figure 32 : Plan de principe de la charpente du bâtiment 6 (unités en m) avec localisation des désordres.

<p><b>Description des désordres :</b></p> <p>Traces blanchâtres et écaillage (débris présents observés sur l'isolant) sur l'ensemble de la sous-face des tuiles de couvertures.</p> <p><b>Origine Potentielle :</b></p> <p>Désordres liés potentiellement à une couverture vieillissante, les tuiles devenant poreuses et n'assurant plus correctement l'étanchéité. Les débris observés sur l'isolant proviennent potentiellement de l'effritement des tuiles lors des périodes de gels (l'eau infiltrée à l'intérieur des tuiles gonflant et provoquant l'effritement en lamelles des tuiles, les fragilisant).</p>

<p><b>Description des désordres :</b></p> <p>Fissuration d'ouverture 0,1 mm, observée en sous-face des pannes béton de la charpente et perpendiculaire au sens de portée (fissures observées tous les 15-25 cm).</p> <p><b>Origine Potentielle :</b> Fissuration due à la déformation des pannes (Fluage du béton) potentiellement sous-dimensionnées.</p>
<p><b>Bâti 6</b> Pannes Béton</p> <p><b>Désordre n° 3</b></p>

<p><b>Description des désordres :</b></p> <p>Fissures horizontales et diagonales traversantes d'ouvertures comprises entre 1 et 1,4 mm, observées sur plusieurs voiles parpaing.</p> <p><b>Origine Potentielle :</b> Fissuration potentiellement due à un tassement du bâtiment en partie centrale ou à un phénomène de retrait.</p>
<p><b>Bâti 6</b> Pannes Béton</p> <p><b>Désordre n° 4</b></p>

<p><b>Description des désordres :</b></p> <p>Epaufures sur pannes béton.</p> <p><b>Origine Potentielle :</b> Désordres dues au frottement des fixations métalliques des chevrons sur les pannes bétons potentiellement causés par les mouvements de la couverture.</p>

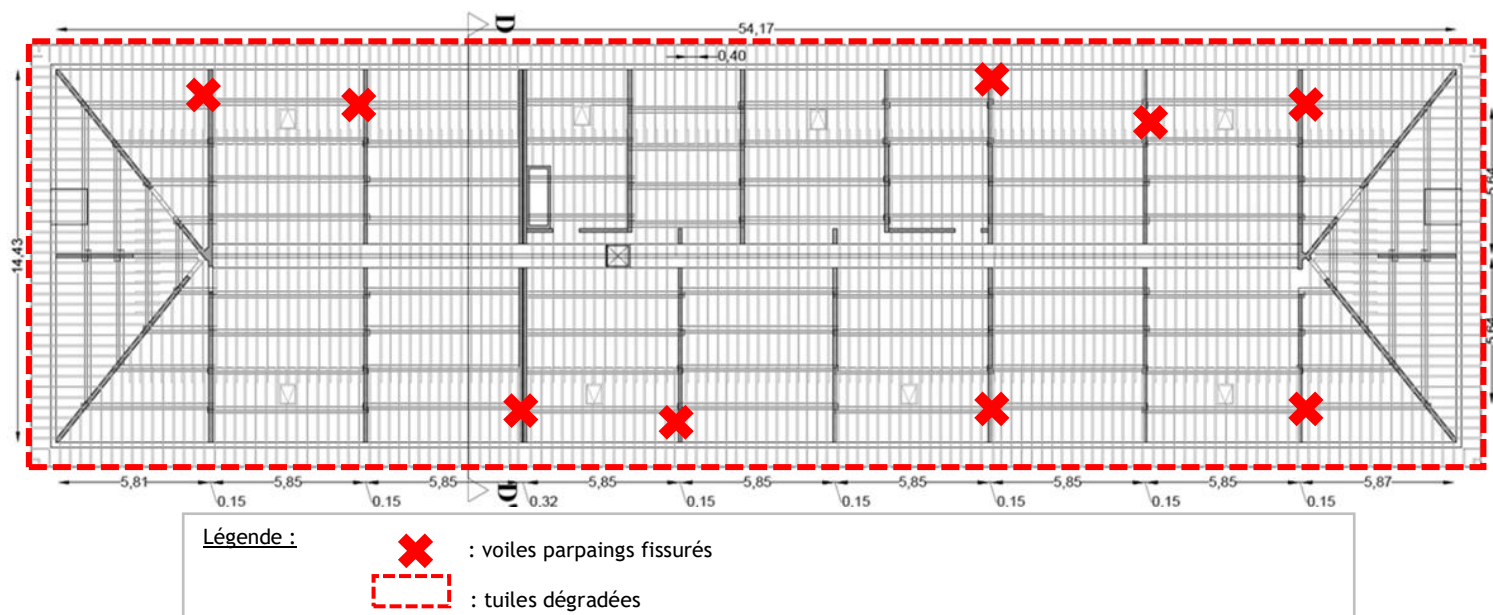
Figure 34 : Plan de principe de la charpente du bâtiment 13 (unités en m) avec localisation des désordres.

Tableau D - Désordres observés			
Localisation	Gravité	Photos	Caractéristiques et Désordres
<b>Bâti 13</b> Pannes Béton <b>Désordre n° 1</b>  	3U	 	<p><b>Description des désordres :</b> Fissuration d'ouverture 0,1 mm, observée en sous-face des pannes béton de la charpente et perpendiculaire au sens de portée (fissures observées tous les 15-25 cm).</p> <p><b>Origine Potentielle :</b> Fissuration due à la déformation des pannes (Fluage du béton) potentiellement sous-dimensionnées.</p>

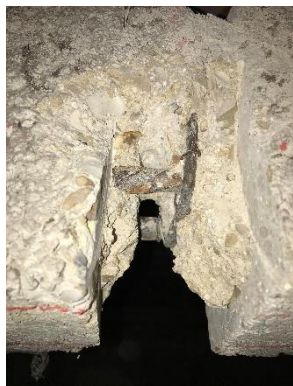
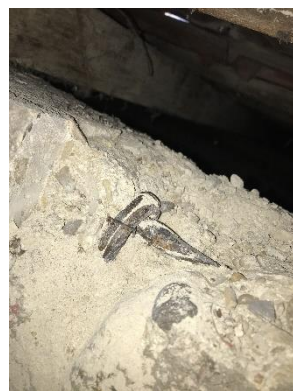
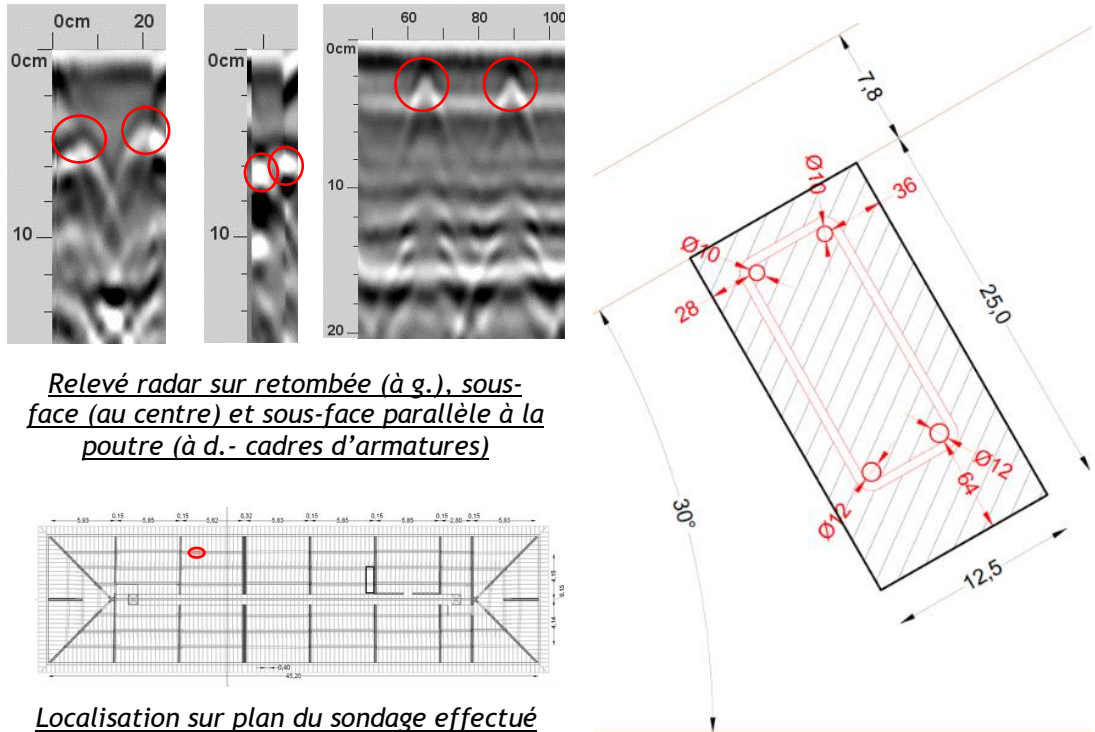
<p><i>Relevé radar sur retombée (à g.), sous-face (au centre) et sous-face parallèle à la poutre (à d.- cadres d'armatures)</i></p> <p><i>Localisation sur plan du sondage effectué (en rouge)</i></p>	<p><b>Caractéristique de la panne :</b></p> <p>Hauteur : 25 cm Épaisseur : 12,5 cm Portée : 5,87 m</p> <p><b>1<sup>er</sup> lit d'acier :</b></p> <ul style="list-style-type: none"> <li>- diamètre : 12 mm</li> <li>- enrobage : 64 mm</li> <li>- Type : Tor</li> <li>- Etat : Corrosion i1</li> </ul> <p><b>2<sup>nd</sup> lit d'acier :</b></p> <ul style="list-style-type: none"> <li>- diamètre : 10 mm</li> <li>- enrobage : 215 mm</li> <li>- Type : Tor</li> <li>- Etat : Corrosion i1</li> </ul> <p><b>Cadres d'armatures :</b></p> <ul style="list-style-type: none"> <li>- diamètre : 6 mm</li> <li>- espacement (d'après radar) : 25 cm</li> <li>- Type : lisse</li> <li>- Etat : Corrosion i1</li> </ul>

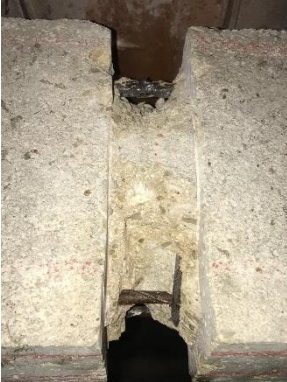
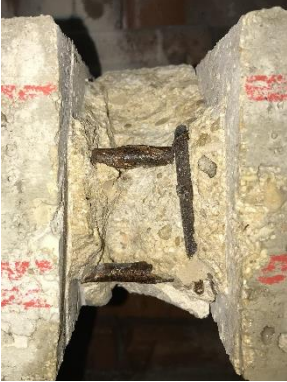
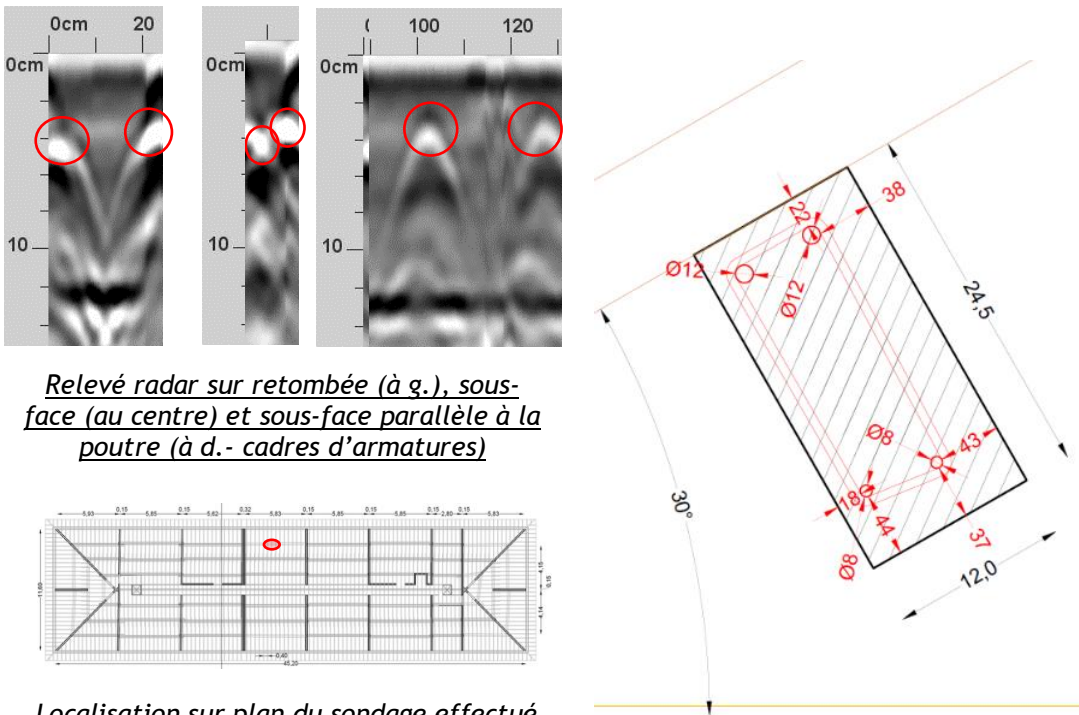
<p><i>Relevé radar sur retombée (à g.), sous-face (au centre) et sous-face parallèle à la poutre (à d.- cadres d'armatures)</i></p> <p><i>Localisation sur plan du sondage effectué (en rouge)</i></p>	<p><b>Caractéristique de la panne :</b></p> <p>Hauteur : 24,5 cm Epaisseur : 12 cm Portée : 5,84 m</p> <p><b>1<sup>er</sup> lit d'acier :</b></p> <ul style="list-style-type: none"> <li>- diamètre : 8 mm</li> <li>- enrobage : 37/44 mm</li> <li>- Type : Tor</li> <li>- Etat : Corrosion i1</li> </ul> <p><b>2<sup>nd</sup> lit d'acier :</b></p> <ul style="list-style-type: none"> <li>- diamètre : 12 mm</li> <li>- enrobage : 211 mm</li> <li>- Type : Tor</li> <li>- Etat : Corrosion i1</li> </ul> <p><b>Cadres d'armatures :</b></p> <ul style="list-style-type: none"> <li>- diamètre : 6 mm</li> <li>- espacement (d'après radar) : 25 cm</li> <li>- Type : lisse</li> <li>- Etat : Corrosion i1</li> </ul>

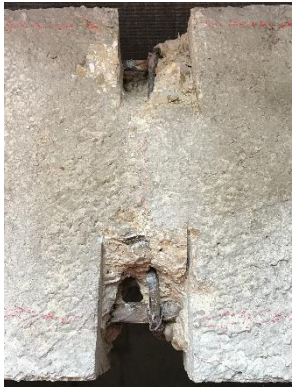
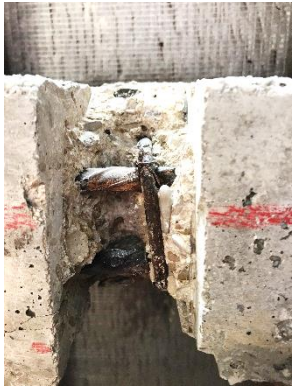
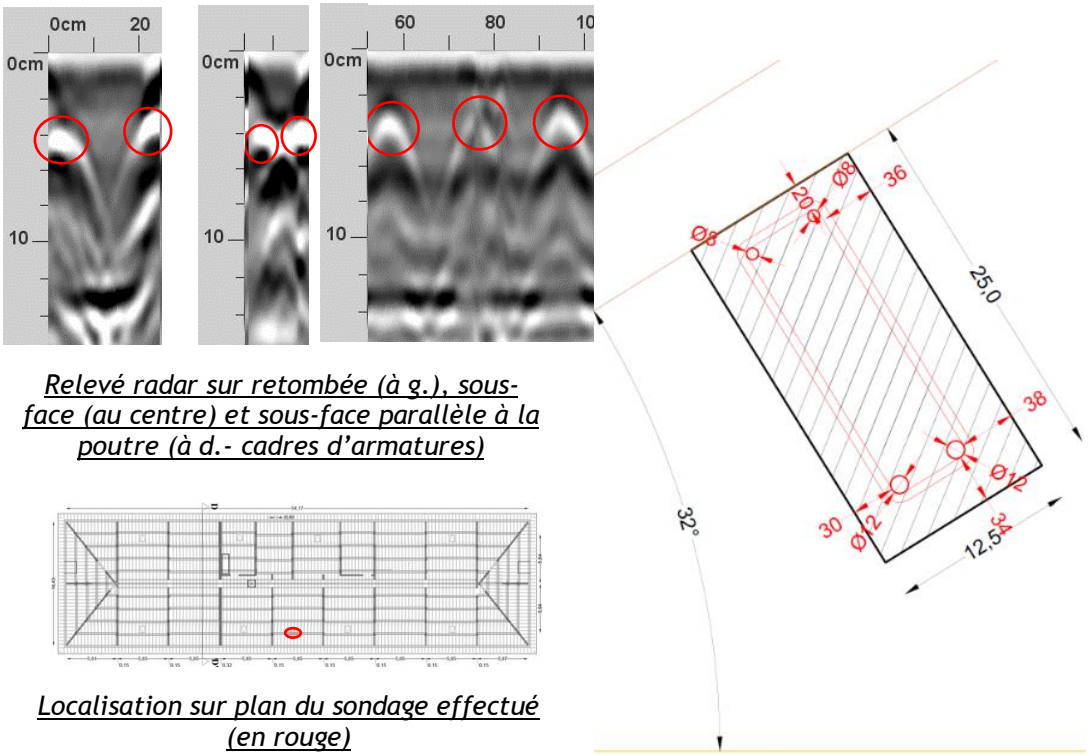
<p><i>Relevé radar sur retombée (à g.), sous-face (au centre) et sous-face parallèle à la poutre (à d. - cadres d'armatures)</i></p> <p><i>Localisation sur plan du sondage effectué (en rouge)</i></p>	<p><b>Caractéristique de la panne :</b></p> <p>Hauteur : 25 cm Épaisseur : 12,5 cm Portée : 5,87 m</p> <p><b>1<sup>er</sup> lit d'acier :</b></p> <ul style="list-style-type: none"> <li>- diamètre : 12 mm</li> <li>- enrobage : 34 mm</li> <li>- Type : Tor</li> <li>- Etat : Corrosion i1</li> </ul> <p><b>2<sup>nd</sup> lit d'acier :</b></p> <ul style="list-style-type: none"> <li>- diamètre : 8 mm</li> <li>- enrobage : 222 mm</li> <li>- Type : Tor</li> <li>- Etat : Corrosion i1</li> </ul> <p><b>Cadres d'armatures :</b></p> <ul style="list-style-type: none"> <li>- diamètre : 6 mm</li> <li>- espacement (d'après radar) : 20 cm</li> <li>- Type : lisse</li> <li>- Etat : Corrosion i1</li> </ul>

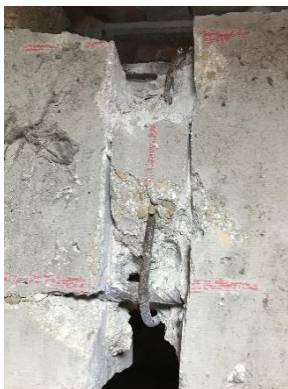
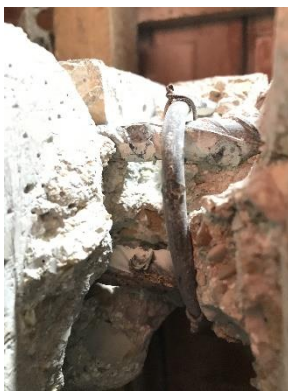
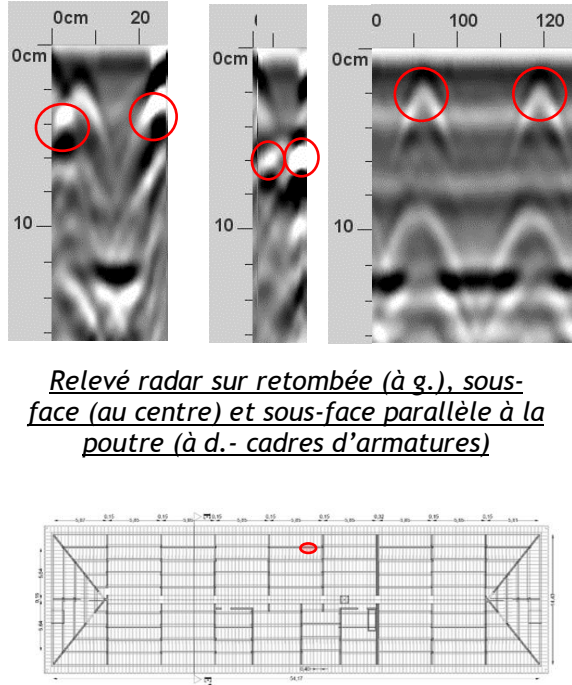
<p><i>Relevé radar sur retombée (à g.), sous-face (au centre) et sous-face parallèle à la poutre (à d.- cadres d'armatures)</i></p> <p><i>Localisation sur plan du sondage effectué (en rouge)</i></p>	<p><b>Caractéristique de la panne :</b></p> <p>Hauteur : 25 cm Epaisseur : 12,5 mm Portée : 5,87 m</p> <p><b>1<sup>er</sup> lit d'acier :</b></p> <ul style="list-style-type: none"> <li>- diamètre : 12 mm</li> <li>- enrobage : 50/55 mm</li> <li>- Type : Tor</li> <li>- Etat : Corrosion i1</li> </ul> <p><b>2<sup>nd</sup> lit d'acier :</b></p> <ul style="list-style-type: none"> <li>- diamètre : 8 mm</li> <li>- enrobage : 226 mm</li> <li>- Type : Tor</li> <li>- Etat : Corrosion i1</li> </ul> <p><b>Cadres d'armatures :</b></p> <ul style="list-style-type: none"> <li>- diamètre : 6 mm</li> <li>- espacement (d'après radar) : 25 cm</li> <li>- Type : lisse</li> <li>- Etat : Corrosion i1</li> </ul>

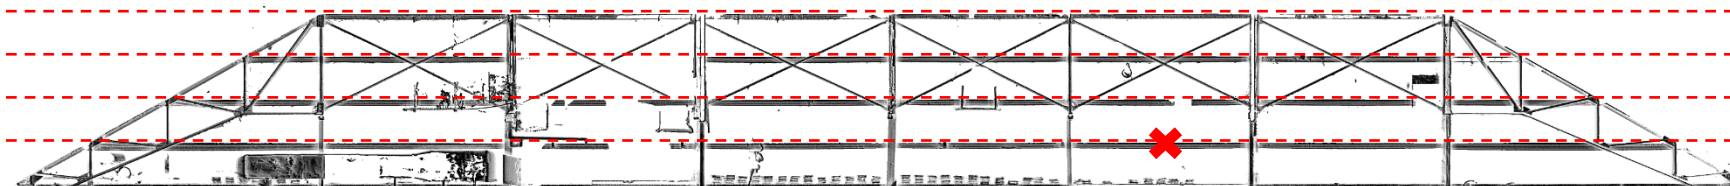
Figure 62 : Bâtiment 3 - Coupe AA' d'après le relevé lasergrammétrique

A l'aide des outils de relevés lasergrammétriques, les flèches des pannes ont pu être mesurées. Ci-dessous, la localisation des déformations maximales relevées pour les pannes métalliques de la charpente n°3. Dans le cas présent, les pannes ne présentent pas de déformations importantes (<10mm).

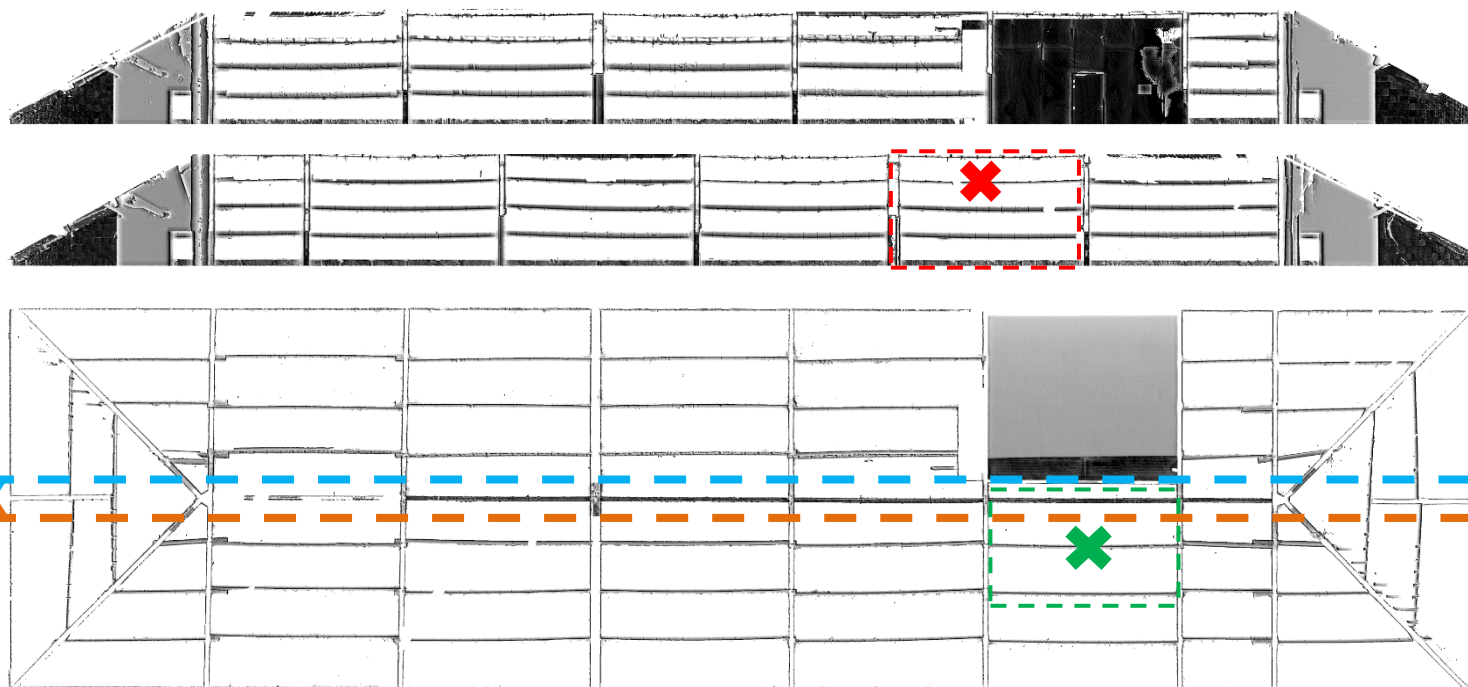
Figure 77 : Bâtiment 6 - De haut en bas : Coupe AA', Coupe BB' et plan de charpente d'après les relevés lasergrammétriques

A l'aide des outils de relevés lasergrammétriques, les flèches des pannes ont pu être mesurées. Ci-dessous, la localisation des déformations maximales relevées pour les pannes béton de la charpente n°6.

fléchissement max. (mm)	Gauchissement max. (mm)
45	27

\* Déformation dans l'axe faible de la panne

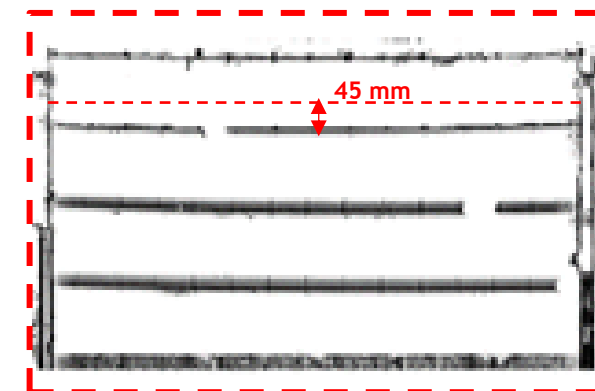
Figure 75 : Vue la panne présentant le fléchissement le plus important.

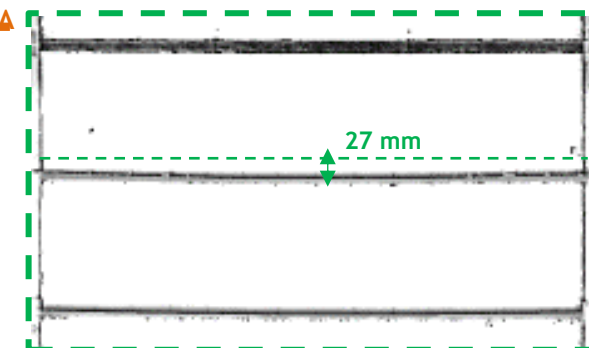
Figure 76 : Vue la panne présentant le gauchissement le plus important.

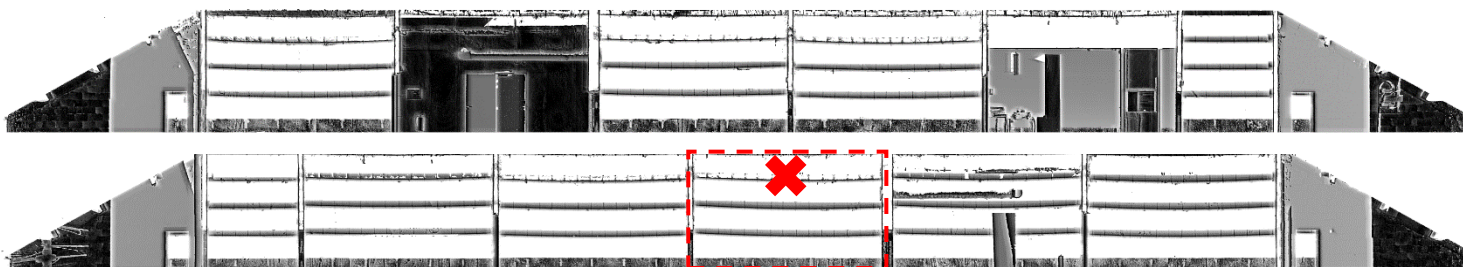
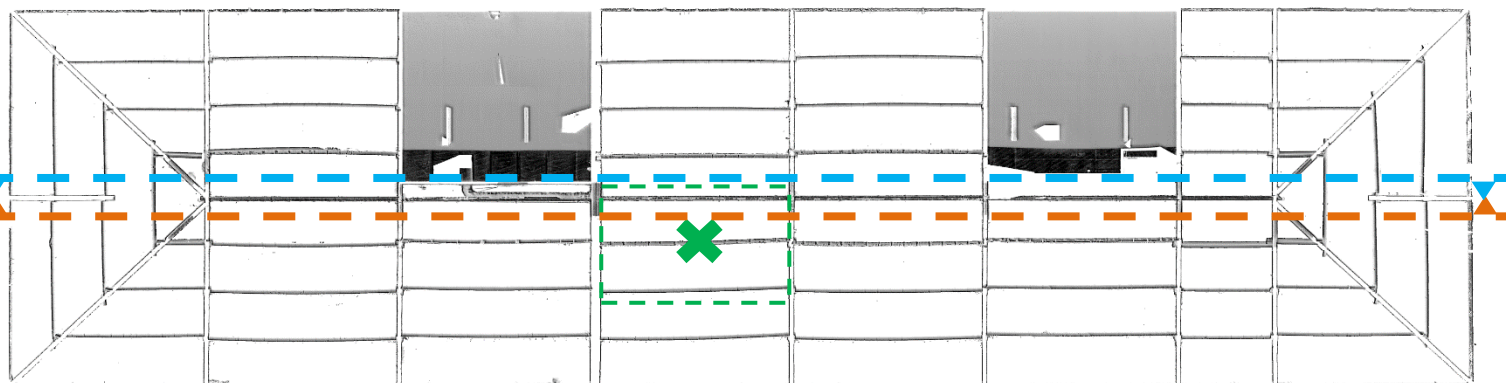
Figure 90 : Bâtiment 7 - De haut en bas : Coupe AA', Coupe BB' et plan de charpente d'après les relevés lasergrammétriques

A l'aide des outils de relevés lasergrammétriques, les flèches des pannes ont pu être mesurées. Ci-dessous, la localisation des déformations maximales relevées pour les pannes béton de la charpente n°7.

fléchissement max. (mm)	Gauchissement max. (mm)
47	41

\* Déformation dans l'axe  
faible de la panne

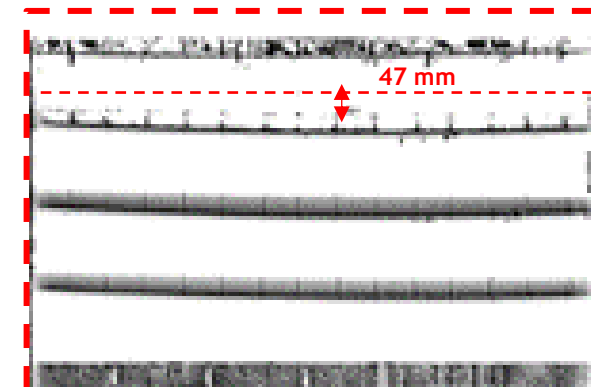
Figure 88 : Vue la panne présentant le fléchissement le plus important.

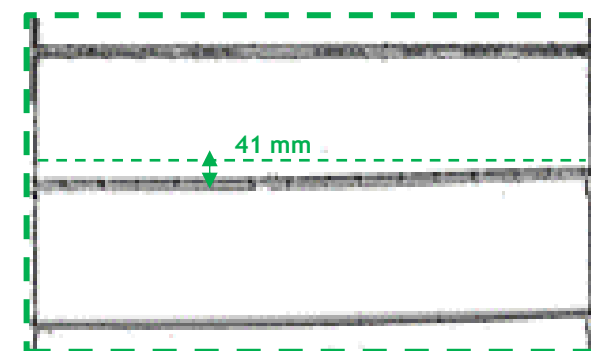
Figure 89 : Vue la panne présentant le gauchissement le plus important.

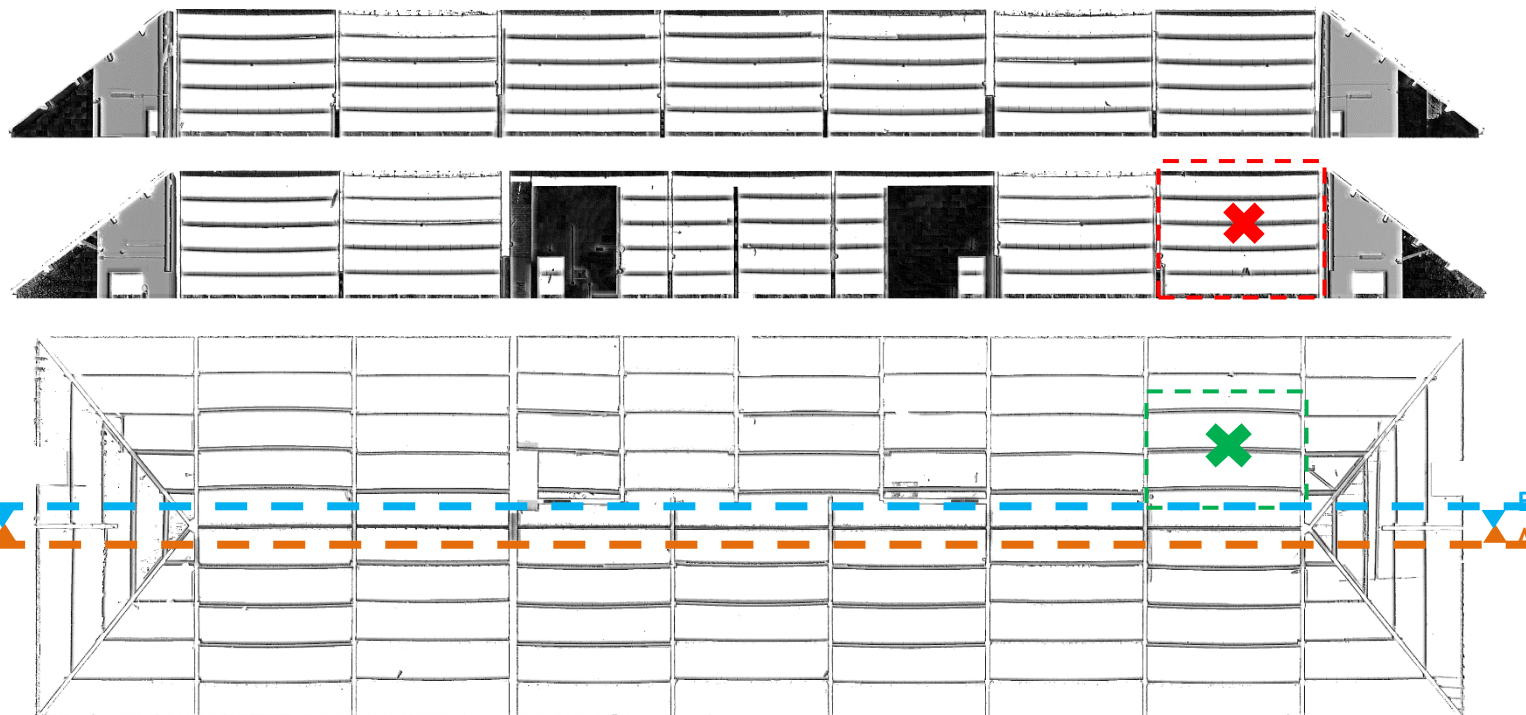
Figure 103 : Bâtiment 13 - De haut en bas : Coupe AA', Coupe BB' et plan de charpente d'après les relevés lasergrammétriques

A l'aide des outils de relevés lasergrammétriques, les flèches des pannes ont pu être mesurées. Ci-dessous, la localisation des déformations maximales relevées pour les pannes béton de la charpente n°13.

fléchissement max. (mm)	Gauchissement max. (mm)
51	50

\* Déformation dans l'axe  
faible de la panne

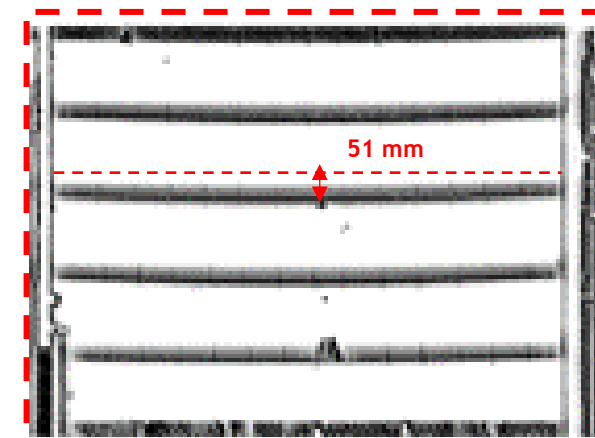
Figure 101 : Vue la panne présentant le fléchissement le plus important.

- De multiples fissures d'ouverture 0,1mm ont pu être observées en sous-face des pannes béton en travée courante (portée 5,87m) potentiellement dues aux déformations de ces pannes ;

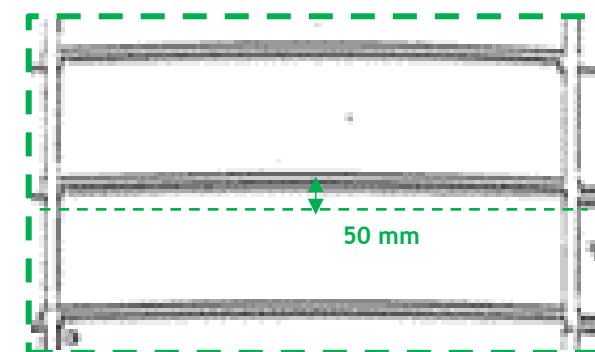
Figure 102 : Vue la panne présentant le gauchissement le plus important.

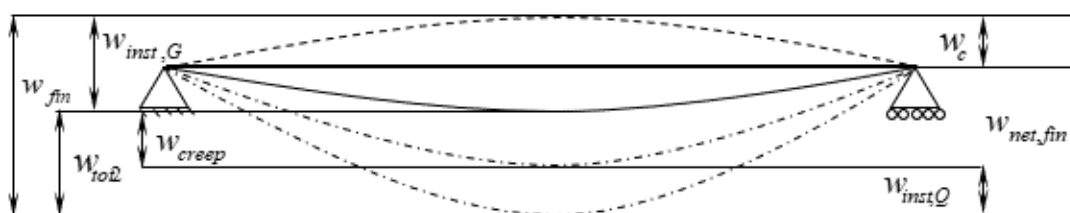
Figure 109 - Critère ELS

Winst G (mm)	Flèche	Critère	Valeur limite	Taux de travail
Wfin (mm)	3,00	L/300	5,83	51%
Wfin,net (mm)	3,44	L/125	14,00	25%
Winst G (mm)	3,44	L/250	7,00	49%

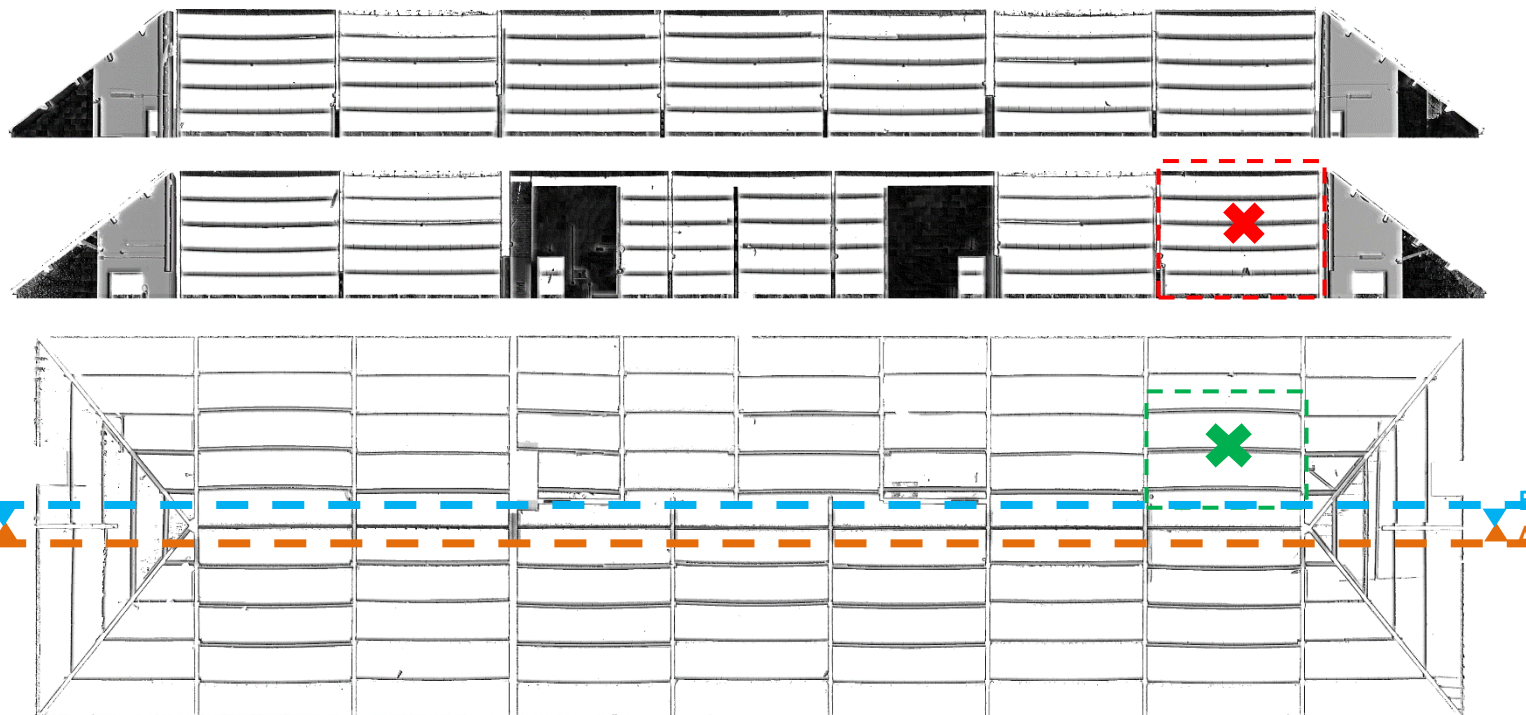
Figure 92 : Bâtiment 116 - De haut en bas : Coupe AA', Coupe BB' et plan de charpente d'après les relevés lasergrammétriques

A l'aide des outils de relevés lasergrammétriques, les flèches des pannes ont pu être mesurées. Ci-dessous, la localisation des déformations maximales relevées pour les pannes béton de la charpente n° 14.

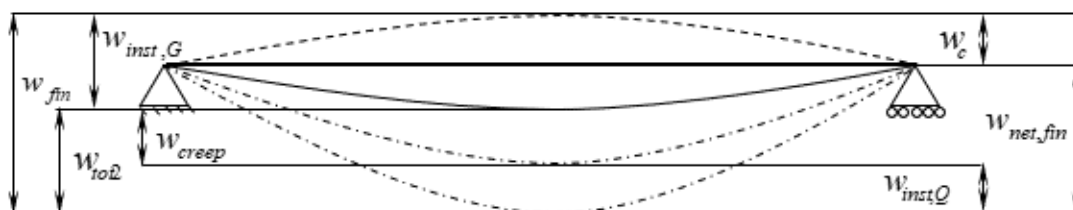
Figure 122 - Critère ELS

Flèche	Critère	Valeur limite	Taux de travail
$w_{inst\ G}$ (mm)	2,73	L/300	5,00	55%
$w_{fin}$ (mm)	3,35	L/125	12,00	28%
$w_{fin,net}$ (mm)	3,35	L/250	6,00	56%

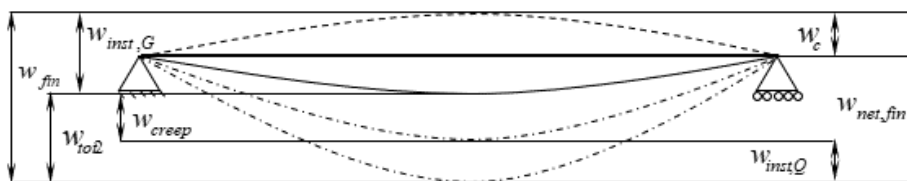
Figure 128 - Critère ELS

Flèche	Critère	Valeur limite	Taux de travail
Uinst G (mm)	6,77	L/300	16,50	41%
Ufin (mm)	8,94	L/125	39,60	23%
Ufin,net (mm)	8,94	L/250	19,80	45%

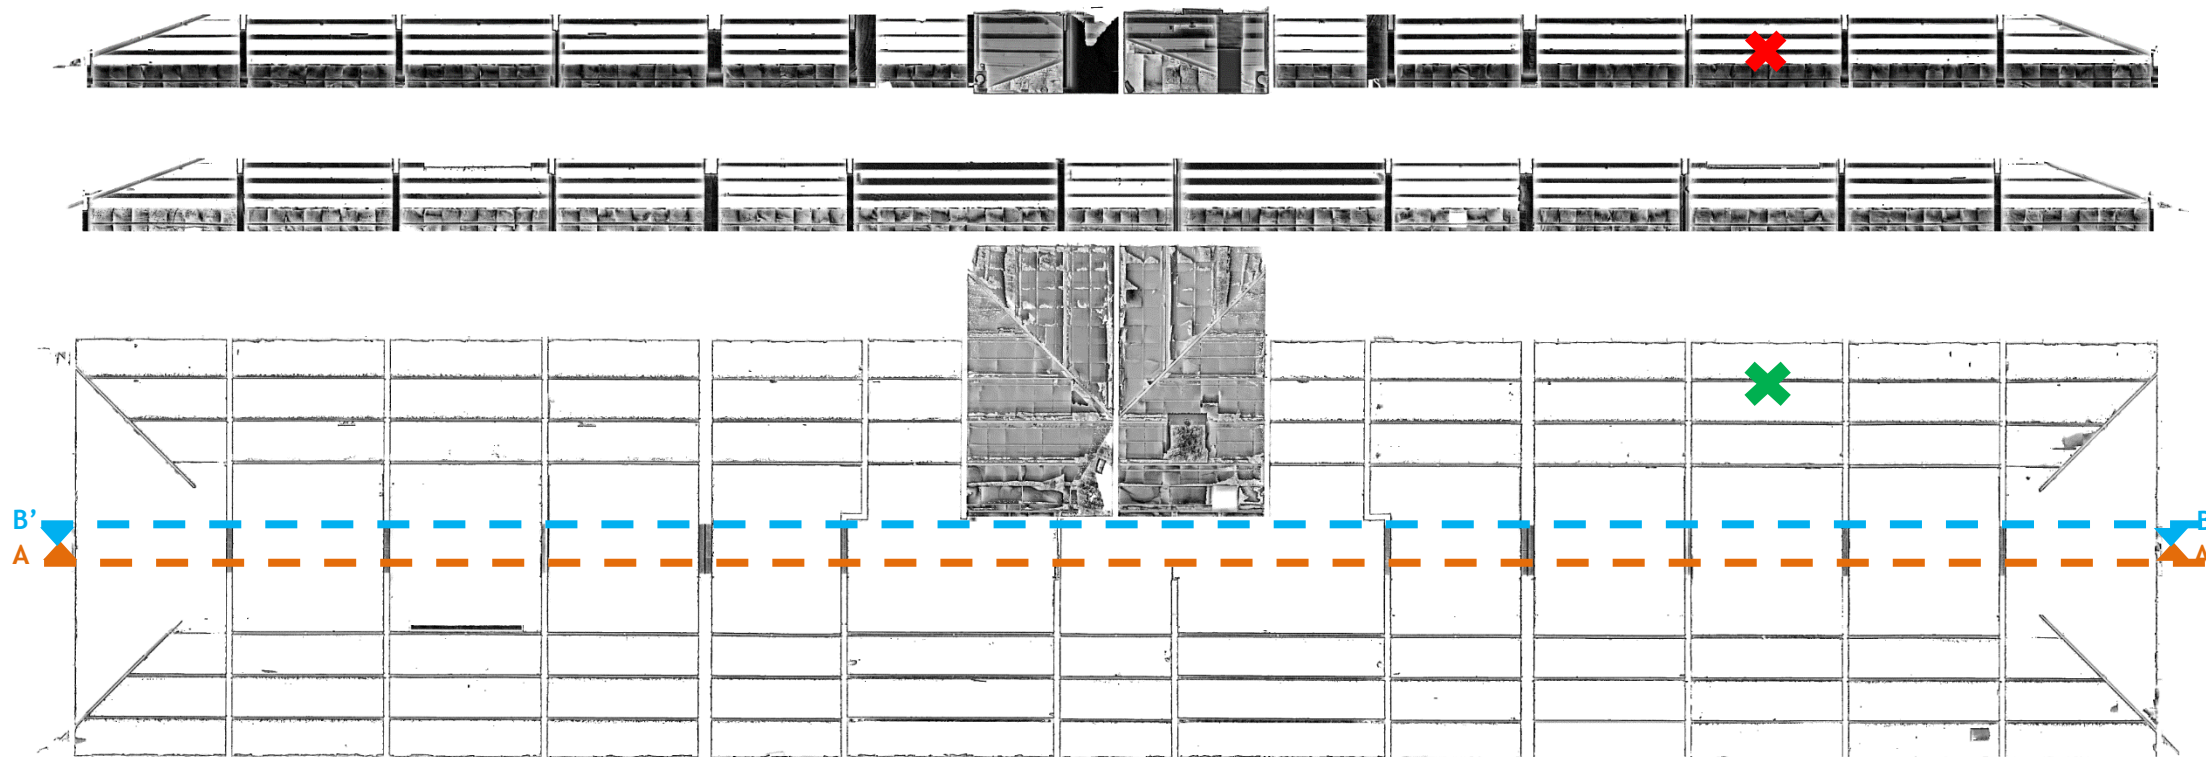
Figure 133 : Bâtiment 58 - De haut en bas : Coupe AA', Coupe BB' et plan de charpente d'après les relevés lasergrammétriques

A l'aide des outils de relevés lasergrammétriques, les flèches des pannes ont pu être mesurées. Ci-dessous, la localisation des déformations maximales relevées pour les pannes bois de la charpente n°58. Dans le cas présent, les pannes ne présentent pas de déformations importantes (<10mm).
