N/Réf : STO-23-184-RAPP-A-ACCRETEIL- Reconnaissance Structure & Désordres - Bâtis 3,6,7,13,14,46 - I.E. SOURDUN

Reconnaissance Structure et Relevé des désordres Bâtis 3,6,7,13,14 et 46 Internat d'Excellence de Sourdun

Internat d'Excellence de Sourdun
Bâtis 3,6,7,13, 14 et 46
100, rue de Paris
77487 SOURDUN

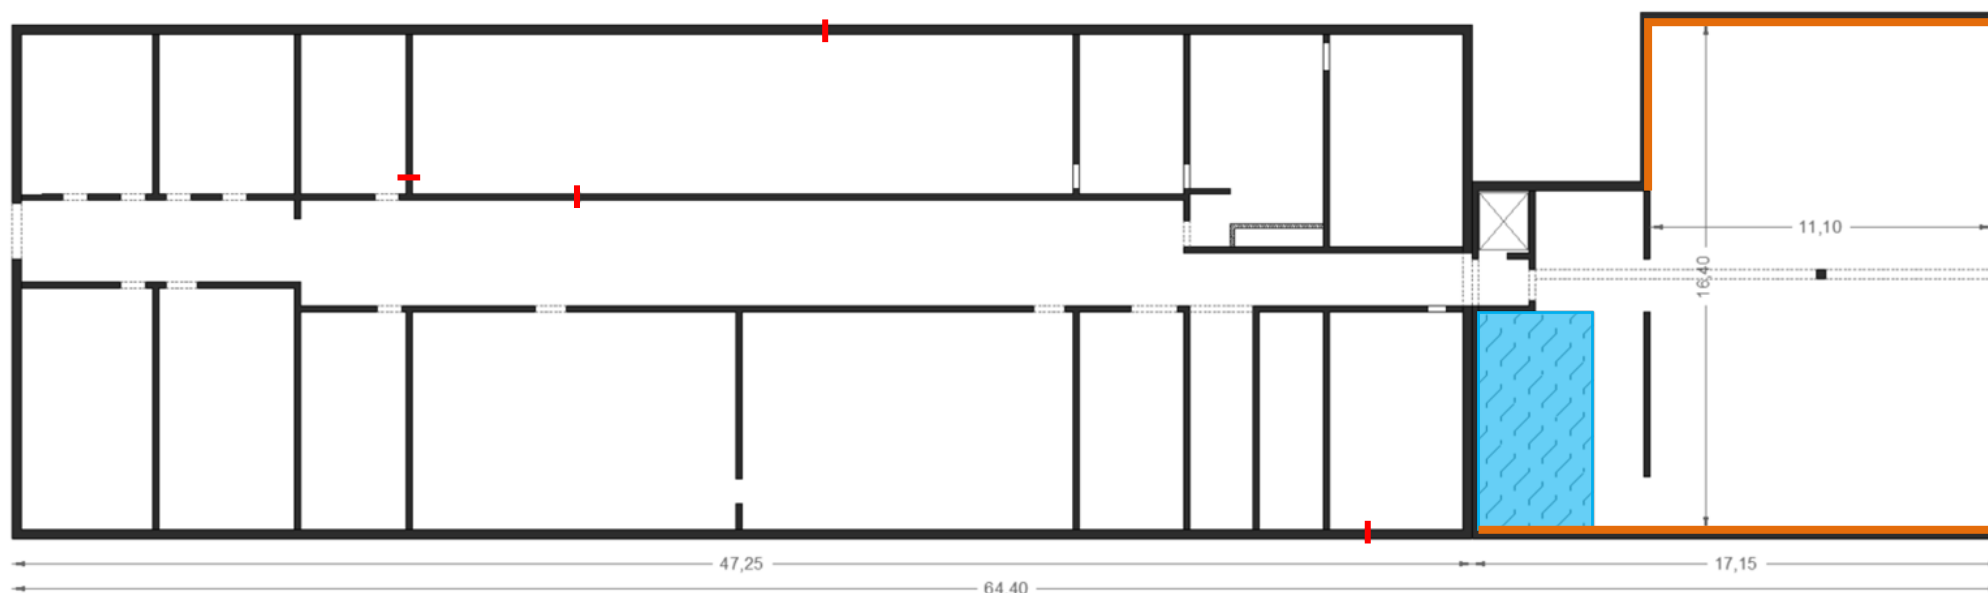
Figure 12 : Bâti 3 - Plan de principe du sous-sol localisant les désordres observés - sources : relevés in situ et plan transmis par l'académie de Créteil - Unités en m

- : Fissures sur voiles potentiellement traversantes
- : Voile teinté potentiellement dû à un enrobage d'armatures insuffisant (corrosion)
- : Désordre d'humidité (canalisations corrodées et fuyardes)

<p>Présence de fissures (en rouge sur plan) verticales et diagonales et potentiellement traversantes observées sur les voiles du bâti.</p> <p><u>Ouvertures relevées</u> : comprises entre 0,9mm et 1,5mm <u>Longueur</u> : entre 125 et 250 cm suivant les zones.</p> <p>Fissurations potentiellement dues à l'absence d'armatures dans les voiles couplé à des phénomènes de tassement du bâti.</p> <p>Ces fissures font l'objet d'une instrumentation en cours (Cf. rapport STO-23-183)</p>	2-3

<p>Voile teinté en intérieur du sous-sol (en orange sur plan) potentiellement dû à un enrobage d'armatures insuffisant voire inexistant (corrosion indice I2 - cf. sondages SD2 et SD3) et à l'humidité de l'air ambiant du sous-sol.</p>	3

<p>Canalisations défailtantes (en bleu sur plan) corrodées et fuyardes.</p>	2E

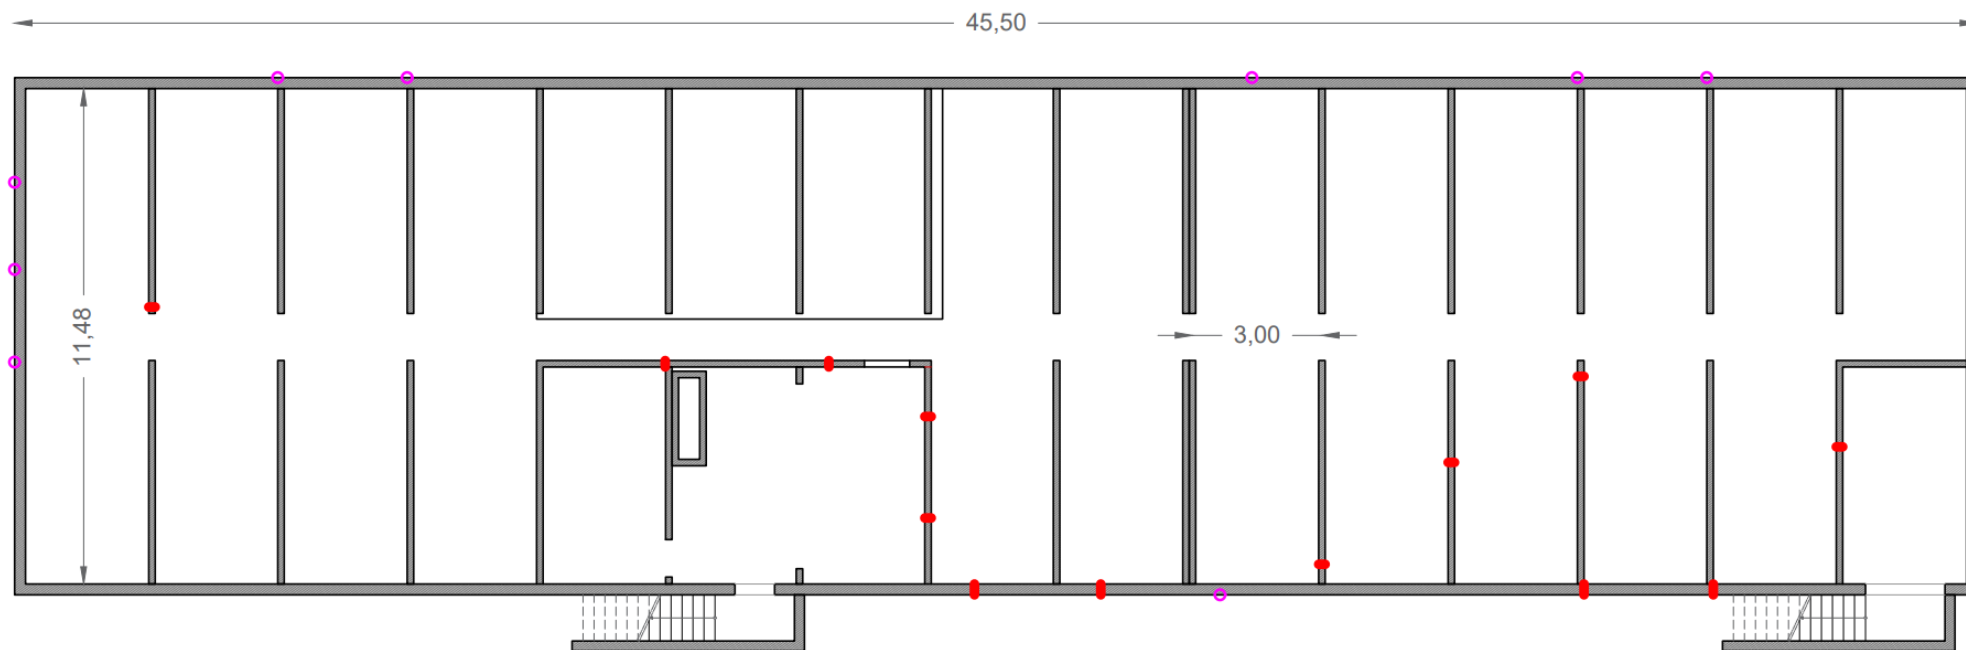
Figure 13 : Bâti 6 - Plan de principe du sous-sol localisant les désordres observés - sources : relevés in situ et plan transmis par l'académie de Créteil - Unités en m

- : Fissures traversantes sur voiles
- : Fissures non-traversantes observées sur le voile de soubassement en extérieur

<p>Présence de fissures (en rouge sur plan) verticales et diagonales traversantes observées sur les voiles du bâti.</p> <p><u>Ouvertures relevées</u> : comprises entre 0,4mm et plus de 2mm <u>Longueur</u> : entre 80 et 320 cm suivant les zones.</p> <p>Fissurations potentiellement dues à l'absence d'armatures dans les voiles couplé à des phénomènes de tassement du bâti.</p> <p>Ces fissures font l'objet d'une instrumentation en cours (Cf. rapport STO-23-183)</p>	3

<p>Présence de fissures (en violet sur plan) verticales superficielles observées sur les soubassements du bâti.</p> <p><u>Ouvertures relevées</u> : 0,05 à 0,3mm <u>Longueur</u> : entre 70 et 80 cm.</p> <p>Fissurations de la peinture de revêtement et de l'enduit potentiellement due à l'humidité (rejaillissement des eaux en pied de façade) + dilatation des matériaux.</p>	2

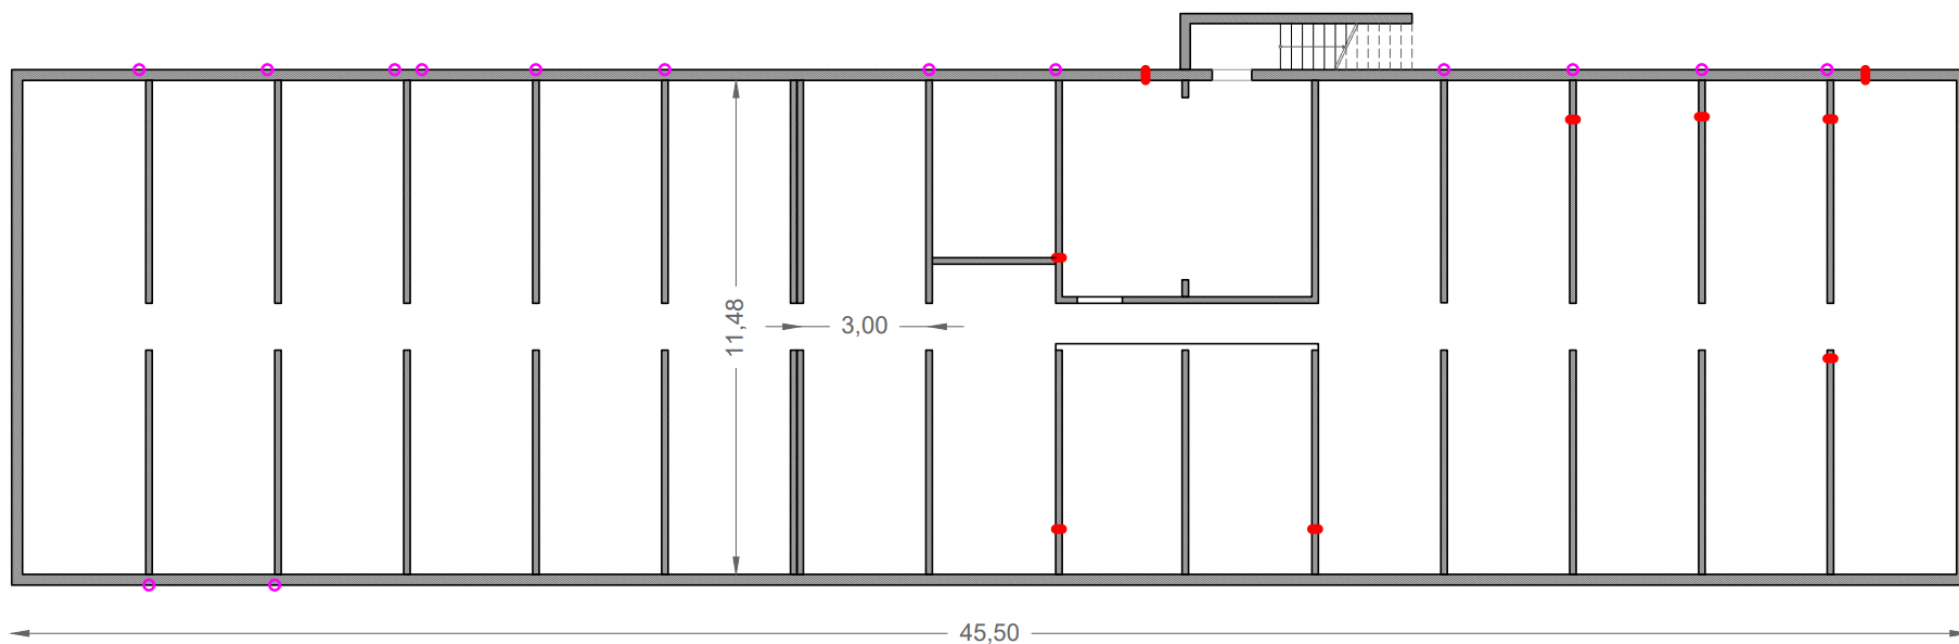
Figure 14 : Bâti 7 - Plan de principe du sous-sol localisant les désordres observés - sources : relevés in situ et plan transmis par l'académie de Créteil - Unités en m

- : Fissures traversantes sur voiles
- : Fissures non-traversantes observées sur le voile de soubassement en extérieur

<p>Présence de fissures (en rouge sur plan) verticales et diagonales traversantes observées sur les voiles du bâti.</p> <p><u>Ouvertures relevées</u> : comprises entre 0,3mm et plus de 2mm <u>Longueur</u> : entre 138 et 260 cm suivant les zones.</p> <p>Fissurations potentiellement dues à l'absence d'armatures dans les voiles couplé à des phénomènes de tassement du bâti.</p> <p>Ces fissures font l'objet d'une instrumentation en cours (Cf. rapport STO-23-183)</p>	3

<p>Présence de fissures (en violet sur plan) verticales ou diagonales superficielles observées sur les soubassements du bâti.</p> <p><u>Ouvertures relevées</u> : 0,05 à 0,4mm <u>Longueur</u> : entre 70 et 80 cm.</p> <p>Fissurations de la peinture de revêtement et de l'enduit potentiellement due à l'humidité (rejaillissement des eaux en pied de façade) + dilatation des matériaux.</p>	2

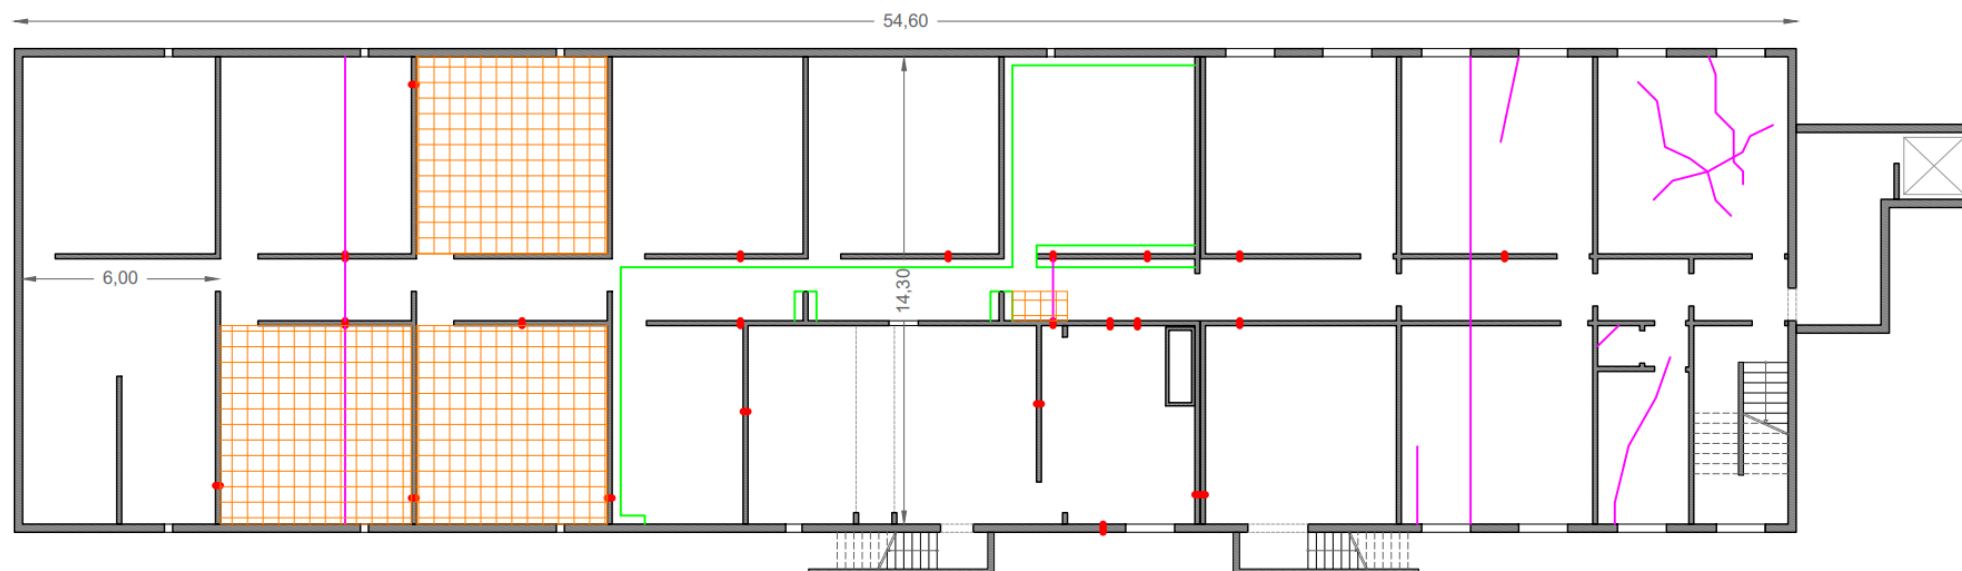
Figure 15 : Bâti 13 - Plan de principe du sous-sol localisant les désordres observés - sources : relevés in situ et plan transmis par l'académie de Créteil - Unités en m

- : Fissures traversantes sur voiles
- : Fissures sur planchers hauts
- : Semelle de fondation visibles
-

<p>Présence de fissures (en rouge sur plan) verticales et diagonales traversantes observées sur les voiles du bâti.</p> <p><u>Ouvertures relevées</u> : comprises entre 0,3mm et plus de 2mm <u>Longueur</u> : entre 160 et 250 cm suivant les zones.</p> <p>Fissurations potentiellement dues à l'absence d'armatures dans les voiles couplé à des phénomènes de tassement du bâti.</p> <p>Ces fissures font l'objet d'une instrumentation en cours (Cf. rapport STO-23-183)</p>	3

<p>Présence de fissures (en violet sur plan) en sous-face de plancher haut.</p> <p><u>Ouvertures relevées</u> : 0,3mm</p> <p>Fissurations pouvant être dues au manque de joints de fractionnement (pour les fissures couvrant la largeur du bâti) et/ou à une sur-sollicitation antérieure supérieure à celle de l'occupation actuelle du bâti.</p> <p>Certaines fissures font l'objet d'une instrumentation en cours (Cf. rapport STO-23-183)</p>	2

<p>Armatures visibles (en orange sur plan) et corrodées (indice I1-I2) en sous-face de plancher haut provoquant des éclats et la chute de morceaux de béton.</p> <p>Corrosion potentiellement due à la carbonatation du béton en sous-face (dus à l'humidité ambiante du sous-sol) et à un enrobage insuffisant des armatures.</p>	3

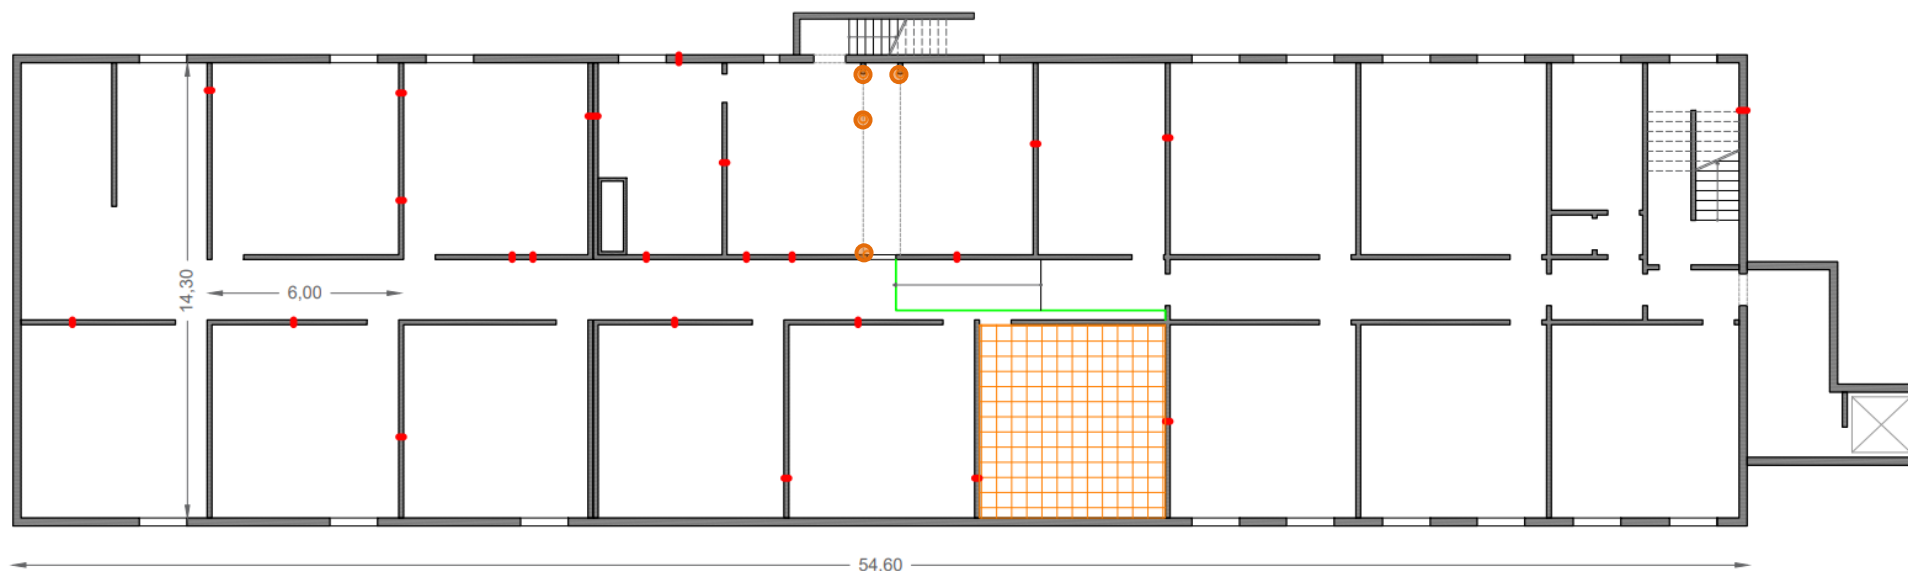
Figure 16 : Bâti 14 - Plan de principe du sous-sol localisant les désordres observés - sources : relevés in situ et plan transmis par l'académie de Créteil - Unités en m

— : Fissures traversantes sur voiles

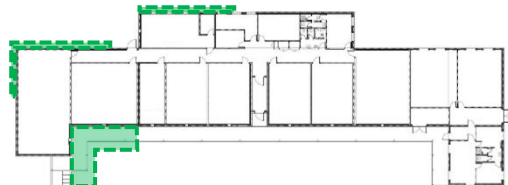
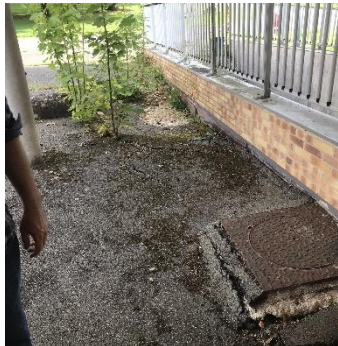
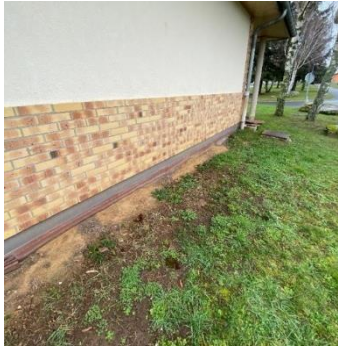
4	<p>Plan sous-sol - Bati 46</p>

<p>Affaissement de terrain (en vert sur plan).</p> <p><i>Cf. Rapport Diag STO-22-123</i></p>	3U

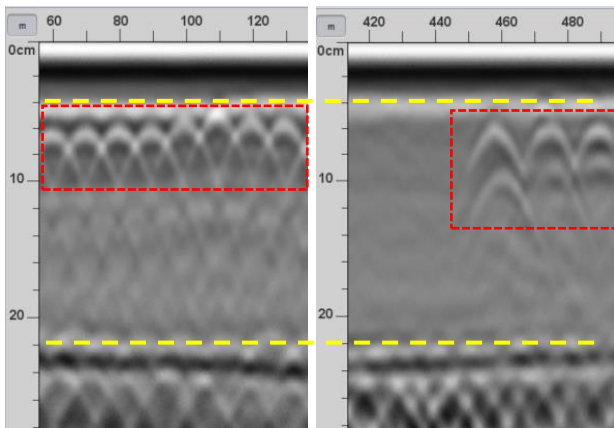
<p>Composition supposée du plancher :</p> <p>Chape et revêtement : entre 2 et 4 cm</p> <p>Béton armé : entre 18 et 20 cm</p> <p><i>Les relevés radars semblent indiquer la présence d'aciers chapeaux.</i></p>

<p>Relevés radars (a - gauche / b - droite) sur plancher bas avec repérage de potentiels aciers chapeaux (en rouge)</p>

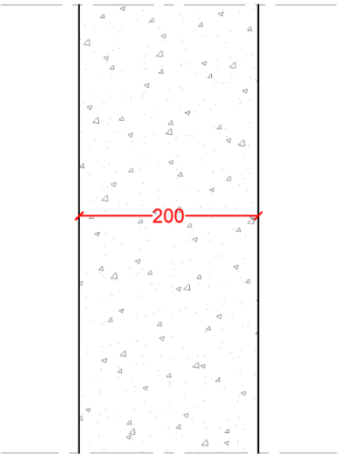
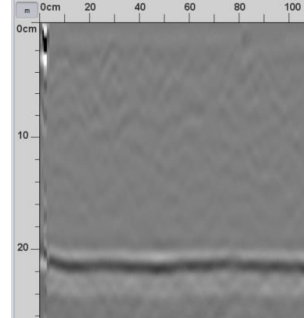
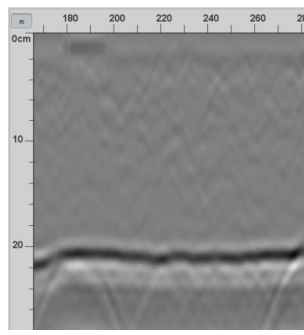
<p><u>Composition du voile :</u></p> <ul style="list-style-type: none"> - Béton brut : 20 cm <p><u>Epaisseur totale du voile :</u> 20 cm</p> <p><u>Carbonatation béton :</u> Béton carbonaté sur 1,5cm sur les 2 faces du voile</p> <p>Les relevés radars réalisés sur le voile séparant le vide-sanitaire du couloir semblent indiquer la même composition et épaisseur.</p> <p>Les relevés radars réalisés sur le voile séparant le vide-sanitaire de l'extérieur semblent indiquer un voile béton non-armé d'une épaisseur plus importante (environ 30cm).</p>

<p>Coupe de principe de la zone sondée (Unités en mm)</p>

<p>Relevés radars horizontal (en haut) et vertical (en bas) du voile sondé</p> <p>Relevé radar horizontal du voile séparant le vide sanitaire de l'extérieur</p>

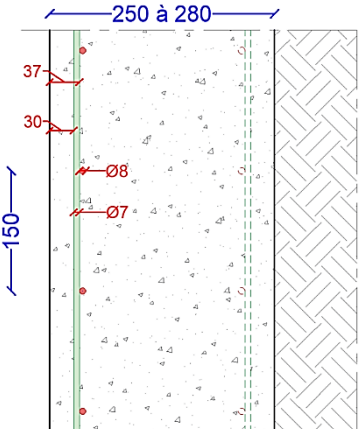
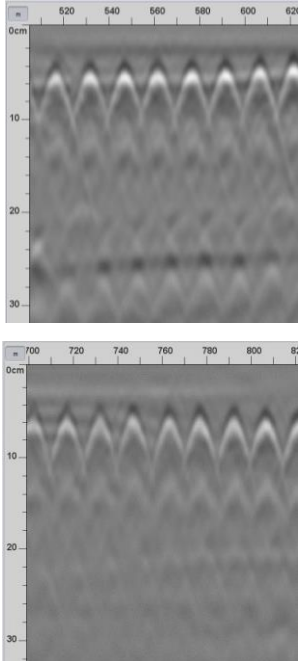
SD2 - BATI N° 3 - Vide-Sanitaire - Voile Béton Armé - Zone Saine		
Localisation, nature de la structure	Photos	Schémas de principe et Radargrammes (Unités en mm)
<p>Vide-Sanitaire Voile Béton Armé Zone Saine</p>

<p>Composition du voile : - Béton armé : 25 à 28 cm (d'après radar)</p> <p>Epaisseur totale du voile : Entre 25 et 28 cm (d'après radar)</p> <p>Carbonatation béton : Béton carbonaté sur 1cm de profondeur.</p> <p>Aciers Horizontaux : 1^{er} lit : HA Ø8 - 37mm d'enrobage - 15 cm d'espacement 2^{ème} lit : supposé d'après relevé radar</p> <p>Aciers Verticaux : HA Ø7 - 30mm d'enrobage - 15 cm d'espacement</p> <p>Corrosion : I0 à I1</p>

<p>Coupe de principe de la zone sondée (Unités en mm)</p>

<p>Relevés radars horizontal (en haut) et vertical (en bas) du voile sondé</p>

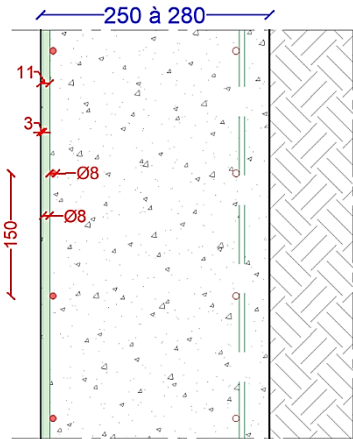
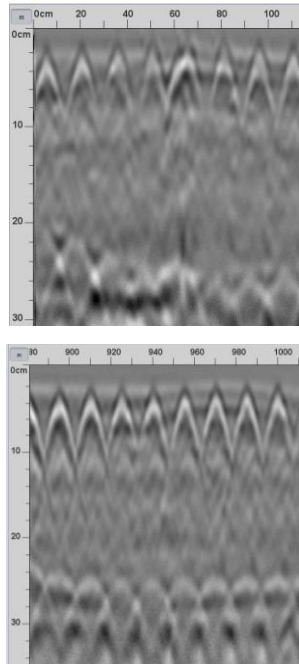
SD3 - BATI N° 3 - Vide-Sanitaire - Voile Béton Armé - Zone dégradée		
Localisation, nature de la structure	Photos	Schémas de principe et Radargrammes (Unités en mm)
<p>Vide-Sanitaire Voile Béton Armé - Zone Dégradée</p> <p>Composition du voile :</p> <ul style="list-style-type: none"> Béton armé : 25 à 28 cm (d'après radar)

<p>Epaisseur totale du voile : Entre 25 et 28 cm (d'après radar)</p> <p>Carbonatation béton : Béton carbonaté sur 1cm de profondeur.</p> <p>Aciers Horizontaux : 1^{er} lit : HA Ø8 - 11mm d'enrobage (à la limite du front de carbonatation) - 15 cm d'espacement 2^{ème} lit : supposé d'après relevé radar - Entre 240 et 260mm d'enrobage- 15 cm d'espacement</p> <p>Aciers Verticaux : 1^{er} lit : HA Ø8 - 3mm d'enrobage (dans le front de carbonatation) - 15 cm d'espacement 2^{ème} lit : supposé d'après relevé radar - Entre 200 et 260mm d'enrobage- 15 cm d'espacement</p> <p>Corrosion : I2 à I3</p> <p>Il est observé la présence de 2 bétons :</p> <ul style="list-style-type: none"> Un béton blanc en surface (0,7mm d'ép.) Un béton noir pour le reste du voile

<p>Coupe de principe de la zone sondée (Unités en mm)</p>

<p>Relevés radars horizontal (en haut) et vertical (en bas) du voile sondé</p>

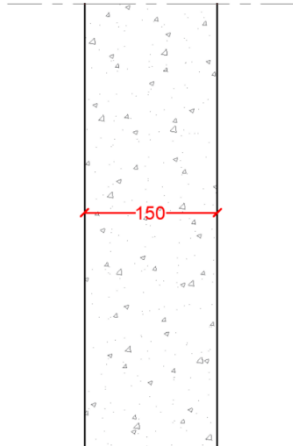
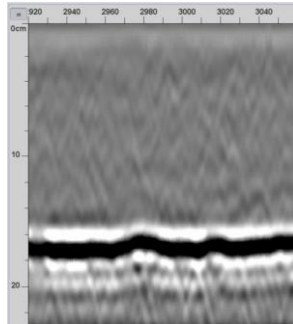
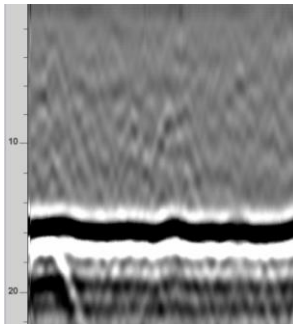
SD4 - BATI N° 6 - Vide-Sanitaire - Voile Béton - Zone Saine		
Localisation, nature de la structure	Photos	Schémas de principe et Radargrammes (Unités en mm)
<p>Vide-Sanitaire Voile Béton non-armé Zone Saine</p>

<p>Composition du voile :</p> <ul style="list-style-type: none"> - Béton brut : 15 cm <p>Epaisseur totale du voile : 15 cm</p> <p>Carbonatation béton : Béton carbonaté sur 4 cm sur les 2 faces du voile</p> <p><i>Les relevés radars réalisés sur l'ensemble des voiles intérieurs (vide-sanitaire et locaux techniques) semblent indiquer la même composition et épaisseur.</i></p> <p><i>Les relevés radars réalisés sur le voile séparant le vide-sanitaire de l'extérieur semblent indiquer un voile béton non-armé d'une épaisseur plus importante (environ 25cm) avec un changement de matériau à environ 15 cm de profondeur.</i></p>

<p><i>Coupe de principe de la zone sondée (Unités en mm)</i></p>

<p><i>Relevé radar horizontal du voile séparant le vide sanitaire de l'extérieur</i></p> <p><i>Relevés radars horizontal (en haut) et vertical (en bas) du voile sondé</i></p>

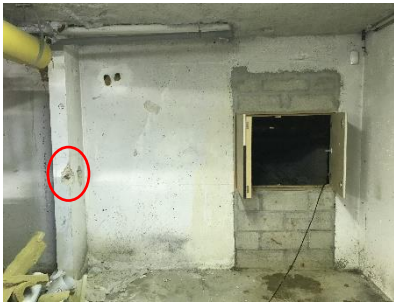
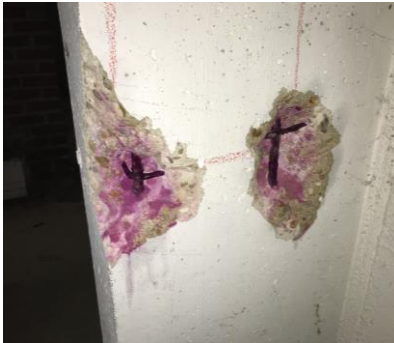
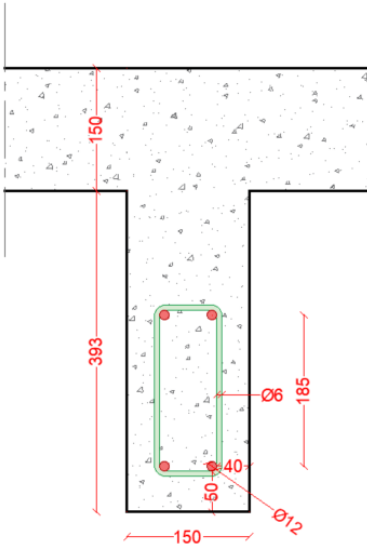
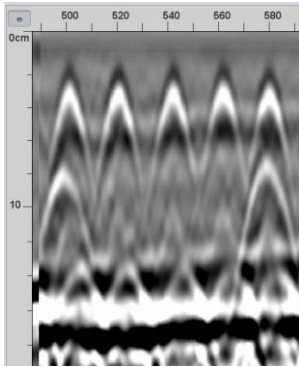
SD5 - BATI N°6 - Vide-Sanitaire - Poteau Béton Armé - Zone Saine		
Localisation, nature de la structure	Photos	Schémas de principe et Radargrammes (Unités en mm)
<p>Vide-Sanitaire Poteau Béton armé Zone Saine</p>

<p>Composition du poteau :</p> <ul style="list-style-type: none"> - Béton armé : 39,3 x 15 x 250 cm (L x l x h) <p>Carbonatation béton : Béton carbonaté sur 1,5 cm de profondeur.</p> <p>Aciers Cadres : Tor Ø6 - 34 à 44 mm d'enrobage - 15 cm d'espacement</p> <p>Aciers Verticaux : 4 Tor Ø12 - 40 à 50 mm d'enrobage</p> <p>Corrosion : I0</p>

<p>Plan de principe de la zone sondée (Unités en mm)</p>

<p>Relevés radars horizontal (en haut) et vertical (en bas) du voile sondé</p>

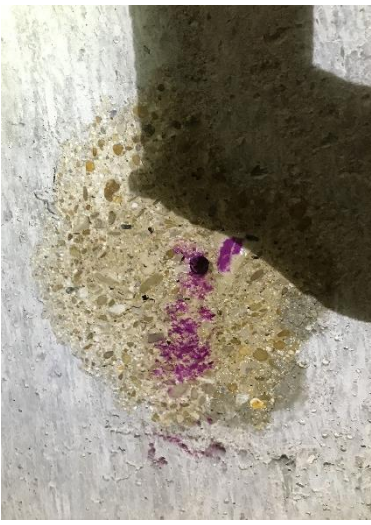
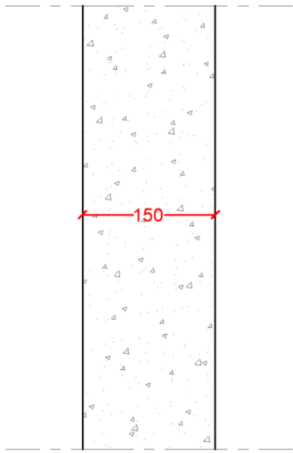
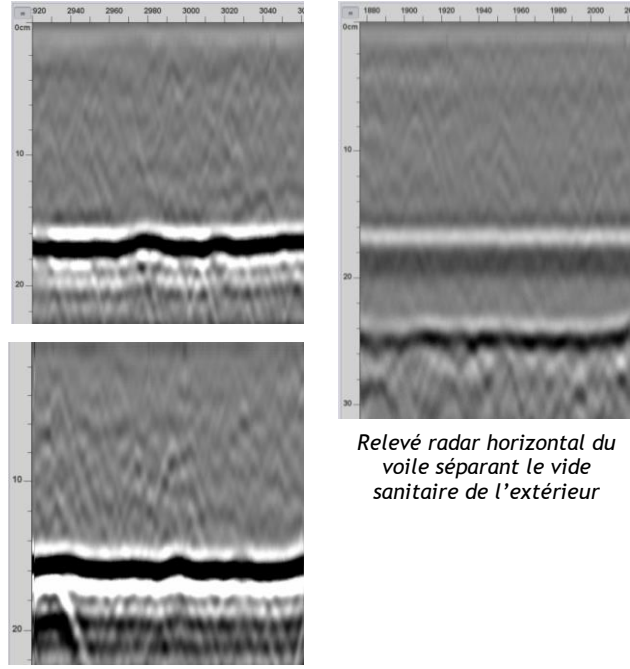
SD6 - BATI N° 7 - Vide-Sanitaire - Voile Béton - Zone Saine		
Localisation, nature de la structure	Photos	Schémas de principe et Radargrammes (Unités en mm)
<p>Vide-Sanitaire Voile Béton non-armé Zone Saine</p>

<p>Composition du voile :</p> <ul style="list-style-type: none"> - Béton brut : 15 cm <p>Epaisseur totale du voile : 15 cm</p> <p>Carbonatation béton : Béton carbonaté sur 3 cm sur les 2 faces du voile</p> <p><i>Les relevés radars réalisés sur l'ensemble des voiles intérieurs (vide-sanitaire et locaux techniques) semblent indiquer la même composition et épaisseur.</i></p> <p><i>Les relevés radars réalisés sur le voile séparant le vide-sanitaire de l'extérieur semblent indiquer un voile béton non-armé d'une épaisseur plus importante (environ 25cm) avec un changement de matériau à environ 15 cm de profondeur.</i></p>

<p><i>Coupe de principe de la zone sondée (Unités en mm)</i></p>

<p><i>Relevé radar horizontal du voile séparant le vide sanitaire de l'extérieur</i></p> <p><i>Relevés radars horizontal (en haut) et vertical (en bas) du voile sondé</i></p>

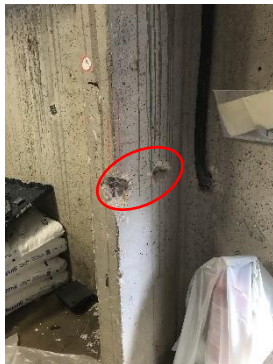
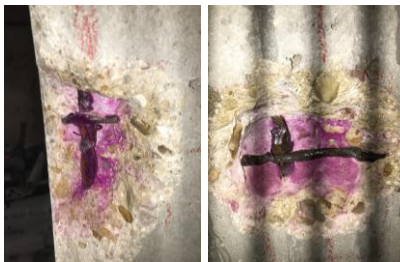
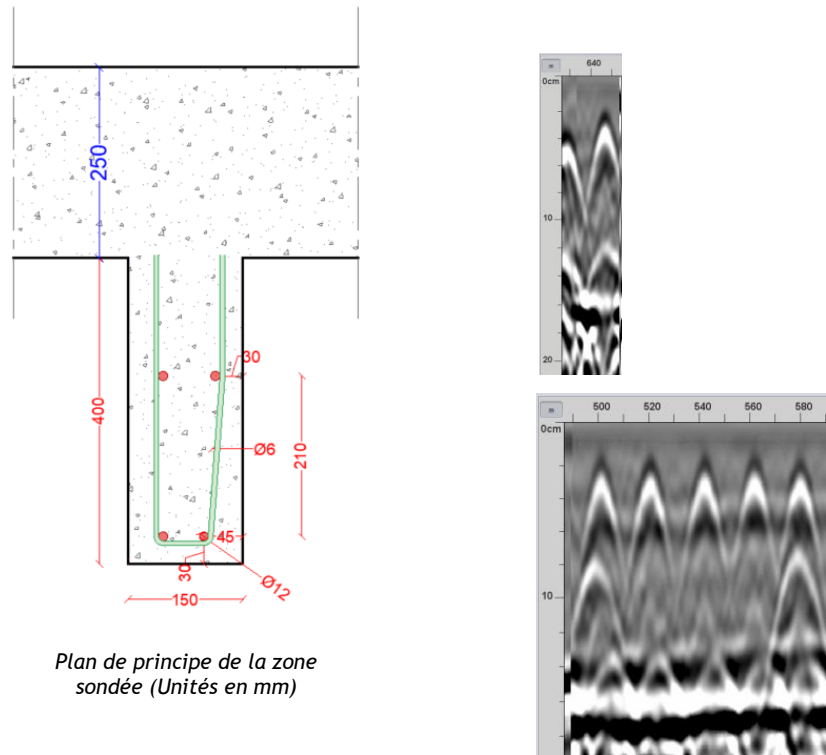
SD7 - BATI N°7 - Vide-Sanitaire - Poteau Béton Armé - Zone Saine		
Localisation, nature de la structure	Photos	Schémas de principe et Radargrammes (Unités en mm)
<p>Vide-Sanitaire Poteau Béton armé Zone Saine</p>

<p>Composition du poteau :</p> <ul style="list-style-type: none"> Béton armé : 40 x 15 x 250 cm (L x l x h) <p>Carbonatation béton : Béton carbonaté sur 3 cm de profondeur.</p> <p>Aciers Cadres : Tor Ø6 - 24 à 39 mm d'enrobage - 15 cm d'espacement - Une partie des aciers cadres sont dans le front de carbonatation.</p> <p>Aciers Verticaux : 4 Tor Ø12 - 30 à 45 mm d'enrobage. Certains aciers verticaux sont à la limite du front de carbonatation.</p> <p>Corrosion: I0-I1</p>

<p>Plan de principe de la zone sondée (Unités en mm)</p> <p>Relevés radars horizontal (en haut) et vertical (en bas) du voile sondé</p>

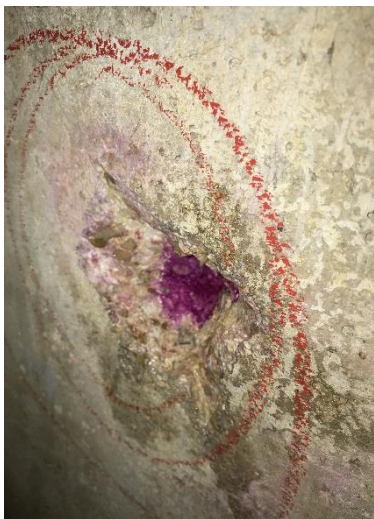
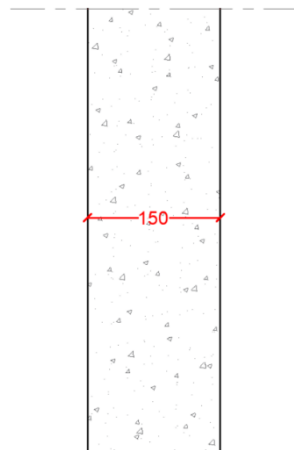
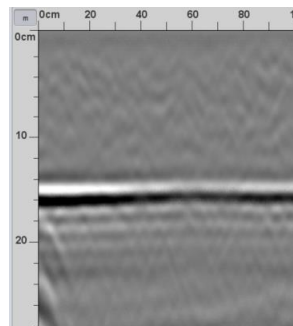
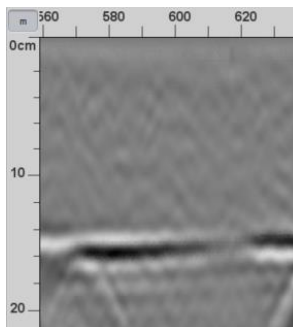
SD8 - BATI N° 13 - Vide-Sanitaire - Voile Béton - Zone Dégradée (fissure)

<p>Composition du voile :</p> <ul style="list-style-type: none"> - Béton brut : 15 cm <p>Epaisseur totale du voile : 15 cm</p> <p>Carbonatation béton : Béton carbonaté sur 2 cm sur les 2 faces du voile.</p> <p>Les relevés radars réalisés sur l'ensemble des voiles intérieurs (vide-sanitaire et locaux techniques) semblent indiquer la même composition et épaisseur.</p> <p>Les relevés radars réalisés sur le voile séparant le vide-sanitaire de l'extérieur semblent indiquer un voile béton non-armé d'une épaisseur plus importante (environ 25cm) avec un changement de matériau à environ 15 cm de profondeur.</p>

<p>Coupe de principe de la zone sondée (Unités en mm)</p>

<p>Relevés radars horizontal (en haut) et vertical (en bas) du voile sondé</p> <p>Relevé radar horizontal du voile séparant le vide sanitaire de l'extérieur</p>

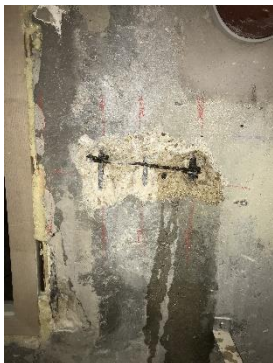
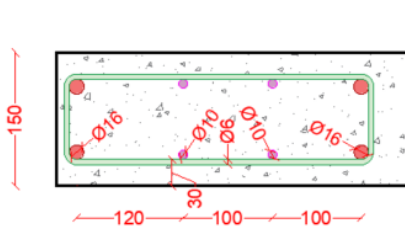
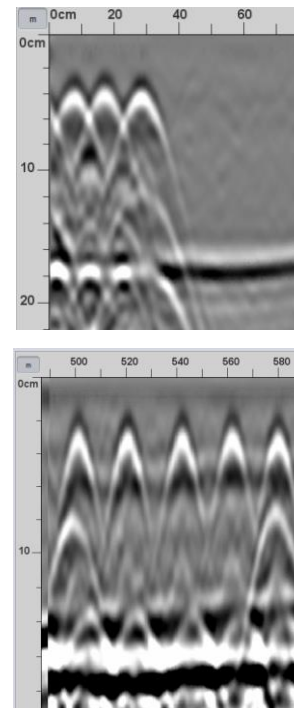
SD9 - BATI N° 13 - Vide-Sanitaire - chaînage Béton Armé

<p>Composition du chaînage :</p> <ul style="list-style-type: none"> - Béton brut : 15 cm d'épaisseur <p>Epaisseur totale du voile : 15 cm</p> <p>Carbonatation béton : Béton carbonaté sur 2 cm de profondeur.</p> <p>Aciers Cadres : Tor Ø6 - 24 mm d'enrobage - 15 cm d'espacement</p> <p>Aciers Verticaux : 4 Tor Ø16 - 30 mm d'enrobage 4 Tor Ø10 - 30 mm d'enrobage</p> <p>Corrosion: I1</p>

<p>Plan de principe de la zone sondée (Unités en mm)</p>

<p>Relevés radars horizontal (en haut) et vertical (en bas) du voile sondé</p>

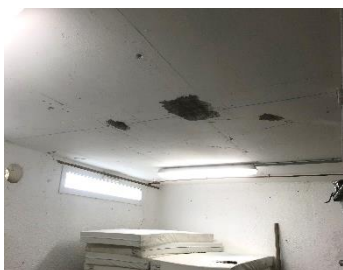
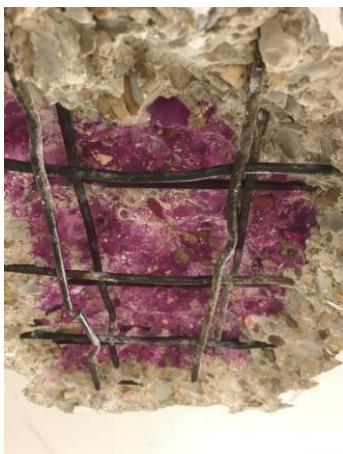
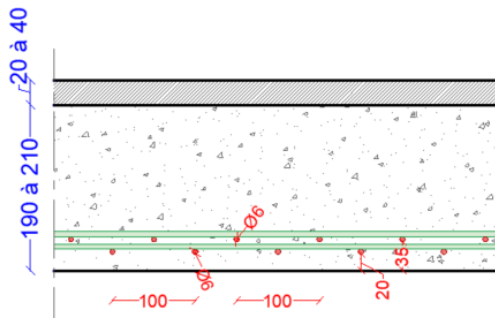
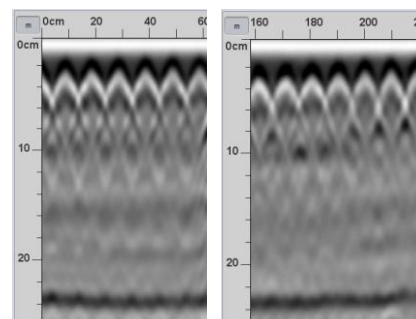
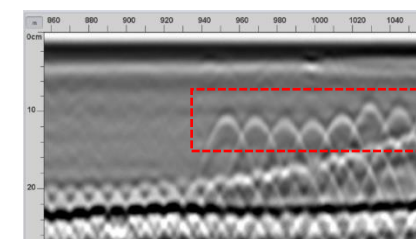
SD10 - BATI N° 13 - Sous-Sol - Plancher Haut - Zone Dégradée

<p>Composition du plancher :</p> <ul style="list-style-type: none"> - Béton armé : 19 à 21 cm (d'après radar) - Couche de revêtement supposé (Chape+lino) : 2 à 4 cm (d'après radar) <p>Epaisseur total : 21 à 25 cm (d'après radar)</p> <p>Carbonatation béton : Béton carbonaté sur 3 cm de profondeur depuis la sous-face</p> <p>Aciers Parallèles au bâti : Ronds Lisses Ø6 - 20 mm d'enrobage - 10 cm d'espacement</p> <p>Aciers Perpendiculaires au bâti : Ronds Lisses Ø6 - 26 mm d'enrobage - 10 cm d'espacement L'ensemble des aciers sondés semblent se situer dans le front de carbonatation.</p> <p>Corrosion : I1-I2 La zone sondée correspond à une zone de recouvrement d'armatures (2 lits). Une seconde zone sondée a permis de confirmer la présence d'un unique lit d'armatures présentant les mêmes caractéristiques (type, Ø, enrobage...).</p>

<p>Coupe de principe de la zone sondée - zone de recouvrement (Unités en mm)</p>

<p>Relevés radars sur PH perpendiculaire (à g.) et parallèle (à d.) au bâti.</p>

<p>Relevés radars sur plancher bas avec repérage de potentiels aciers chapeaux (en rouge) - sens du radar indiqué en vert sur le plan de localisation</p> <p>Les relevés radars sur PB RDC semblent indiquer la présence d'aciers chapeaux (non-sondés à la demande de M. Loiseau afin de ne pas dégradé le revêtement neuf de la salle récemment refaite).</p>

5.2.1 Bâti 13 - Sous-sol : Taux de sollicitation du plancher haut fissuré (SD10)

Toutefois, les relevés radar indiquant la présence d'aciers chapeaux n'ayant pu être sondés (à la demande de M. Loiseau, afin de ne pas dégrader les revêtements de sol refait récemment), ceux-ci n'ont pu être considéré dans le présent calcul (calcul réalisé ici au défavorable). Les fissures faisant l'objet d'une instrumentation en cours, il est préconisé d'attendre la fin de l'instrumentation afin de vérifier si les fissures sont actives ou non et, le cas échéant, de proposer des préconisations et/ou diagnostics complémentaires adéquats.

Le plancher a été calculé au défavorable sans prendre en considération la continuité (aciers chapeaux relevés). Celui-ci ayant été vérifié dans ces conditions, il n'est pas nécessaire de recalculer les aciers chapeaux.

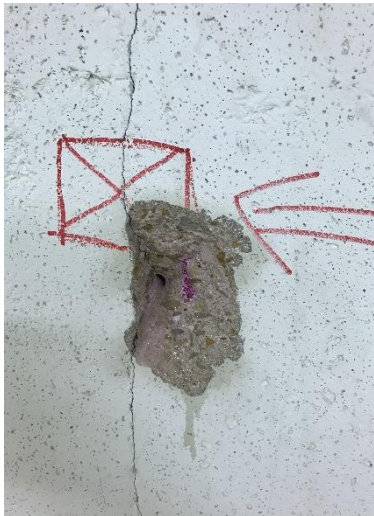
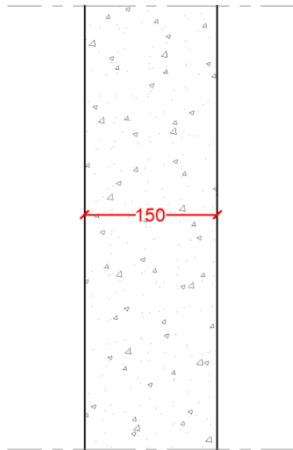
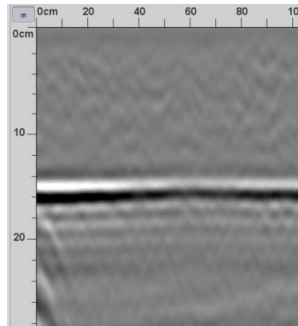
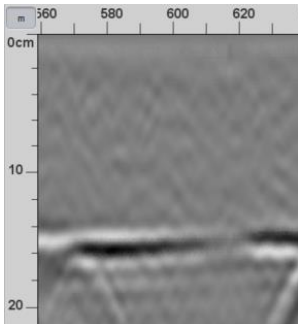
SD11 - BATI N° 14 - Vide-Sanitaire - Voile Béton - Zone Dégradée		
Localisation, nature de la structure	Photos	Schémas de principe et Radargrammes (Unités en mm)
<p>Vide-Sanitaire Voile Béton non-armé Zone Dégradée</p>

<p>Composition du voile : - Béton brut : 15 cm</p> <p>Épaisseur totale du voile : 15 cm</p> <p>Carbonatation béton : Béton carbonaté sur 2 cm sur les 2 faces du voile.</p> <p>Les relevés radars réalisés sur l'ensemble des voiles intérieurs (vide-sanitaire et locaux techniques) semblent indiquer la même composition et épaisseur.</p> <p>Les relevés radars réalisés sur le voile séparant le vide-sanitaire de l'extérieur semblent indiquer un voile béton non-armé d'une épaisseur plus importante (environ 25cm) avec un changement de matériau à environ 15 cm de profondeur.</p>

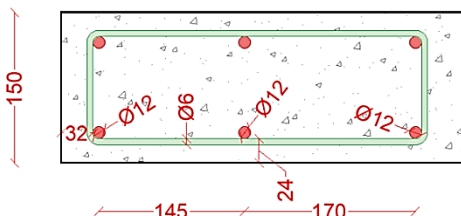
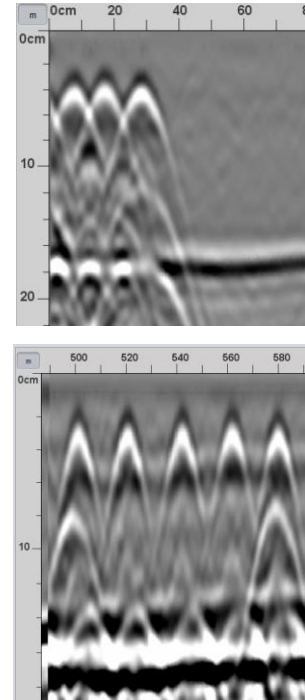
SD12 - BATI N° 14 - Vide-Sanitaire - chaînage Béton Armé - Zone Saine

<p>Composition du chaînage :</p> <ul style="list-style-type: none"> - Béton brut : 15 cm d'épaisseur <p>Epaisseur totale du voile : 15 cm</p> <p>Carbonatation béton : Béton carbonaté sur 1,5 cm de profondeur.</p> <p>Aciers Cadres : Tor Ø6 - 18 à 26 mm d'enrobage - 15 cm d'espacement</p> <p>Aciers Verticaux : 6 Tor Ø12 - 24 à 32 mm d'enrobage</p> <p>Corrosion: I1</p>

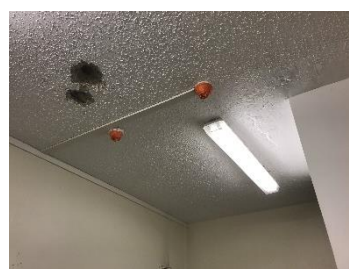
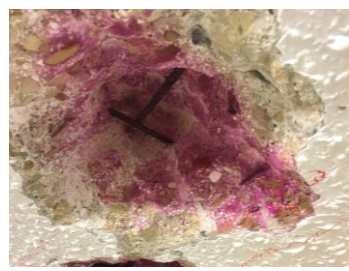
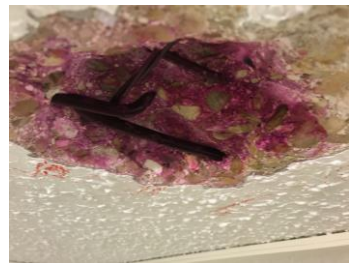
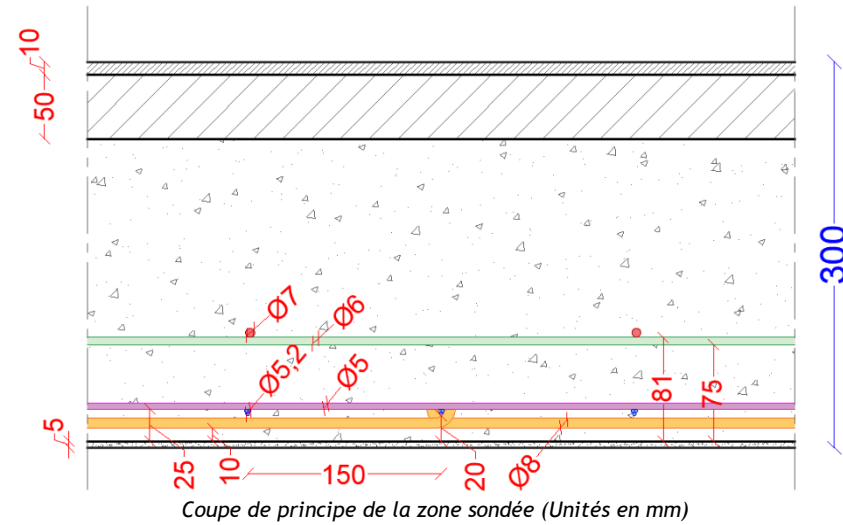
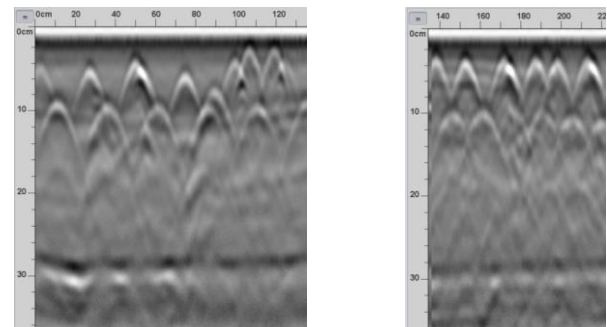
SD13 - BATI N°46 - Sous-Sol - Plancher haut Béton Précontraint - Zone Saine

<p>Composition du plancher :</p> <ul style="list-style-type: none"> - Carrelage + colle : 1 cm - Chape : 5 cm - Béton Précontraint : environ 25 cm d'épaisseur - Revêtement peinture : 0,5 cm <p>Epaisseur total : Environ 30 cm</p> <p>Carbonatation béton : Béton carbonaté sur 1 cm de profondeur (sous-face).</p> <p>Aciers parallèles à la rampe d'accès :</p> <ul style="list-style-type: none"> - Rond Lisse Ø8 - 10 mm d'enrobage - HA Ø5 - 25 mm d'enrobage - Espacement de 25 cm - Treillis soudé Ø6 - 75 mm d'enrobage - Espacement de 25 cm <p>Aciers perpendiculaires à la rampe d'accès :</p> <ul style="list-style-type: none"> - Toron Ø5,2 (3 fils lisses Ø2,4) - 20 mm d'enrobage - Espacement de 15 cm - Treillis soudé Ø7 - 81 mm d'enrobage - Espacement de 15 cm <p>Corrosion : I0 à I1</p>

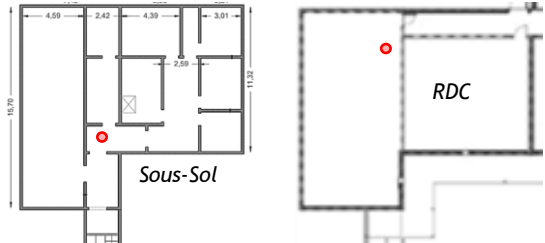
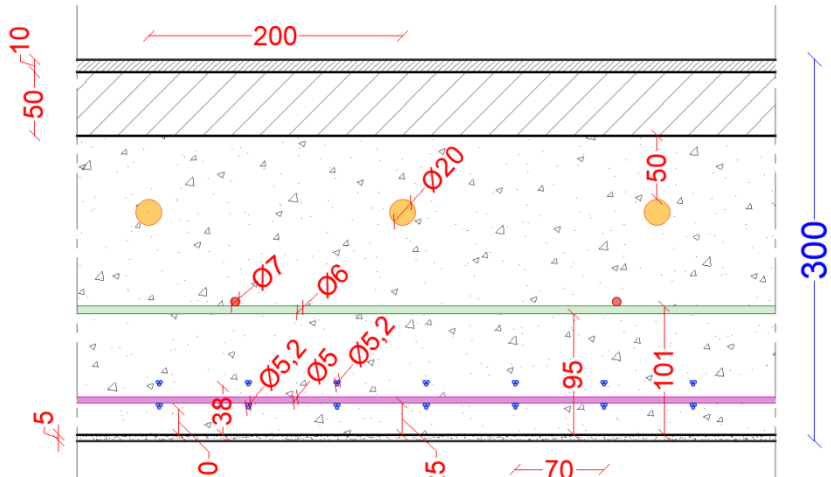
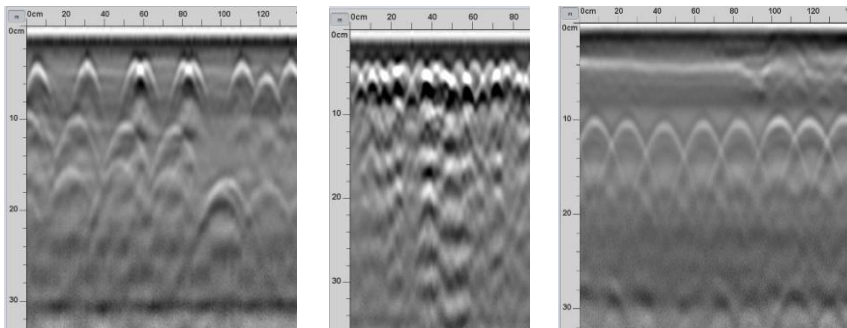
SD14 - BATI N°46 - Sous-Sol - Plancher haut Béton Précontraint - Zone Saine

<p>Composition du plancher :</p> <ul style="list-style-type: none"> - Carrelage + colle : 1 cm - Chape : 5 cm - Béton Précontraint : environ 25 cm d'épaisseur - Revêtement peinture : 0,5 cm <p>Epaisseur total : Environ 30 cm</p> <p>Carbonatation béton : Béton carbonaté sur 1 cm de profondeur (sous-face).</p> <p>Aciers parallèles à la rampe d'accès :</p> <ul style="list-style-type: none"> - HA Ø5 - 25 mm d'enrobage - Espacement de 25 cm - Treillis soudé Ø6 - 95 mm d'enrobage - Espacement de 25 cm. <p>Aciers perpendiculaires à la rampe d'accès :</p> <ul style="list-style-type: none"> - Toron Ø5,2 (3 fils lisses Ø2,4) - 20 mm d'enrobage - Espacement de 7 cm - Toron Ø5,2 (3 fils lisses Ø2,4) - 38 mm d'enrobage - Espacement de 7 cm - Treillis soudé Ø7 - 101 mm d'enrobage - Rond Lisse Ø20 - 165 mm d'enrobage - 20 cm d'espacement (<u>Aciers Chapeaux</u>) <p>Corrosion : I0 à I1</p>

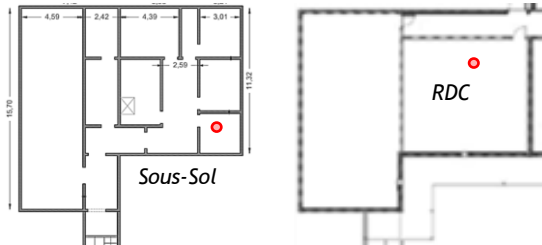
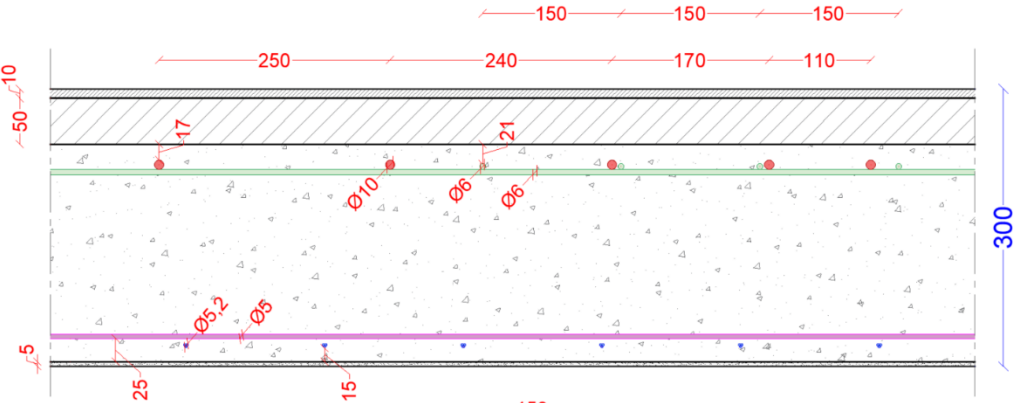
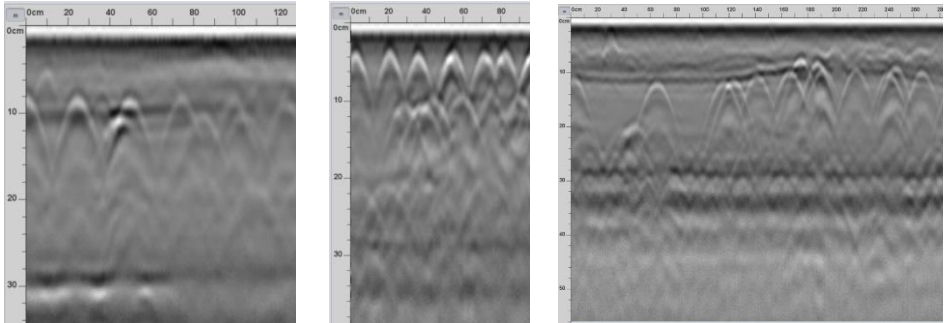
SD15 - BATI N°46 - Sous-Sol - Plancher haut Béton Précontraint - Zone Saine

<p>Composition du plancher :</p> <ul style="list-style-type: none"> - Carrelage + colle : 1 cm - Chape : 5 cm - Béton Précontraint : environ 25 cm d'épaisseur - Revêtement peinture : 0,5 cm <p>Epaisseur total : Environ 30 cm</p> <p>Carbonatation béton : Béton carbonaté sur 1 cm de profondeur (sous-face).</p> <p>Aciers parallèles à la rampe d'accès :</p> <ul style="list-style-type: none"> - HA Ø5 - 25 mm d'enrobage - Treillis soudé Ø6 - 202 mm d'enrobage - Espacement de 25 cm <p>Aciers perpendiculaires à la rampe d'accès :</p> <ul style="list-style-type: none"> - Toron Ø5,2 (3 fils lisses Ø2,4) - 15 mm d'enrobage - Espacement de 15 cm - Treillis soudé Ø6 - 208 mm d'enrobage - 15 cm d'espacement (Aciers Chapeaux) - HA Ø10 - 208 mm d'enrobage - 11 à 25 cm d'espacement (Aciers Chapeaux) <p>Corrosion : 10 à 11</p>

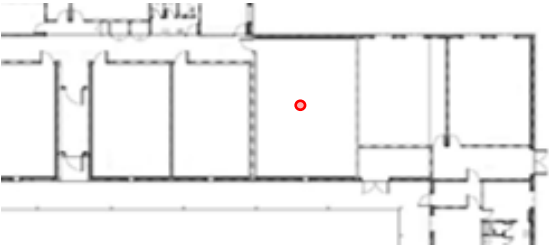
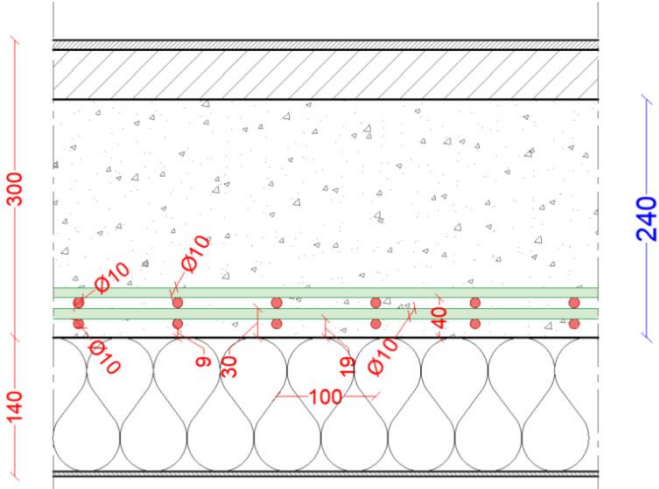
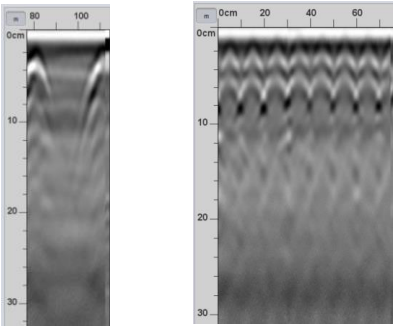
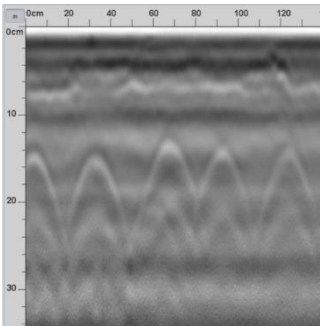
SD16 - BATI N° 46 - Vide Sanitaire - Plancher haut Béton Armé (Prédalle) - Zone Saine

<p>Composition du plancher :</p> <ul style="list-style-type: none"> - Carrelage + colle : 1 cm (supposé) - Chape : 5 cm (supposé) - Béton Armé : environ 24 cm d'épaisseur - ITE polystyrène : 14 cm <p>Epaisseur total dalle : Environ 30 cm</p> <p>Carbonatation béton : Béton carbonaté sur 7 mm de profondeur (sous-face).</p> <p>Aciers parallèles à la rampe d'accès :</p> <ul style="list-style-type: none"> - HA Ø10 - 19 mm d'enrobage - 30 cm d'espacement - HA Ø10 - 40 mm d'enrobage - 30 cm d'espacement <p>Aciers perpendiculaires à la rampe d'accès :</p> <ul style="list-style-type: none"> - HA Ø10 - 9 mm d'enrobage - 10 cm d'espacement - HA Ø10 - 30 mm d'enrobage - 10 cm d'espacement <p>Corrosion: I0 à I1</p> <p><i>Les relevés radars sur PB RDC semblent indiquer la présence d'aciers chapeaux (non-sondés).</i></p>
