Pré-Rapport de repérage des matériaux et produits contenant de l'amiante à intégrer au Dossier Technique Amiante

Nom du site : PEIXOTTO

Bâtiment A29 - Peixotto
Cours de la Libération
33400 TALENCE

Référence du rapport : 10461796/S1.3.2.rev2.R

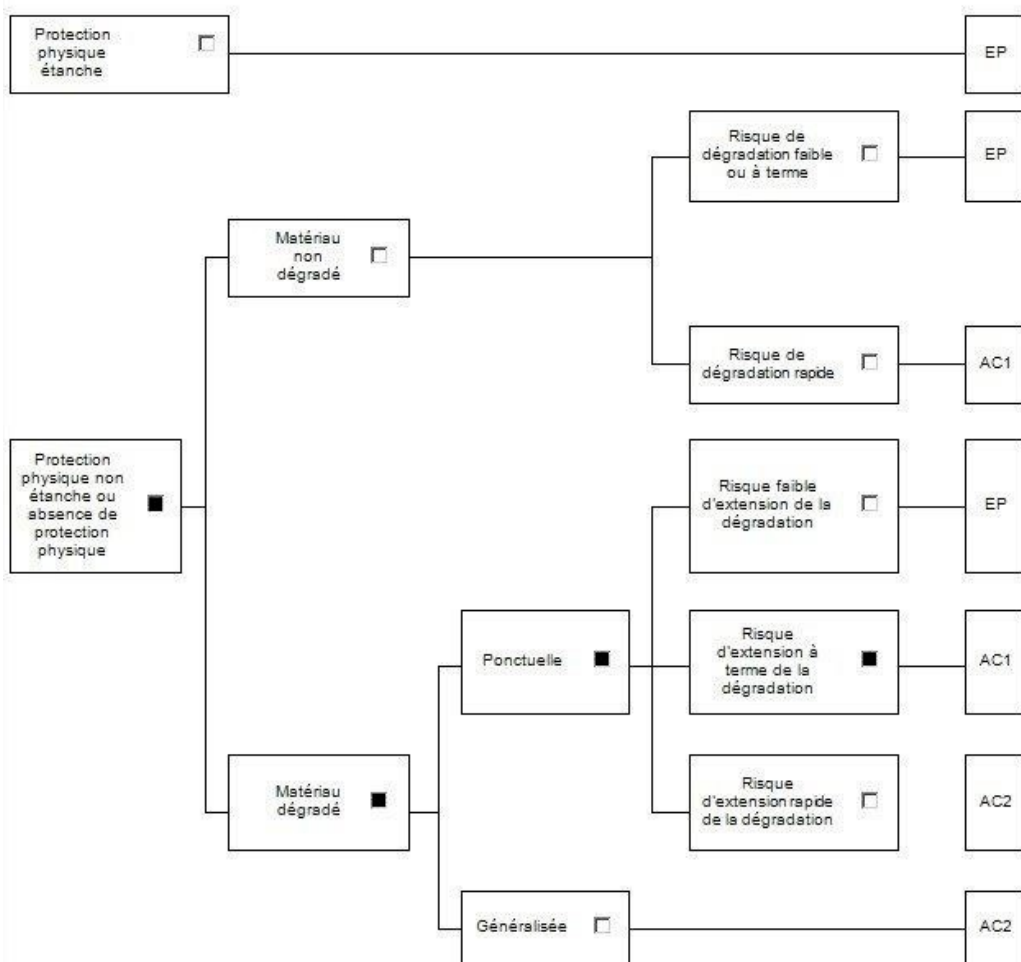
| Grille d'évaluation de l'état de conservation de Conduit | |

| Résultat de la grille d'évaluation du Plaque | Conclusion : en fonction des résultats |
|--|--|
| Score AC1 | Action corrective de premier niveau |

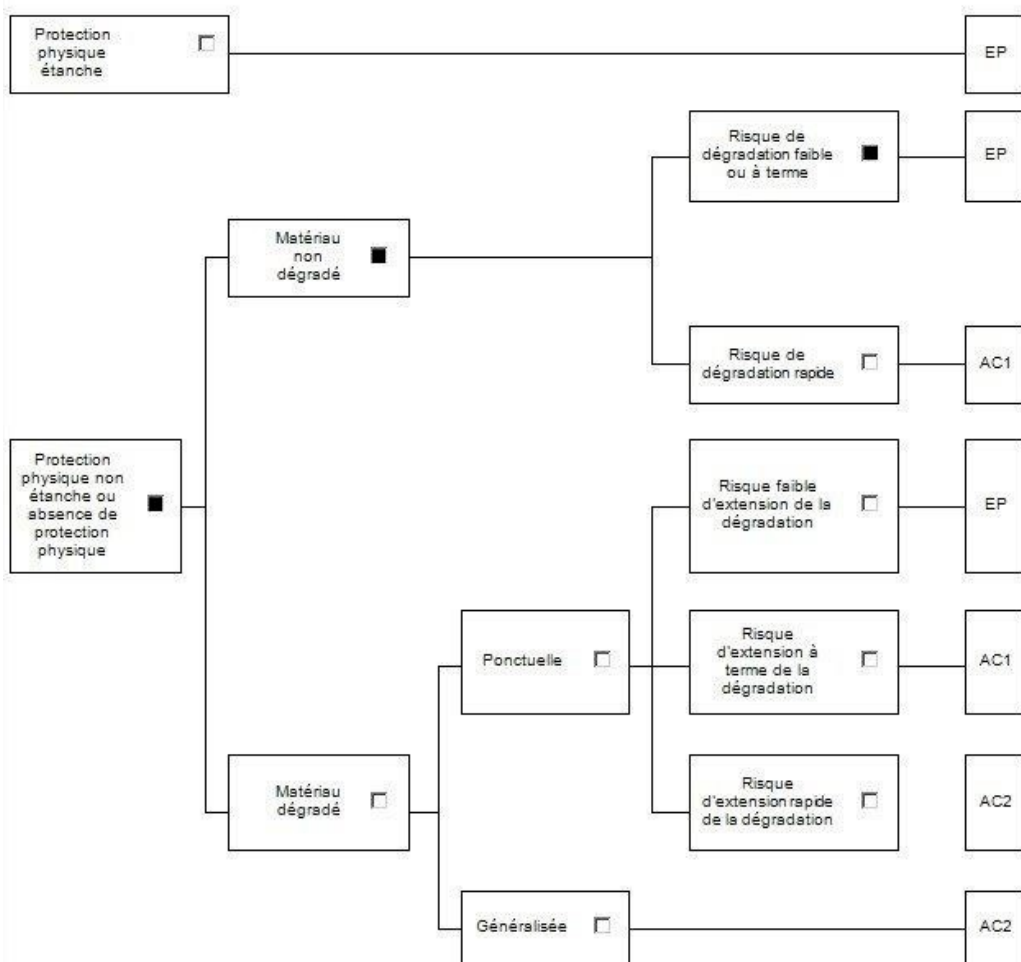
| Résultat de la grille d'évaluation du Conduit | Conclusion : en fonction des résultats |
|---|--|
| Score EP | Evaluation périodique |
