Reportage Toiture Aéroport de Limoges

Reportage Couverture - Toiture

Date du relevé	03/01/2024
Nom du client	Aéroport de Limoges
Adresse du client	81 Av. de l'Aéroport, 87100 Limoges

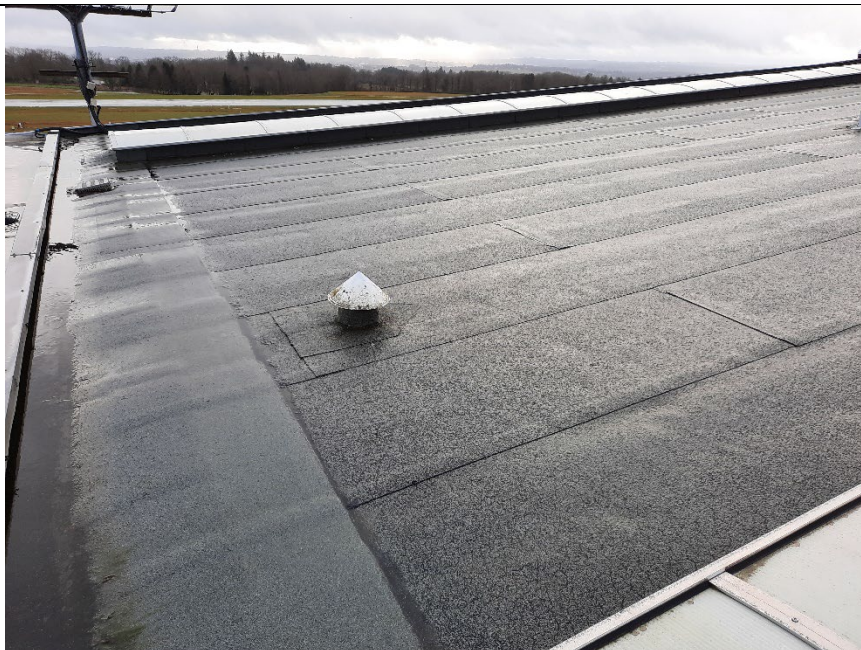
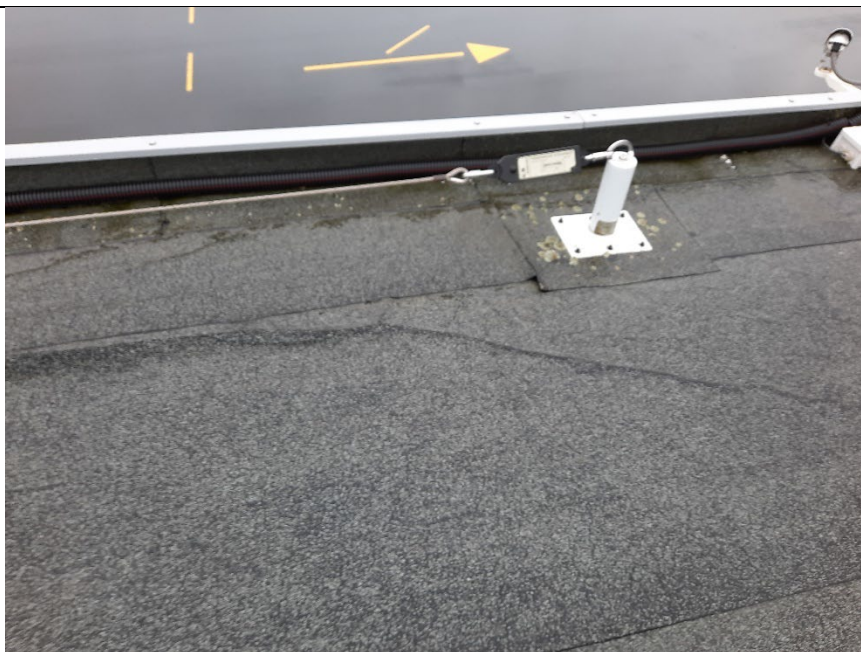
Etat de conformité	Non conforme
Commentaires	Pas de panneaux de signalisation sur la ligne de vie, ni de date de contrôle. Sur la toiture basse il n'y a aucun système de sécurité.

La ligne de vie est hors d'usage. Les polycarbonates des châssis sont à changer, risques de fuites important pour certains. Des naissances sont à reprendre. Des relevés sont à reprendre également (châssis, rives).
