Reportage Toiture Aéroport de Limoges

Ex-chronopost

Reportage Couverture - Toiture

Date du relevé	03/01/2024
Nom du client	Aéroport de Limoges
Adresse du client	81 Av. de l'Aéroport, 87100 Limoges

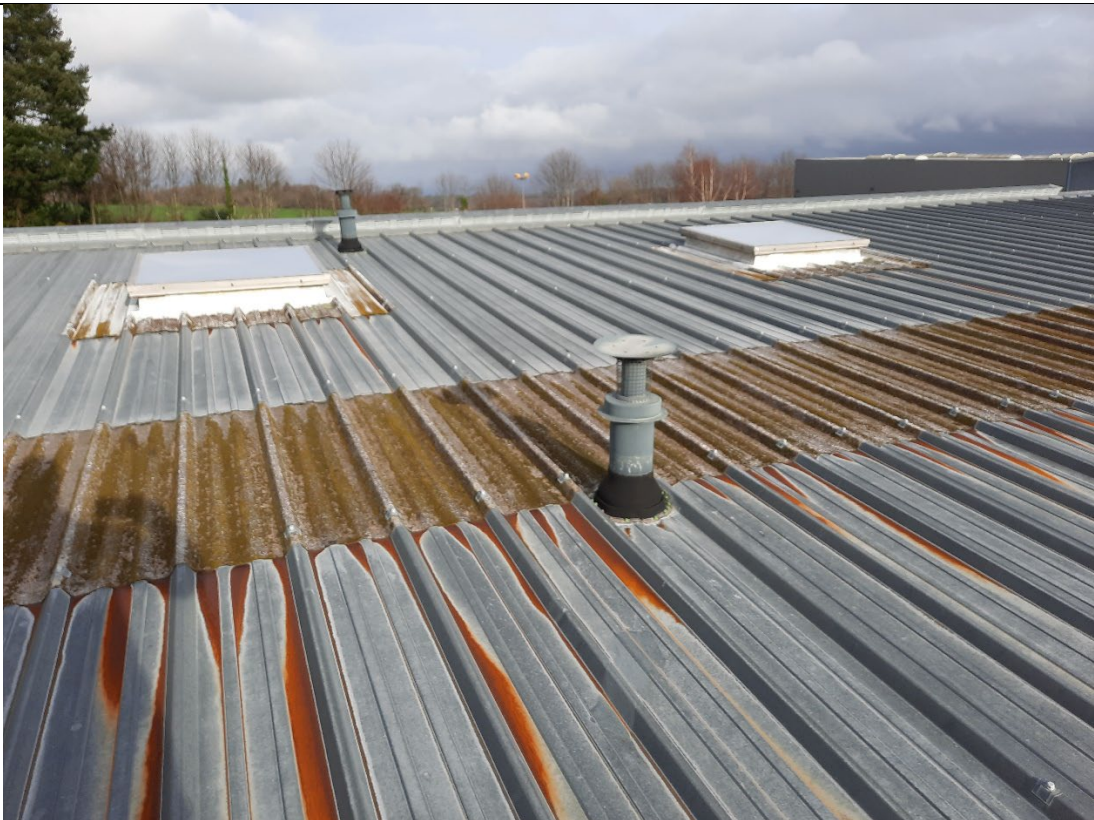
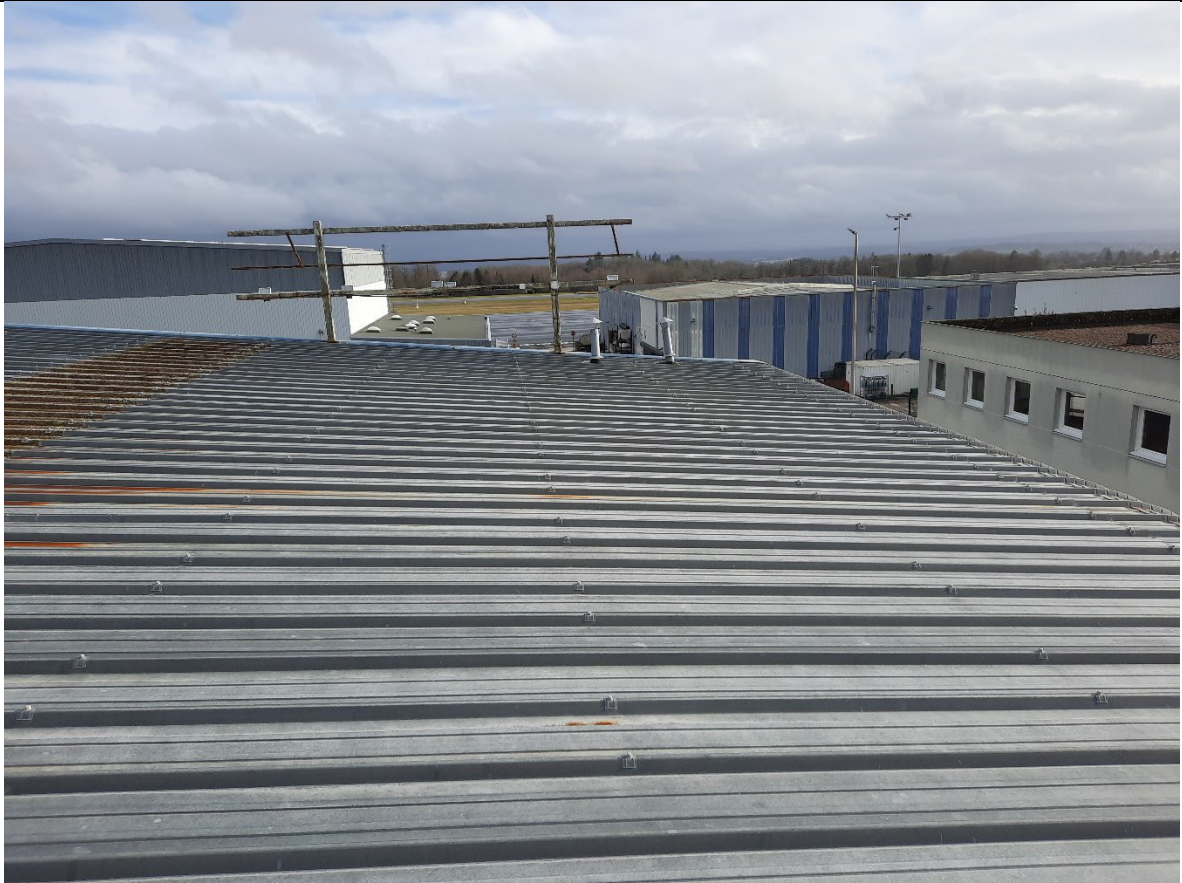
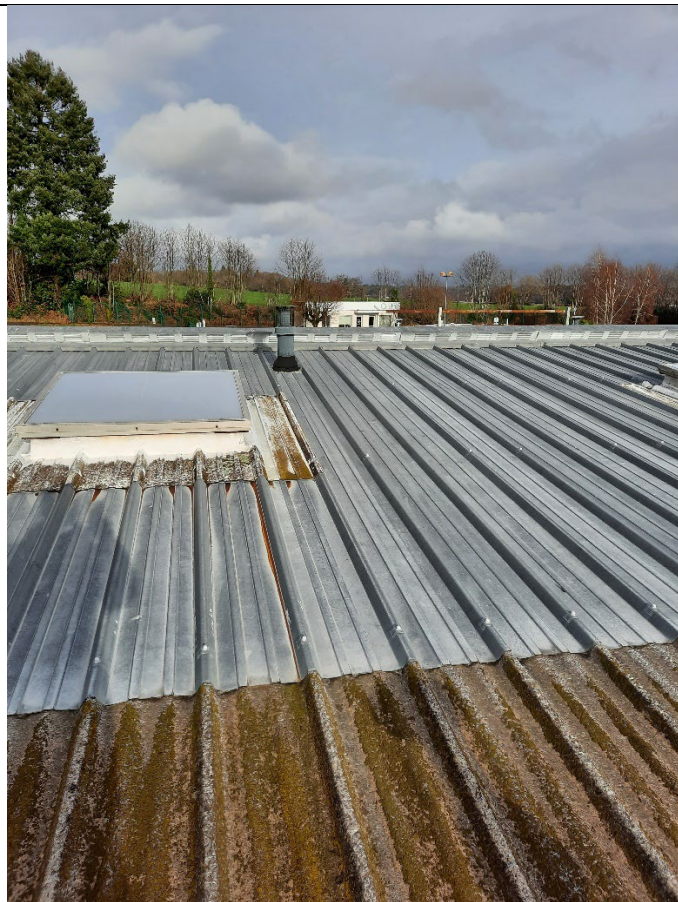
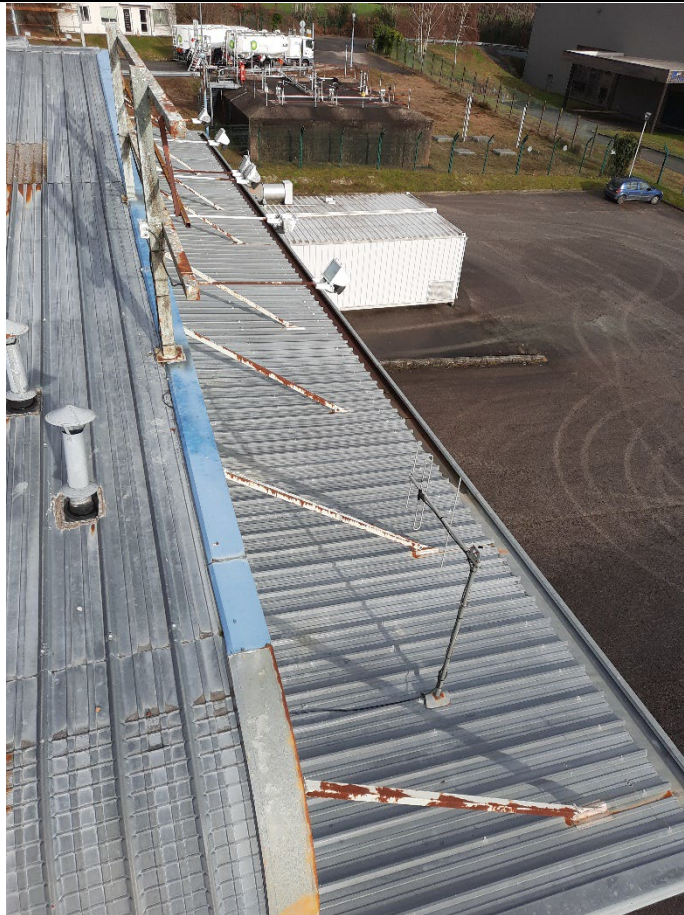
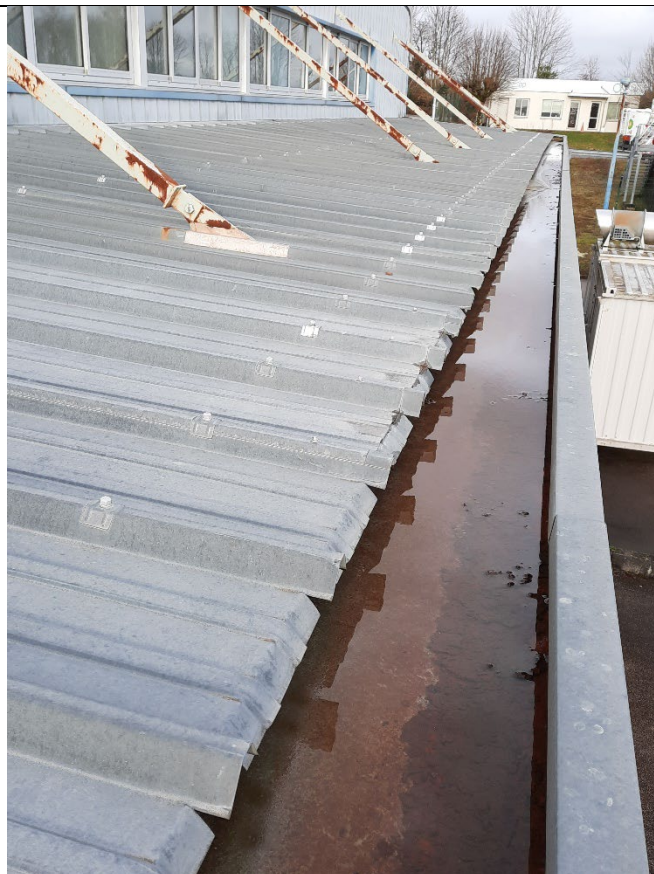
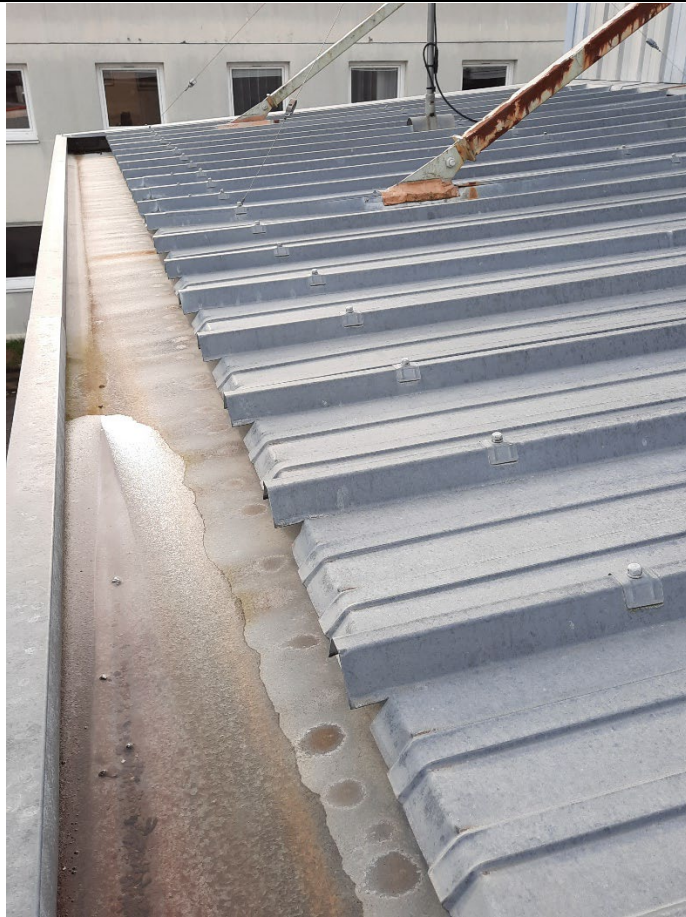
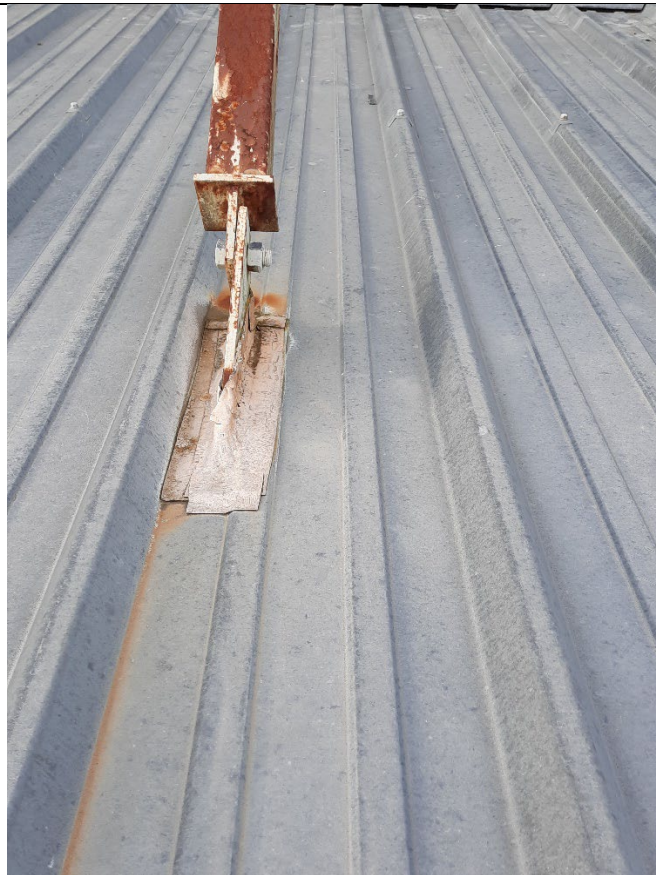
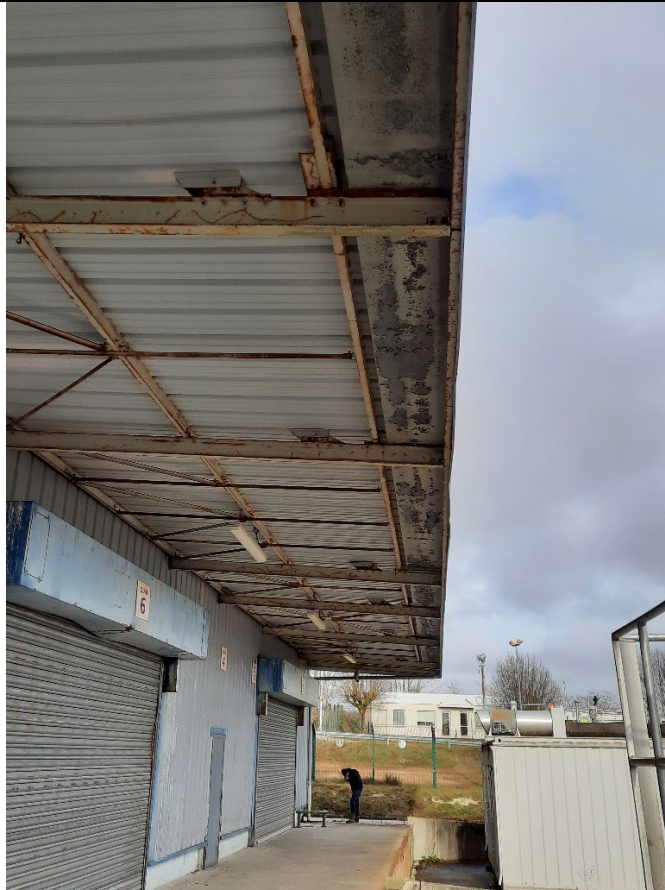
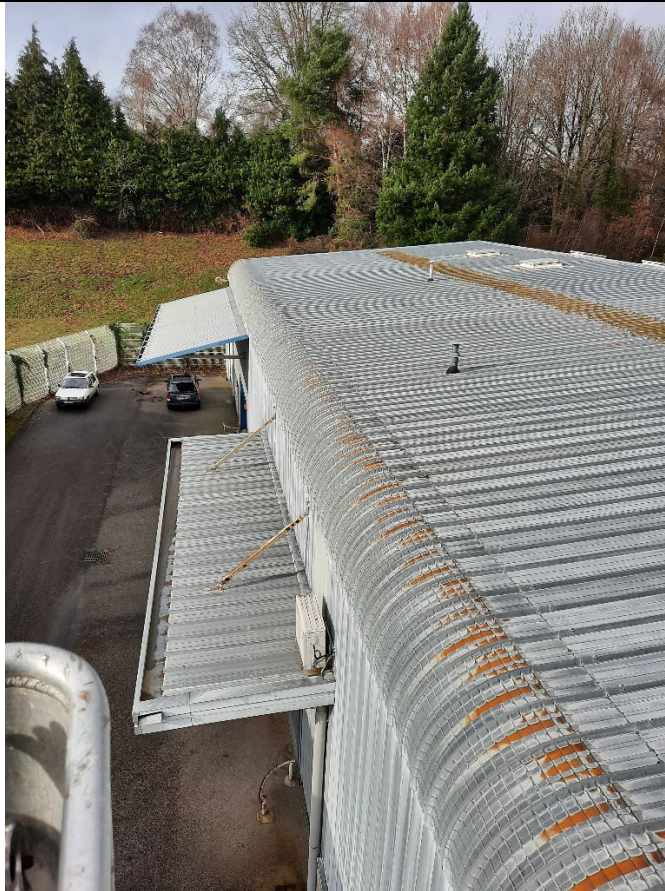
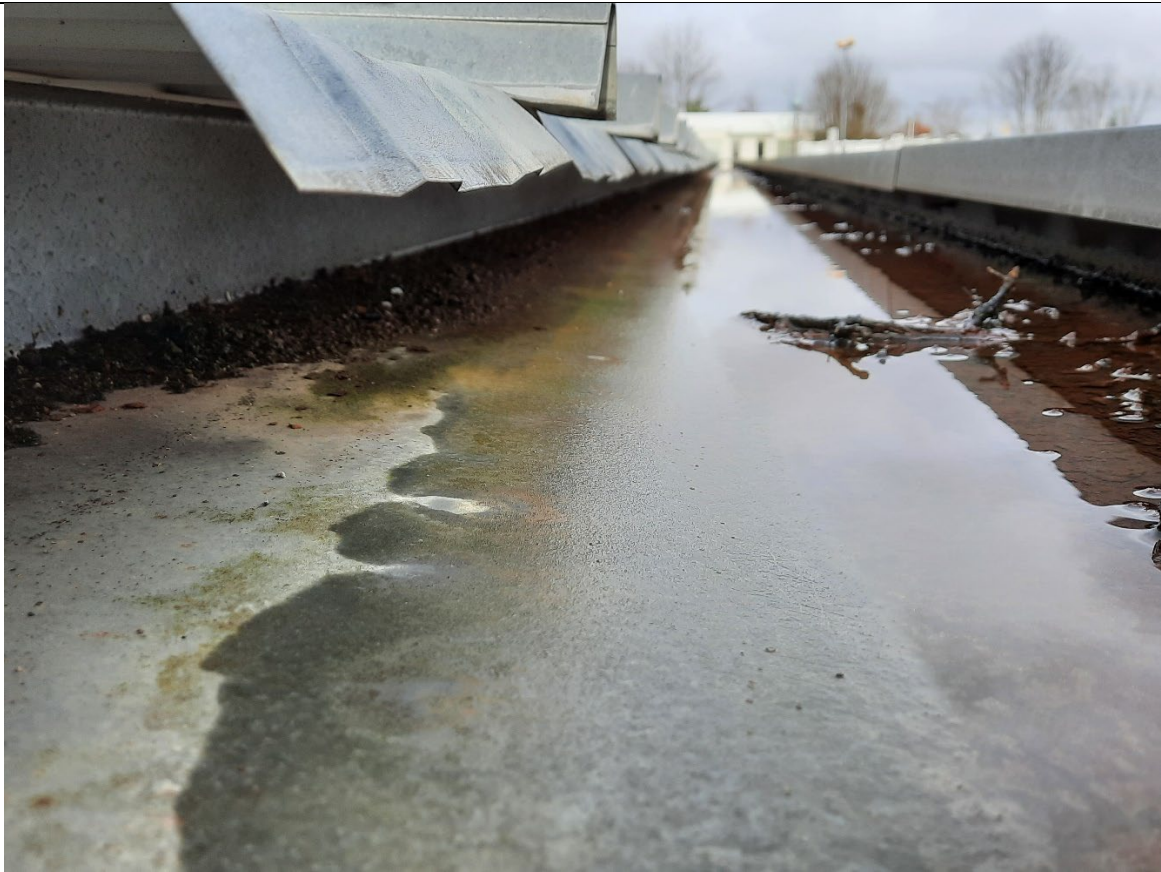
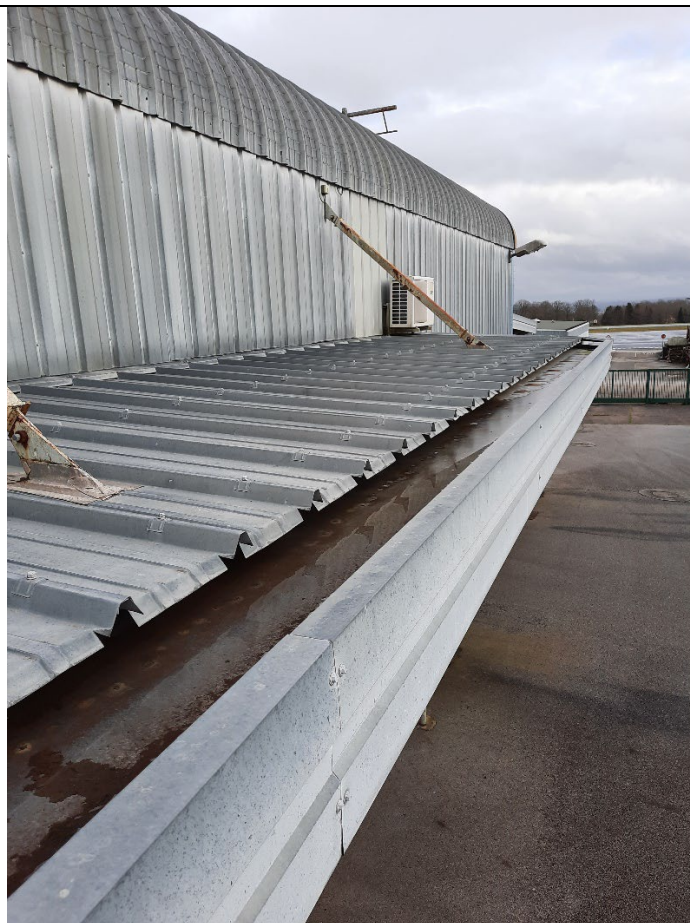
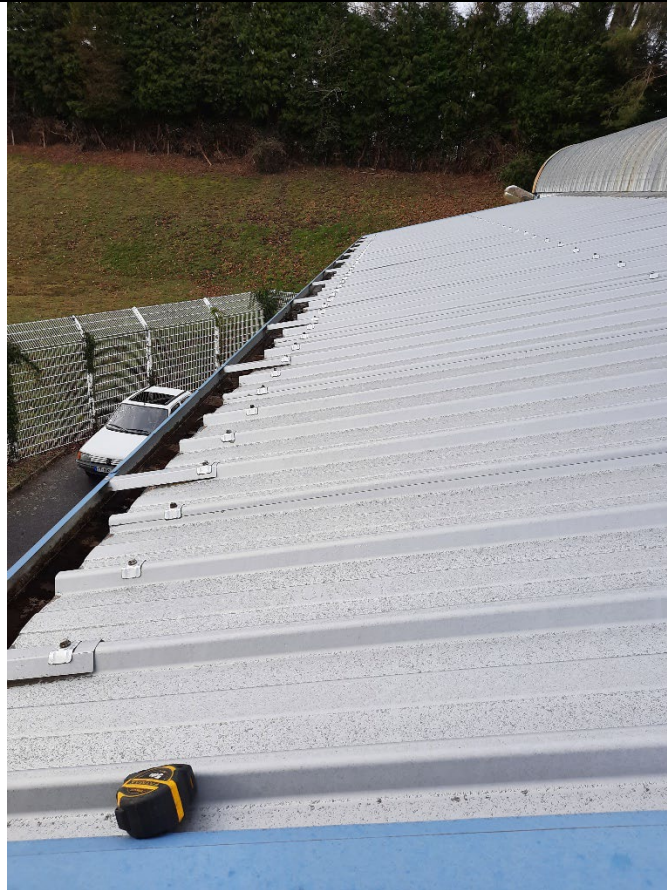
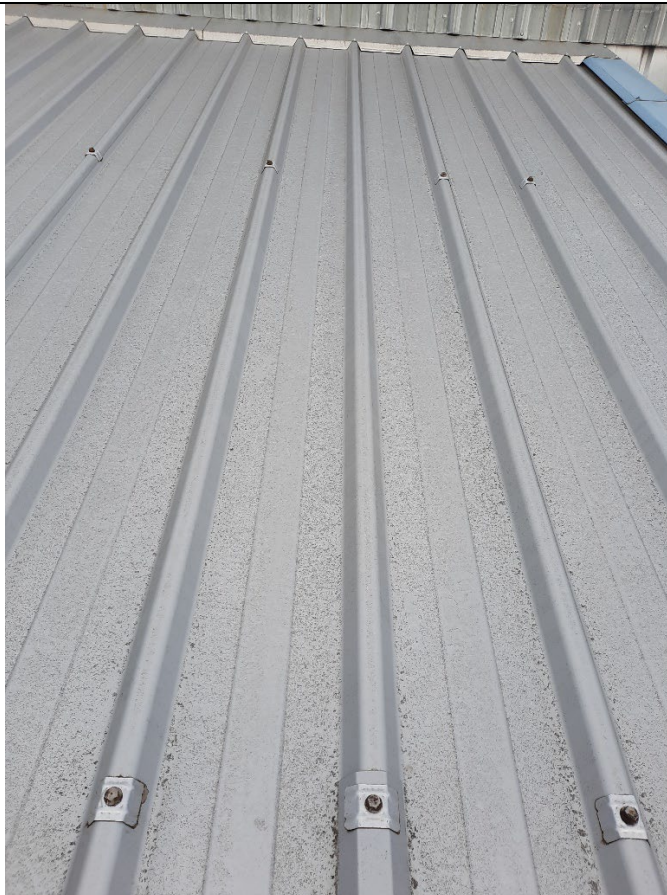
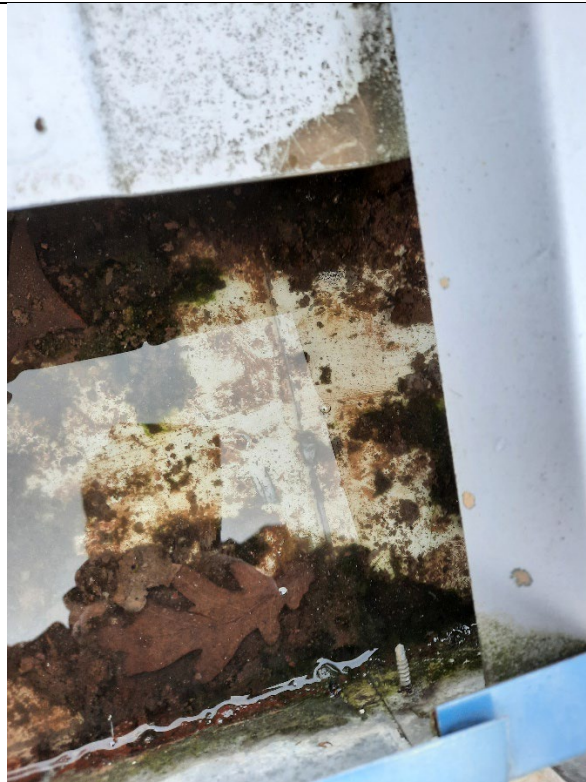
Etat de la couverture	Moyen
Commentaires

La toiture est correcte mais présente des traces de rouille sur la partie la plus haute. Les tôles translucides sont en très mauvais état et pourrais provoquer des infiltrations, un remplacement est à envisager. Les sorties pipeco sont correctes.
