Rapport de mission de repérage des matériaux et produits contenant de l'amiante avant réalisation de travaux

Numéro de rapport	53394-100265 A
Propriétaire	CENTRE HOSPITALIER D AVESNES
Donneur d'ordre	CENTRE HOSPITALIER D AVESNES
Adresse de l'immeuble	route d'Haut Lieu 59440 AVESNES-SUR-HELPE
Type de bien	Bâtiment
Date de la commande	25/04/2022
La (ou les) date(s) d'exécution du repérage	28/04/2022
Date d'émission du rapport de repérage	16/05/2022
Référence du programme de travaux défini par le donneur d'ordre

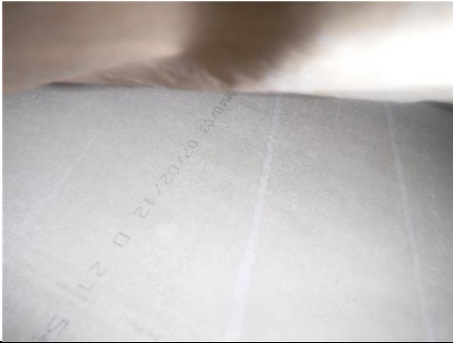
Nom du client CENTRE HOSPITALIER D AVESNES	Numéro de dossier 53394-100265	Pièce ou local – Composant RDC - 413 - Faux-plafond - Plafond
Nom de l'opérateur PETITJEAN Antoine	Date de prélèvement	Partie de composant Plaque de faux-plafond
Résultat amiante : Absence d'amiante

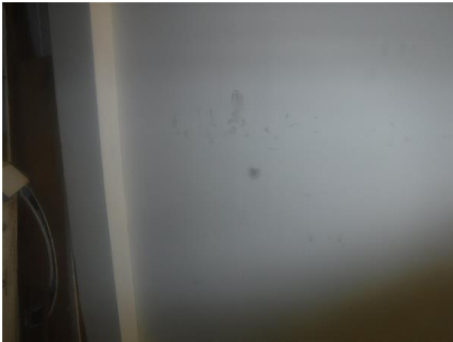
PRELEVEMENT : P001			
Emplacement :

Nom du client CENTRE HOSPITALIER D AVESNES	Numéro de dossier 53394-100265	Pièce ou local – Composant 1er SS - compartiment 3 - Mur - Mur	
Nom de l'opérateur PETITJEAN Antoine	Date de prélèvement 28/04/2022	Partie de composant enduit calicot sur mur de cloison	
Résultat amiante : Absence d'amiante			
DESCRIPTION DU PRELEVEMENT :			
Objet	Planche de croquis n° :		
enduit calicot sur mur de cloison			
DETAIL DES COUCHES DU PRELEVEMENT :			
Référence Couche	Description visuelle	Epaisseur (cm)	Conclusion amiante
Fr1	Peinture non séparable + matériau plâtreux blanc non séparable + papier non séparable + matériau plâtreux blanc avec couche cartonnée	0	Fibres d'amiante non détectées

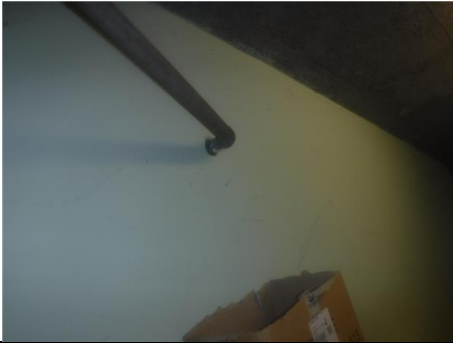
PRELEVEMENT : P002			
Emplacement :

Nom du client CENTRE HOSPITALIER D AVESNES	Numéro de dossier 53394-100265	Pièce ou local – Composant 1er SS - compartiment 3 - Mur - Mur	
Nom de l'opérateur PETITJEAN Antoine	Date de prélèvement 28/04/2022	Partie de composant enduit béton peint sur mur de refend	
Résultat amiante : Absence d'amiante			
DESCRIPTION DU PRELEVEMENT :			
Objet		Planche de croquis n° :	
enduit béton peint sur mur de refend			
DETAIL DES COUCHES DU PRELEVEMENT :			
Référence Couche	Description visuelle	Epaisseur (cm)	Conclusion amiante
Fr1	Peintures multiples non séparable + enduit compact gris en vrac hétérogène	0	Fibres d'amiante non détectées

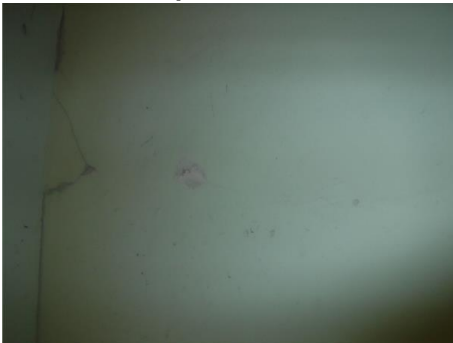
PRELEVEMENT : P003			
Emplacement :

Nom du client CENTRE HOSPITALIER D AVESNES	Numéro de dossier 53394-100265	Pièce ou local – Composant 1er SS - compartiment 3 - Mur - Mur	
Nom de l'opérateur PETITJEAN Antoine	Date de prélèvement 28/04/2022	Partie de composant enduit béton peint sur mur de refend	
Résultat amiante : Absence d'amiante			
DESCRIPTION DU PRELEVEMENT :			
Objet		Planche de croquis n° :	
enduit béton peint sur mur de refend			
DETAIL DES COUCHES DU PRELEVEMENT :			
Référence Couche	Description visuelle	Epaisseur (cm)	Conclusion amiante
Fr1	Peinture en vrac non séparable + enduit beige et gris en vrac hétérogène	0	Fibres d'amiante non détectées

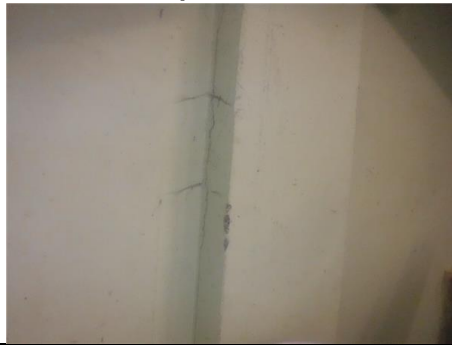
PRELEVEMENT : P004

Nom du client CENTRE HOSPITALIER D AVESNES	Numéro de dossier 53394-100265	Pièce ou local – Composant 1er SS - compartiment 3 - Poteau - Mur	
Nom de l'opérateur PETITJEAN Antoine	Date de prélèvement 28/04/2022	Partie de composant enduit béton peint sur poteau	
Résultat amiante : Absence d'amiante			
DESCRIPTION DU PRELEVEMENT :			
Objet		Planche de croquis n° :	
enduit béton peint sur poteau			
DETAIL DES COUCHES DU PRELEVEMENT :			
Référence Couche	Description visuelle	Epaisseur (cm)	Conclusion amiante
Fr1	Peinture non séparable + enduit compact gris hétérogène	0	Fibres d'amiante non détectées

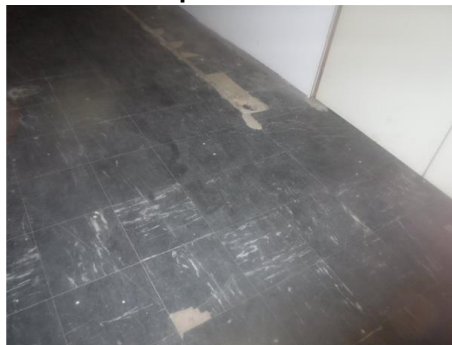
PRELEVEMENT : P005

Nom du client CENTRE HOSPITALIER D AVESNES	Numéro de dossier 53394-100265	Pièce ou local – Composant 1er SS - compartiment 3 - Revêtement de sol - Sol	
Nom de l'opérateur PETITJEAN Antoine	Date de prélèvement 28/04/2022	Partie de composant dalle de sol + colle et ragréage	
Résultat amiante : Présence d'amiante (Fibres d'amiante de type chrysotile)			
DESCRIPTION DU PRELEVEMENT :			
Objet	Planche de croquis n° :		
dalle de sol + colle et ragréage	1/4		
DETAIL DES COUCHES DU PRELEVEMENT :			
Référence Couche	Description visuelle	Epaisseur (cm)	Conclusion amiante
Fr1	Dalle dure cassante noire	0	Fibres d'amiante de type chrysotile
Fr2	Colle polymère jaune non séparable + ragréage gris hétérogène + matériau gris non séparable	0	Fibres d'amiante non détectées

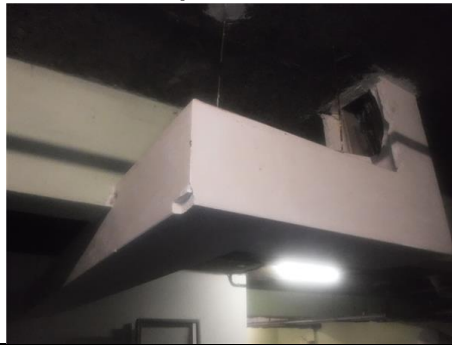
PRELEVEMENT : P006

Nom du client CENTRE HOSPITALIER D AVESNES	Numéro de dossier 53394-100265	Pièce ou local – Composant 1er SS - compartiment 3 - coffrage horizontal - contre le mur	
Nom de l'opérateur PETITJEAN Antoine	Date de prélèvement 28/04/2022	Partie de composant enduit plâtre	
Résultat amiante : Absence d'amiante			
DESCRIPTION DU PRELEVEMENT :			
Objet		Planche de croquis n° :	
enduit plâtre			
DETAIL DES COUCHES DU PRELEVEMENT :			
Référence Couche	Description visuelle	Epaisseur (cm)	Conclusion amiante
Fr1	Peinture non séparable + enduit plâtreux blanc en vrac	0	Fibres d'amiante non détectées

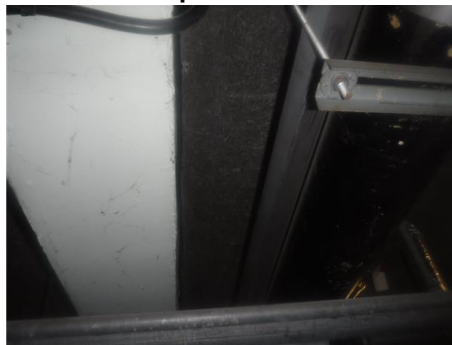
PRELEVEMENT : P007

Nom du client CENTRE HOSPITALIER D AVESNES	Numéro de dossier 53394-100265	Pièce ou local – Composant 1er SS - compartiment 3 - Plafond - Plafond	
Nom de l’opérateur PETITJEAN Antoine	Date de prélèvement 28/04/2022	Partie de composant colle de fibralith	
Résultat amiante : Absence d’amiante			
DESCRIPTION DU PRELEVEMENT :			
Objet		Planche de croquis n° :	
colle de fibralith			
DETAIL DES COUCHES DU PRELEVEMENT :			
Référence Couche	Description visuelle	Epaisseur (cm)	Conclusion amiante
Fr1	Bois en lamelles avec liant + colle grise non séparable	0	Fibres d'amiante non détectées

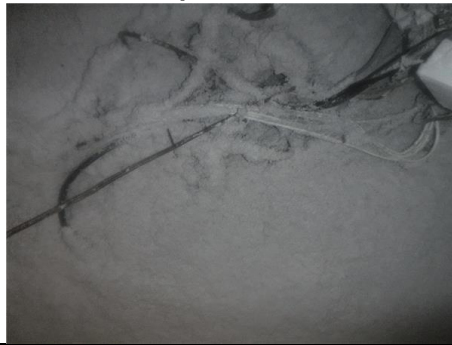
PRELEVEMENT : P008

Nom du client CENTRE HOSPITALIER D AVESNES	Numéro de dossier 53394-100265	Pièce ou local – Composant 1er SS - Vide-sanitaire - Plafond - Plafond	
Nom de l'opérateur PETITJEAN Antoine	Date de prélèvement 28/04/2022	Partie de composant Flocage	
Résultat amiante : Absence d'amiante			
DESCRIPTION DU PRELEVEMENT :			
Objet		Planche de croquis n° :	
Flocage			
DETAIL DES COUCHES DU PRELEVEMENT :			
Référence Couche	Description visuelle	Epaisseur (cm)	Conclusion amiante
Fr1	Matériau cotonneux blanc avec poussières	0	Fibres d'amiante non détectées

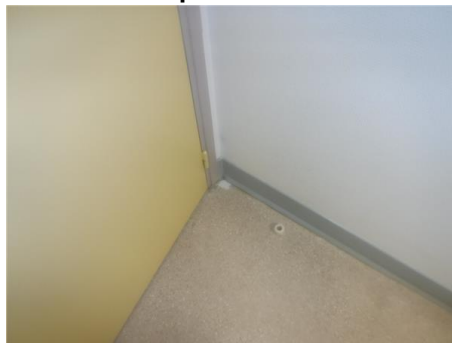
PRELEVEMENT : P009

Nom du client CENTRE HOSPITALIER D AVESNES	Numéro de dossier 53394-100265	Pièce ou local – Composant RDC - 413 - Revêtement de sol - Sol	
Nom de l'opérateur PETITJEAN Antoine	Date de prélèvement 28/04/2022	Partie de composant linoléum beige + colle et ragréage	
Résultat amiante : Absence d'amiante			
DESCRIPTION DU PRELEVEMENT :			
Objet	Planche de croquis n° :		
linoléum beige + colle et ragréage			
DETAIL DES COUCHES DU PRELEVEMENT :			
Référence Couche	Description visuelle	Epaisseur (cm)	Conclusion amiante
Fr1	Revêtement souple beige	0	Fibres d'amiante non détectées
Fr2	Colle polymère jaune non séparable + ragréage gris + peinture en faible quantité non séparable	0	Fibres d'amiante non détectées

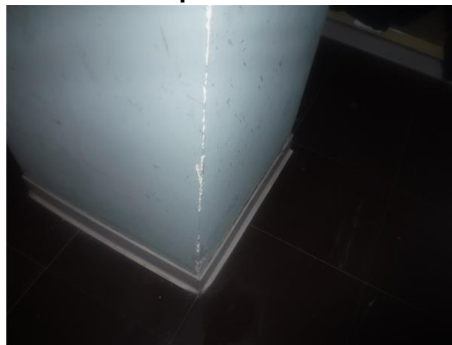
PRELEVEMENT : P011

Nom du client CENTRE HOSPITALIER D AVESNES	Numéro de dossier 53394-100265	Pièce ou local – Composant RDC - 602 - Poteau - Mur	
Nom de l’opérateur PETITJEAN Antoine	Date de prélèvement 28/04/2022	Partie de composant enduit béton peint sur poteau	
Résultat amiante : Absence d'amiante			
DESCRIPTION DU PRELEVEMENT :			
Objet	Planche de croquis n° :		
enduit béton peint sur poteau			
DETAIL DES COUCHES DU PRELEVEMENT :			
Référence Couche	Description visuelle	Epaisseur (cm)	Conclusion amiante
Fr1	Peinture non séparable + enduit plâtreux blanc en vrac + matériau compact beige et gris hétérogène non séparable	0	Fibres d'amiante non détectées

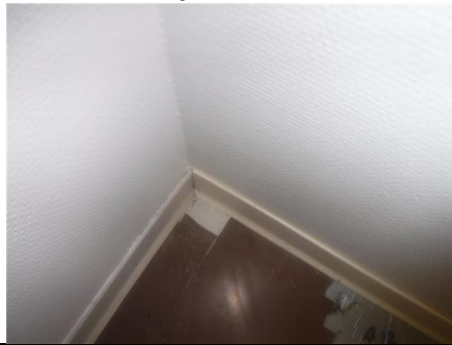
PRELEVEMENT : P012

Nom du client CENTRE HOSPITALIER D AVESNES	Numéro de dossier 53394-100265	Pièce ou local – Composant RDC - Couloir n°7 - Revêtement de sol - Sol
Nom de l'opérateur PETITJEAN Antoine	Date de prélèvement 28/04/2022	Partie de composant dalle de sol marron claire + colle et ragréage

Résultat amiante : Absence d'amiante

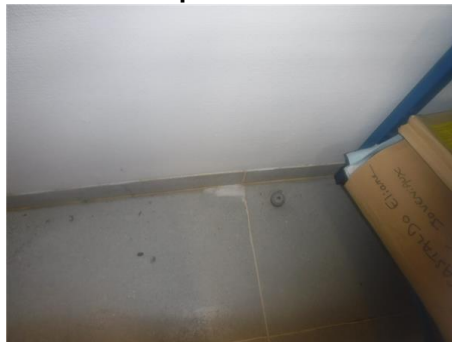
PRELEVEMENT : P013

Nom du client CENTRE HOSPITALIER D AVESNES	Numéro de dossier 53394-100265	Pièce ou local – Composant RDC - 523 - Revêtement de sol - Sol
Nom de l'opérateur PETITJEAN Antoine	Date de prélèvement 28/04/2022	Partie de composant grande dalles en lé + colle et ragréage

Résultat amiante : Présence d'amiante (Fibres d'amiante de type chrysotile)

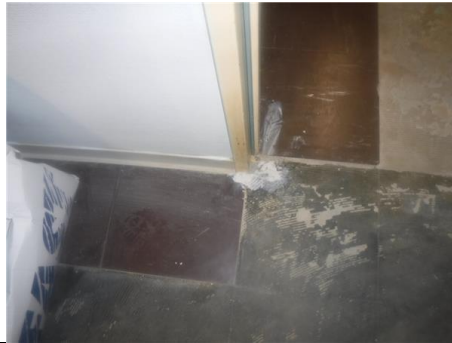
PRELEVEMENT : P014

Nom du client CENTRE HOSPITALIER D AVESNES	Numéro de dossier 53394-100265	Pièce ou local – Composant RDC - 521 - Revêtement de sol - Sol
Nom de l'opérateur PETITJEAN Antoine	Date de prélèvement 28/04/2022	Partie de composant dalles de sol marron + colle et ragréage

Résultat amiante : Présence d'amiante (Fibres d'amiante de type chrysotile)

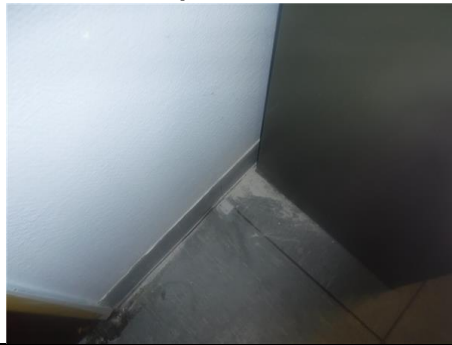
PRELEVEMENT : P015

Nom du client CENTRE HOSPITALIER D AVESNES	Numéro de dossier 53394-100265	Pièce ou local – Composant RDC - 518 - Revêtement de sol - Sol
Nom de l'opérateur PETITJEAN Antoine	Date de prélèvement 28/04/2022	Partie de composant dalles de sol type carrelage + colle et ragréage

Résultat amiante : Absence d'amiante

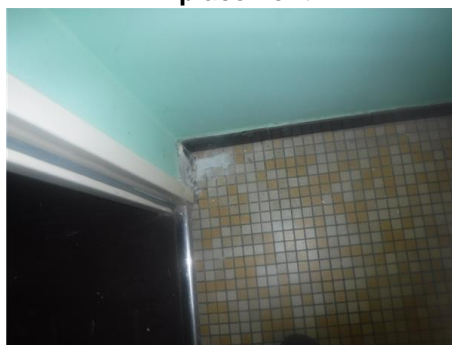
PRELEVEMENT : P016

Nom du client CENTRE HOSPITALIER D AVESNES	Numéro de dossier 53394-100265	Pièce ou local – Composant RDC - 511 - Revêtement de sol - Sol
Nom de l'opérateur PETITJEAN Antoine	Date de prélèvement 28/04/2022	Partie de composant Carrelage + colle et ragréage

Résultat amiante : Absence d'amiante

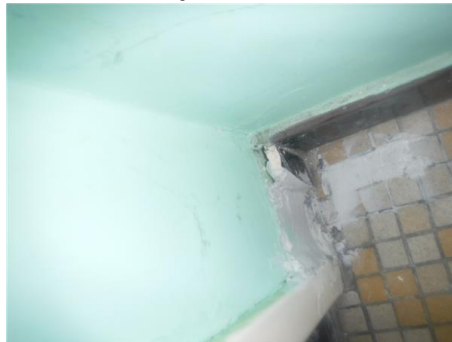
PRELEVEMENT : P017

Nom du client CENTRE HOSPITALIER D AVESNES	Numéro de dossier 53394-100265	Pièce ou local – Composant RDC - 511 - Revêtement de mur - Murs
Nom de l'opérateur PETITJEAN Antoine	Date de prélèvement 28/04/2022	Partie de composant plinthe carrelage et colle

Résultat amiante : Présence d'amiante (Fibres d'amiante de type chrysotile)

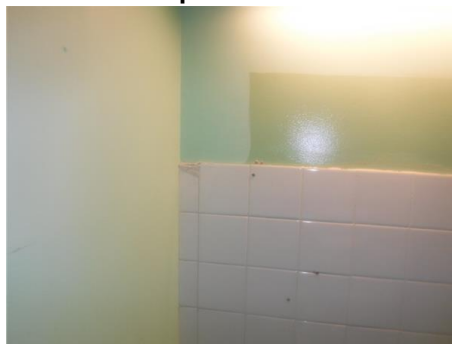
PRELEVEMENT : P018

Nom du client CENTRE HOSPITALIER D AVESNES	Numéro de dossier 53394-100265	Pièce ou local – Composant RDC - 511 - Revêtement de mur - Murs
Nom de l'opérateur PETITJEAN Antoine	Date de prélèvement 28/04/2022	Partie de composant faïence et colle

Résultat amiante : Absence d'amiante

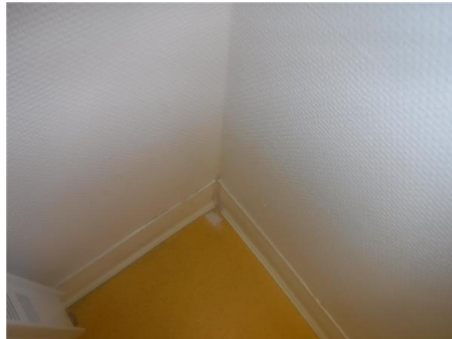
PRELEVEMENT : P019

Nom du client CENTRE HOSPITALIER D AVESNES	Numéro de dossier 53394-100265	Pièce ou local – Composant RDC - 513 - Revêtement de sol - Sol
Nom de l'opérateur PETITJEAN Antoine	Date de prélèvement 28/04/2022	Partie de composant linoleum jaune + colle et ragréage

Résultat amiante : Absence d'amiante

Référence Couche	Description visuelle	Epaisseur (cm)	Conclusion amiante
Fr1	Revêtement souple jaune	0	Fibres d'amiante non détectées
Fr2	Colle polymère jaune non séparable + ragréage rose + matériau compact gris non séparable	0	Fibres d'amiante non détectées

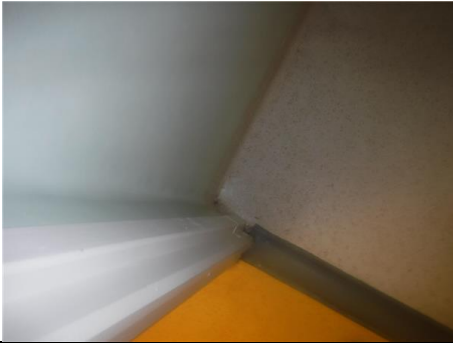
PRELEVEMENT : P020			
Emplacement :

Nom du client CENTRE HOSPITALIER D AVESNES	Numéro de dossier 53394-100265	Pièce ou local – Composant RDC - 514D - Revêtement de sol - Sol	
Nom de l'opérateur PETITJEAN Antoine	Date de prélèvement 28/04/2022	Partie de composant linoleum gris + colle et ragréage	
Résultat amiante : Absence d'amiante			
DESCRIPTION DU PRELEVEMENT :			
Objet		Planche de croquis n° :	
linoleum gris + colle et ragréage			
DETAIL DES COUCHES DU PRELEVEMENT :			
Référence Couche	Description visuelle	Epaisseur (cm)	Conclusion amiante
Fr1	Revêtement souple beige	0	Fibres d'amiante non détectées
Fr2	Colle polymère jaune non séparable + ragréage rose + matériau compact gris non séparable + peintures multiples non séparable	0	Fibres d'amiante non détectées

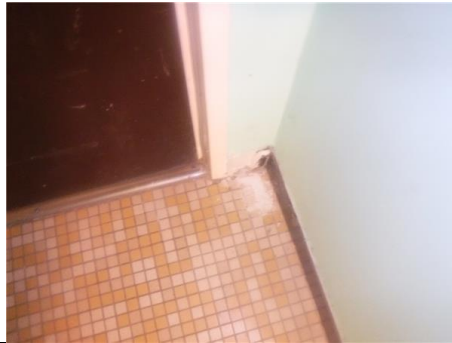
PRELEVEMENT : P022

Nom du client CENTRE HOSPITALIER D AVESNES	Numéro de dossier 53394-100265	Pièce ou local – Composant RDC - 511 - joint sous cloison - contre le sol	
Nom de l'opérateur PETITJEAN Antoine	Date de prélèvement 28/04/2022	Partie de composant joint noir type mousse	
Résultat amiante : Absence d'amiante			
DESCRIPTION DU PRELEVEMENT :			
Objet		Planche de croquis n° :	
joint noir type mousse			
DETAIL DES COUCHES DU PRELEVEMENT :			
Référence Couche	Description visuelle	Epaisseur (cm)	Conclusion amiante
Fr1	Mousse multicolore avec poussières	0	Fibres d'amiante non détectées

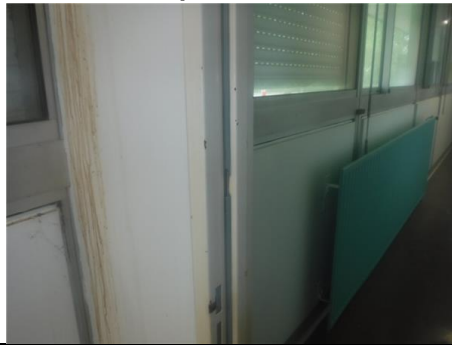
PRELEVEMENT : P024

Nom du client CENTRE HOSPITALIER D AVESNES	Numéro de dossier 53394-100265	Pièce ou local – Composant RDC - Couloir n°8 - joint de porte n°2 - sur mur	
Nom de l’opérateur PETITJEAN Antoine	Date de prélèvement 28/04/2022	Partie de composant joint sur dormant de porte	
Résultat amiante : Absence d’amiante			
DESCRIPTION DU PRELEVEMENT :			
Objet	Planche de croquis n° :		
joint sur dormant de porte			
DETAIL DES COUCHES DU PRELEVEMENT :			
Référence Couche	Description visuelle	Epaisseur (cm)	Conclusion amiante
Fr1	Matériau souple gris	0	Fibres d’amiante non détectées

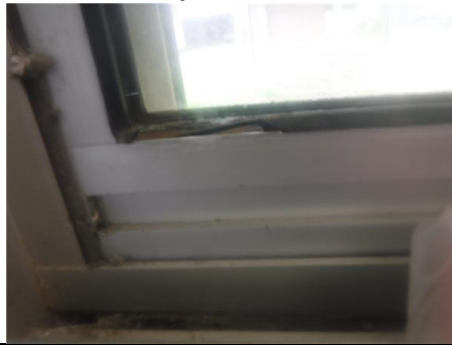
PRELEVEMENT : P026

Nom du client CENTRE HOSPITALIER D AVESNES	Numéro de dossier 53394-100265	Pièce ou local – Composant RDC - Couloir n°9 - ensemble vitré n°1 - Mur	
Nom de l'opérateur PETITJEAN Antoine	Date de prélèvement 28/04/2022	Partie de composant joint de vitrage	
Résultat amiante : Absence d'amiante			
DESCRIPTION DU PRELEVEMENT :			
Objet		Planche de croquis n° :	
joint de vitrage			
DETAIL DES COUCHES DU PRELEVEMENT :			
Référence Couche	Description visuelle	Epaisseur (cm)	Conclusion amiante
Fr1	Matériau souple noir	0	Fibres d'amiante non détectées

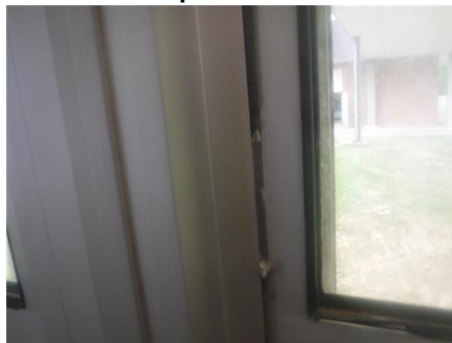
PRELEVEMENT : P027

Nom du client CENTRE HOSPITALIER D AVESNES	Numéro de dossier 53394-100265	Pièce ou local – Composant RDC - Couloir n°9 - ensemble vitré n°2 - Mur	
Nom de l'opérateur PETITJEAN Antoine	Date de prélèvement 28/04/2022	Partie de composant joint noir fibreux sur montant	
Résultat amiante : Absence d'amiante			
DESCRIPTION DU PRELEVEMENT :			
Objet		Planche de croquis n° :	
joint noir fibreux sur montant			
DETAIL DES COUCHES DU PRELEVEMENT :			
Référence Couche	Description visuelle	Epaisseur (cm)	Conclusion amiante
Fr1	Matériau souple blanc avec couche en mousse	0	Fibres d'amiante non détectées

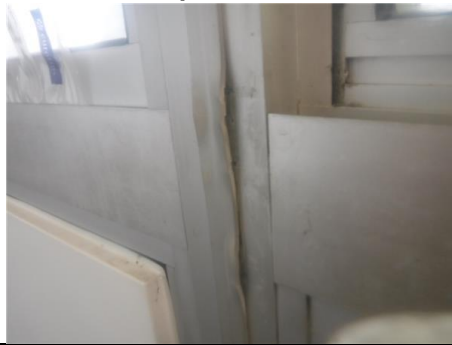
PRELEVEMENT : P028

Nom du client CENTRE HOSPITALIER D AVESNES	Numéro de dossier 53394-100265	Pièce ou local – Composant RDC - Couloir n°9 - ensemble vitré n°2 - Mur	
Nom de l'opérateur PETITJEAN Antoine	Date de prélèvement 28/04/2022	Partie de composant Joint mastic gris derrière montant	
Résultat amiante : Absence d'amiante			
DESCRIPTION DU PRELEVEMENT :			
Objet		Planche de croquis n° :	
Joint mastic gris derrière montant			
DETAIL DES COUCHES DU PRELEVEMENT :			
Référence Couche	Description visuelle	Epaisseur (cm)	Conclusion amiante
Fr1	Matériau souple gris	0	Fibres d'amiante non détectées

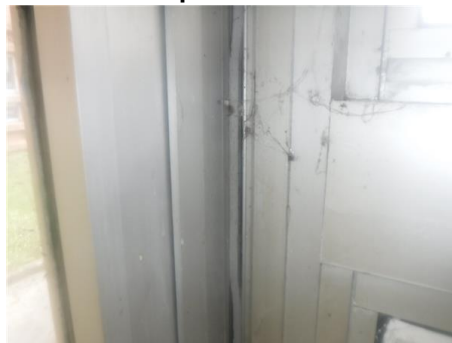
PRELEVEMENT : P029

Nom du client CENTRE HOSPITALIER D AVESNES	Numéro de dossier 53394-100265	Pièce ou local – Composant RDC - Couloir n°9 - ensemble vitré n°1 - Mur	
Nom de l'opérateur PETITJEAN Antoine	Date de prélèvement 28/04/2022	Partie de composant Joint entre châssis vitré et porte	
Résultat amiante : Absence d'amiante			
DESCRIPTION DU PRELEVEMENT :			
Objet	Planche de croquis n° :		
Joint entre châssis vitré et porte			
DETAIL DES COUCHES DU PRELEVEMENT :			
Référence Couche	Description visuelle	Epaisseur (cm)	Conclusion amiante
Fr1	Matériau souple gris	0	Fibres d'amiante non détectées

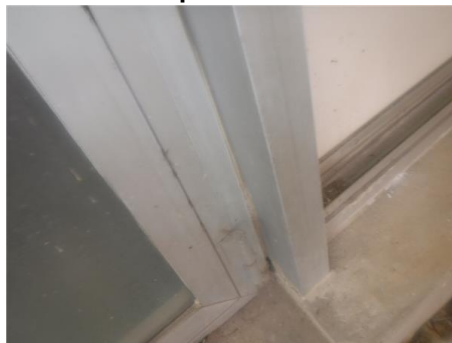
PRELEVEMENT : P031

Nom du client CENTRE HOSPITALIER D AVESNES	Numéro de dossier 53394-100265	Pièce ou local – Composant Extérieur - Façade gauche - entre porte et chassis - Mur	
Nom de l'opérateur PETITJEAN Antoine	Date de prélèvement 28/04/2022	Partie de composant joint de finition	
Résultat amiante : Absence d'amiante			
DESCRIPTION DU PRELEVEMENT :			
Objet		Planche de croquis n° :	
joint de finition			
DETAIL DES COUCHES DU PRELEVEMENT :			
Référence Couche	Description visuelle	Epaisseur (cm)	Conclusion amiante
Fr1	Peinture non séparable + matériau souple gris	0	Fibres d'amiante non détectées

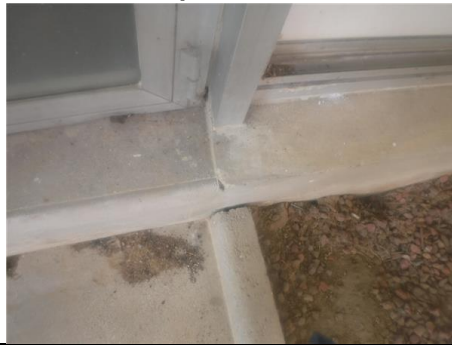
PRELEVEMENT : P032

Nom du client CENTRE HOSPITALIER D AVESNES	Numéro de dossier 53394-100265	Pièce ou local – Composant Extérieur - Façade gauche - sous chassis - Sol	
Nom de l'opérateur PETITJEAN Antoine	Date de prélèvement 28/04/2022	Partie de composant seuil béton et bordure	
Résultat amiante : Absence d'amiante			
DESCRIPTION DU PRELEVEMENT :			
Objet		Planche de croquis n° :	
seuil béton et bordure			
DETAIL DES COUCHES DU PRELEVEMENT :			
Référence Couche	Description visuelle	Epaisseur (cm)	Conclusion amiante
Fr1	Matériau compact gris hétérogène + matériau compact gris non séparable	0	Fibres d'amiante non détectées

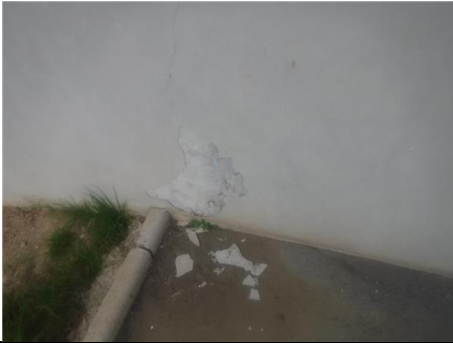
PRELEVEMENT : P034			
Emplacement :

Nom du client CENTRE HOSPITALIER D AVESNES	Numéro de dossier 53394-100265	Pièce ou local – Composant Extérieur - Façade arrière - Mur de facade - Mur	
Nom de l'opérateur PETITJEAN Antoine	Date de prélèvement 28/04/2022	Partie de composant béton enduit peinture	
Résultat amiante : Absence d'amiante			
DESCRIPTION DU PRELEVEMENT :			
Objet béton enduit peinture		Planche de croquis n° :	
DETAIL DES COUCHES DU PRELEVEMENT :			
Référence Couche	Description visuelle	Epaisseur (cm)	Conclusion amiante
Fr1	Peinture non séparable + enduit compact gris + matériau compact beige et gris hétérogène non séparable	0	Fibres d'amiante non détectées

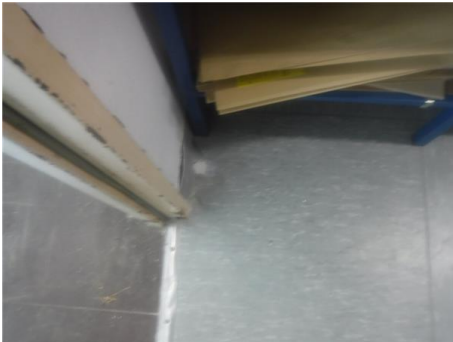
PRELEVEMENT : P035			
Emplacement :

Nom du client CENTRE HOSPITALIER D AVESNES	Numéro de dossier 53394-100265	Pièce ou local – Composant RDC - 527 - Revêtement de sol - Sol	
Nom de l'opérateur PETITJEAN Antoine	Date de prélèvement 28/04/2022	Partie de composant dalle bleu en lé + colle et ragréage	
Résultat amiante : Absence d'amiante			
DESCRIPTION DU PRELEVEMENT :			
Objet dalle bleu en lé + colle et ragréage		Planche de croquis n° :	
DETAIL DES COUCHES DU PRELEVEMENT :			
Référence Couche	Description visuelle	Epaisseur (cm)	Conclusion amiante
Fr1	Revêtement souple gris	0	Fibres d'amiante non détectées
Fr2	Colle polymère jaune non séparable + ragréage rose + peinture en faible quantité non séparable	0	Fibres d'amiante non détectées

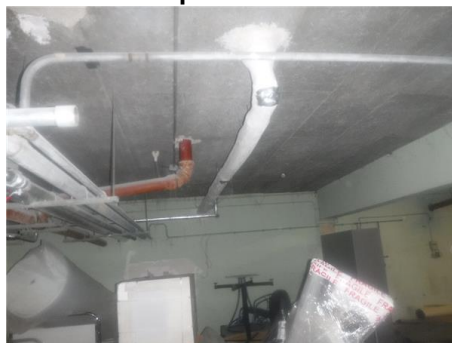
PRELEVEMENT : P037

Nom du client CENTRE HOSPITALIER D AVESNES	Numéro de dossier 53394-100265	Pièce ou local – Composant 1er SS - compartiment 3 - Plafond - Plafond
Nom de l'opérateur PETITJEAN Antoine	Date de prélèvement 28/04/2022	Partie de composant Béton

Résultat amiante : Absence d'amiante
