POSE D'UN ELEVATEUR MONTE PERSONNE DANS UN BATIMENT D'ENSEIGNEMENT UNIVERSITAIRE Lot Structure BA

UNIVERSITE BORDEAUX MONTAIGNE

05				
04				
03				
02				
01				
00	31/10/2024	Diagnostic structure béton armé	RG	PV
Ind.	Date	Objet	Créé par	Vérifié par

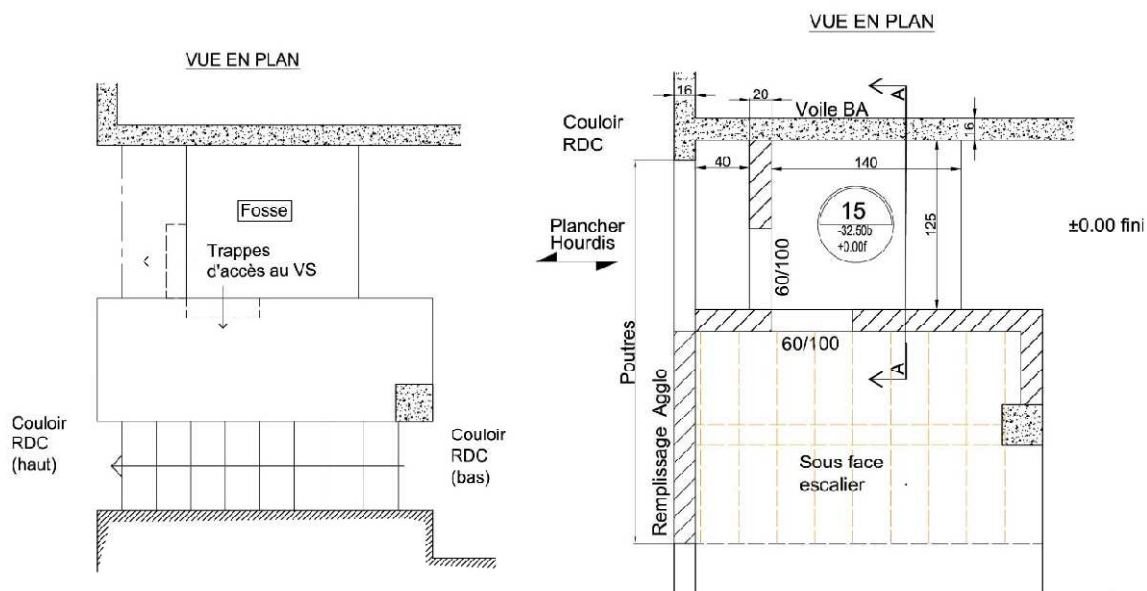
RdC hautRdC bas

L'ouvrage à étudier est un décaissé dans un recoin, dont la disposition semble être conçue pour servir de support à un élévateur ou tout autre moyen de levage.

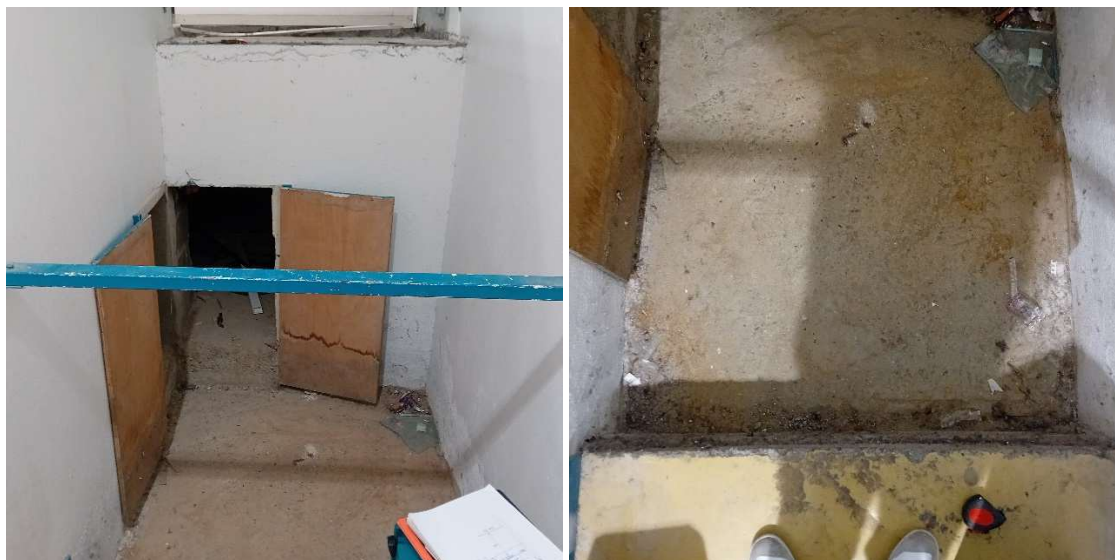
Notre campagne de relevés nous a permis de d'obtenir par sa perforation une dalle d'une épaisseur de 15cm avec un fond irrégulier.

Cette dalle de 15cm se situe à environ 32,5cm de profondeur par rapport au sol adjacent.

Une lecture par Quicksan (ferroscan de chez HILTI) a mis en évidence un lit d'armature dans deux sens. Un lit espacé dans un sens d'env. 25cm et d'env. 30cm dans l'autre et avec un enrobage d'env. 6cm et 3 à 5 cm pour l'autre(profondeur depuis la surface).

Épaisseur et armatures correspondent à la description d'un dallage.
 Au vu du contexte l'ouvrage y est dédié :

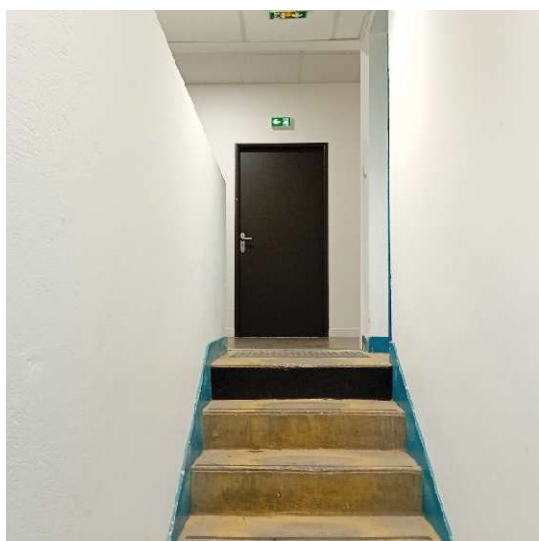
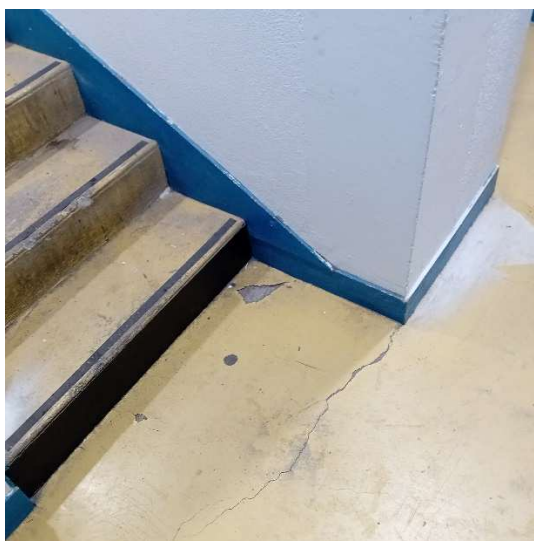
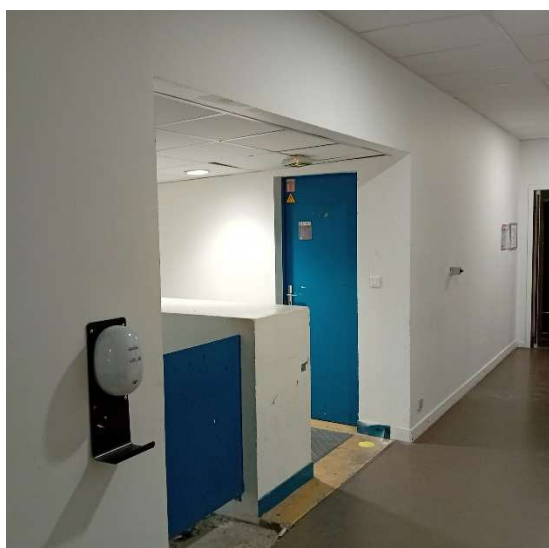
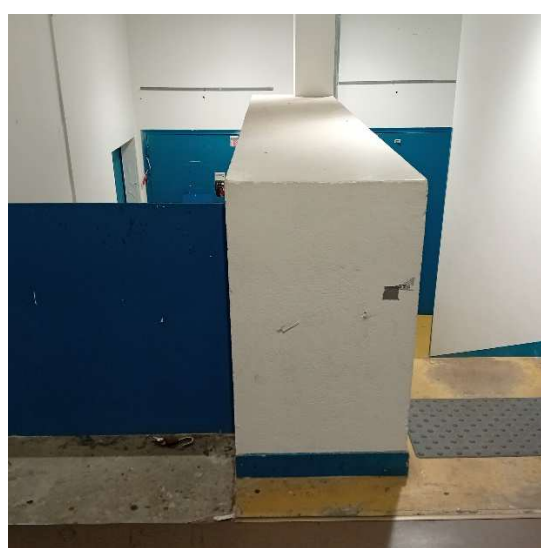
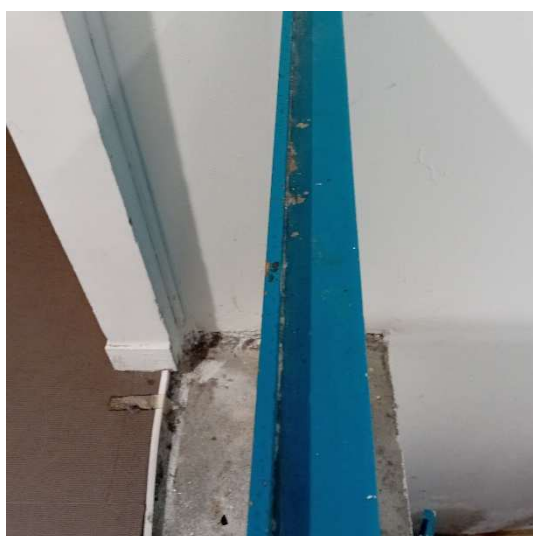
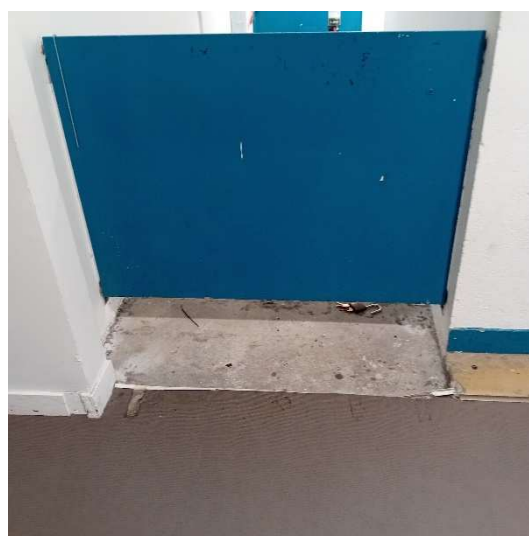
2.3.3. CONTEXTE

Trappes d'accès à deux zones.

Avec la mise en service d'un élévateur au droit des trappes d'accès, il faudra recréer cet accès avec une trappe au niveau du couloir (RDC haut) au travers du plancher hourdis.
