PISCINE ISAE-SUPAERO TOULOUSE

PHASE 01 - DIAGNOSTIC STRUCTUREL & DIAGNOSTIC DE L'ETANCHEITE DU BASSIN DE LA PISCINE

EMETTEUR	CODE AFFAIRE	TYPE DE DOCUMENT	INDICE	DATE	NB PAGES
REFERENCE DU DOCUMENT	EK/PM	BTO230062	DIAG	01	19/03/2024	48

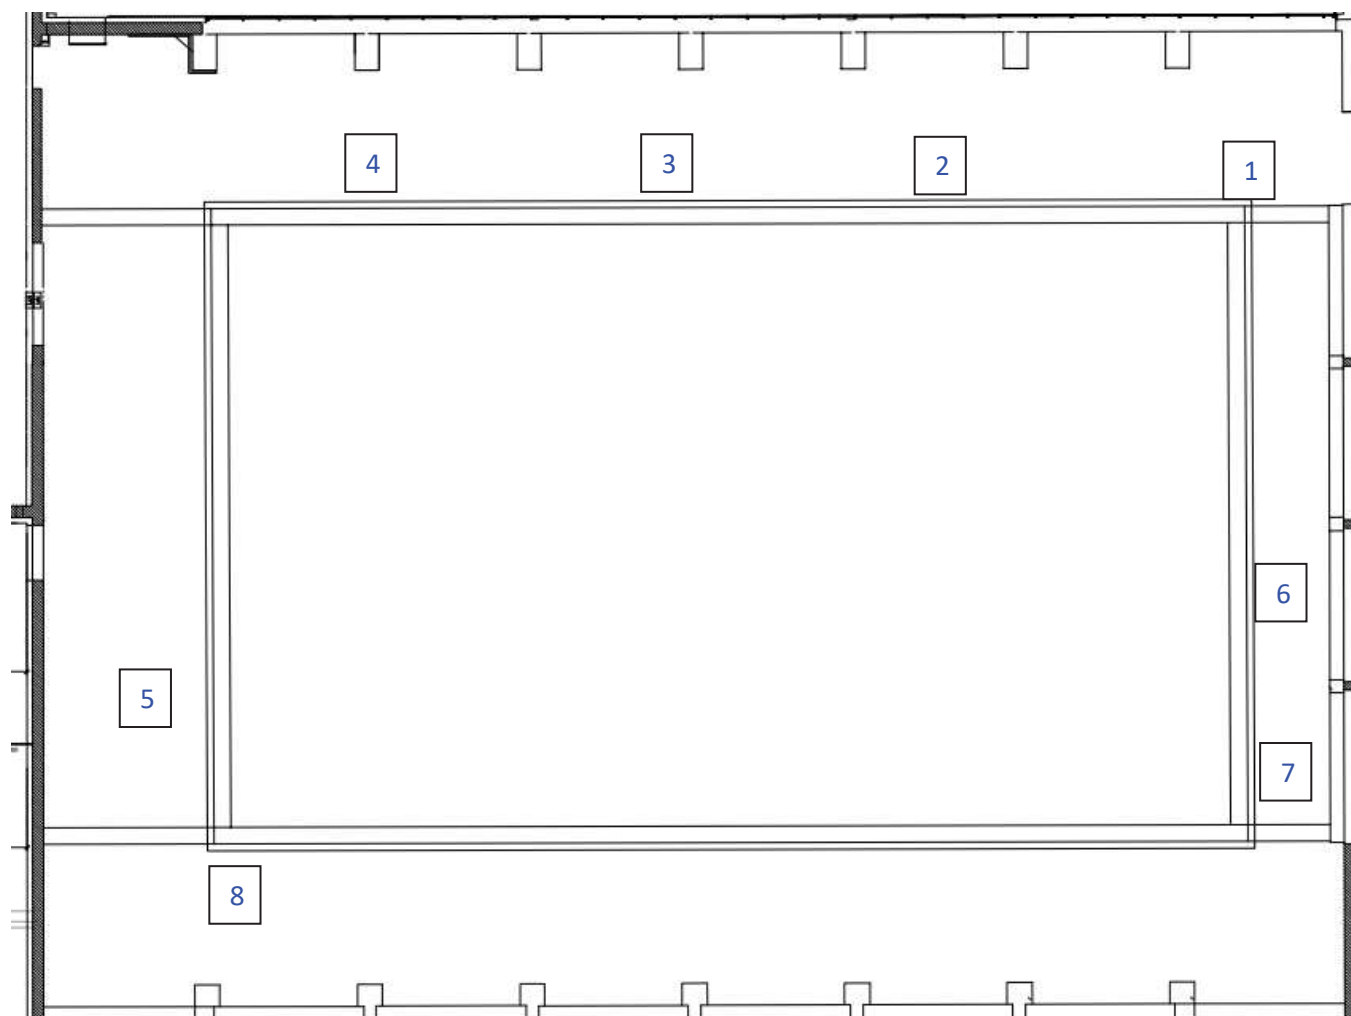
01	 	<p>Deux fissures sont visibles à l'angle supérieure des parois verticales de la piscine.</p>

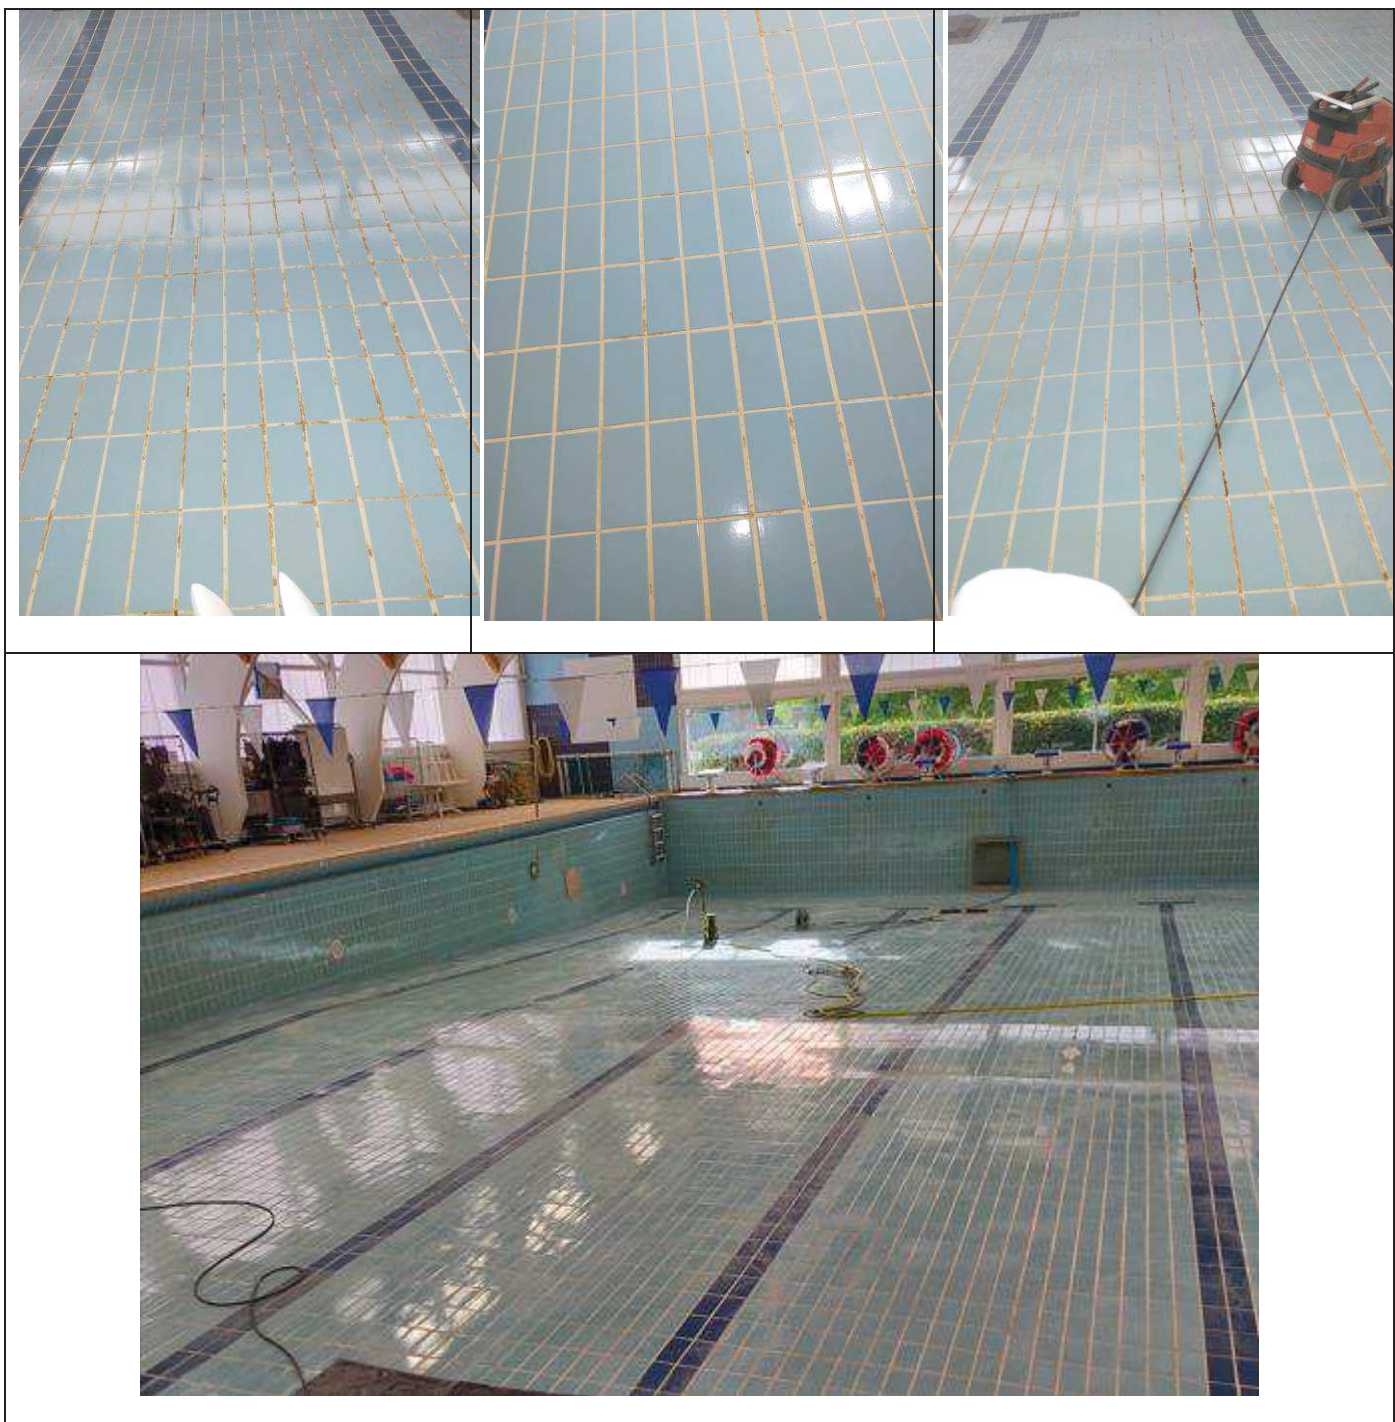
Lors d'une visite réalisée début Novembre 2023, suite à vidange du bassin ; un contrôle visuel n'a pas permis de mettre en évidence des fissures linéaires apparentes, hors désordre localisé. Nos n'avons pas identifié de fissure courante dans l'une ou l'autre direction des joints de carreaux. Ce constat a été le même pour le fond du bassin que ces parois verticales.

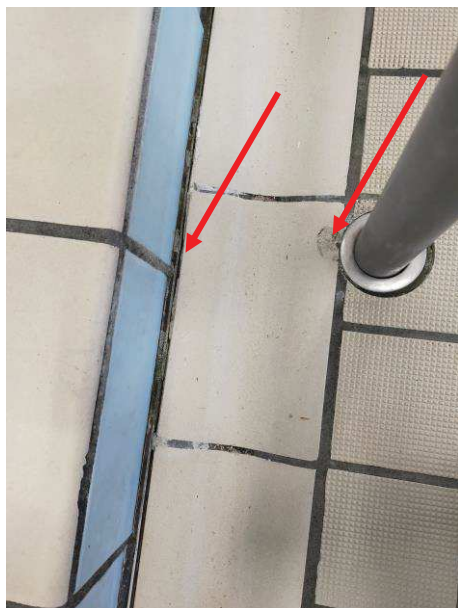
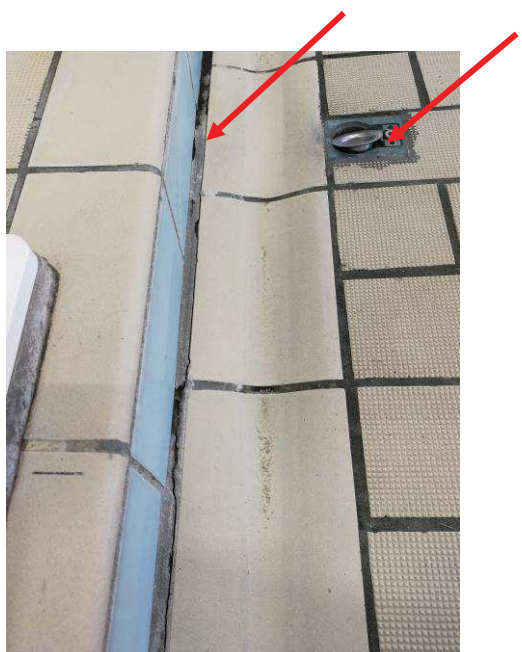
En complément, au niveau des points singuliers suivants : joints entre plage et bassin, scellements des accessoires, joints de bout de carrelage et siphons des plages (raccordés aux EU), nous avons de manière très fréquente, des désordres et des points de faiblesse, comme illustré ci-dessous.

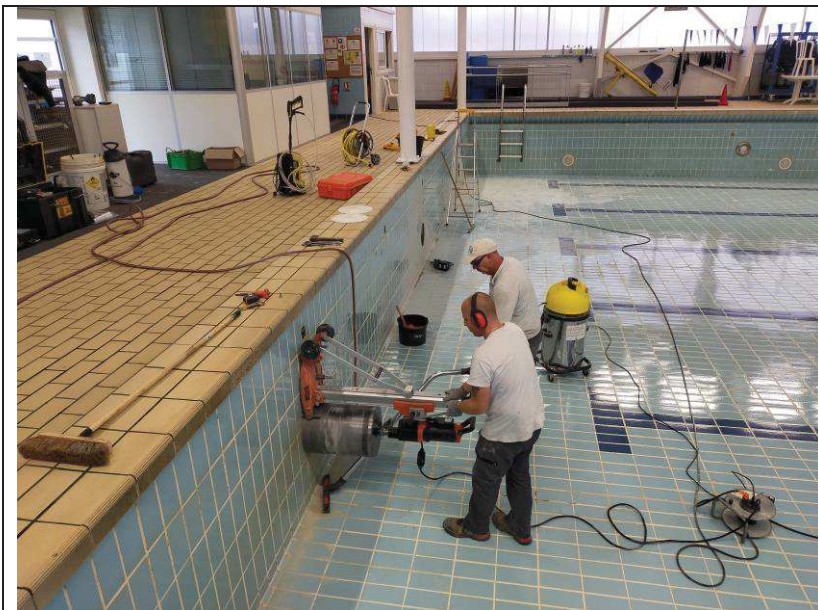
Sondages en cours

Un manque de colle entre les carreaux et l’enduit d’étanchéité

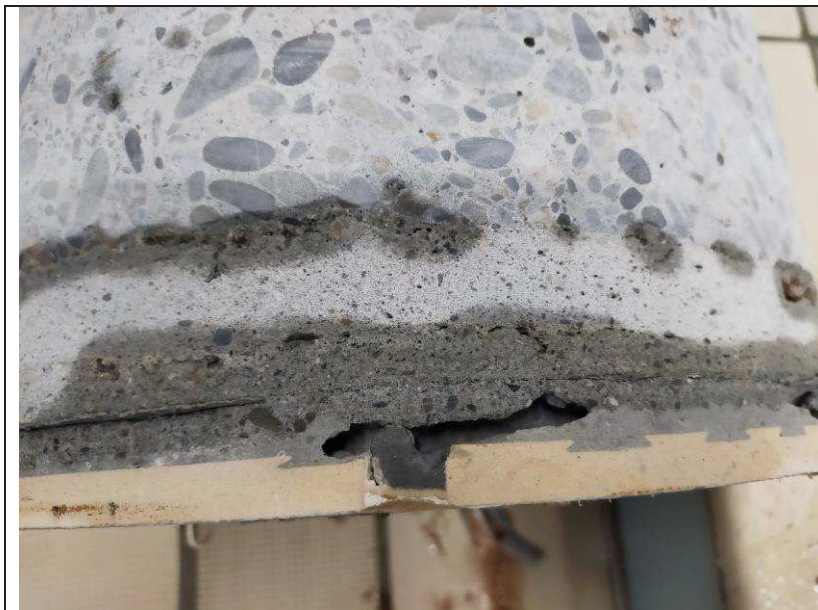
Détail des constats précédents

Une présence d'eau importante au niveau de l'enduit

La surface du béton est mouillée :
l'eau parvient à passer l'enduit
d'étanchéité
