Rapport de mission de repérage des matériaux et produits contenant de l'amiante dans les immeubles bâtis avant réalisation de travaux

Numéro de dossier : 24-3568_p01

Date du repérage : 31/10/2024 ; 07/11/2024 ; 15/11/2024

Adresse	Rue : 135 Avenue de Rangueil Bâtiment 23 Code postal, ville : . 31400 TOULOUSE
Périmètre de repérage : Sols de différentes pièces (cf plans), Enduits des poteaux, enduits des plafonds, colles des plinthes carrelage des cages d'escaliers et des circulations
Fonction principale du bâtiment : Date de construction : Autres Avant Juillet 1997

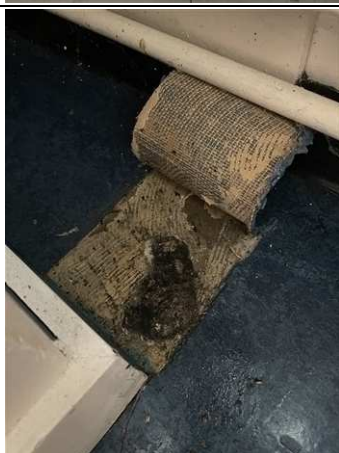
Photo n° PhA022

Partie d'ouvrage : Dalle de sol

Description : Dalle dure cassante beige

Localisation : Rez de chaussée - B3; Rez de chaussée - B1; Rez de chaussée - 011
