Ecluse des Fontinettes

Note d'hypothèses

P.017101 RP I rev 3

Projet : Régénération de l'écluse

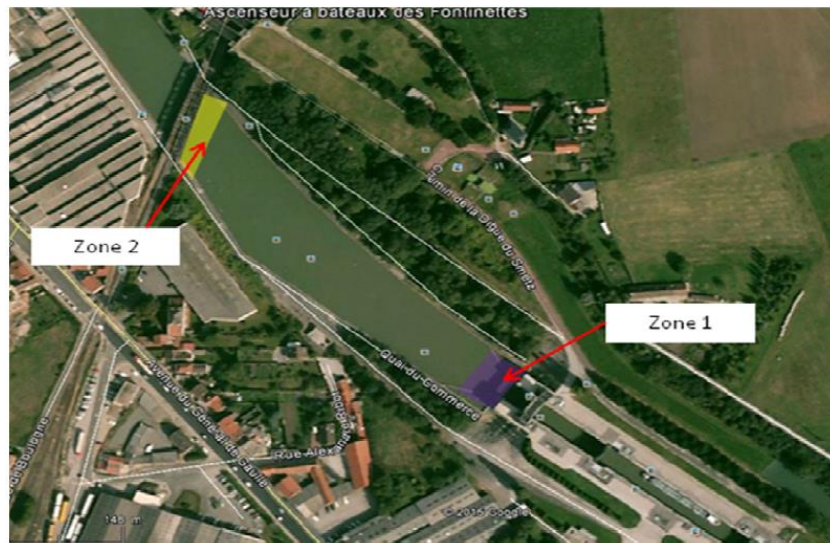
Figure 9 : Implantation des profils radar – G.CO – 2015

Après l'analyse des résultats des investigations par Radar, G.CO a conclu aux points suivants :

- Dans la zone 1 : zone de contact entre l'écluse et le radier aval :
 - Le radier, dont l'épaisseur varie entre 1,40 m et 1,98 m, ne montre pas d'anomalie significative. La ligne plus mince semble correspondre à la jonction entre l'écluse et le radier aval.

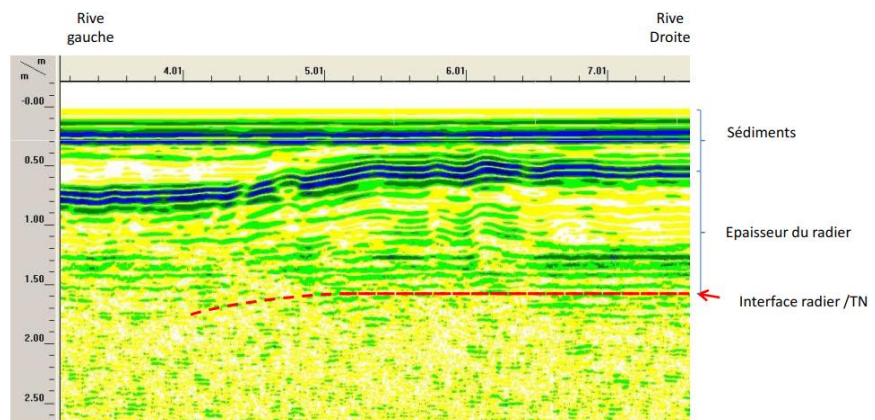
Figure 13 : Zone 2 : Profil transversal P10 à la limite radier /canal– G.CO – 2015

- Dans la zone 2 : A l'extrémité aval du radier aval :
 - Le radier de 1 m d'épaisseur est très homogène et ne présente pas de désordre interne notable.
 - Présence de dépôts sédimentaires sur le radier.

- A l'interface Radier/TN, aucun vide ou zone très décomprimée n'a été mis en évidence.

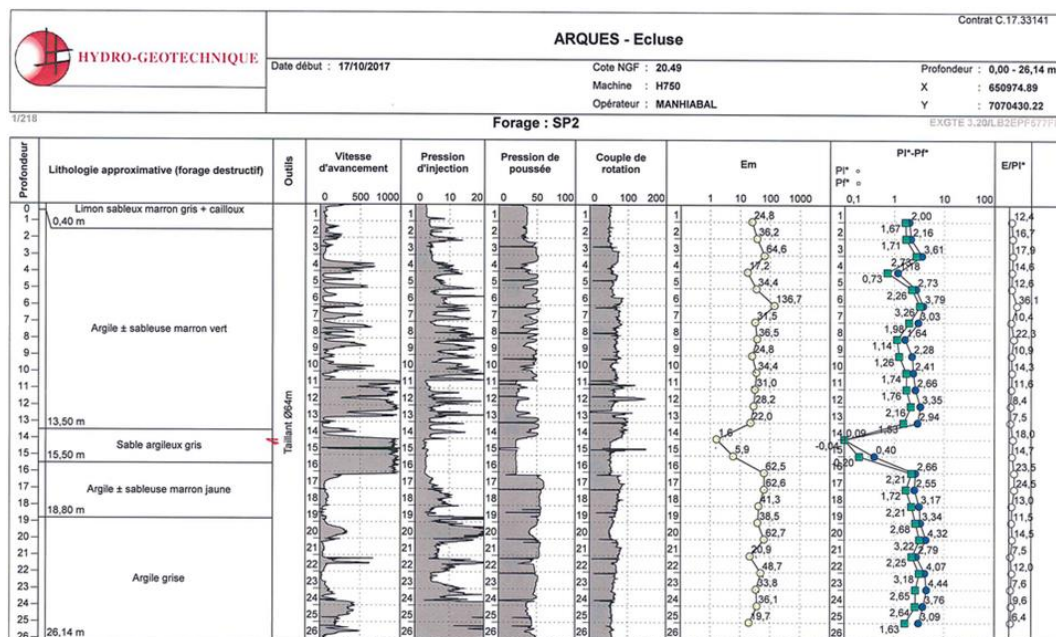
Figure 15 : Sondage pressiométrique SP2 – Hydrogéotechnique - 2017

Le sondage SP2, le plus profond met en évidence des matériaux compacts à l'exception d'un passage décomprimé, vers 14/15 m de profondeur, qui correspond à la profondeur de la fluctuation de la nappe, témoignant, ainsi, le caractère boulant et/ou de suffusion de ces formations.

Notre avis : en l'absence de données géotechniques récentes et exploitables, le sondage SP2 pourrait être utilisé à ce stade d'études pour définir les paramètres pressiométriques des formations situées sous le niveau bas du radier, notamment pour les horizons décomprimés. Ainsi le modèle suivant est proposé (*) :

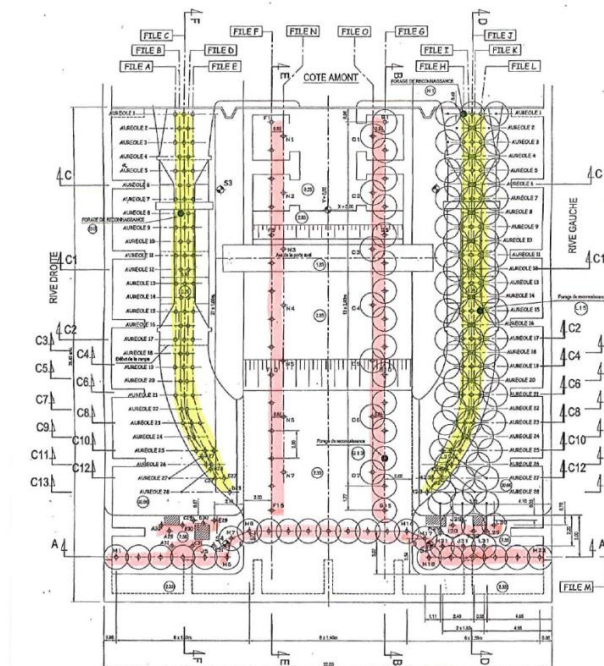
Figure 16 : implantation des colonnes de jet-grouting (source : VNF)

- 1999 : travaux de confortement de la tête aval dans le but de limiter l'incidence des circulations d'eau sous le radier aval en provenance de l'ancien chenal et dirigé vers le massif rive gauche. Ces travaux ont pris la forme suivante :
 - Comblement de l'ancien chenal (identifié comme une source d'alimentation en eau)
 - Opérations de jet grouting, marquées par des difficultés de réalisation,

- Reconstruction des joints de fractionnement, également marquée par des difficultés de réalisation. Finalement 7 joints sur 12 ont été traités par injection d'une résine hydro-gonflante, protégée par des lames métalliques chevillées dans le béton

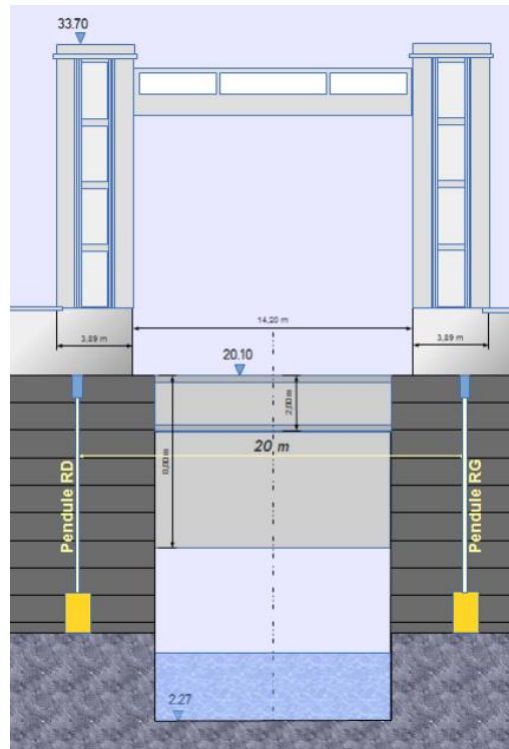
Figure 17 : Implantation des pendules, Source : CEREMA

Les déplacements des bajoyers de la tête aval sont suivis depuis 1997 par l'intermédiaire de deux pendules (P1 et P2) installés au droit du parement aval des bajoyers.

Un déplacement vers l'aval est constaté sur les pendules P1 et P2. De 2004 à fin 2019, la dérive observée est du même ordre de grandeur sur les deux pendules, de l'ordre de 0.4 mm/an. Depuis 2020, cette dérive s'est nettement ralentie sur le pendule P2, qui évolue autour de la position 126,5 +/- 1 mm depuis. Cette dérive constante jusqu'en 2020, suggère que la fissuration existante permet de relâcher au fur et à mesure les contraintes de traction.

- pour le pendule P1 : pas de déplacement, même réversible (effet thermique) mesuré. On notera néanmoins que ce plot a eu un déplacement manifeste vers la rive gauche, qui persiste (mesure visible sur le vinchon v7), et le rejet significatif de cette fissure (plusieurs centimètres) – voir chapitre 3.3.3.
- pour le pendule P2 : déplacement réversible d'amplitude annuelle de l'ordre de 2,5 mm (effet thermique), quasi-identique aux effets réversibles amont aval. Le saut constaté (rupture) en 2015 engendre ensuite une dérive progressive, mais n'affecte pas l'amplitude des effets réversibles.

Le local des pendules n'a pas été inspecté lors de la visite initiale du site. Les photos visibles montrent des signes de dégradation de la table de lecture (corrosion ?). Celle-

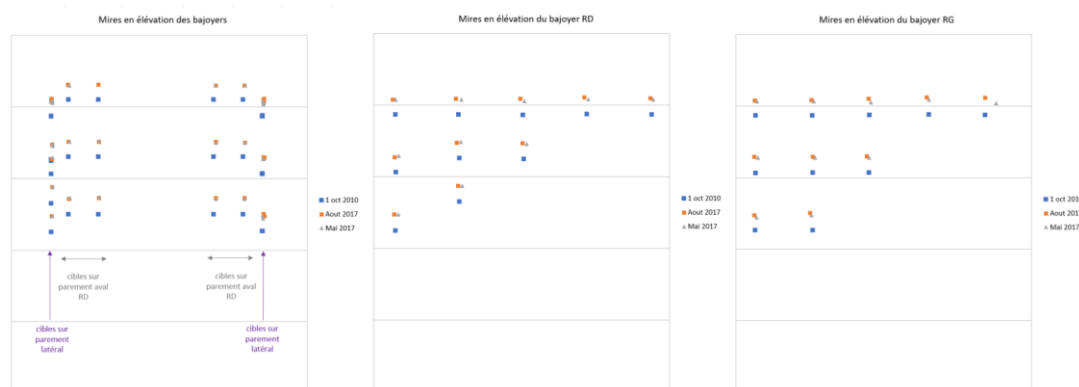
Figure 21 : Position des cibles topographiques (en bleu : position d'origine, en gris : position en mai 2017, en orange : position en août 2017)

Les mesures réalisées en 2017 ont été transmises à Tractebel et ont permis de déterminer le déplacement des cibles par rapport à la mesure d'origine. La position des cibles déduites des mesures est illustrée en figure suivante. Il est à noter que les déplacements relatifs ont été accentués sur la figure pour plus de lisibilité.

L'imprécision de la mesure sur des mires avec des visées de grande distance au-dessus d'un plan d'eau pourrait alors expliquer ce résultat. Notre retour d'expérience sur d'autres ouvrages donne des précisions centimétriques sur ce type d'équipement.

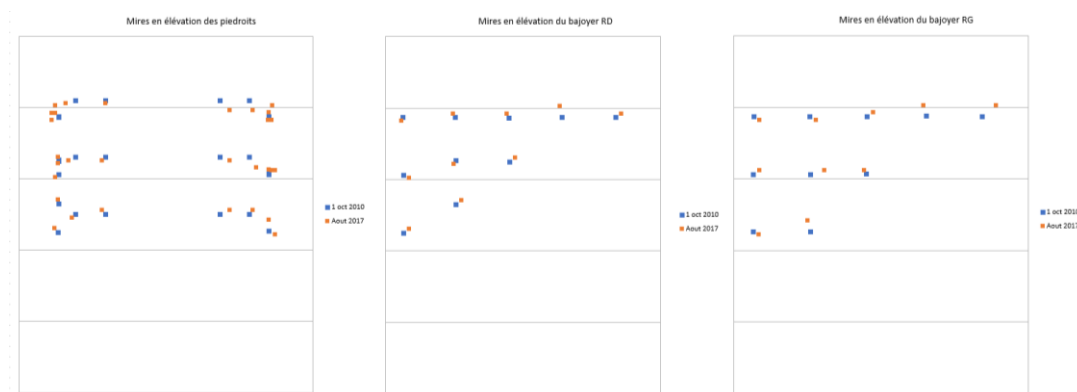
Figure 22 : Position des cibles topographiques, après correction – suppression du déplacement moyen (en bleu : position d'origine, en orange : position en août 2017)

Les déplacements relatifs sont de l'ordre de 1 millimètre, voire moins, ce qui est inférieur à la précision de la mesure. Ils traduisent éventuellement un écartement des deux bajoyers (translation), et éventuellement un tassement différentiel entre les parties amont et aval. Cependant ils ne montrent ni le mouvement de rotation mesuré par les pendules, ni l'ouverture de la fissure auscultée par le vinchon v7, pourtant plurimillimétrique (voir chapitre 3.3.3).

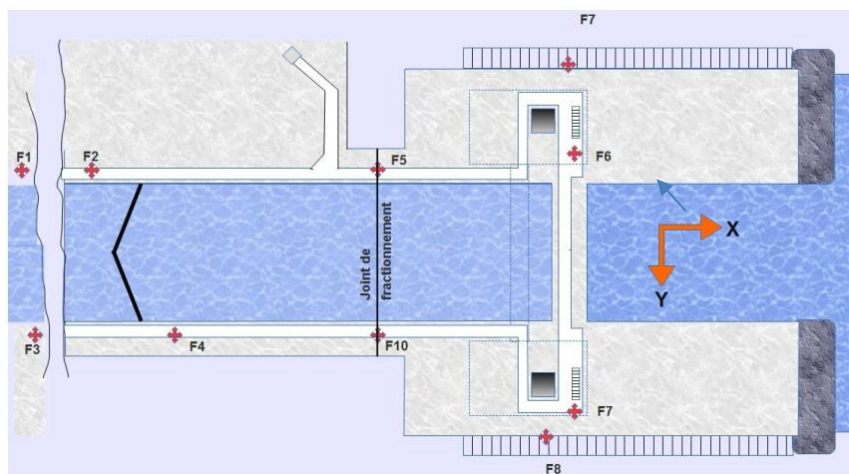
Figure 23 : Schéma de principe de localisation des vinchons – schéma à corriger dans les rapports usuels de surveillance (auscultation, VTA), en modifiant le tracé de la galerie, en déplaçant à l'amont le F7 (F8 non vérifié) et en renommant F7 dans la galerie RD par F9

- le déplacement vers l'aval du bajoyer RG (ouverture de la fissure), de 8 et 10 mm entre 2004 et 2019 (respectivement sur V7 et V6),
- le déplacement vers la rive gauche (rejet de la fissure), dérive de l'ordre de 6 mm sur le V7 (parement extérieur) entre 2004 et 2019. Ce déplacement n'est pas retrouvé sur le vinchon V6, implanté sur le parement intérieur du bajoyer, mais plus en aval que V7, qui montre une faible tendance au déplacement (relatif) vers la rive droite, dérive de l'ordre de 2 mm sur la même période.

Comme indiqué précédemment sur la base des données d'auscultation disponibles au droit du joint entre les plots 6 et 7, le plot 7 est fixe par rapport au plot 6. S'il y a ouverture de fissure au droit de V7 et V6, c'est donc **que la partie aval de ce plot se déplace vers l'aval**.

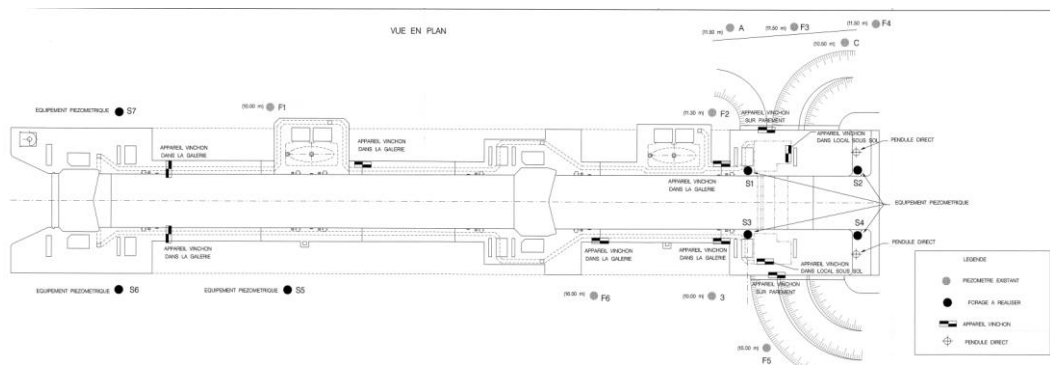
Figure 24 : Repérage des piézomètres

La piézométrie en fondation des ouvrages est suivie par l'intermédiaire de plusieurs piézomètres (voir plan d'implantation ci-après), avec en particulier les piézomètres S1 à S4 implantées sous la tête aval (cellules à corde vibrante) depuis 1997.

En 1998, dans le cadre de son diagnostic, ISL a fait une analyse des mesures disponibles qui a montré des gradients hydrauliques importants (atteignant jusqu'à 0.5) entre les points S1-S3-S4 et S2 lorsque le sas de l'écluse est plein. Ces gradients sont susceptibles de conduire à des phénomènes d'érosion des sols en fondation de l'écluse.

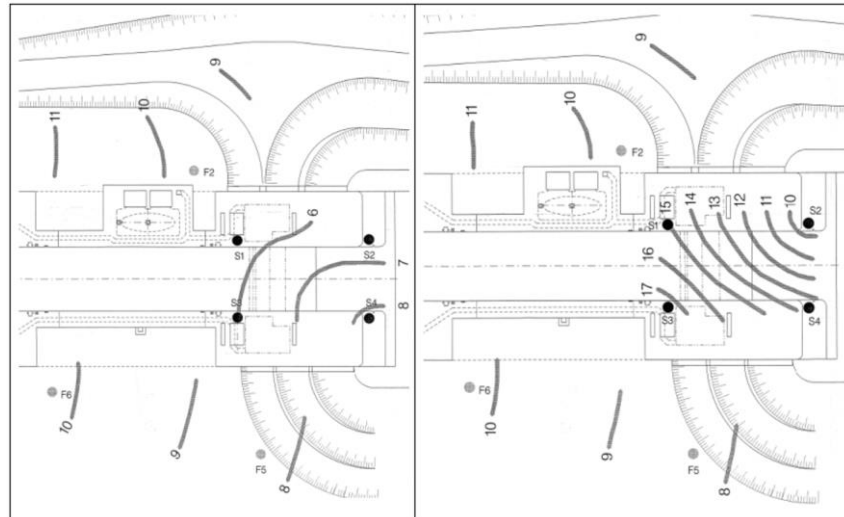
Figure 25 : Niveaux piézométriques, Source : ISL

Ces résultats ont notamment motivé la réalisation de colonnes de jet-grouting sous la tête aval de l'écluse (travaux de 1999) – voir chapitre 2.2.4.

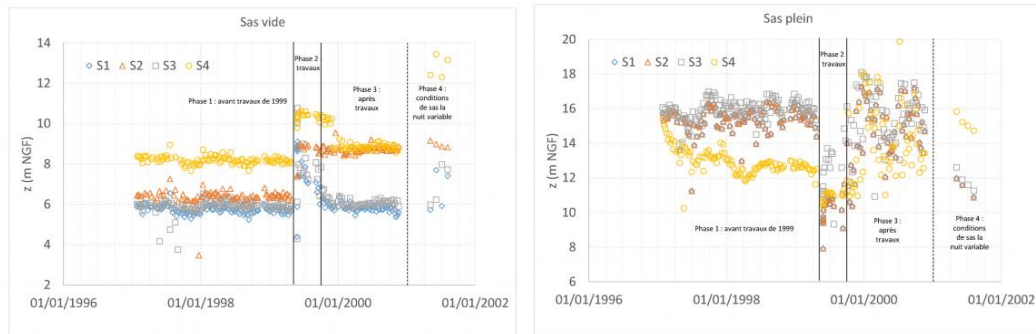
En 2018, Cerema a repris et complété l'analyse d'ISL sur la base de données plus récentes. Les figures suivantes, extraites de leur note d'analyse, illustrent l'évolution des données piézométriques de 1997 à 2002, en distinguant la période avant travaux (phase 1), la période de travaux (phase 2), et une période couvrant 2,5 années après les travaux.

L'analyse met en avant une certaine amélioration des conditions piézométriques à l'issue des travaux, mais qui se sont rapidement dégradées pour retrouver à sas vide, les conditions avant travaux, et à sas plein, des conditions légèrement plus défavorables.

Cette étude dresse également une analyse des différentes configurations d'exploitation du sas lorsque l'écluse est en attente (typiquement la nuit). Il est recommandé de privilégier une situation d'attente de l'écluse avec un sas vide.

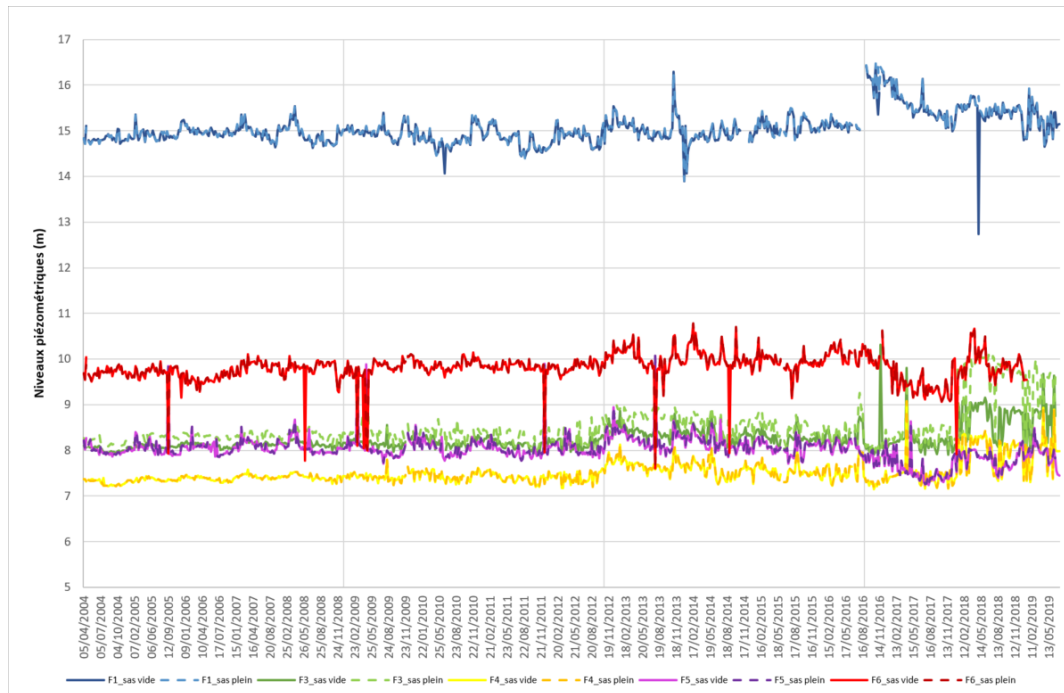
Figure 26 : Données piézométriques (2004-2019)

Les seules données disponibles concernent les piézomètres F1, F3, F4, F5 et F6 qui intéressent moins la tête aval de l'écluse. On suppose que les données transmises correspondent à la hauteur libre dans le tube (déduit des fichiers d'auscultation d'ISL).

Dans le cadre de la présente étude, nous n'avons pas eu accès aux données des piézomètres S1 à S4, après 2002. Ces données sont jugées nécessaires pour pouvoir notamment juger de l'efficacité des travaux de 2019 (reprise étanchéité du joint 6) et connaître les gradients hydrauliques actuels sous l'ouvrage (en lien avec le risque d'érosion des sols de fondation).
