SITE : COMMISSARIAT DE POLICE DE BAYONNE

PHASE : DIAGNOSTIC

MISSIONS : ETUDE EN GENIE CLIMATIQUE CONCERNANT LA VENTILATION DU STAND DE TIR DE BAYONNE (64)

Nom	Fonction	Signature	Date
Etabli par :	S. PELTIER	Ingénieur resp.		18/12/2024
Approuvé par :	S. PELTIER	Chef de Projet		18/12/2024
IDENTIFIANT	Projet		Modification	Indice
	A.24.049		Mesures vitesse après remplacement filtres CTA de reprise	03

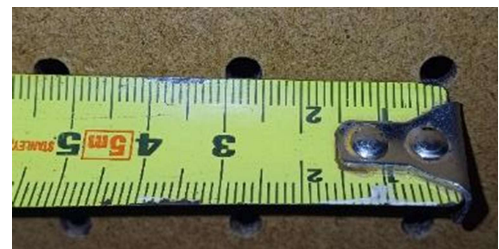
Hypothèse calcul Mur Soufflant :

- Dimensions Mur = 4,77 x 2,52 m
- Surface = 12,0 m²
- Le mur est composé de 4 panneaux
- Chaque panneau est perforé de 5 250 trous (50 sur la largeur et 105 sur la hauteur)
- Nombre de perforation mur = 21 000 trous
- Diamètre trou = ø 5 mm → 19,6 mm²
- Section libre diffusion = 411 600 mm² → 0,4116 m²

Nota : Mesure de débit à la sortie des trous

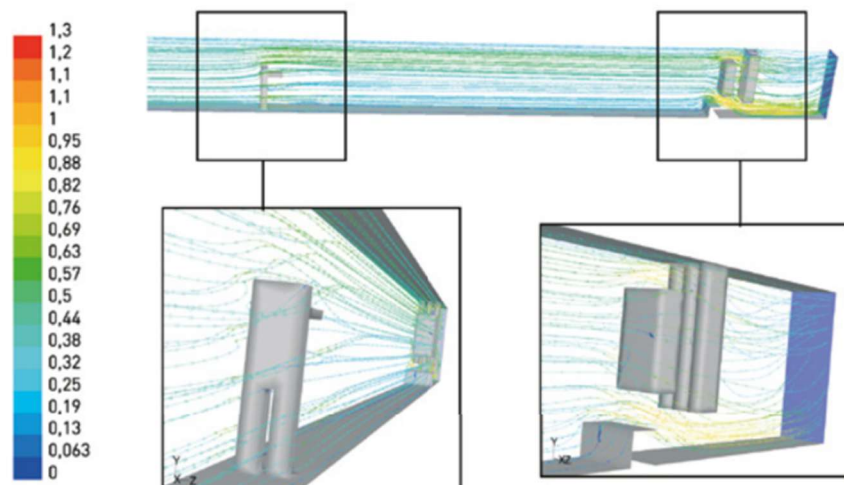
Lors de l'exécution de tirs, un écoulement d'air horizontal doit balayer le stand avec une vitesse de $0,4 \text{ m/s}$ (cf figure ci-dessous).

Même si la **réglementation ne parle pas de l'extraction d'air**, par expérience, nous préconisons de maintenir le **stand de tir en dépression** pour éviter la pollution des locaux adjacents.

Une **dépression de 5 Pa** est suffisante soit un **écart entre le soufflage et la reprise de 1 volume / heure**.

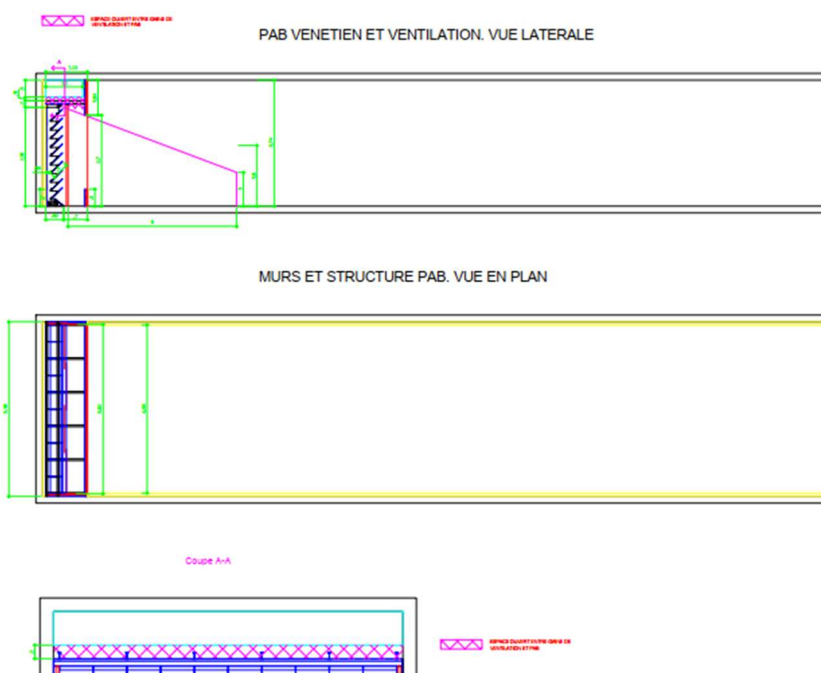
Dans cette configuration, la perte de charge générée par le piège à balles n'est pas à prendre en considération.

Si cette solution est retenue avec une modification des réseaux de gaines, on peut supposer que la CTA de reprise existante peut réaliser son rôle avec un débit d'air suffisant.

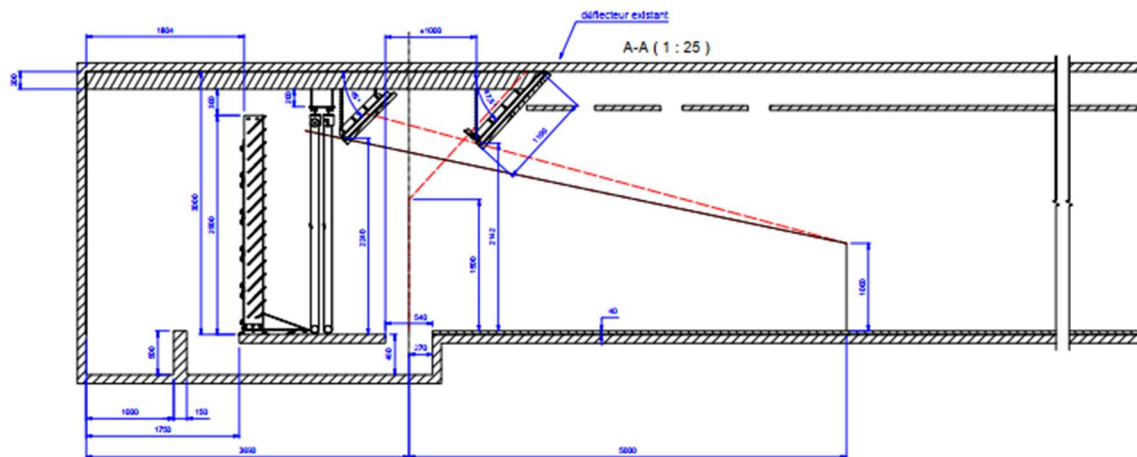
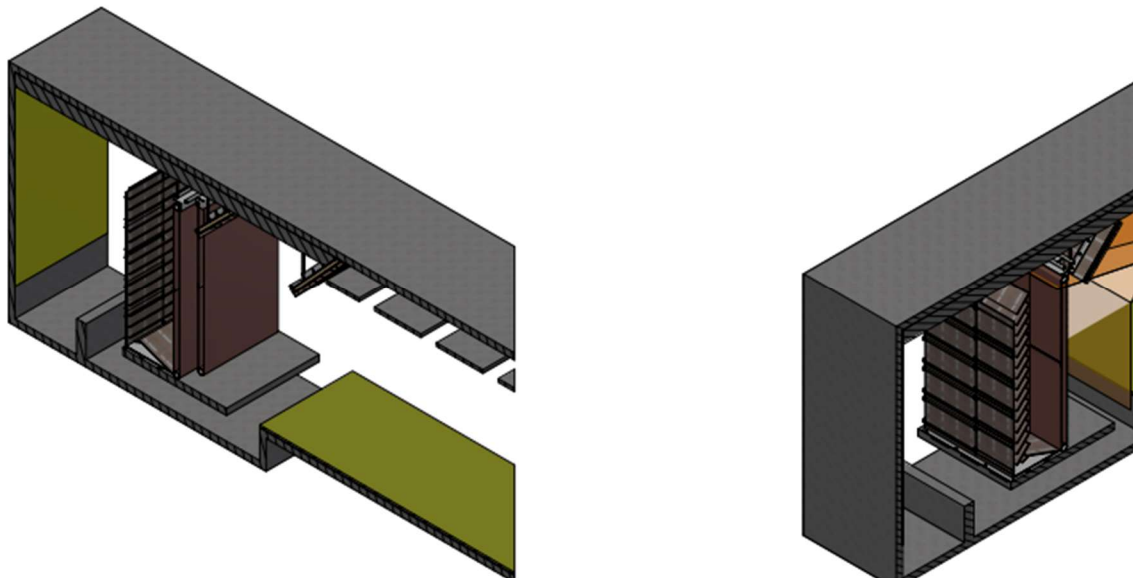
Au vu des préconisations du fabricant la reprise d'air en partie haute aurait une section libre de $4,77 \times 0,3 \text{ m}$; soit $1,431 \text{ m}^2$ Si on dimensionne une gaine avec plusieurs grilles dan ces dimensions, on aurait une perte de charge de 150 Pa.

En regroupant les informations de calcul des pertes de charges existant et si une modification des réseaux de gaines est réalisée, on peut **supposer** que la CTA de reprise existante peut réaliser son rôle avec un débit d'air suffisant.

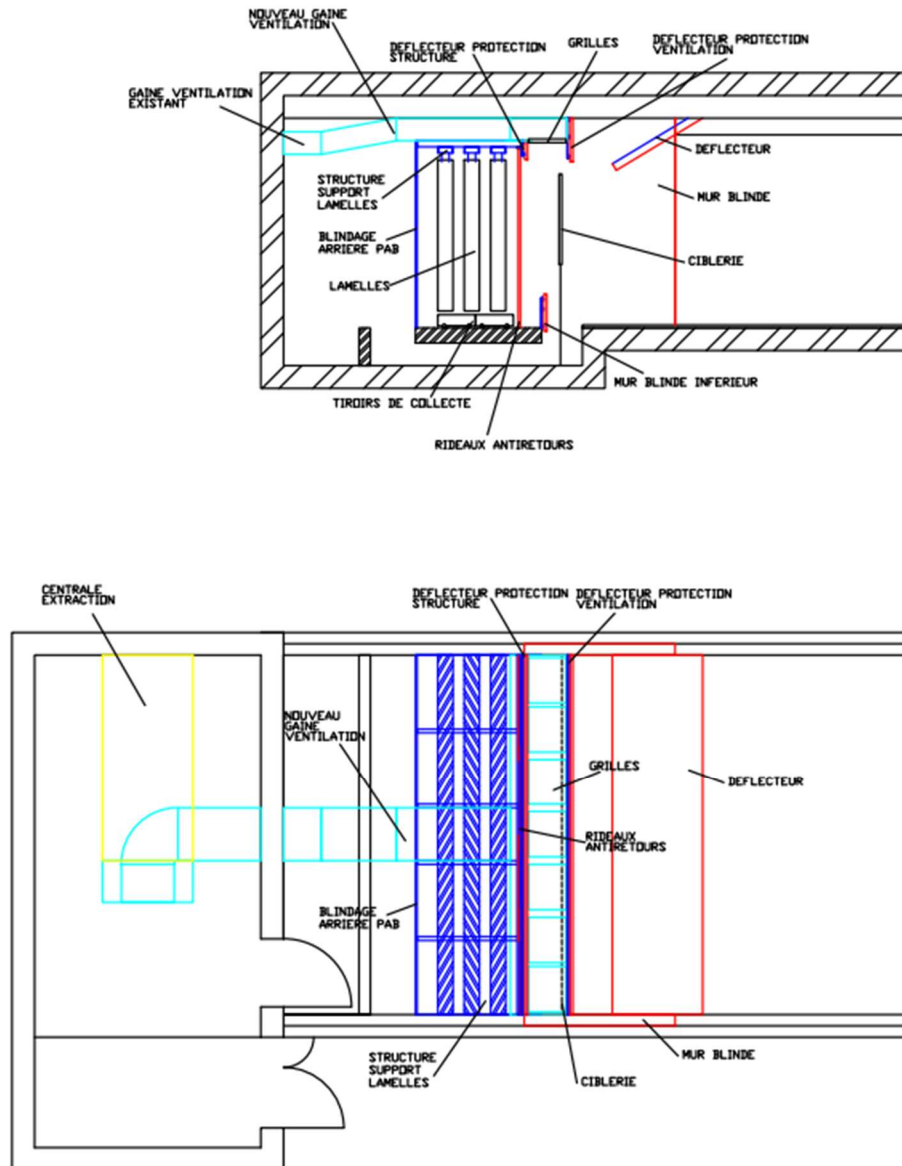
Plan de principe déjà étudié sur le stand de tir de l'Hôtel de Police de Bayonne

Dans cette configuration, la perte de charge générée par le piège à balles n'est pas à prendre en considération.

Si cette solution est retenue avec une modification des réseaux de gaines, on peut **supposer** que la CTA de reprise existante peut réaliser son rôle avec un débit d'air suffisant.
