RAPPORT DE MISSION DE REPERAGE DES MATERIAUX ET PRODUITS CONTENANT DE L'AMIANTE AVANT REALISATION DE TRAVAUX

DOSSIER DA-220280-001-DG02

BATIMENT HAEFELY (RDC) EX-SALLE DE MANIP 1

43 boulevard du 11 novembre
69100 VILLEURBANNE

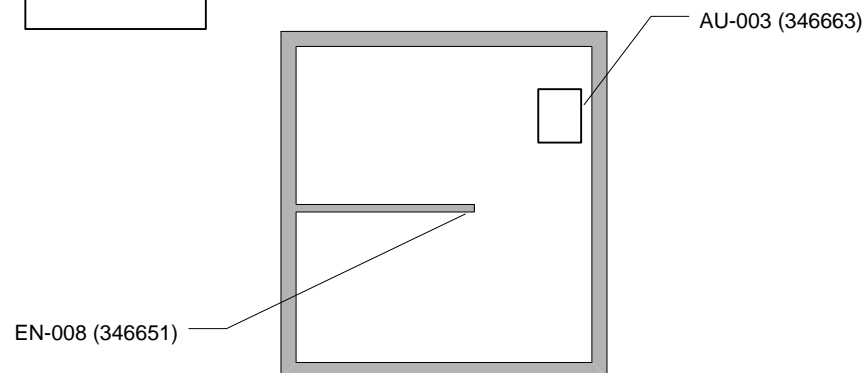
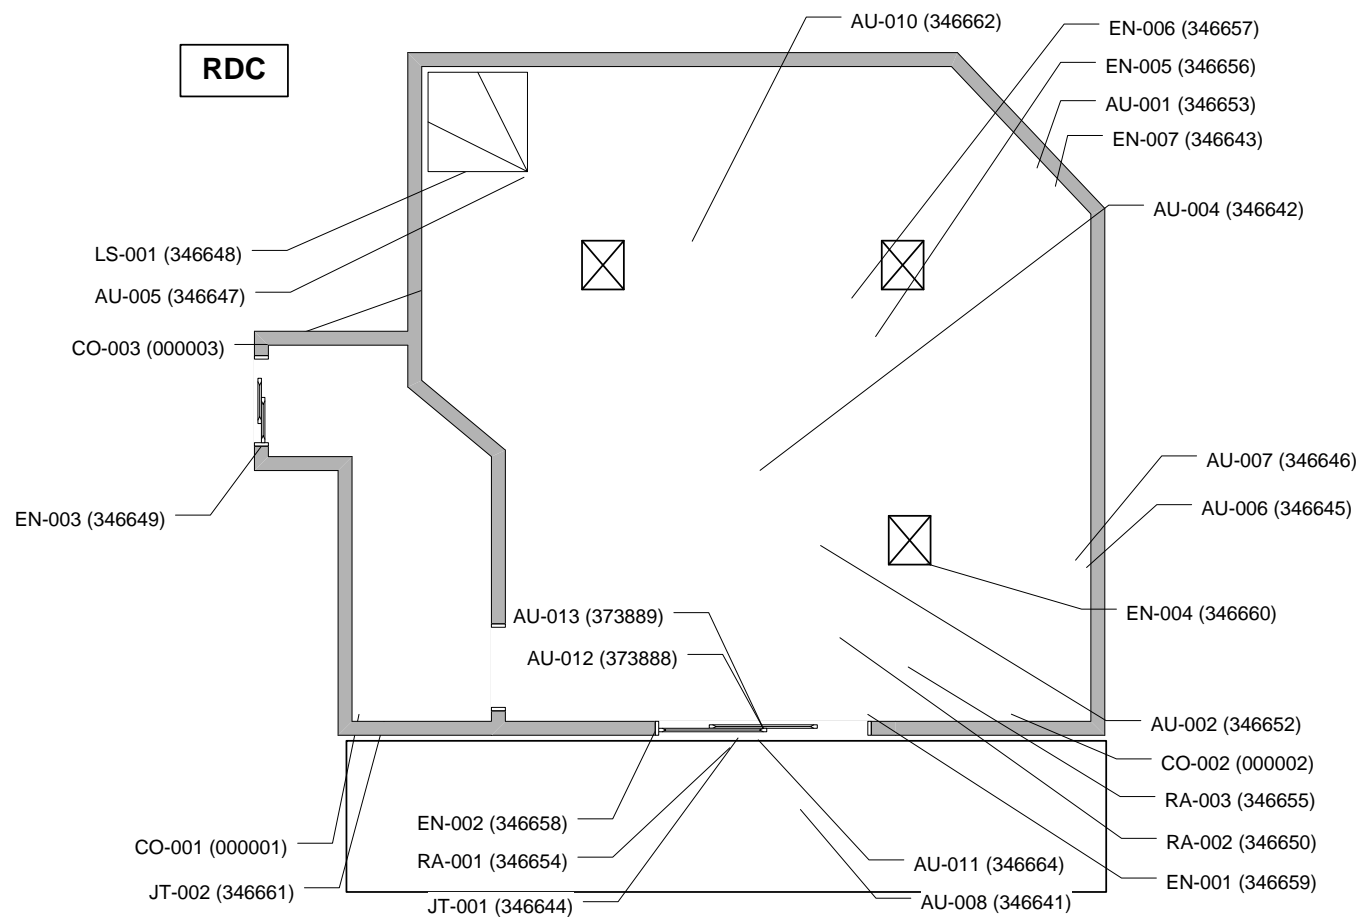
Croquis de repérage n° 1 : Croquis de repérage des matériaux susceptibles de contenir ou contenant de l'amiante (Sol, Mur, Plafond)

Numéro de croquis	Type de croquis des matériaux amianté	Localisation
1	Croquis de repérage des matériaux susceptibles de contenir ou contenant de l'amiante (Sol, Mur, Plafond)	Bâtiment HAEFELY - RDC

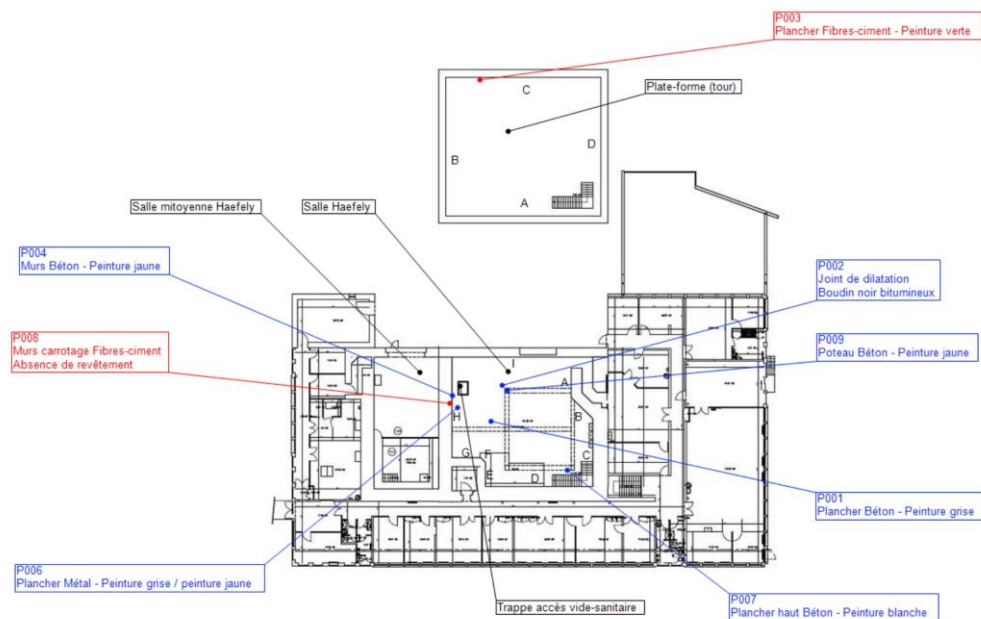
Planche de repérage des matériaux et produits contenant de l'amiante	
Client :	UCB - LYON 1
N° dossier :	2018-12-111 UCB HAEFELY COMPLEMENT
N° planche :	1/4 Version : 0
Type :	Plan masse
Date :	18/12/2018
Intervenant :	DEVIDAL Laurent
Origine du plan :	Fourni par le client
Titre :	Localisation des prélèvements
Adresse :	Bâtiment HAEFELY 34, boulevard Niels Bohr 69100 Villeurbanne
Bât. Niveau - Lot :	Bâtiment Haeefely 34, boulevard Niels Bohr 69100 Villeurbanne Rez de chaussée et premier étage (tour)
Commentaire :	
Légende : ● Prélèvements non amiantés ● Prélèvements amiantés

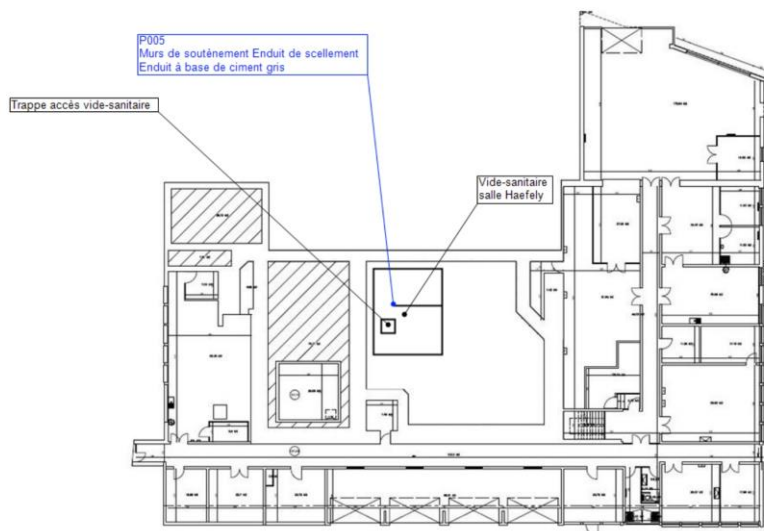
Planche de repérage des matériaux et produits contenant de l'amiante	
Client :	UCB - LYON 1
N° dossier :	2018-12-111 UCB HAEFELY COMPLEMENT
N° planche :	2/4 Version : 0
Type :	Plan masse
Date :	18/12/2018
Intervenant :	DEVIDAL Laurent
Origine du plan :	Fourni par le client
Titre :	Localisation des prélèvements
Adresse :	Bâtiment HAEFELY 34, boulevard Niels Bohr 69100 Villeurbanne
Bât. Niveau - Lot :	Bâtiment Haeefely 34, boulevard Niels Bohr 69100 Villeurbanne Vide-sanitaire
Commentaire :	
Légende : ● Prélèvements non amiantés
