DOSSIER N° ING-OC-23-3041-D- A

RAPPORT

Caractérisation d'éléments structurels et diagnostic partiel toiture

Bâtiment de la DSSDEN

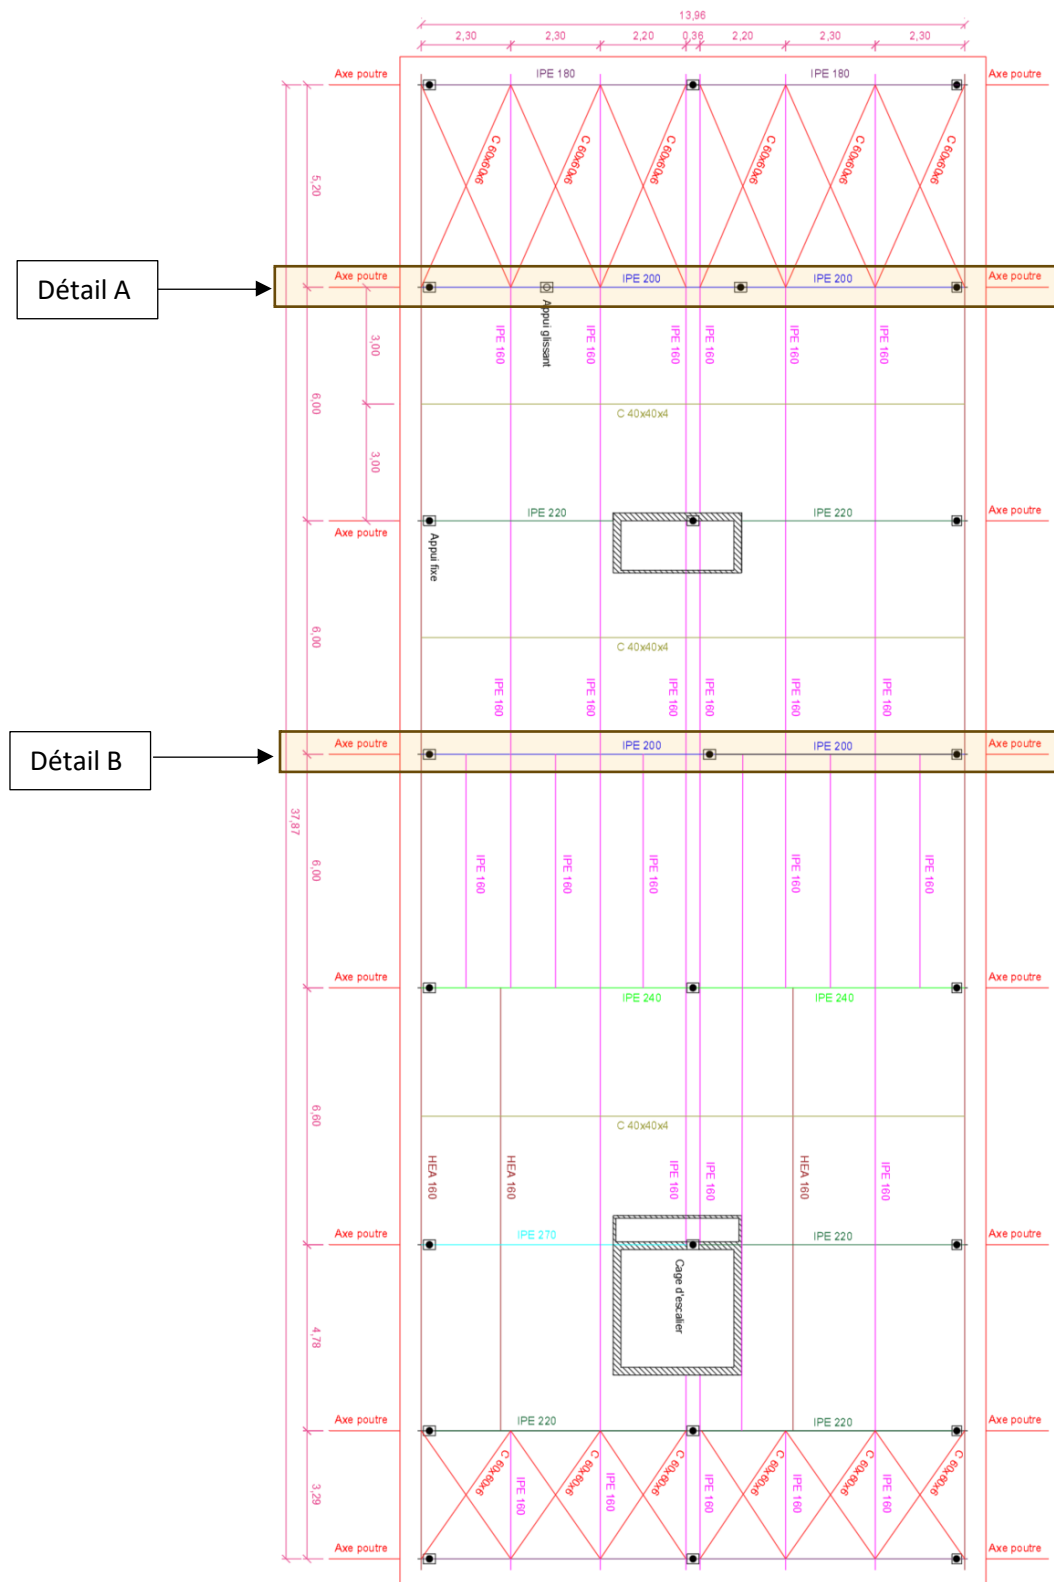
Relevé de la charpente métallique

Le relevé de charpente réalisé met en évidence une hétérogénéité entre les travées composant la charpente métallique.

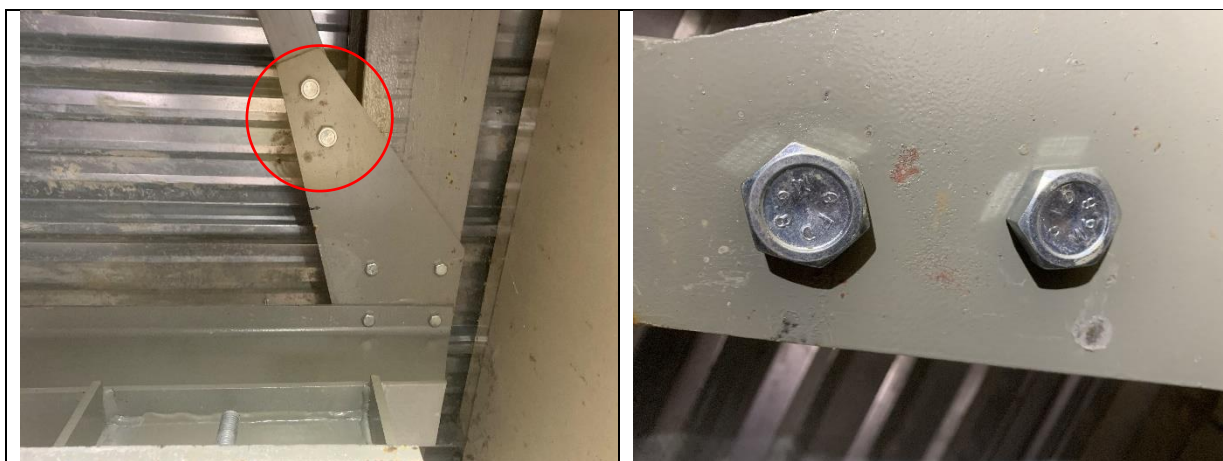
Visualisation de l'assemblage entre IPE, HEA, Croix de Saint-André et un poteau. Boulon M16 6/8 au niveau des croix de Saint-André.

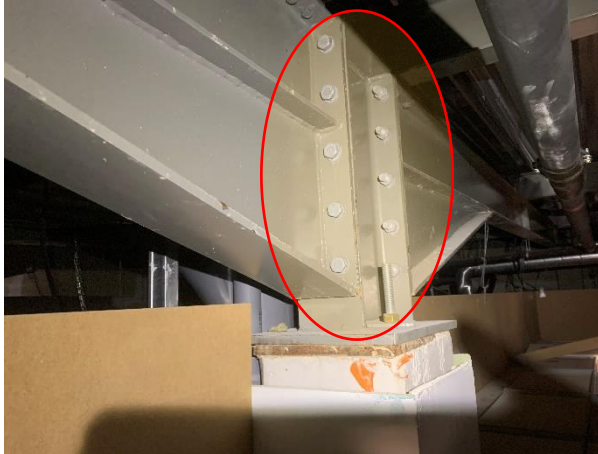
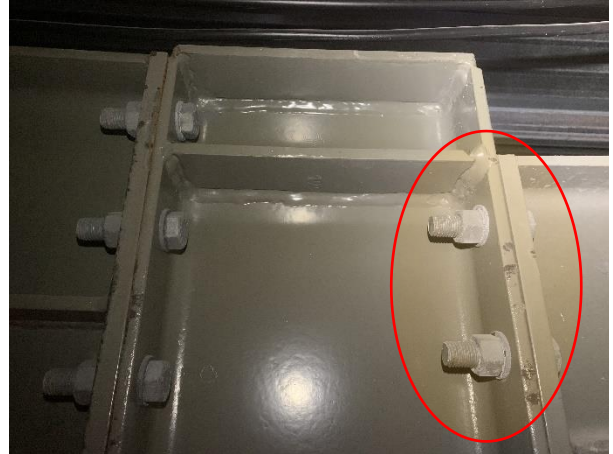
Visualisation de l'assemblage des poutres sur les poteaux au niveau de deux poteaux différents,
assemblage par boulon M16 - 8/8 galvanisé

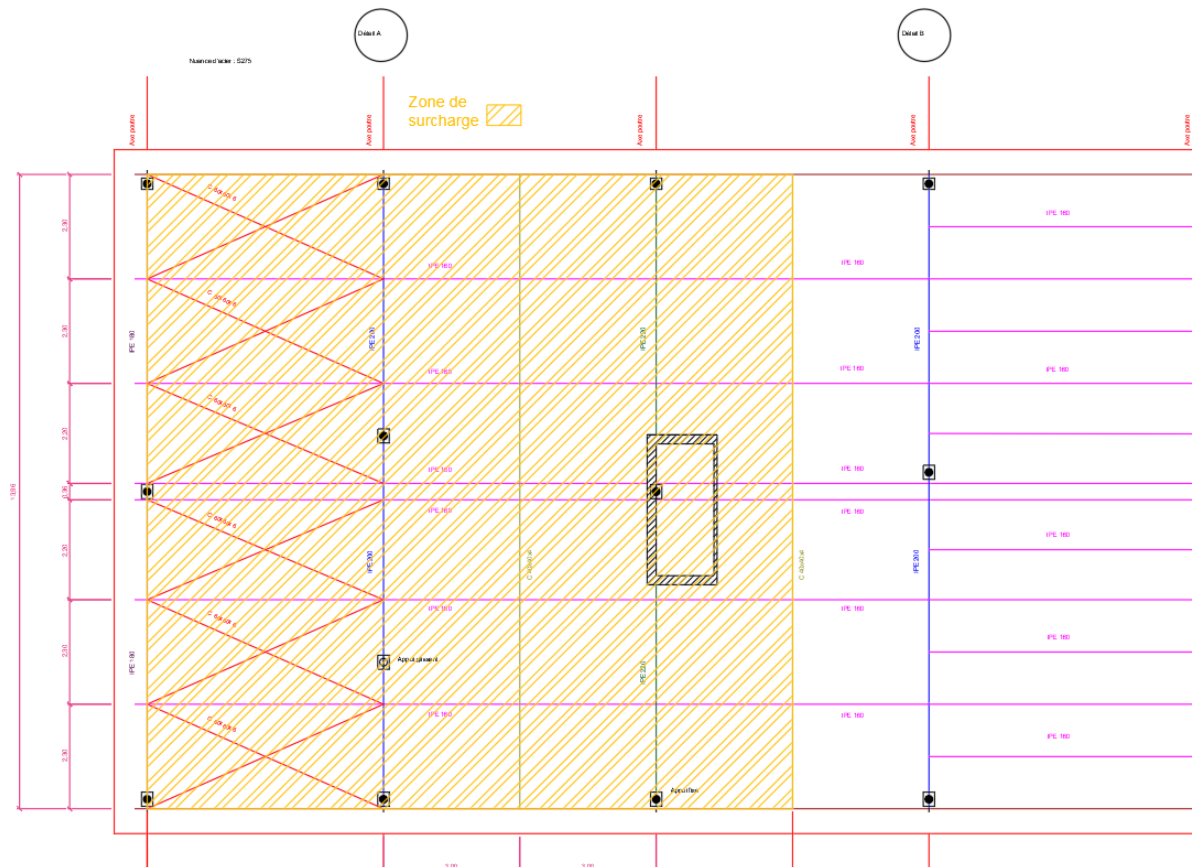
Les calculs itératifs effectués ont permis de déterminer qu'une **charge permanente supplémentaire de 30 kg/m²** est admissible par la charpente sur une zone délimitée sur la figure suivante.

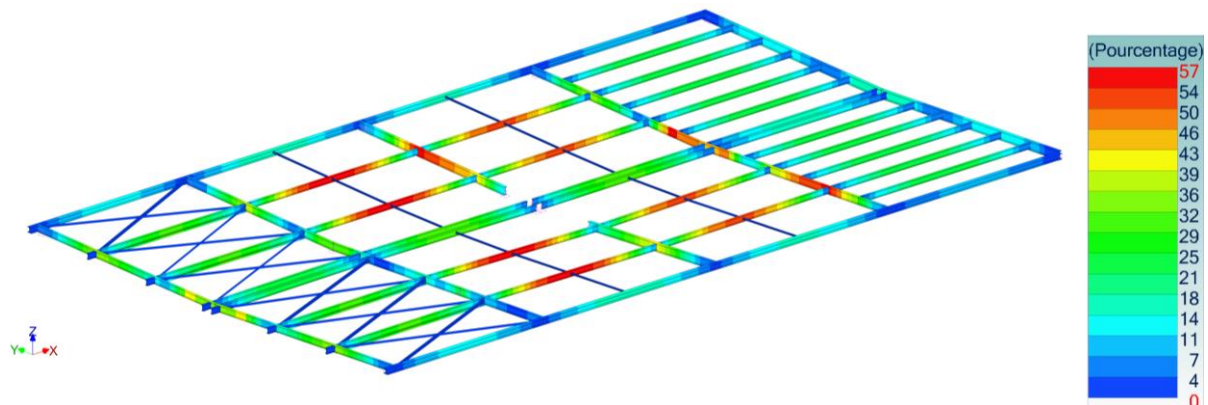
Figure 3 Taux de travail de résistance

La figure suivante présente les taux de travail lié à la résistance de chaque élément de la charpente. Le taux de travail maximal est observé au niveau des poutres secondaires et sur une poutre principale avec une valeur maximale de 57 %. Le taux de travail est donc admissible.

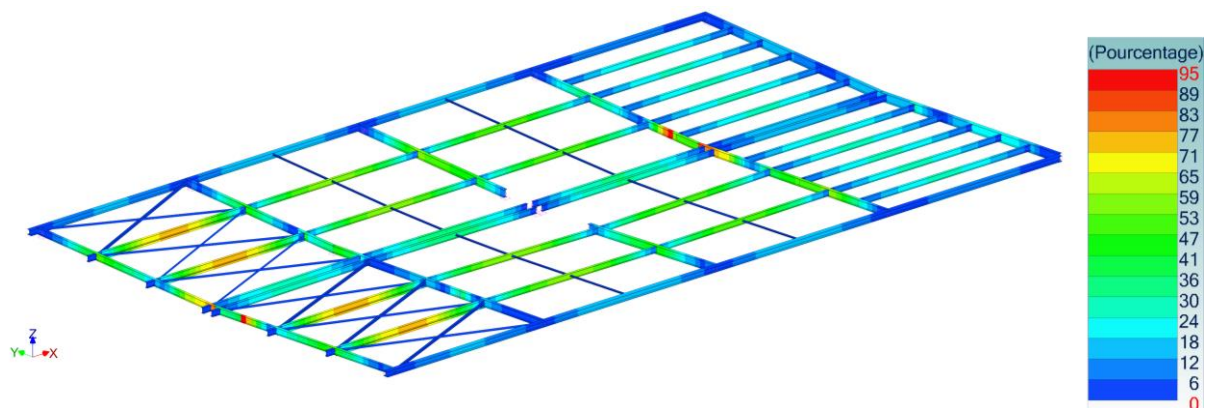
Figure 4 Taux de travail lié aux instabilités

La figure suivante représente les taux de travail liés aux phénomènes d'instabilités que sont le flambement et le déversement. C'est cette vérification qui se trouve limitante pour la détermination de la charge admissible de couverture. Le taux de travail est cette fois-ci maximal sur les poutres principales, proche de leur appui intermédiaire, ceci étant lié à l'absence de stabilisation du déversement en sous-face des poutres principales proche de l'encastrement. La valeur maximale est de 95 %. Ce taux de travail étant inférieur à 100 % est donc admissible.

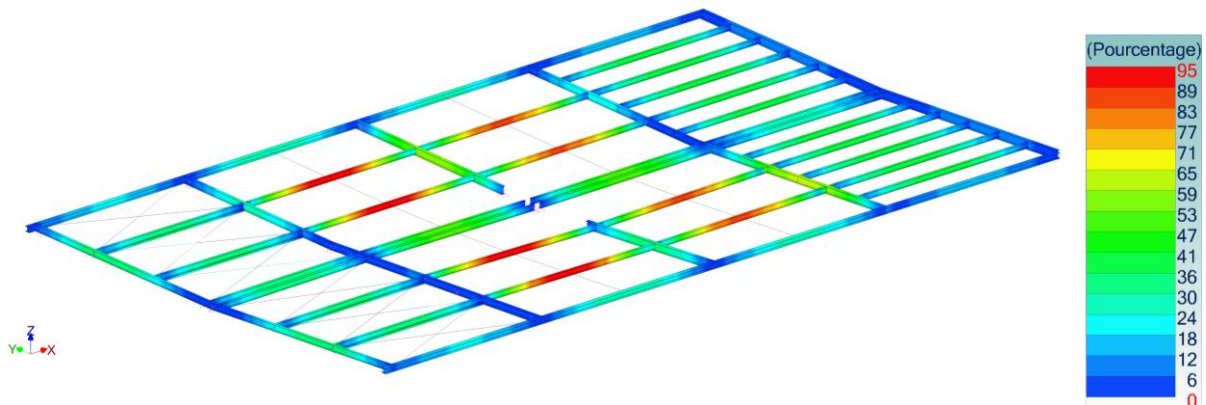
Figure 5 Flèches

Les flèches des éléments de structure de toiture sont limitées au $1/200^{\text{ème}}$ de la portée d'après l'annexe nationale de l'Eurocode 3. La figure suivante présente le taux de travail lié à la limitation des flèches. Le taux de travail maximal est de 95% sur les poutres secondaires. Les flèches sont donc admissibles.

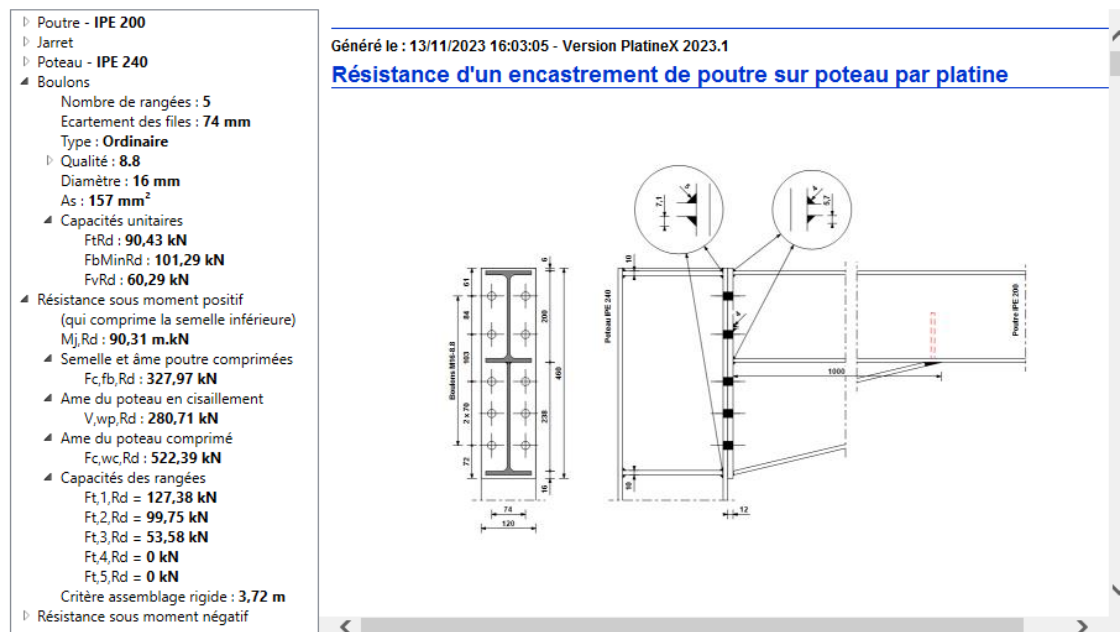
Le moment résistant de l'assemblage est de 90.31 kN.m, le taux de travail sous cette sollicitation est donc de 76 %. La résistance en cisaillement des boulons est de 602.3 kN, le taux de travail est donc de 8.5 %. L'ensemble des sollicitations étant inférieures aux efforts résistants, l'assemblage est donc vérifié.

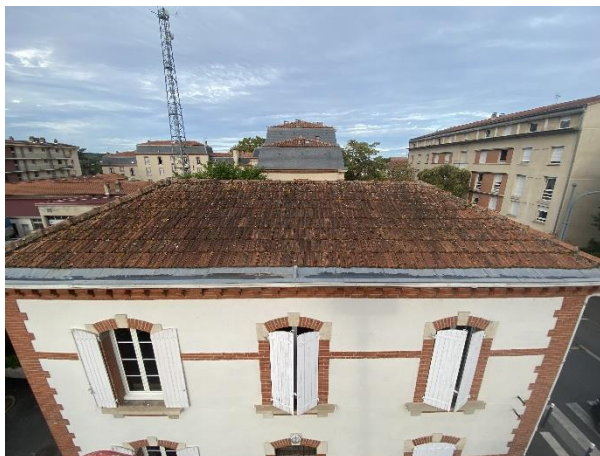
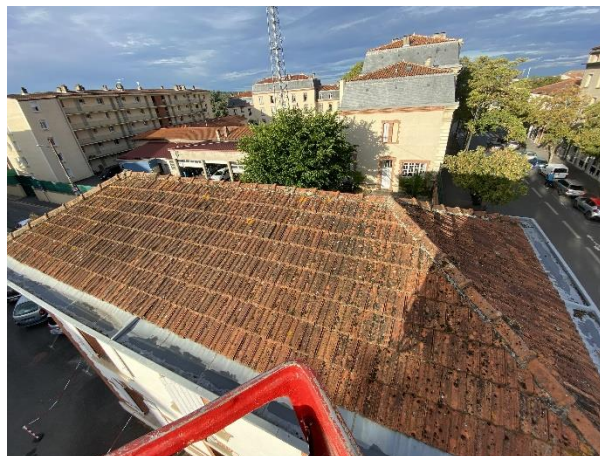
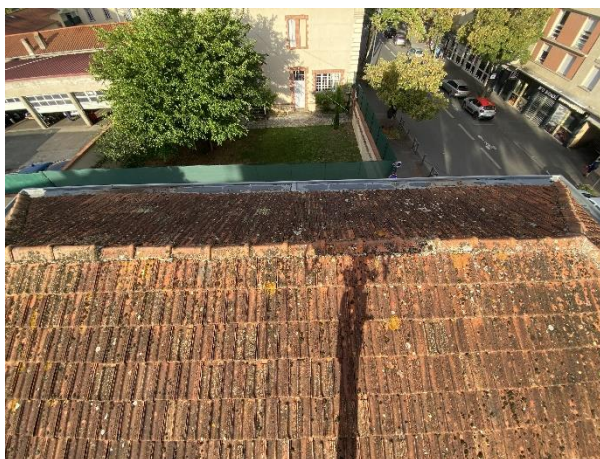
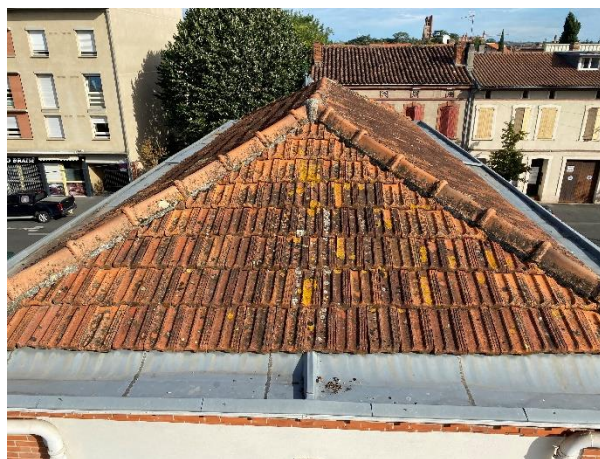
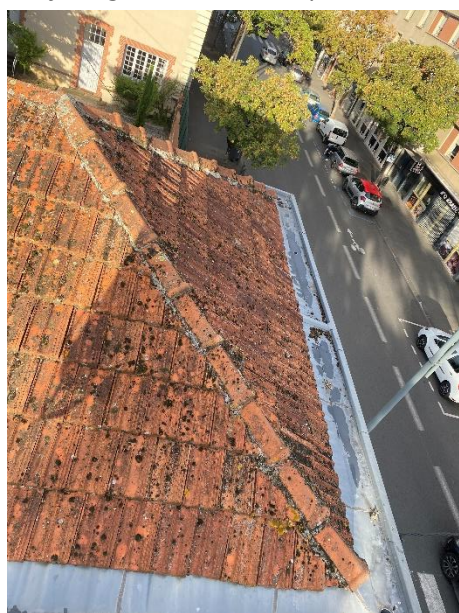
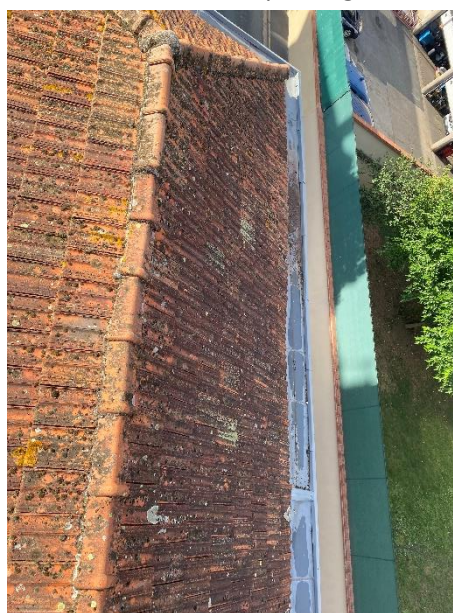
La toiture est composée de 4 pans. La couverture est réalisée en tuile mécanique et ne présente aucun défaut visuel depuis l'extérieur en date du 21 septembre 2023.

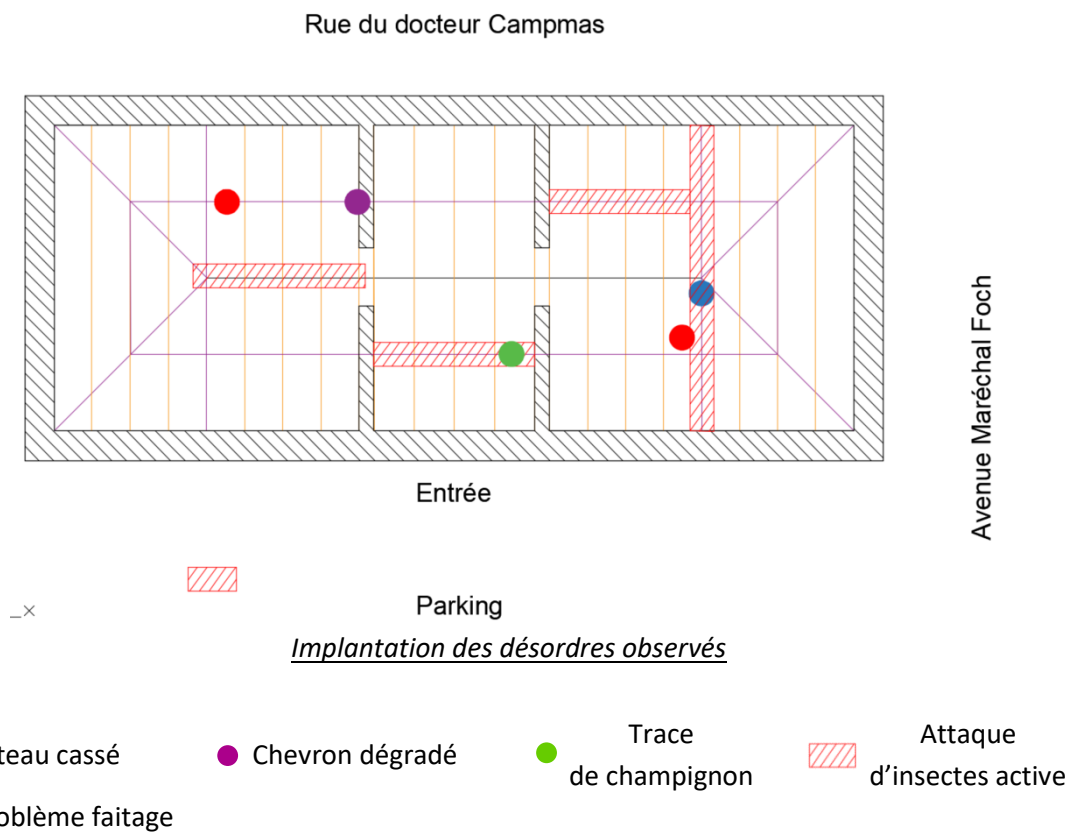
L'implantation des désordres observés sont repérés sur le plan suivant :
