**N° 7 rue principale, 54470 Bouillonville**

**N° 9 rue principale, 54470 Bouillonville**

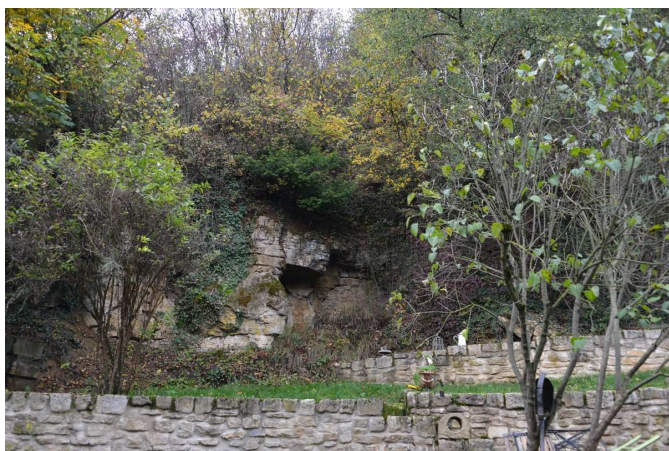
En haut du versant, des corniches de faible hauteur génèrent des chutes de petites pierres (volume unitaire  $< 10L$ ) qui sont traitées localement de manière satisfaisante par des barrières composées de poutres empilées contre des arbres. Il est proposé de dupliquer ce système côté sud du terrain. L'entretien de ces barrières consiste à éliminer régulièrement les matériaux stockés à l'arrière, afin de restituer en permanence une hauteur utile d'interception et un volume de stockage suffisants.

**Vue de la falaise à l'arrière de l'habitation**

Enfin, il est préconisé de couper les plus gros arbres du versant, dont les racines pourraient déstabiliser de plus gros éléments.

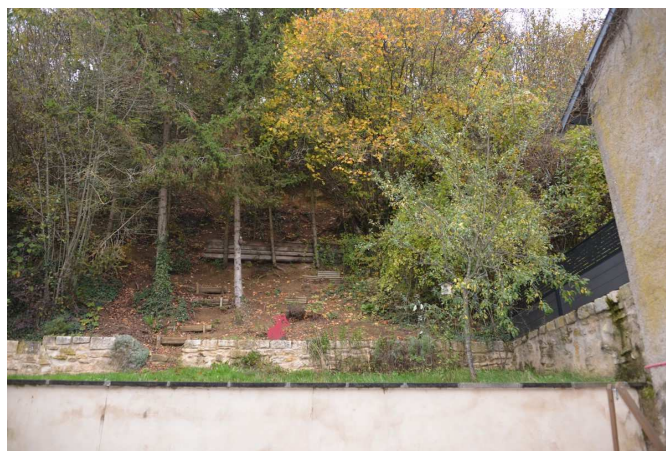
Une cavité souterraine est présente en bas de versant côté sud. Il est préconisé de créer un appui des masses instables en surplomb par un pilier béton ou maçonné.

**Vue du versant à l'arrière de l'habitation**

Moyennant ces préconisations, le niveau de l'aléa résiduel « chute de blocs » au niveau des terrasses pourra être considéré comme nul à très faible.

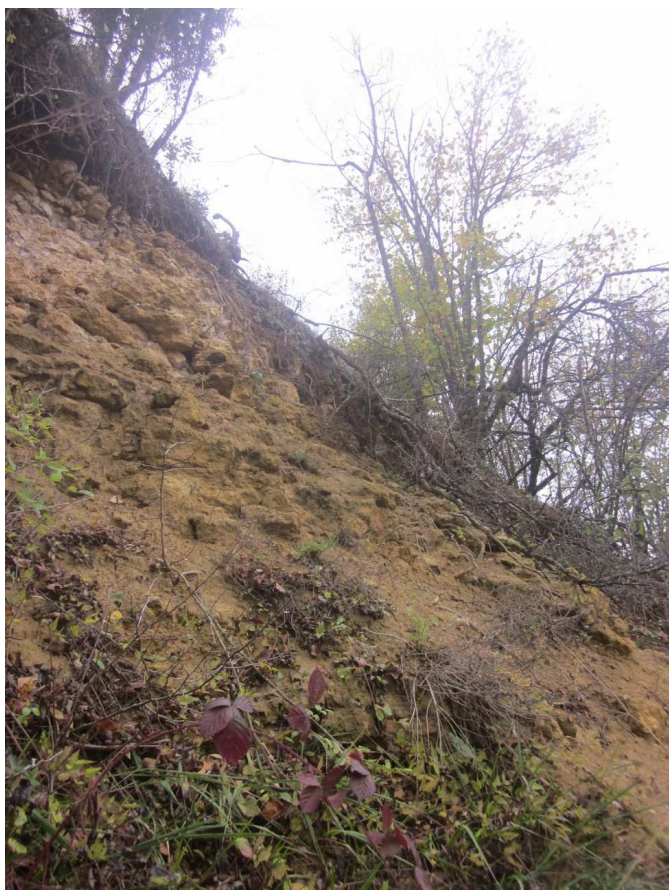
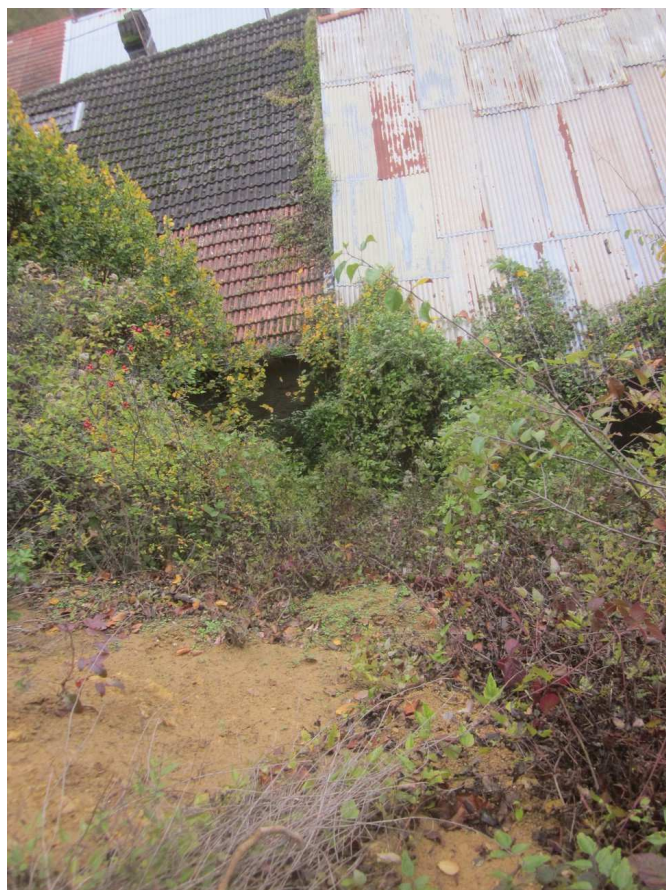
Le versant situé à l'arrière de l'habitation est végétalisé. Il est composé d'un talus de pente de l'ordre de 45° surmonté d'une corniche plus raide, d'un à deux mètres de hauteur.

Une partie de ce talus a subi des désordres à plusieurs reprises (dont le dernier au cours de l'hiver 2019-2020). Une partie des éboulis se propage jusque dans la cour à l'arrière de la propriété voisine (n°13 rue principale). Il existe une cavité souterraine de petites dimensions s'ouvrant dans la falaise côté sud, sans instabilité potentielle notable.

**Vue du versant à l'arrière de l'habitation**

Le traitement de ce versant fait partie du traitement global des versants dits « amont » de la commune et est abordé dans la partie du rapport qui englobe tous les versants hauts de la commune. Il ne sera pas précisé ici.

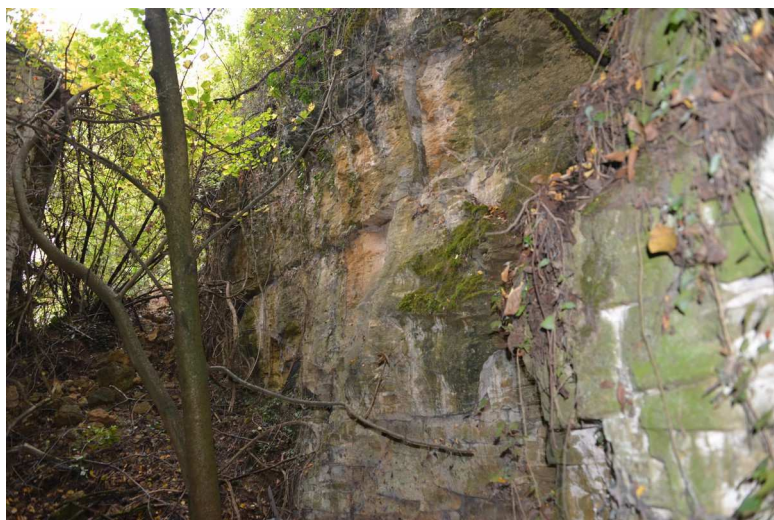
Pour la falaise inférieure, des aléas de volumes ne dépassant pas le mètre cube sont observés, avec une probabilité d'occurrence faible à long terme.

Le risque global pour le bâti demeure modéré en cas de chute du compartiment 13a (probabilité de propagation modérée ou volumes limités) mais très élevé en cas de chute du compartiment 13b. Le risque pour les personnes évoluant dans la cour est plus conséquent.

**Vue de la falaise à l'arrière de l'habitation**

Pour les compartiments 13 a et 13b, un traitement par ancrages est proposé.

Quelques pierres de faible volume, assez peu nombreuses, pourraient chuter dans la cour. Il est préconisé un entretien de la falaise, par des purges des éléments les plus instables.

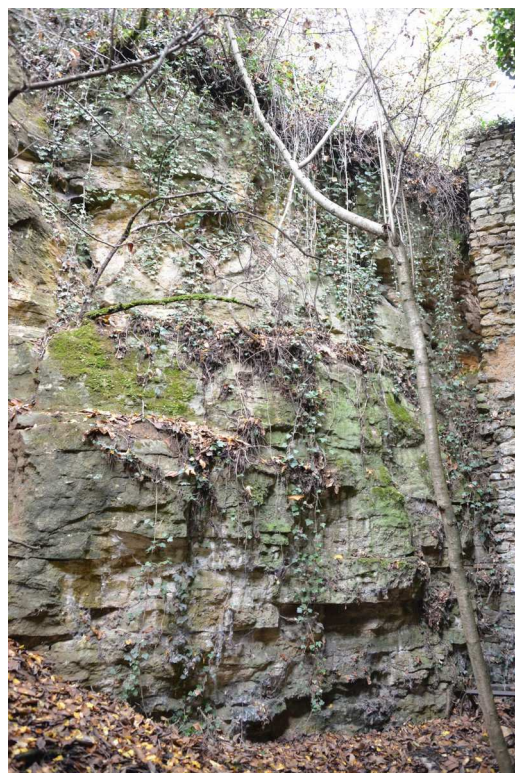
Le versant situé à l'arrière de l'habitation est composé de deux ensembles distincts : en pied, une falaise rocheuse verticale n'atteignant pas dix mètres de hauteur et, plus haut, un versant plus hétérogène.

**Vue du versant à l'arrière de l'habitation**

Le traitement du versant amont est abordé dans la partie du rapport qui englobe tous les versants hauts de la commune et ne sera pas précisé ici.

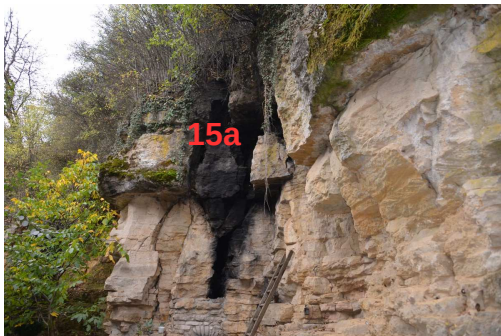
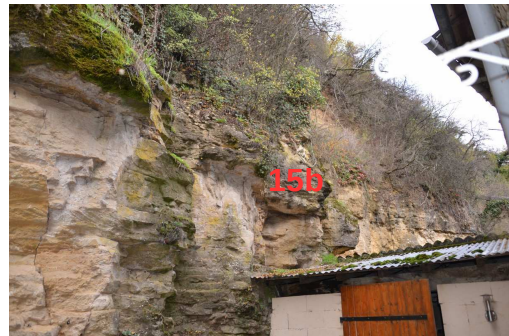
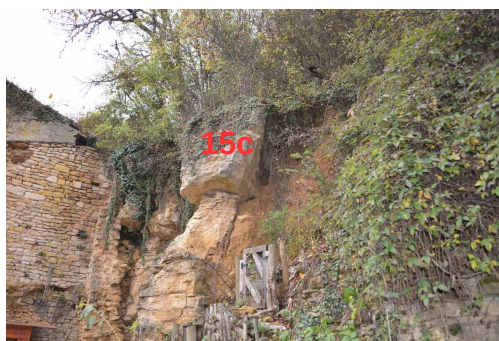
Pour la falaise inférieure, des aléas de volumes supérieurs au mètre cube sont observés, avec une probabilité d'occurrence élevée à faible, à moyen ou long terme.

Le risque global pour le bâti demeure modéré en cas de chute du compartiment 15a (probabilité de propagation modérée à faible), mais très élevé en cas de chute du compartiment 15b. Le risque pour les personnes évoluant dans la cour est plus conséquent.

Pour le compartiment 15c, le risque concerne avant tout l'abri à bois et les personnes évoluant dans la cour.

**Vue de la falaise à l'arrière de l'habitation**

Pour les blocs composant le compartiment 15a, un traitement par purges et ancrages est proposé. En fonction des conséquences de la purge du bloc médian, celui situé immédiatement en dessous pourra être soit purgé, soit ancré.

Il est préconisé de stabiliser le compartiment 15b par ancrage.

Le traitement du compartiment 15c peut être fait par purge à l'aide d'un Brise Roche Hydraulique (BRH). On peut s'attendre à des dommages sur l'abri à bois. Le coût de remise en état de ce dernier sera vraisemblablement moindre que celui d'éventuels protections provisoires. La stabilisation définitive du talus après purge demandera éventuellement des travaux complémentaires (grillage plaqué-ancré, ancrages, etc.) qui ne peuvent pas être définis aujourd'hui.

Quelques pierres de faible volume, assez peu nombreuses, pourraient chuter dans la cour. Il est préconisé un entretien de la falaise par des purges des éléments les plus instables.

Enfin, il est conseillé de limiter la grosseur des arbustes présents sur le versant, mais de ne pas complètement les éliminer. Ces derniers ont un rôle stabilisateur pour les petits éléments, mais les racines des gros arbres peuvent déstabiliser le massif plus en profondeur. Il est préconisé ne pas laisser en place d'arbre dont le tronc dépasse 10 centimètres de diamètre, et de dévégétaliser les souches.

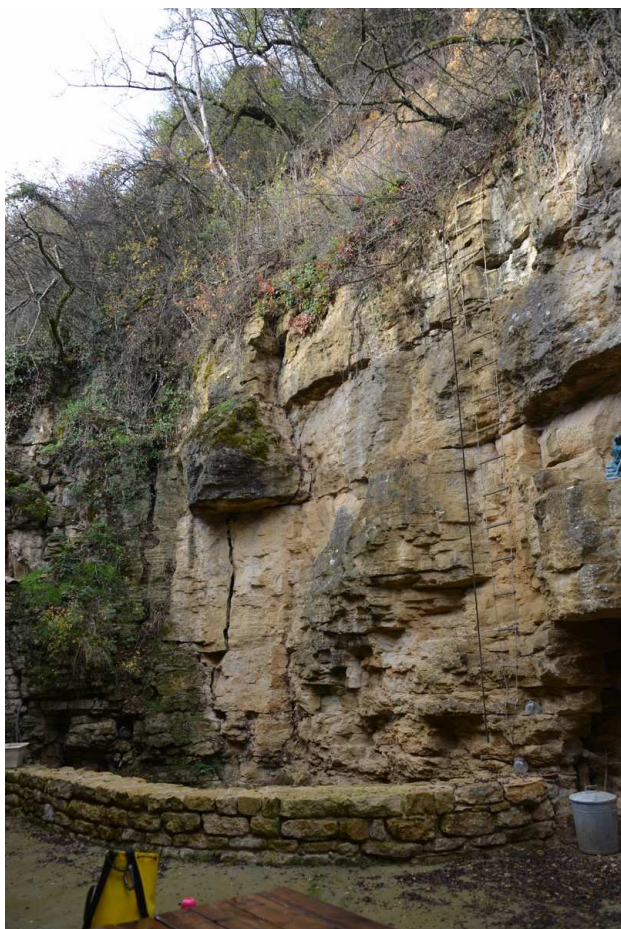
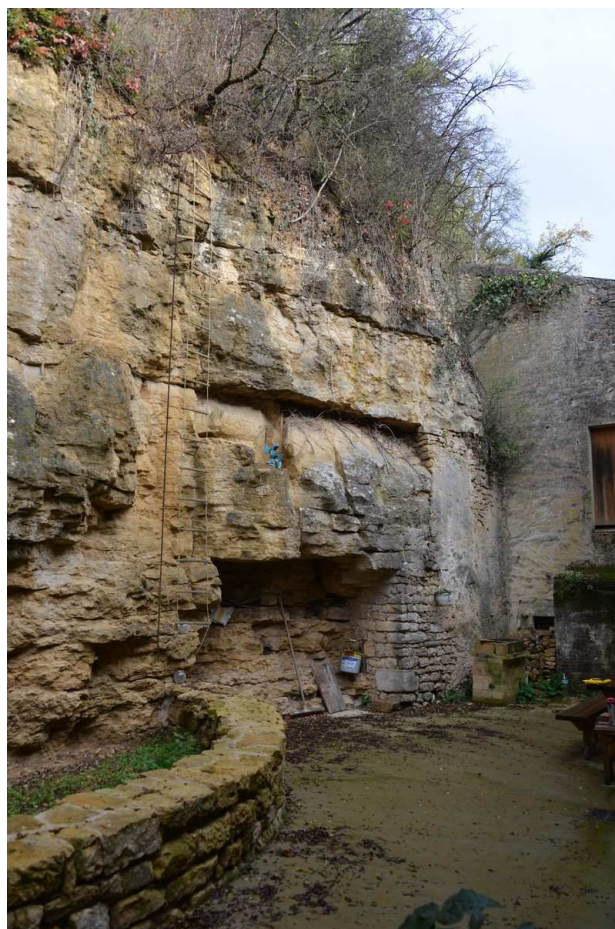
- des aléas de volumes supérieurs au mètre cube, dont la probabilité d'occurrence est modérée à très faible, à moyen ou long terme,
- des aléas de volumes plus limités (volumes unitaires de quelques litres, présents essentiellement au niveau de la corniche). Ces aléas sont dus à l'érosion superficielle de la falaise.

Le risque global pour le bâti demeure modéré (probabilités d'occurrence et de propagation modérées à faibles). Le risque pour les personnes évoluant dans la cour est plus conséquent.

**Vue du versant à l'arrière de l'habitation**

Pour les aléas les plus petits, les mesures préconisées consistent en un entretien de la falaise par des purges régulières des éléments instables.

Pour les aléas plus volumineux, nous préconisons une stabilisation de masses par des ancrages, ainsi que la reconstitution d'appuis par mur maçonné ou contrefort béton.

Enfin, il est conseillé de limiter la grosseur des arbustes présents sur le versant, mais de ne pas complètement les éliminer. Ces derniers ont un rôle stabilisateur sur les petits éléments, mais les racines des gros arbres peuvent déstabiliser le massif plus en profondeur. Il est préconisé ne pas laisser d'arbre dont le tronc dépasse 10 centimètres de diamètre, et de dévégétaliser les souches.

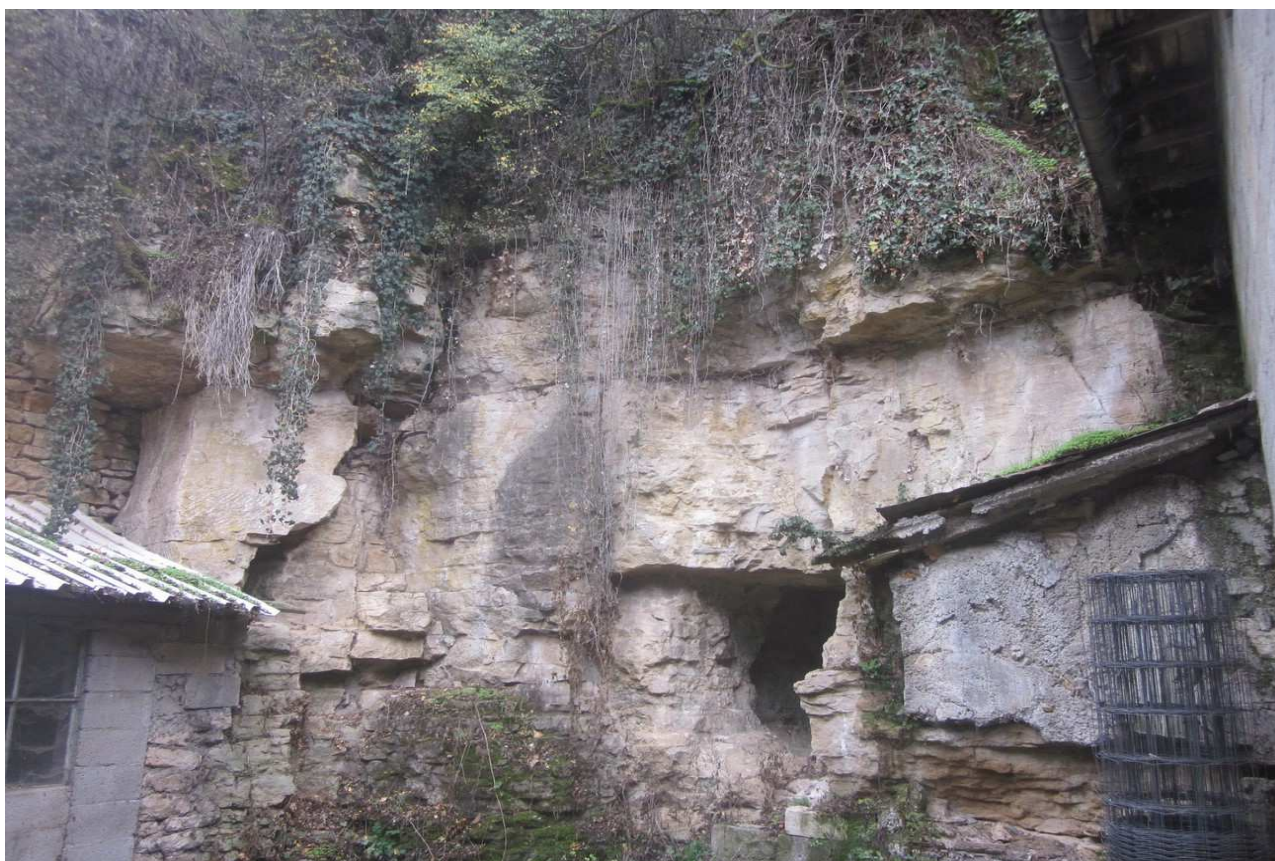
Pour la falaise inférieure, un compartiment d'une dizaine de mètres cubes est observé contre le mur en limite sud de la parcelle. Il est préconisé de ne pas modifier l'assise de ce compartiment, et, afin d'éviter tout risque de glissement, de bloquer le pied par ancrages.

Quelques pierres de faible volume, assez peu nombreuses, pourraient chuter dans la cour depuis les corniches situées sous la partie végétalisée. Il est préconisé un entretien de la falaise par des purges des éléments les plus instables.

**Vue de la falaise à l'arrière de l'habitation**

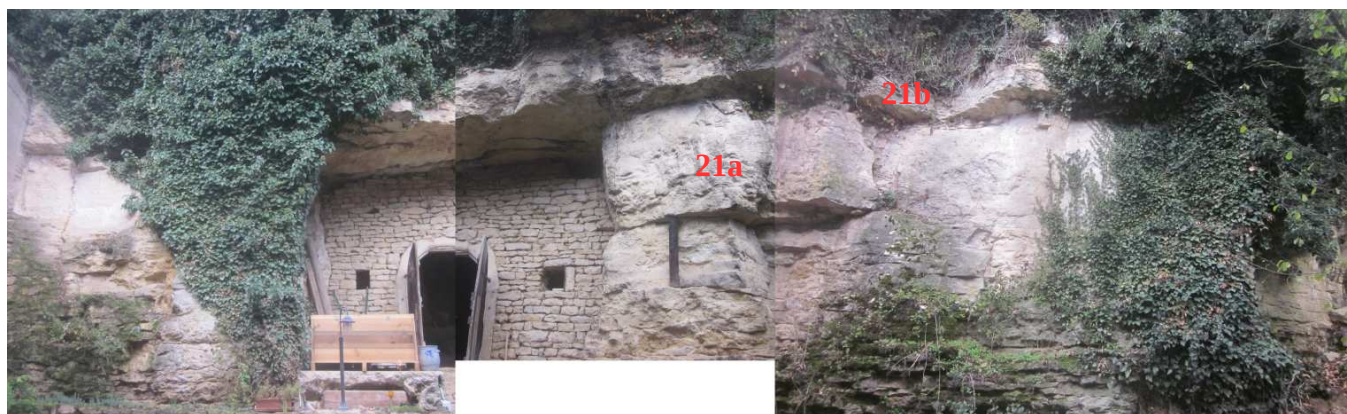
Pour la falaise inférieure, des aléas de volumes ne dépassant pas 5 mètres cubes sont observés, avec une probabilité d'occurrence faible à long terme. Un bloc plus petit (0,2 m<sup>3</sup>) avec une probabilité d'occurrence modérée à long terme, est aussi noté.

Enfin, des blocs ayant joué sont observés dans le toit de la cave creusée dans la falaise. Bien que leur remobilisation soit peu probable, nous préconisons une mise sous observation (plots de plâtre dont la fissuration éventuelle pourra être suivie par l'occupant).

**Vue de la falaise à l'arrière de l'habitation**

Quelques pierres de faible volume, assez peu nombreuses, pourraient chuter dans la cour. Il est préconisé un entretien de la falaise par des purges des éléments les plus instables, notamment de la corniche.

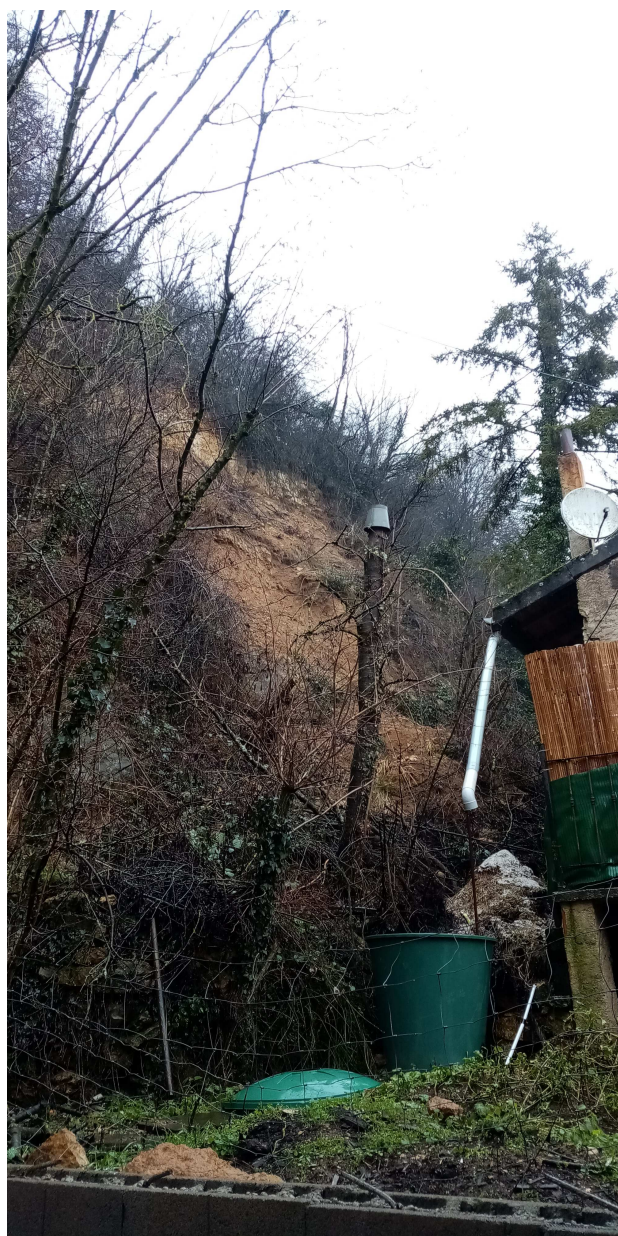
Le versant situé à l'arrière de l'habitation est végétalisé. Il est composé d'un talus de pente de l'ordre de 45° surmonté localement d'une corniche plus raide, d'un à deux mètres de hauteur.

Une partie de ce talus a subi des désordres à plusieurs reprises (dont le dernier au cours de l'hiver 2019-2020). Les matériaux éboulés atteignent l'espace entre la falaise inférieure (aujourd'hui peu visible) et le mur arrière du bâtiment.

**Vue du versant à l'arrière de l'habitation**

Le traitement de ce versant fait partie du traitement global des versants dits « amont » de la commune et est abordé dans la partie du rapport qui englobe tous les versants hauts de la commune. Il ne sera pas précisé ici.

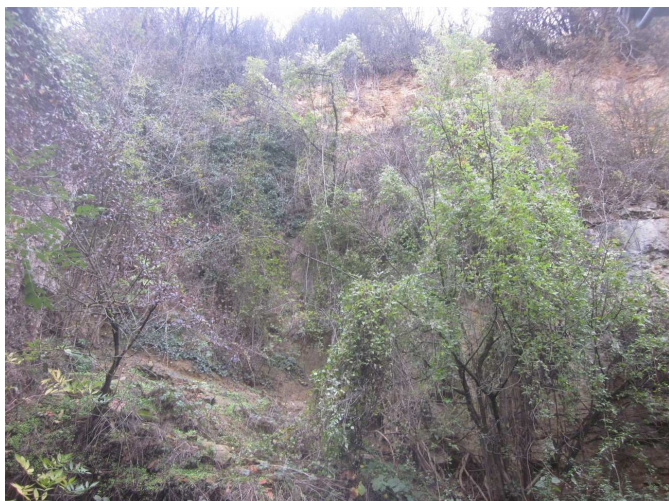
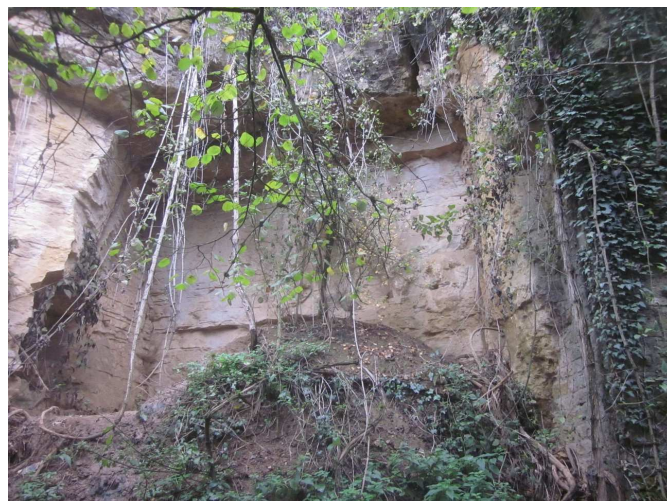
***Vue du versant à l'arrière de l'habitation***

Pour le compartiment 25a un traitement par ancrage est proposé.

Quelques pierres de faible volume, assez peu nombreuses, pourraient chuter dans la cour. Il est préconisé un entretien de la falaise par des purges des éléments les plus instables, notamment de la corniche.

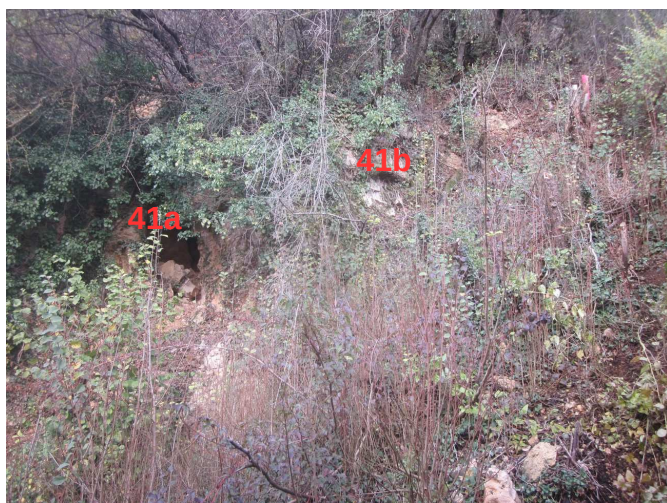
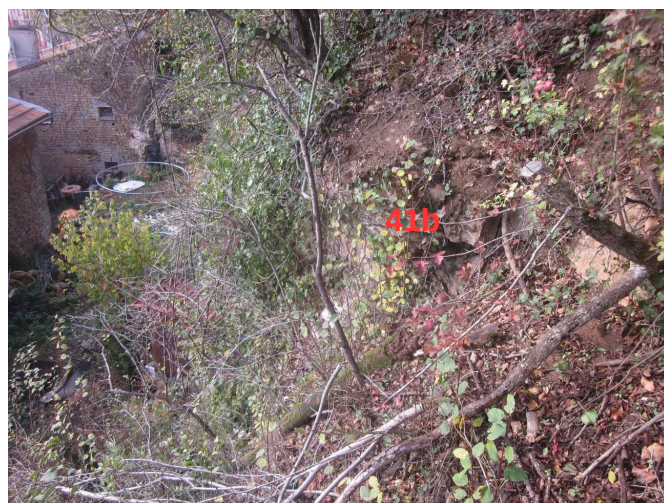
Vue du versant à l'arrière de l'habitation

Pour les aléas plus volumineux, nous préconisons une stabilisation de masses par reconstitution d'appuis (contrefort béton ou maçonnerie). L'un de ces massifs devra être ancré au massif rocheux, l'autre bloqué en pied.

Enfin, il est conseillé de limiter la grosseur des arbustes présents sur le versant, mais de ne pas complètement les éliminer. Ces derniers ont un rôle stabilisateur sur les petits éléments, mais les racines des gros arbres peuvent déstabiliser le massif plus en profondeur. Il est préconisé ne pas laisser d'arbre dont le tronc dépasse 10 centimètres de diamètre, et de dévégétaliser les souches.

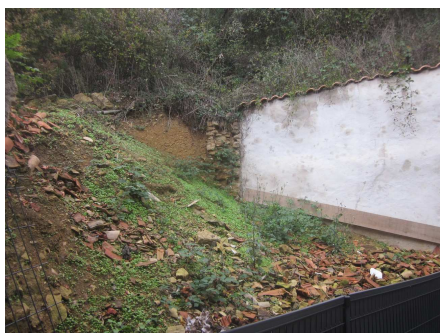
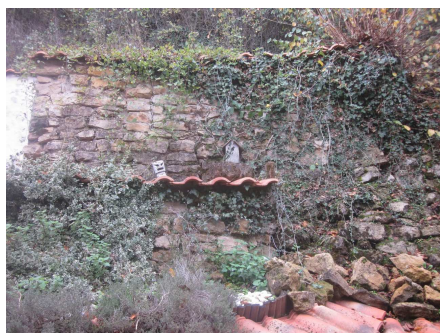
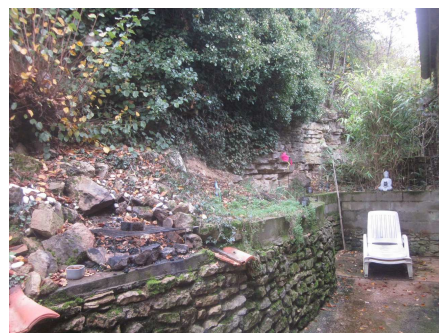
Pour la partie inférieure, les aléas ne présentent pas un caractère justifiant de mesures particulières, mis à part un entretien régulier du mur en pierres.

**Vue du versant à l'arrière de l'habitation**

Il est simplement préconisé d'entretenir les murs de pierres et de purger les éventuelles pierres instables (escarpements rocheux, terrasses).

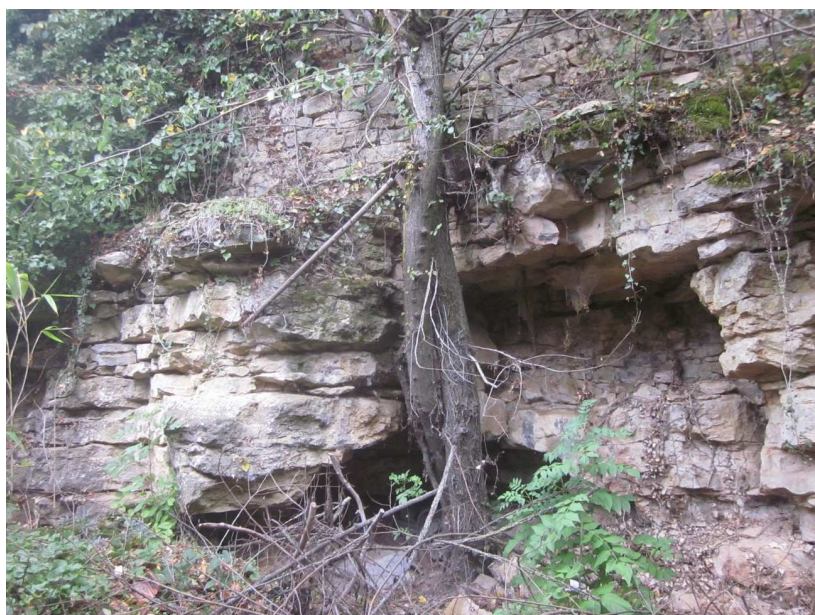
**Versant à l'arrière de l'habitation**

Les autres aléas sur la partie inférieure ne présentent pas un caractère justifiant de mesures particulières, mis à part un entretien régulier du mur en pierres.

En outre, il est conseillé de limiter la grosseur des arbustes présents sur le versant, mais de ne pas complètement les éliminer. Ces derniers ont un rôle stabilisateur sur les petits éléments, mais les racines des gros arbres peuvent déstabiliser le massif plus en profondeur. Il est préconisé ne pas laisser d'arbre dont le tronc dépasse 10 centimètres de diamètre, et de dévégétaliser les souches.

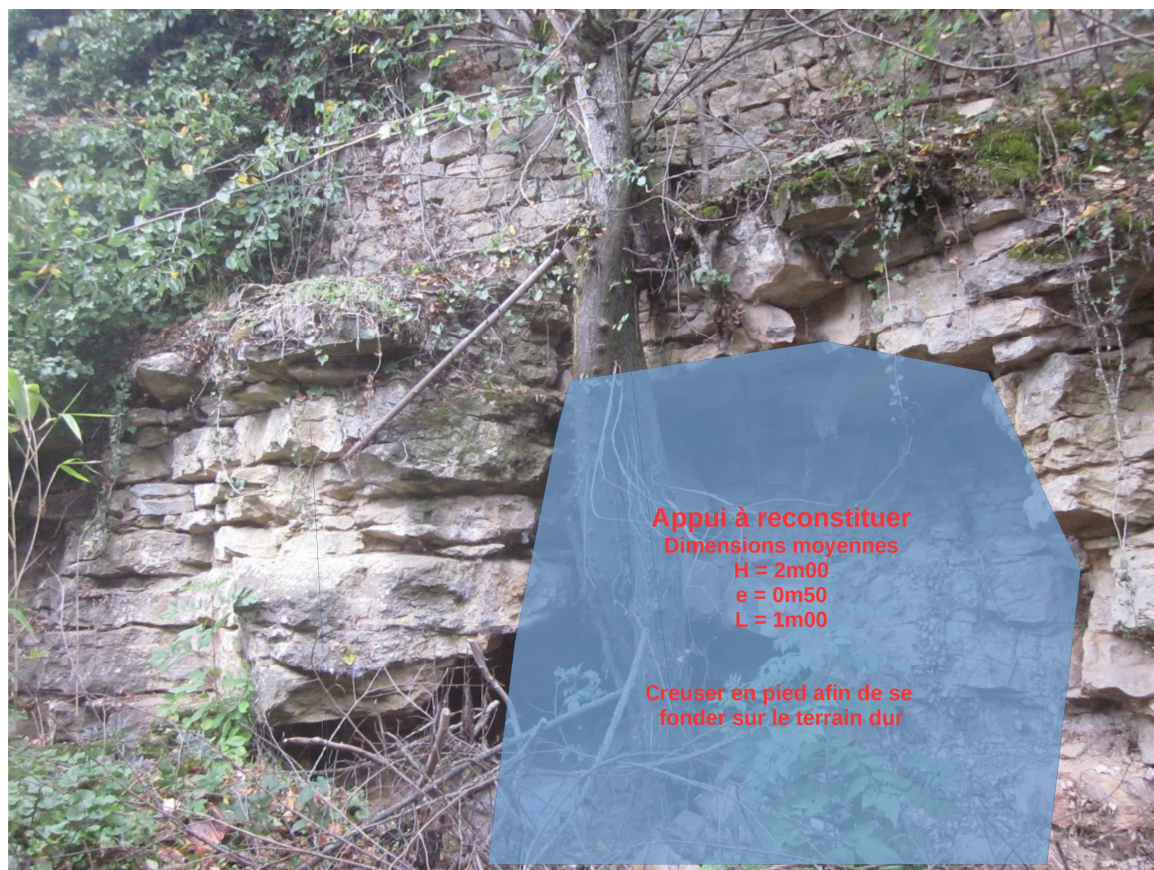
Volumes	
Départ	> 1 m <sup>3</sup>
Fragmenté	0,1 m <sup>3</sup>

Aléa de départ					
Probabilité	te	e	m	f	tf
Délai	i	tct	ct	mt	lt

**PRIORITE 2**

Aléa de propagation					
Probabilité	te	e	m	f	tf
	(cour)			(bâti)

Traitement préconisé :

- 1) Reconstitution des appuis par massif béton ou maçonnerie. Volume environ 1 m<sup>3</sup>.

Par la suite, entretien des murs de pierres et purge des éventuelles pierres instables.

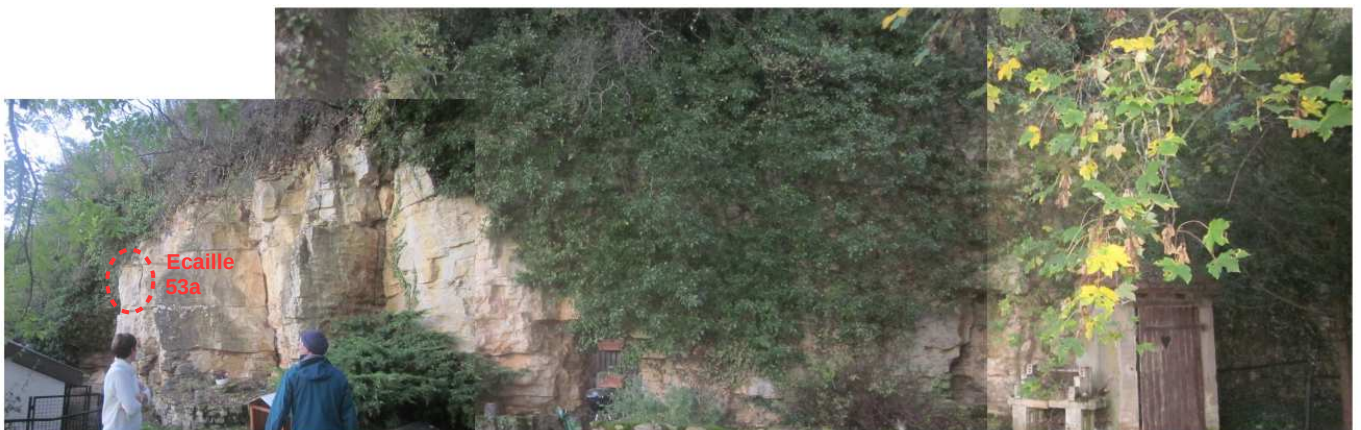
**Vue du versant à l'arrière de l'habitation**

Le versant situé à l'arrière de l'habitation est composé de deux ensembles distincts : en pied, une falaise rocheuse verticale n'atteignant pas dix mètres de hauteur, et, plus haut, un versant plus hétérogène.

Pour la falaise inférieure, un fort couvert végétal a rendu les observations délicates, voire impossibles. Peu d'aléas ont pu être observés.

Une écaille à mi-hauteur est repérée, avec une fracture arrière pluri-centimétrique.

La corniche de cette falaise aval semble fracturée sur toute sa longueur, et présente des aléas d'ampleur limités. La végétation est à même de les retenir partiellement et de limiter et ralentir leur propagation.

Le risque global pour le bâti demeure modéré. Le risque pour les personnes évoluant dans la cour est plus conséquent.

Il est préconisé de purger l'écaille, et pour l'ensemble de la paroi (corniche principalement), il est conseillé un entretien régulier par des purges des éléments les plus instables.

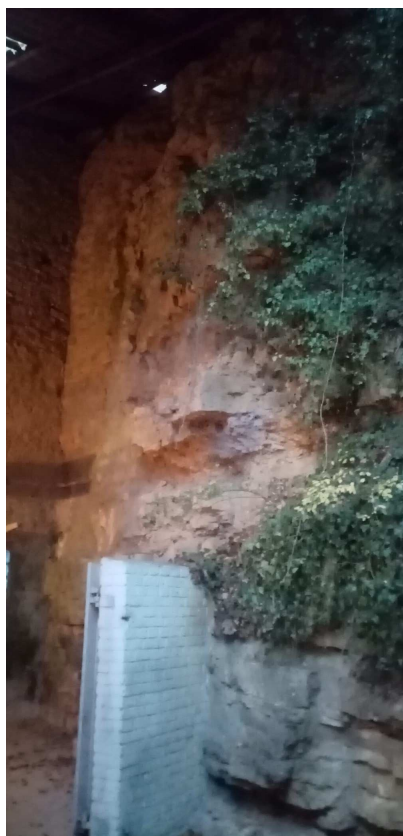
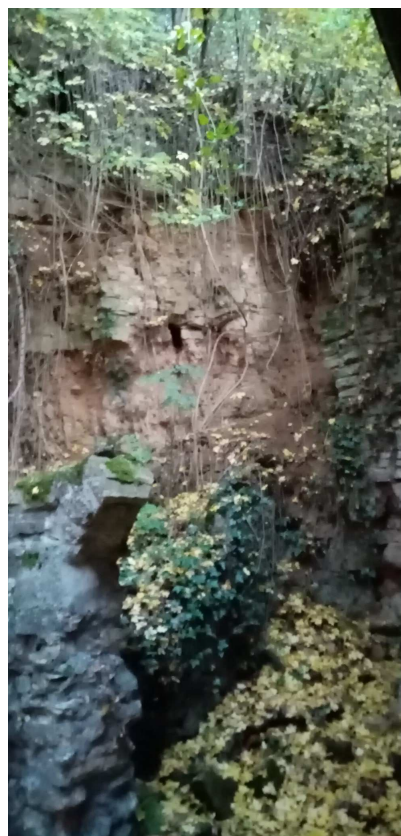
**Vue de la falaise à l'arrière de l'habitation**

Le versant situé à l'arrière de l'habitation est composé de deux ensembles distincts : en pied, une falaise rocheuse verticale n'atteignant pas dix mètres de hauteur et, plus haut, un versant plus hétérogène, souvent altéré.

Pour les rares aléas plus petits présents sur l'ensemble de la paroi, les mesures préconisées consistent en un entretien de la falaise par des purges régulières des éléments instables.
