Rapport de mission de repérage des matériaux et produits
contenant de l'amiante avant réalisation de travaux

Numéro de dossier : 24-MIN-9

Date du repérage : 22/02/2024

Immeuble bâti visité	
Adresse	<div>Rue :CITE JUDICIAIRE</div> <div>7 RUE PIERRE ABELARD</div> <div>Code postal, ville :35700 RENNES</div>
Périmètre de repérage :	<div>Description des travaux : Réaménagement du petit dépôt de la cité judiciaire</div> <div>Supports diagnostiqués : SOUS-SOL -2</div> <div>004 : SOL, MURS, PLAFOND</div> <div>ZONE FUMEUR : MUR, SOL, GRILLE DE VENTILATION, PLAFOND</div> <div>015 : PLAFOND</div> <div>016 : SOL, CHASSIS DE LA PORTE</div> <div>011 : PLAFOND</div> <div>010 : SOL, PLINTHE, MURS</div> <div>021 : CALORIFUGEAGE</div>
Fonction principale du bâtiment :Autres
Année de construction :<1997

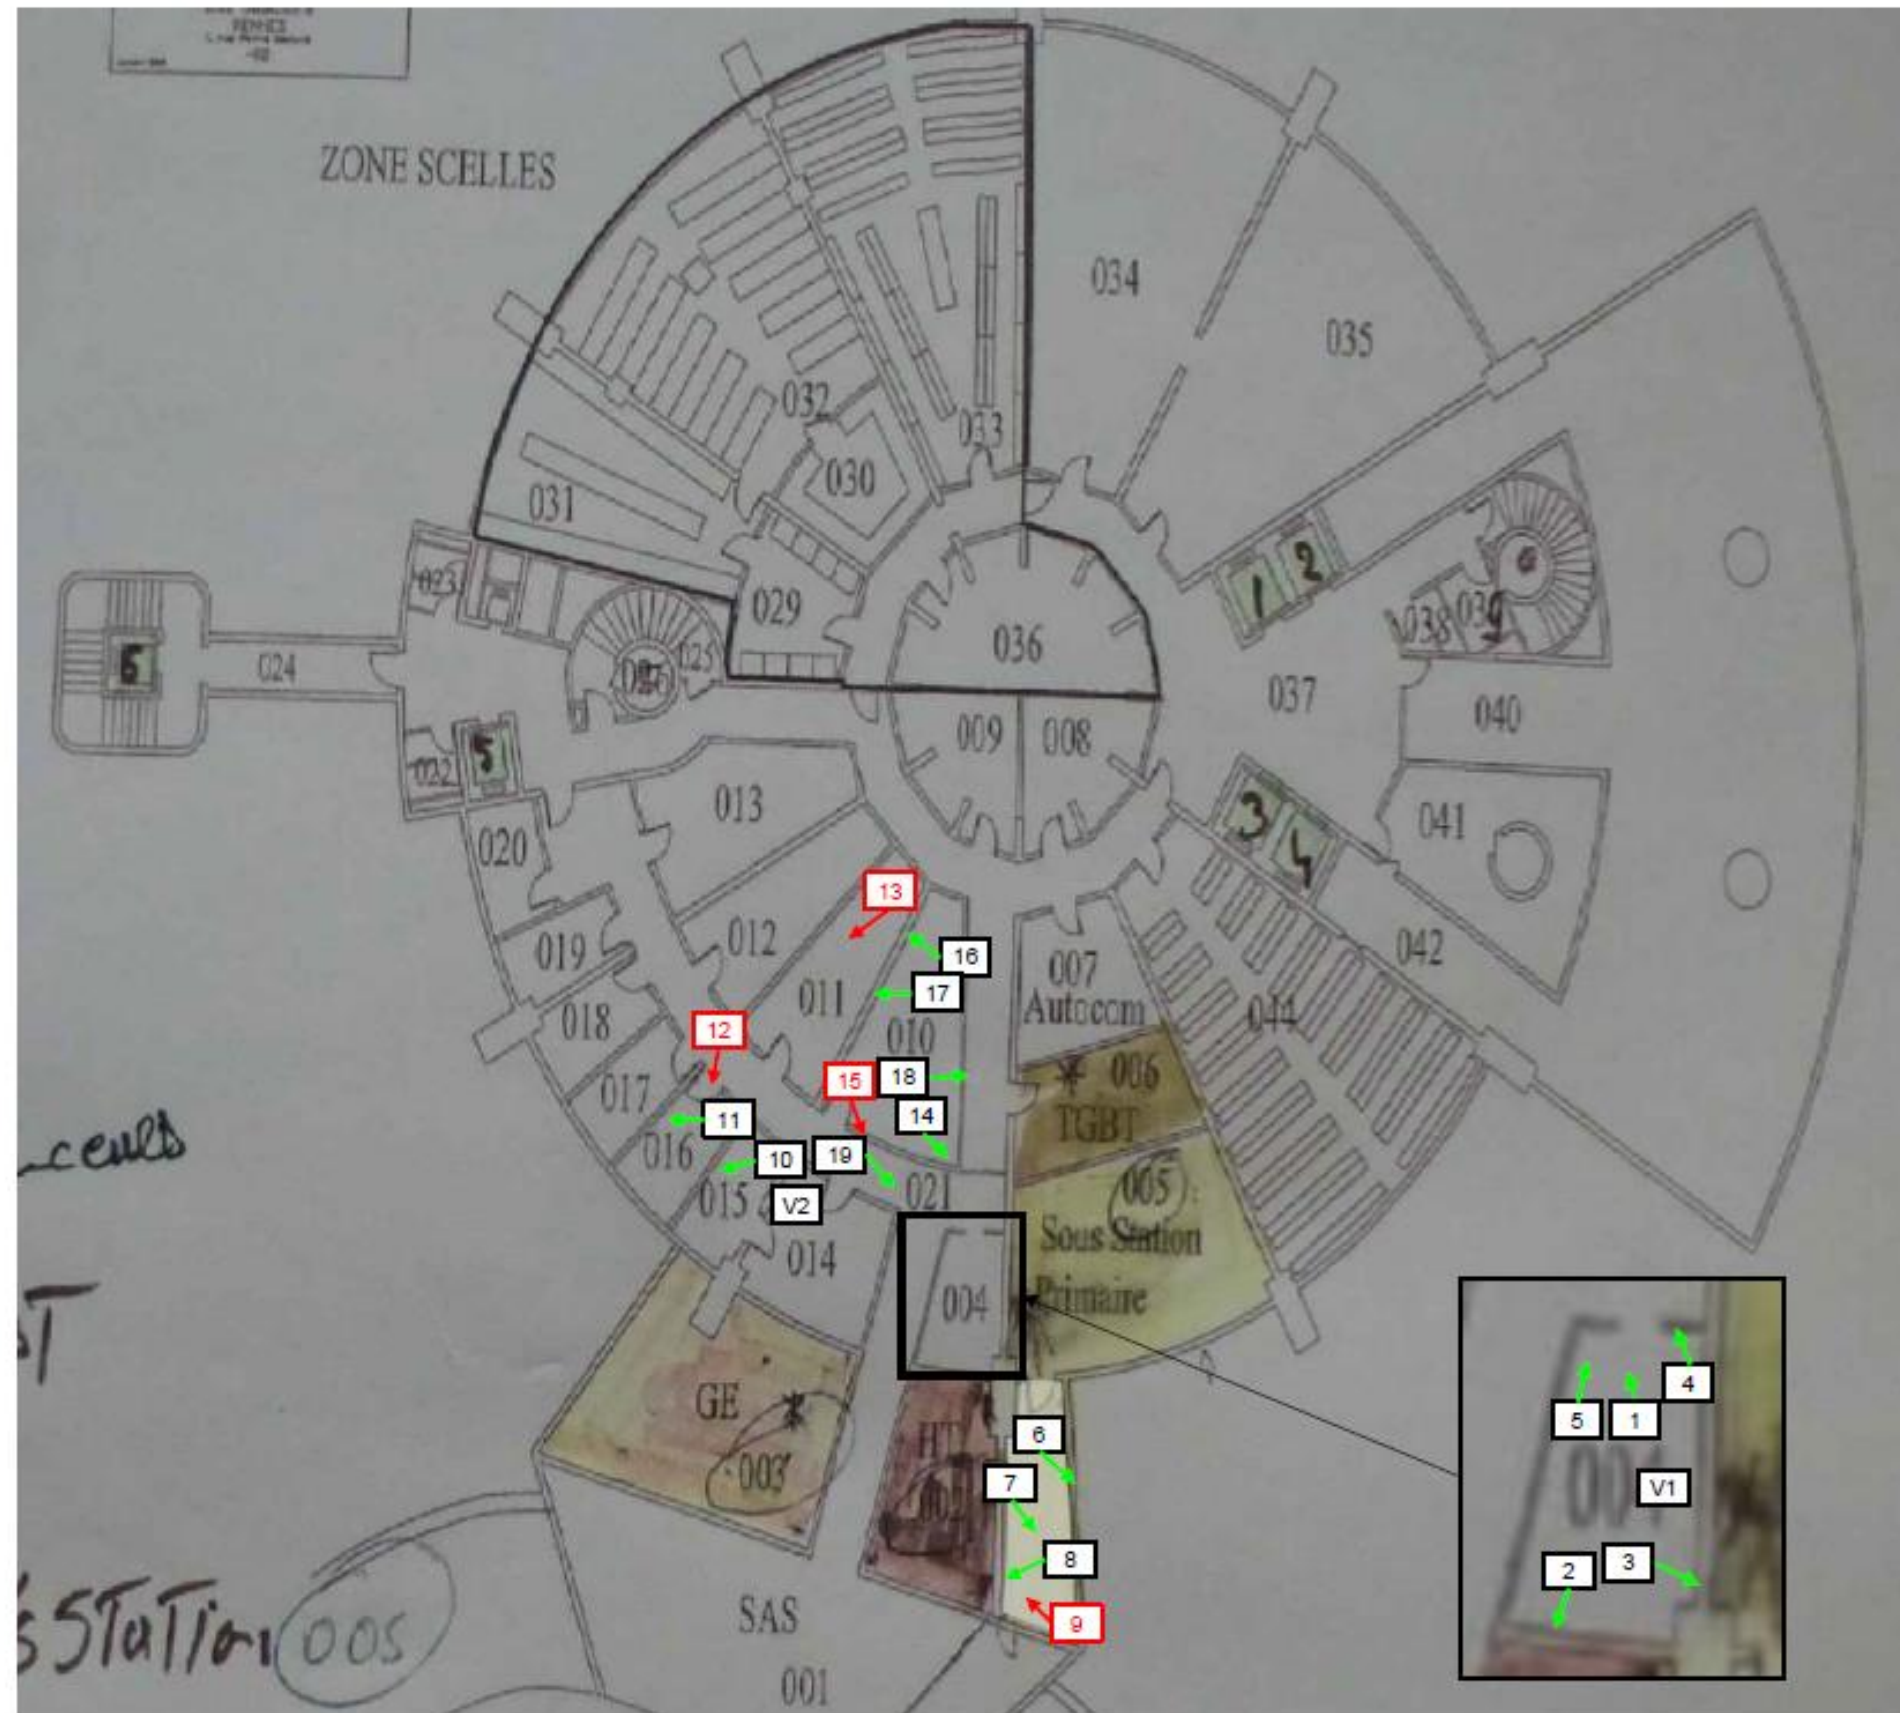
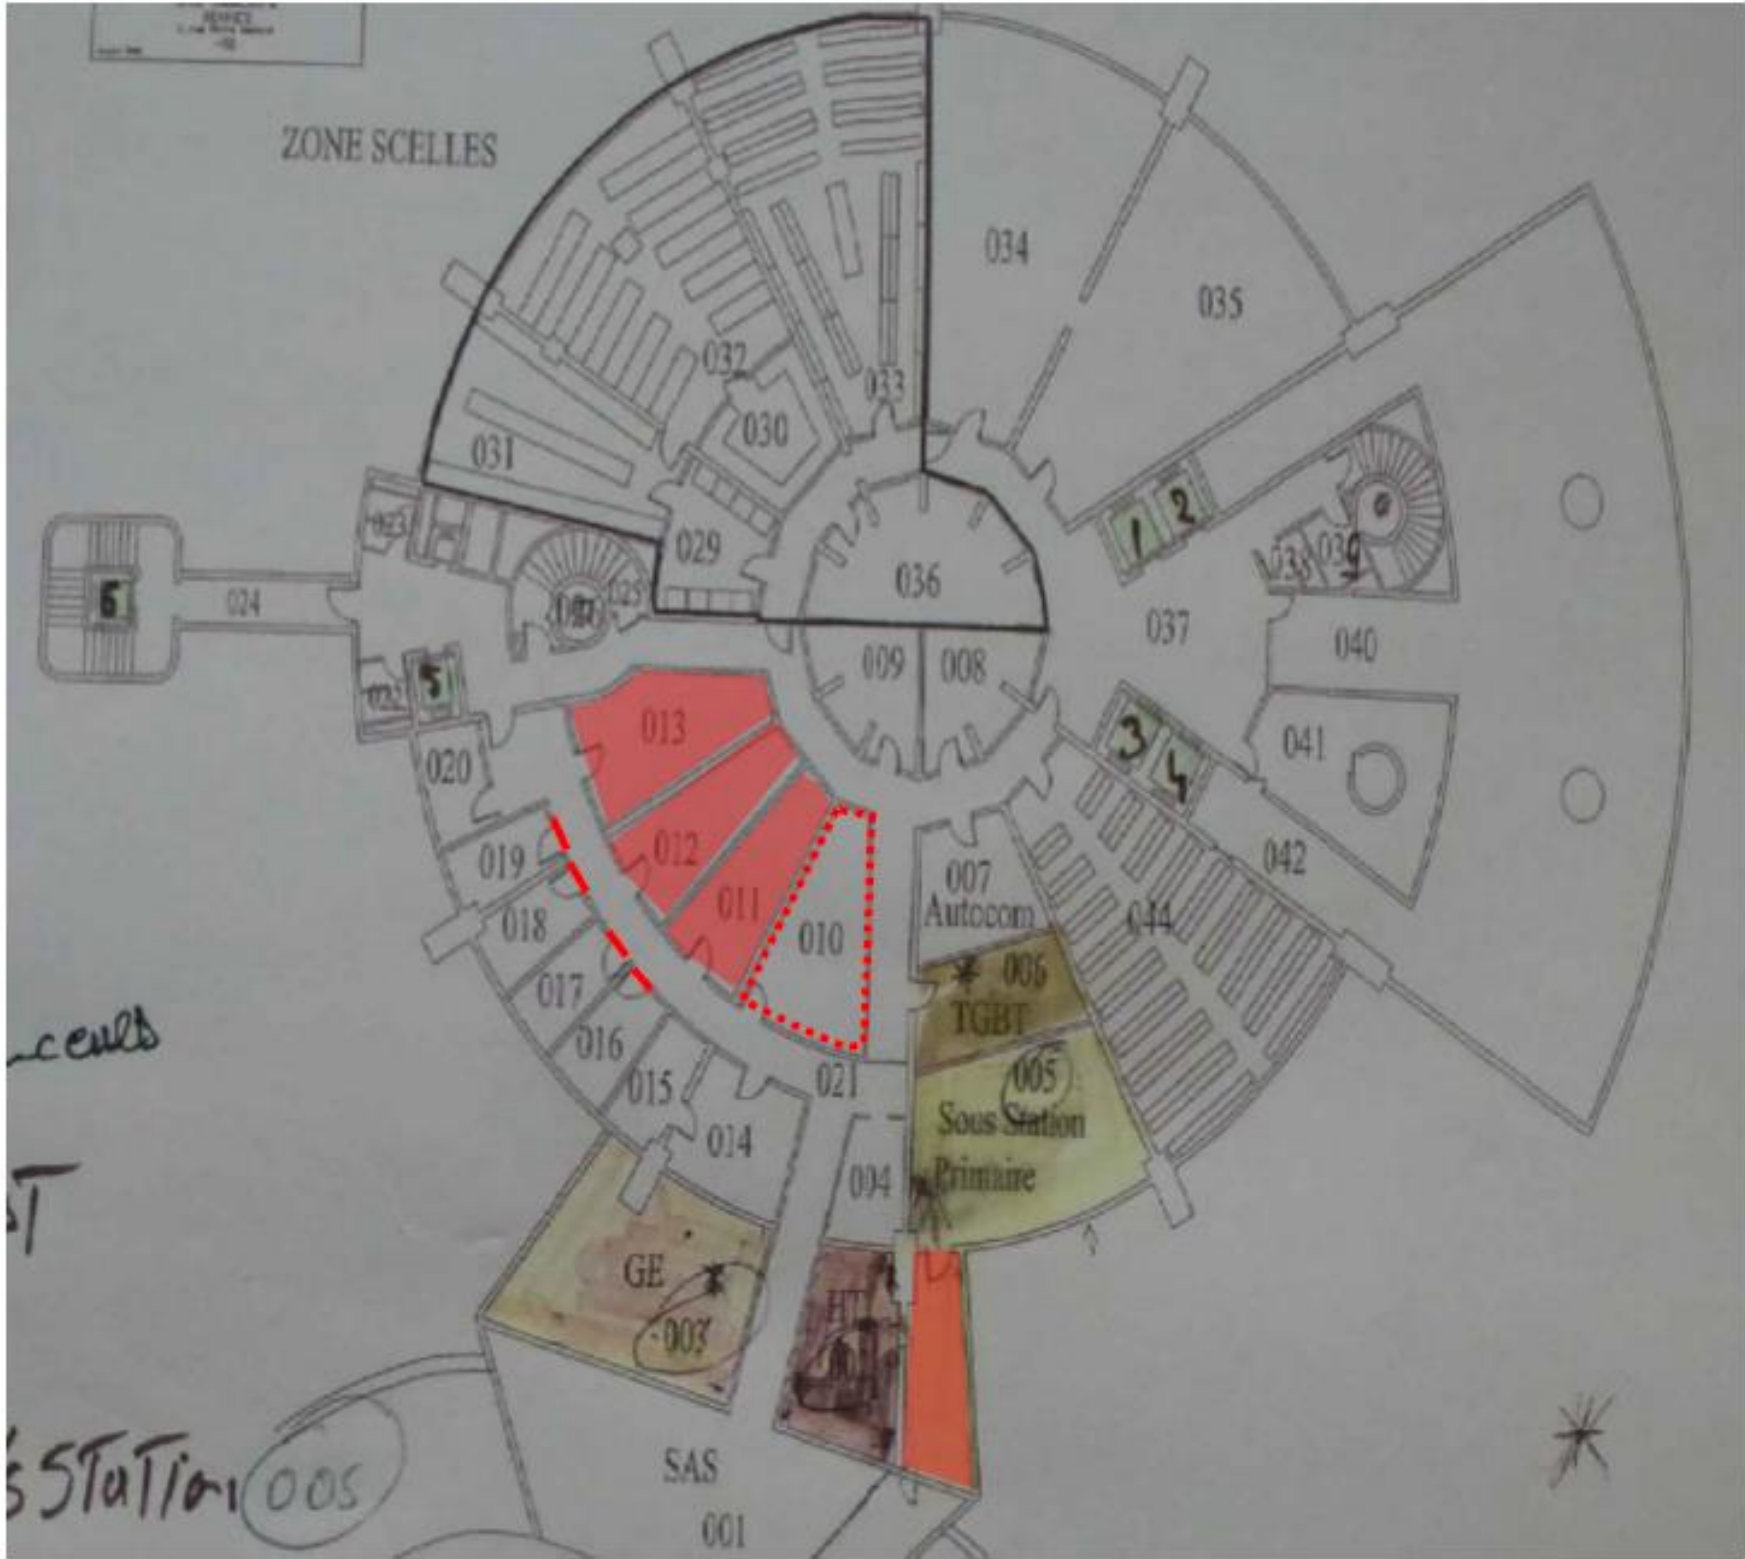
-   PLAFOND AMIANTE
-   PLINTHE AMIANTE
-   JOINT DE CHASSIS DE PORTE AMIANTE
