LRMH - COMMUNS OUEST

AVANT-PROJET (AVP)

Restauration et redéploiement du Laboratoire de
Recherche des Monuments Historiques

AOUT 2023

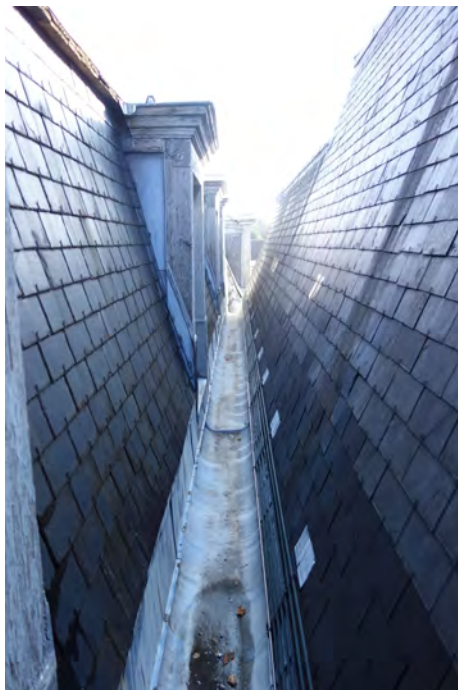
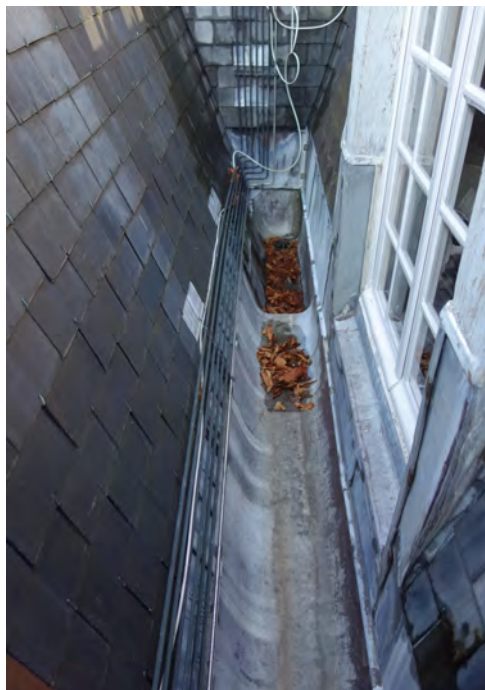
Vues du chéneau séparant les toitures des bâtiments C et C' ainsi que des lucarnes de l'ancienne Orangerie donnant sur le brisis nord de la cour couverte

A l'instar des gouttières encaissées présentes en bas de pente des brisis, il assure la canalisation des eaux de pluie entre les deux bâtiments.

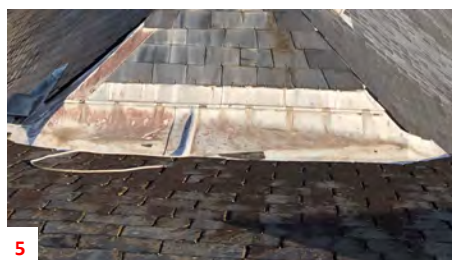
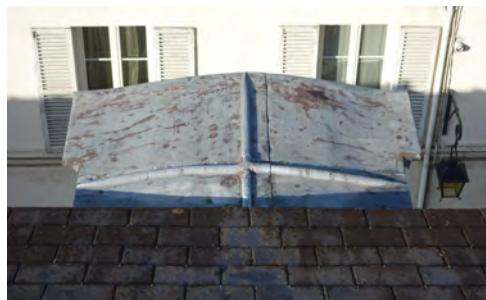
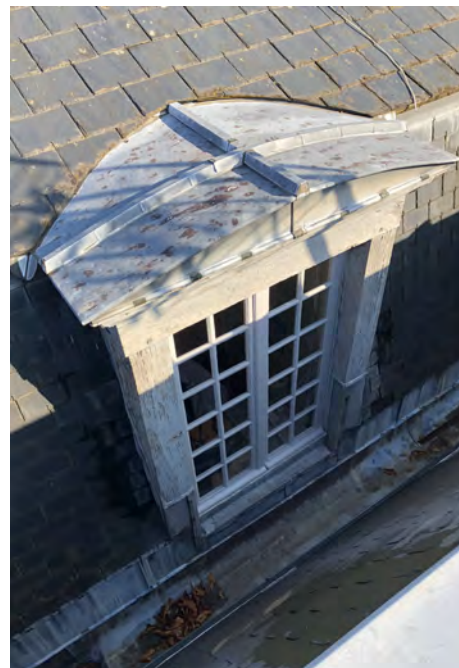
- 1.** Oxydation et déformation des éléments en plomb
- 2.** Coulures d'oxydation sur le couverture causées par la corrosion des éléments métallique des verrières
- 3.** « Rapiéçage » soudé sur un terrasson en zinc
- 4.** Oxydation des arêtiers et déformation des crochets
- 5.** Oxydation et vétusté des éléments en plomb
- 6.** soulèvement et déformation des couvre-joints en zinc

En haut à gauche : protection en plomb d'un fronton cintré d'une lucarne

En haut à droite : protection en zinc (lucarne bâtiment C)

On note par ailleurs, qu'excepté les lucarnes de l'Orangerie et celles situées sur le versant sud du bâtiment B, l'ensemble des protections des frontons et des entablements est réalisé en plomb avec joncs et pattes de fixation en cuivre étamé. Ces ouvrages subissent également les affres du temps et présentent une certaine vétusté.

Selon de récentes études, la présence d'oxydation des tables de plomb semble être une conséquence naturelle du vieillissement des éléments. Bien qu'elle soit considérée comme une altération de surface sans conséquence sur les propriétés mécaniques, il s'avère techniquement impossible, voir hasardeux, sans essai en laboratoire de chacun des éléments d'attester de la pérennité des ouvrages atteints.

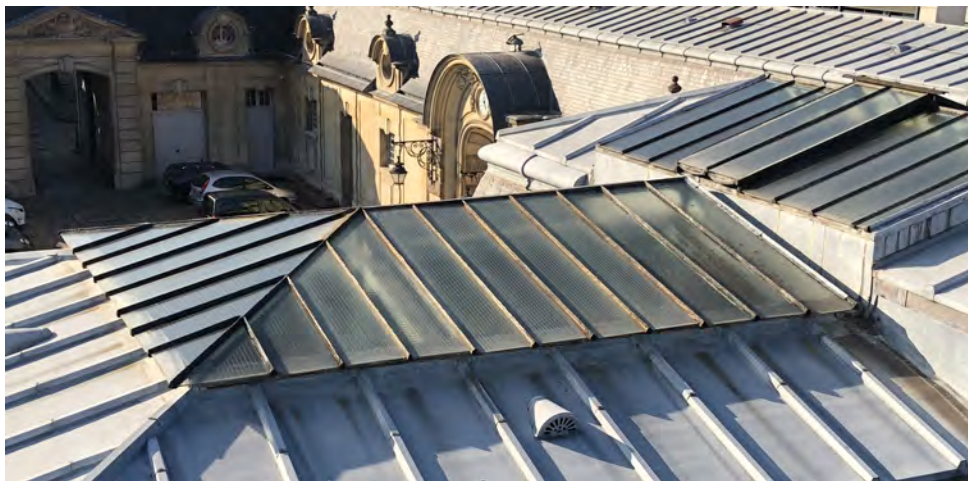
Ci-contre : Oxydation des couvre-joints en plomb et soulèvement/déformation des tables

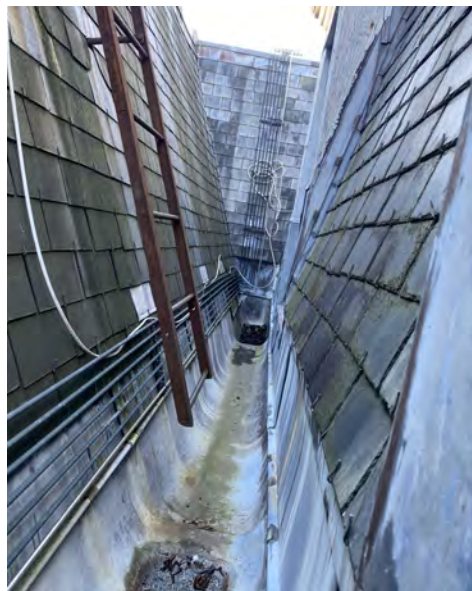
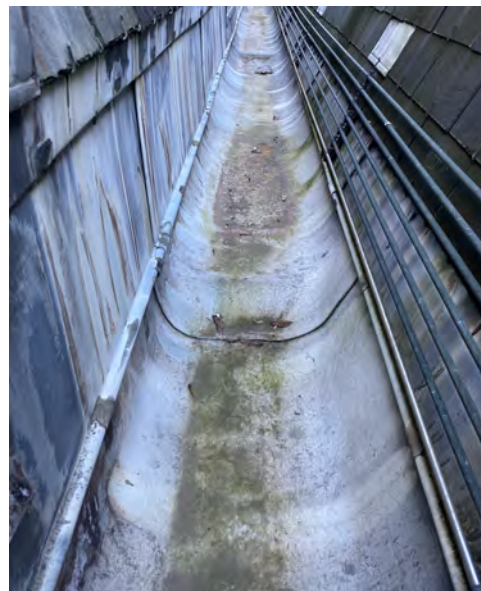
Altération des accessoires de couverture assurant l'étanchéité des verrières de la cour couverte

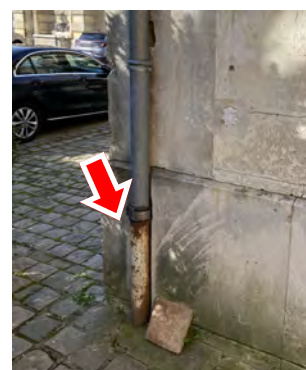
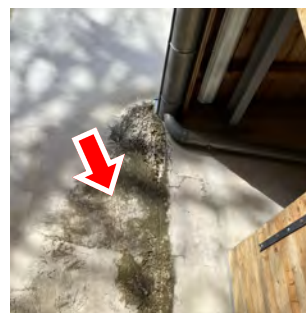
Côté nord-est, la gouttière de l'appentis situé en contrebas de bâtiment C régulièrement obstruée, entraîne la dégradation des revêtements de la cour couverte du fait de sa mise en charge lors des fortes

pluies. Ce désordre est la conséquence directe de l'absence d'entretien et de dégagement des déchets encombrant la gouttière.

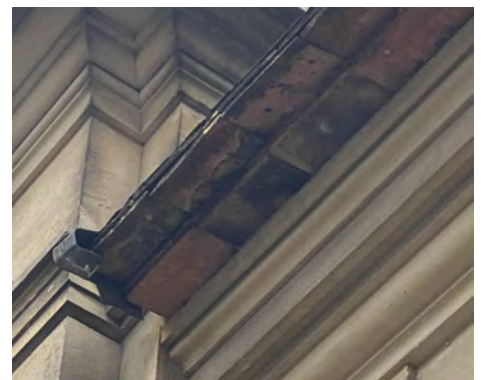
Altération des tuiles de doublis et glissement d'un talon en plomb

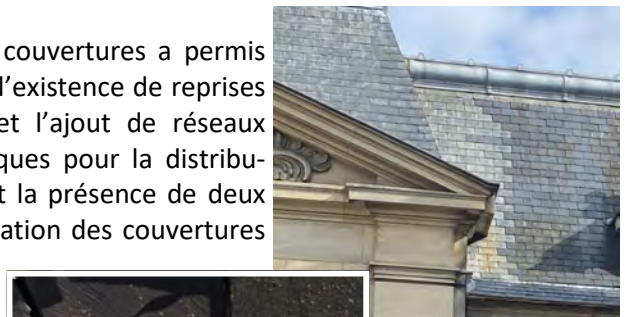
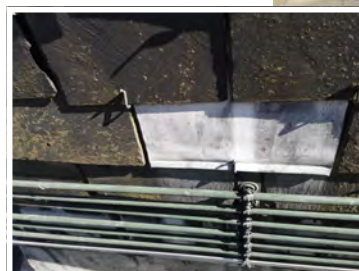
Reprise partielle des couvertures et pose de tubes d'alimentation d'azote et crochet en inox au droit des ardoises

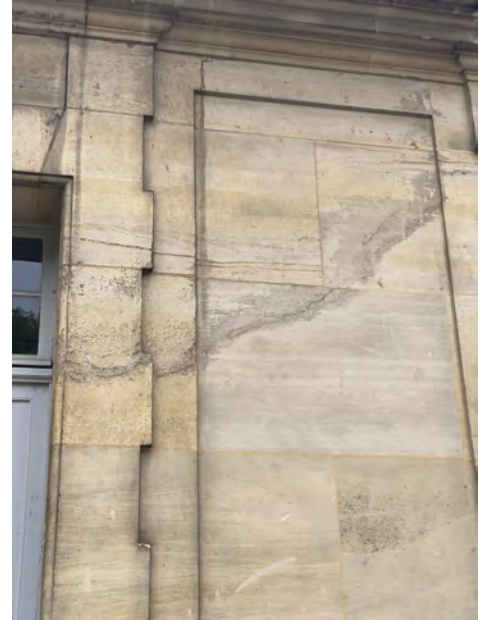
Desquamation des pierres

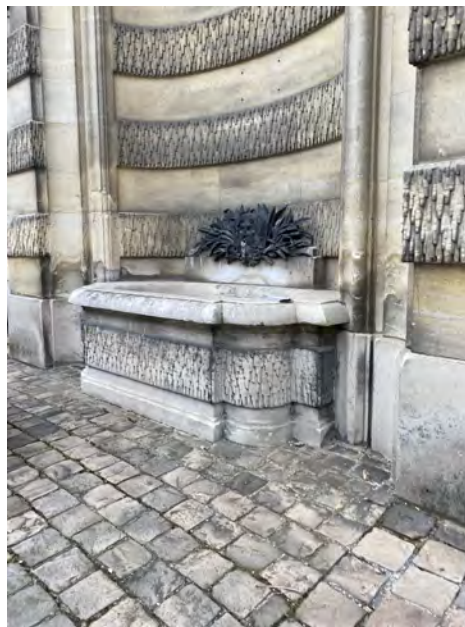
Encrassement des bossages à congélation et des pierres de la niche concave de la fontaine

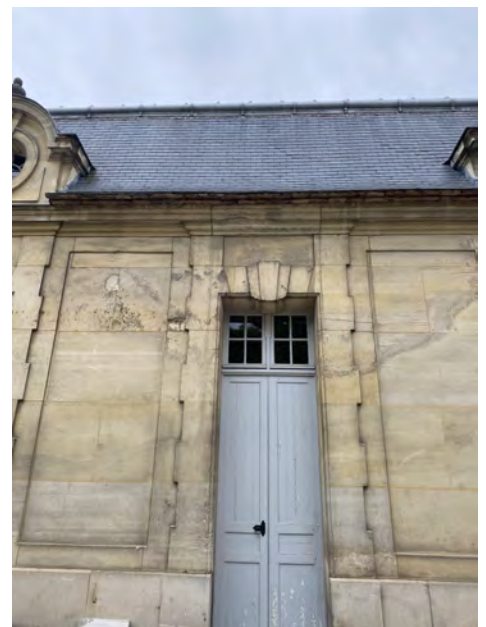
Encrassement des pierres de façade

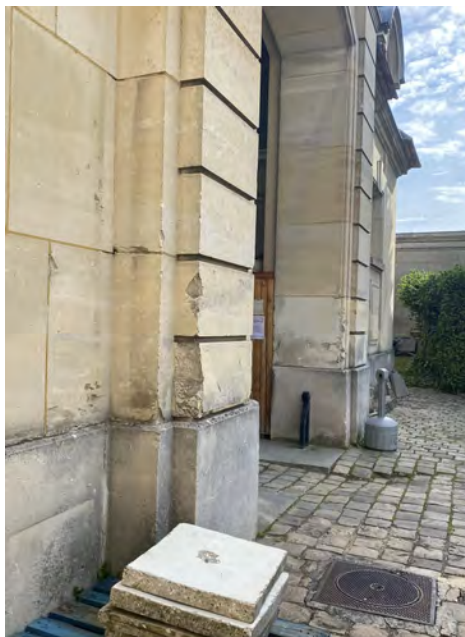
- ♦ **Epaufures des pierres en œuvre.** Ces altérations se manifestent principalement sur les piédroits des portes et des porches. Ils semblent vraisemblablement liés à l'usage du bâtiment et non à la vétusté des maçonneries (choc lors du passage des engins, stockage et manipulation de matériau, etc.) ;

Epaufure des piédroits à l'entrée de la cour couverte

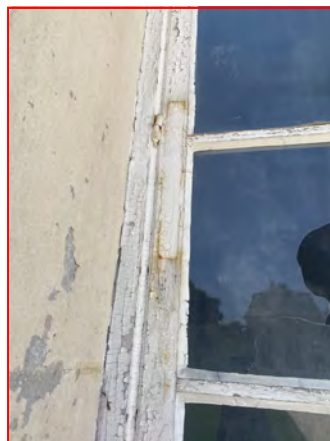
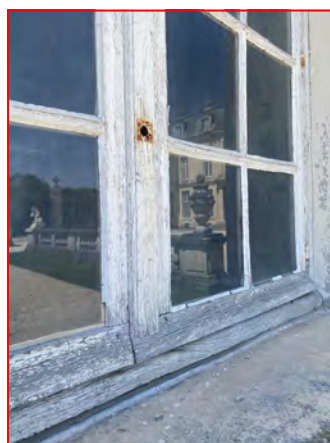
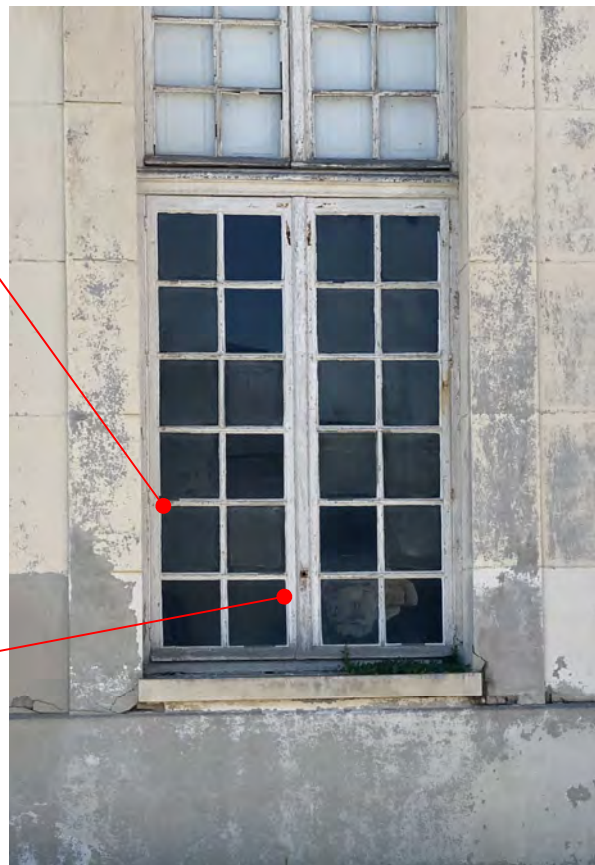
Modification de la fenêtre F011e avec la création d'un châssis dormant et d'un « carré pompier »

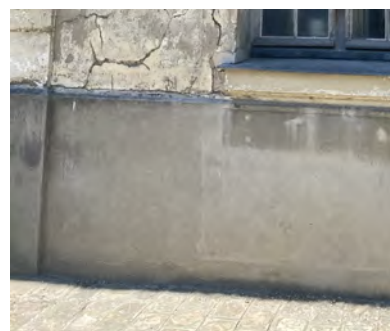
- ♦ **La mise en œuvre de mortier au ciment** au droit des soubassements des bâtiments C et D ou dans le cadre de réparations/reprises tel que les bossages d'angle sur rue, etc. On note par ailleurs une fissuration et un décollement ponctuel de ces mortiers.

Remplacement des soubassement par des éléments en ciment

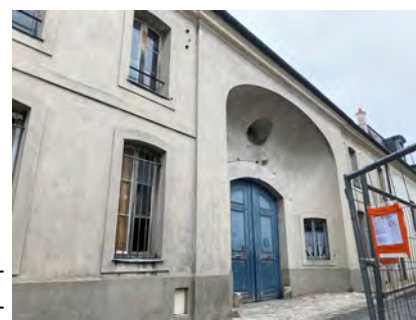
Las, côté ouest, l'application du ciment sur la façade du bâtiment D ne s'est pas limitée à de simples reprises mais recouvre l'intégralité de l'élévation.

Vues de la façade ouest du bâtiment « La France »

Hormis son aspect et la perte des enduits anciens, l'utilisation de ces mortiers étanches pose de grave problème dans la conservation des maçonneries. De par leur nature, ils sont porteur de désordres et provoquent la dégradation des ouvrages sous-jacents.

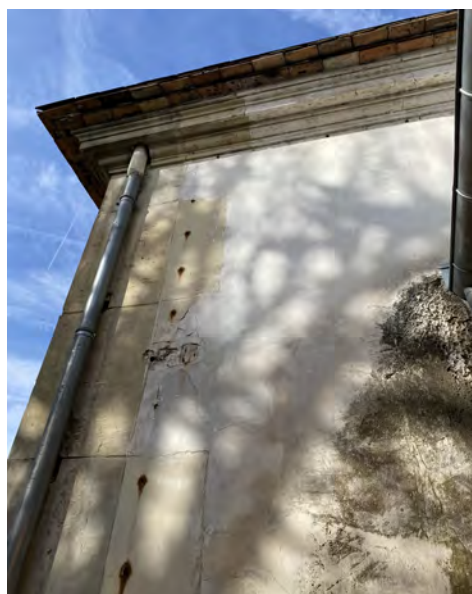
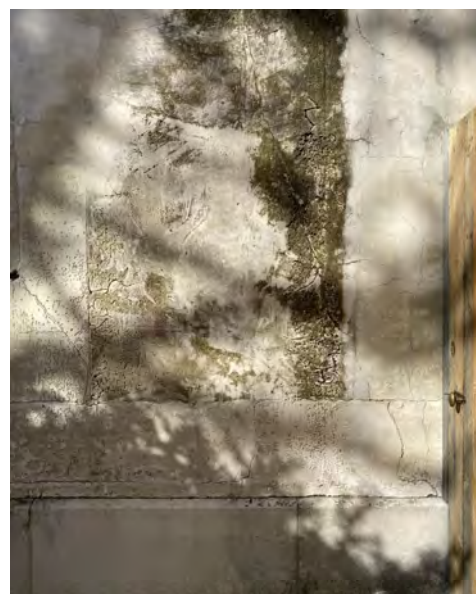
Ci-contre : Clichés illustrant le développement des mousses et lichens ainsi que le « piquage » de l'enduit au plâtre suite à l'écoulement répété des eaux de pluie

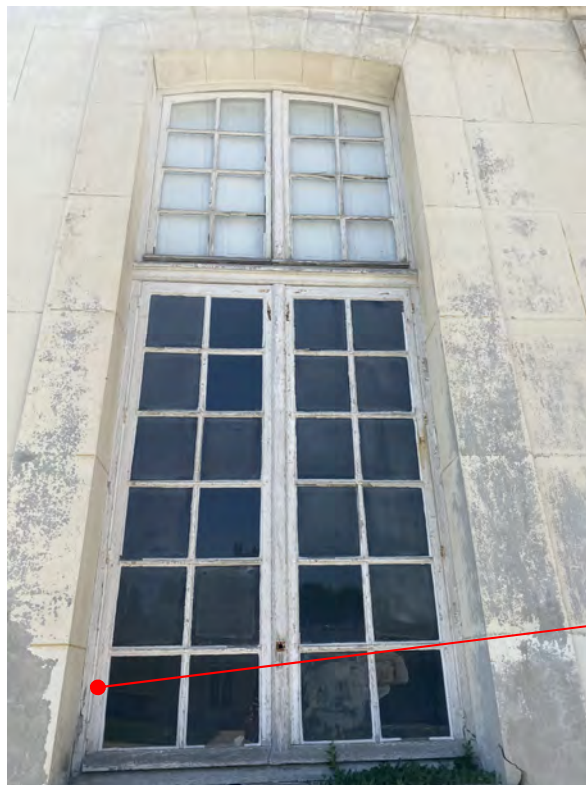
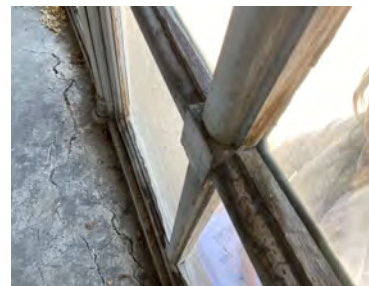
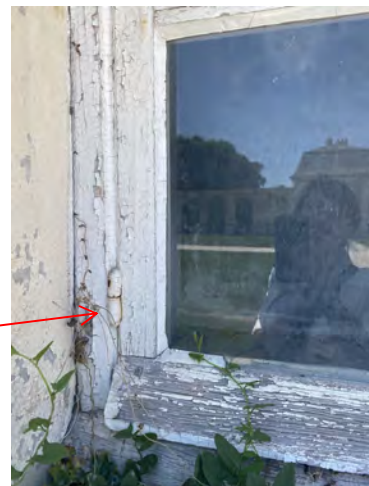
A l'instar des portes précitées, quelques unes des menuiseries comme les baies F011e et F012e, ont également fait l'objet d'un modification de leur sens d'ouverture ou de leur système d'occultation intérieur.

Clichés de la baie F011e ayant été modifiée lors des aménagements du bâtiments C

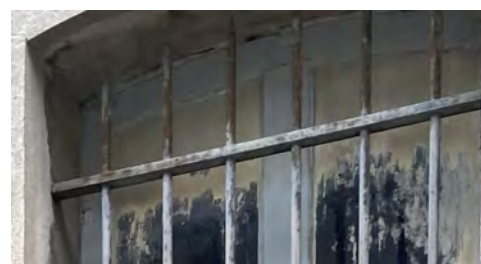
Détail de la lisse haute et des barreaux en fer rond corrodés

Ils feront l'objet d'une restauration complète incluant : le remplacement des pièces altérées comprenant la dépose et le descellement soignés, le décapage des éléments, le nettoyage par brossage, le traitement des fers par passivation, la vérification des scellements, la repose ou pose des éléments neufs, les ajustements nécessaires, les façon de fixation par vissage ou soudure des barreaux et la mise en peinture avant repose.

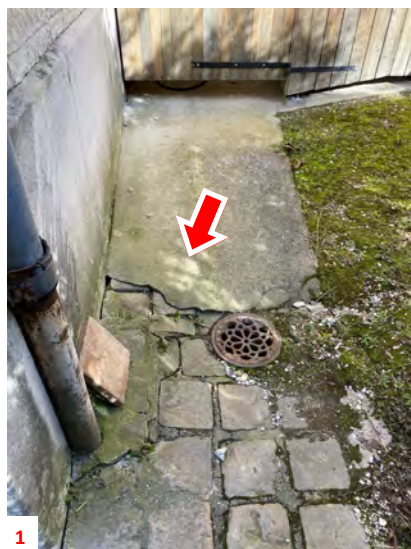
1. Revers pavé partiellement recouvert par une chape ciment

Les revêtements en ciment seront supprimés et remplacés par des revêtements pavés notamment le long des élévations de l'annexe et de l'extrémité est de la cour couverte.

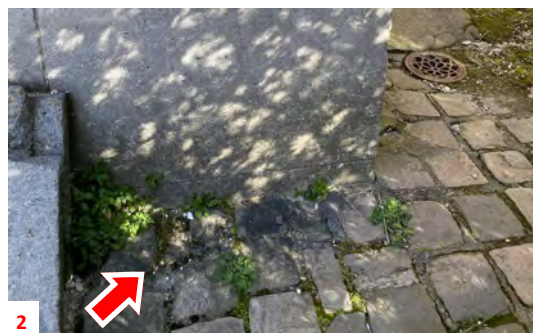
2. Développement de mousses et végétation parasite

Côté cour, l'ensemble des revêtements pavés présente un important dégarnissage ayant favorisé le développement des mousses et végétations parasites.

Dans le cadre des travaux de réaménagement et de restauration des commons ouest, l'ensemble des sols pavés seront déposés en conservation afin de permettre la réfection des fonds de forme et la modification ou mise en œuvre des réseaux enterrés.

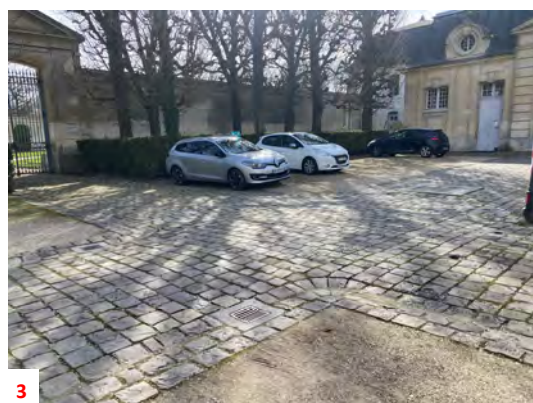
3. Vue générale de la cour - le pavage est fortement dégarni

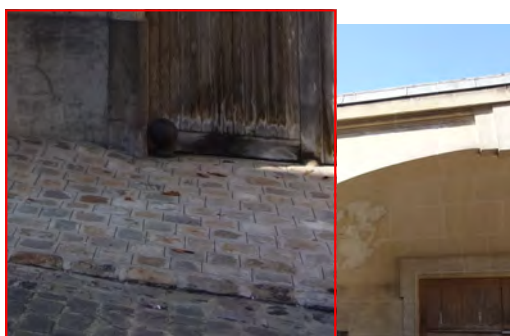
4. Revêtement en pavé avec faux joint tiré au fer et jointoiment en ciment couvrant

Le sol de l'entrée du bâtiment « La France » reçoit quant à lui un traitement en pavé jointoyés au ciment. On note le traçage de faux joints tirés au fer dans le jointolement des pavés s'apparentant plus à un recouvrement partiel qu'à un jointolement à fleurant.

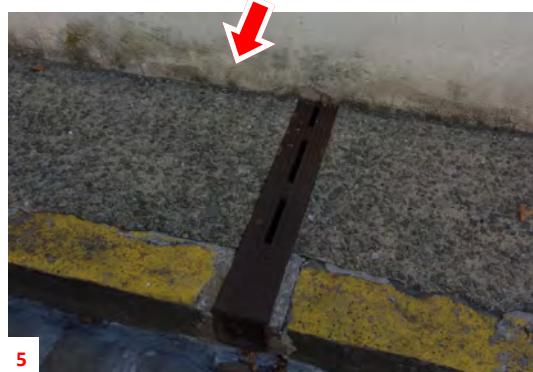
5. Revêtement en béton désactivé le long des élévations ouest

L'ensemble est très imperméable est provoque de effets de rejaillissement au pied des façades, contribuant alors au vieillissement prématuré des ouvrages.

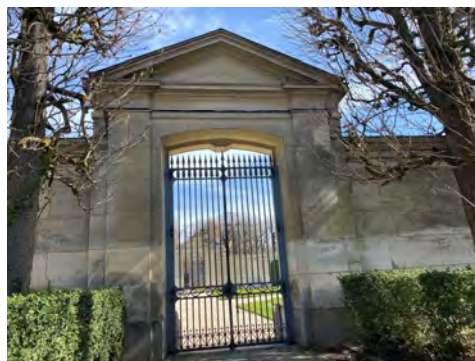
Encrassement et développement de mousses et lichens sur les maçonneries du portail oriental de la cour

Concomitamment aux travaux de restauration des façades, l'élévation intérieure du mur de clôture bénéficiera d'un nettoyage complet par micro-gommage ainsi que de la restauration des pierres présentant une altération.

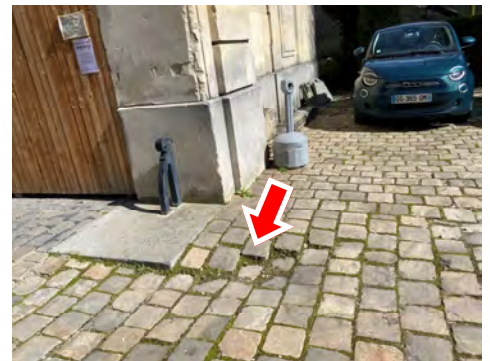
Déformation et affaissement ponctuel du sol pavé de l'allée principale

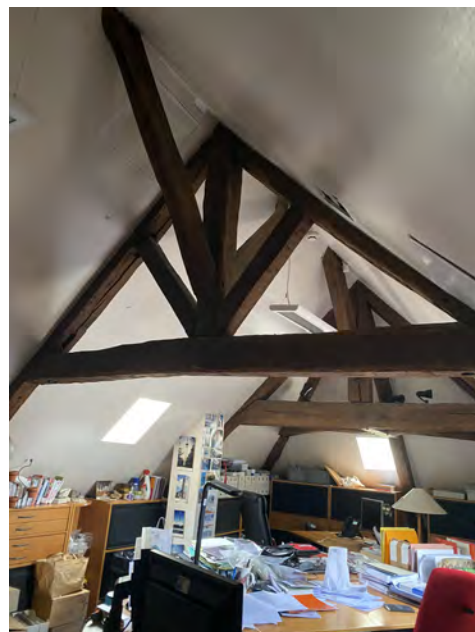
Vue de la charpente du bâtiment D

Seule les fermes de la charpente du bâtiment D est encore visible. On notera par ailleurs que l'examen a révélé la présence d'anciennes attaques d'insectes (petites vrillettes) au droit des entrails retroussés ou à la base des arbalétriers.

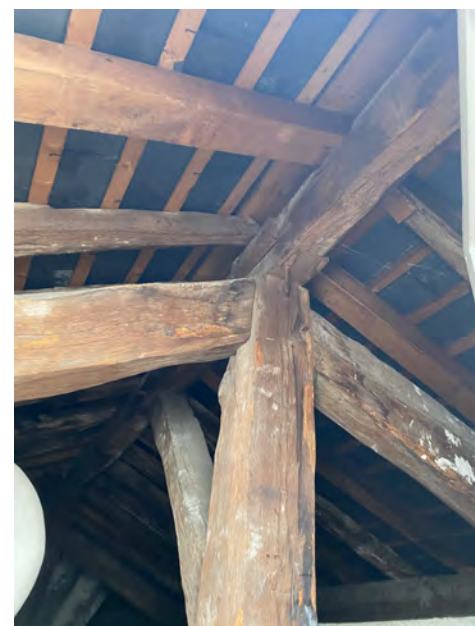
Ces éléments datent vraisemblablement des derniers travaux de restauration des couvertures effectués au cours du XXe siècle.

Cliché d'une des fermes du bâtiment C où l'on observe la mise en place de chevron neuf

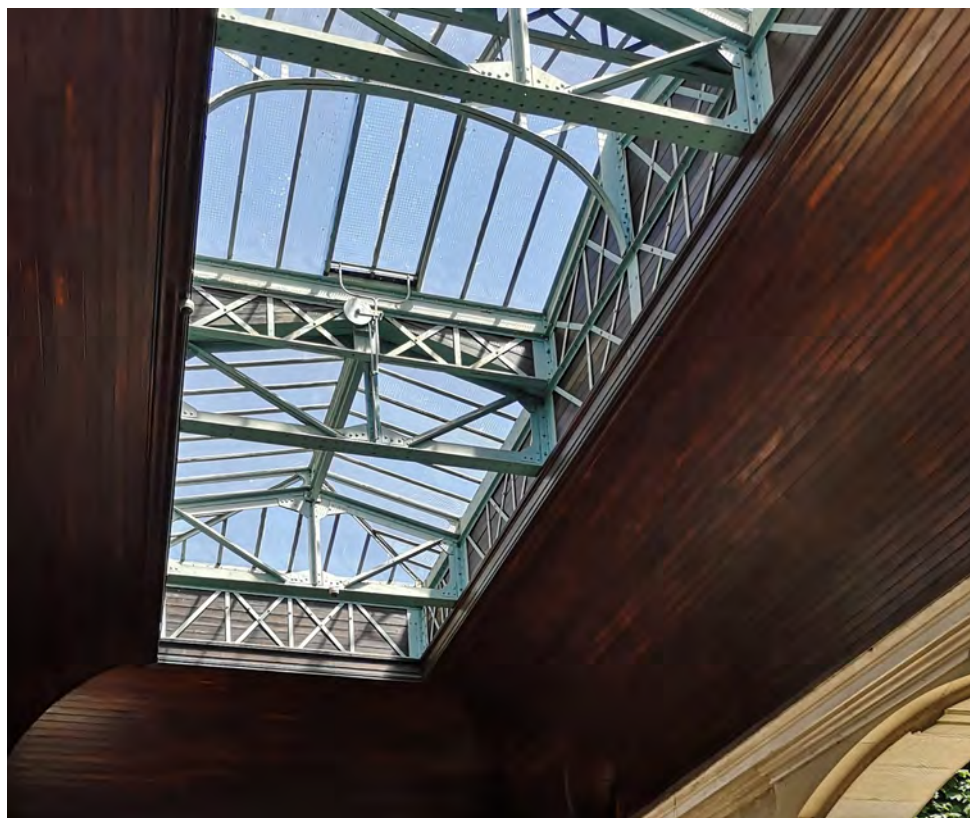
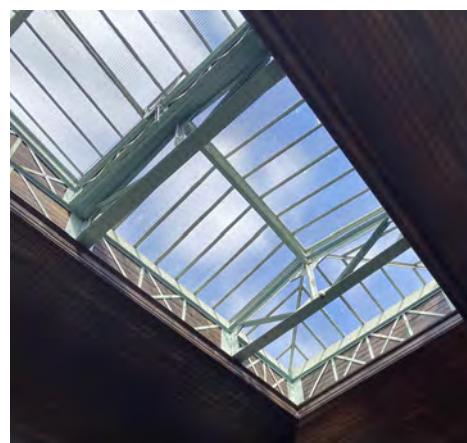
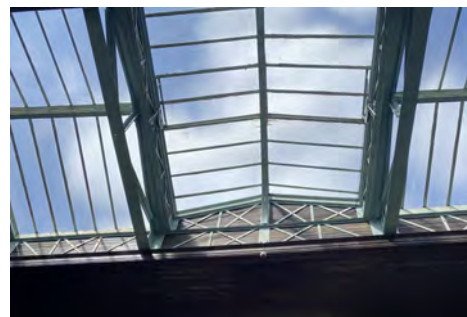
Clichés ci-contre et ci-dessous à droite : vues de la charpente métallique de la cour couverte

Bien qu'elle ne semble pas présenter de désordres particulier, une révision de l'ensemble sera à prévoir.

Cette intervention permettra d'effectuer la vérification des assemblages et fixation, le nettoyage de l'ensemble et la remise en peinture des éléments le nécessitant. Le cas échéant, une réfection des pièces altérées ou des assemblages défectueux sera effectuée.

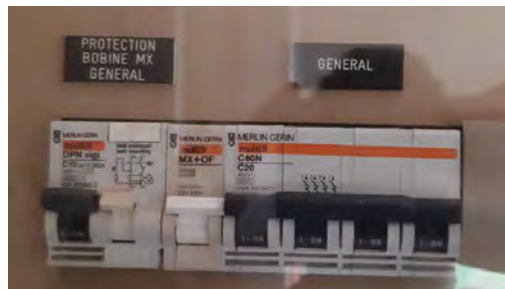
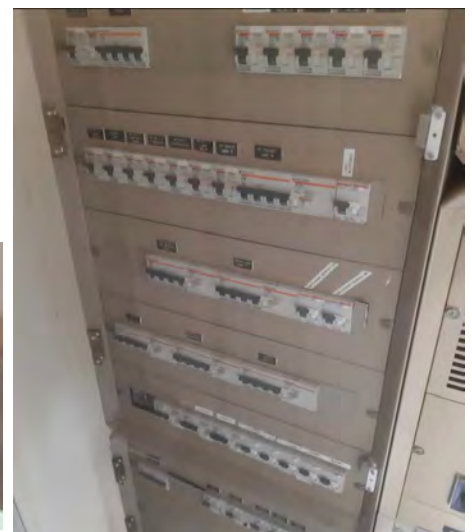
Les installations électriques sont vieillissantes et non adaptées à la nouvelle répartition des locaux :

- Le fonctionnement de certains espaces, type atelier ou laboratoire, provoquent des répercussions électriques sur le fonctionnement d'autres espaces. Il est nécessaire de repenser l'infrastructure pour un meilleur usage ;
- Les installations électriques existantes permettent difficilement une évolutivité des espaces ;

- Les équipements électriques des tableaux électriques sont en MERLIN GERIN et nécessiteraient un remplacement dans le cadre d'une meilleure maintenance de ces équipements ;

Les éclairages sont insuffisants dans les espaces pour assurer les niveaux d'éclairage normatifs attendus.

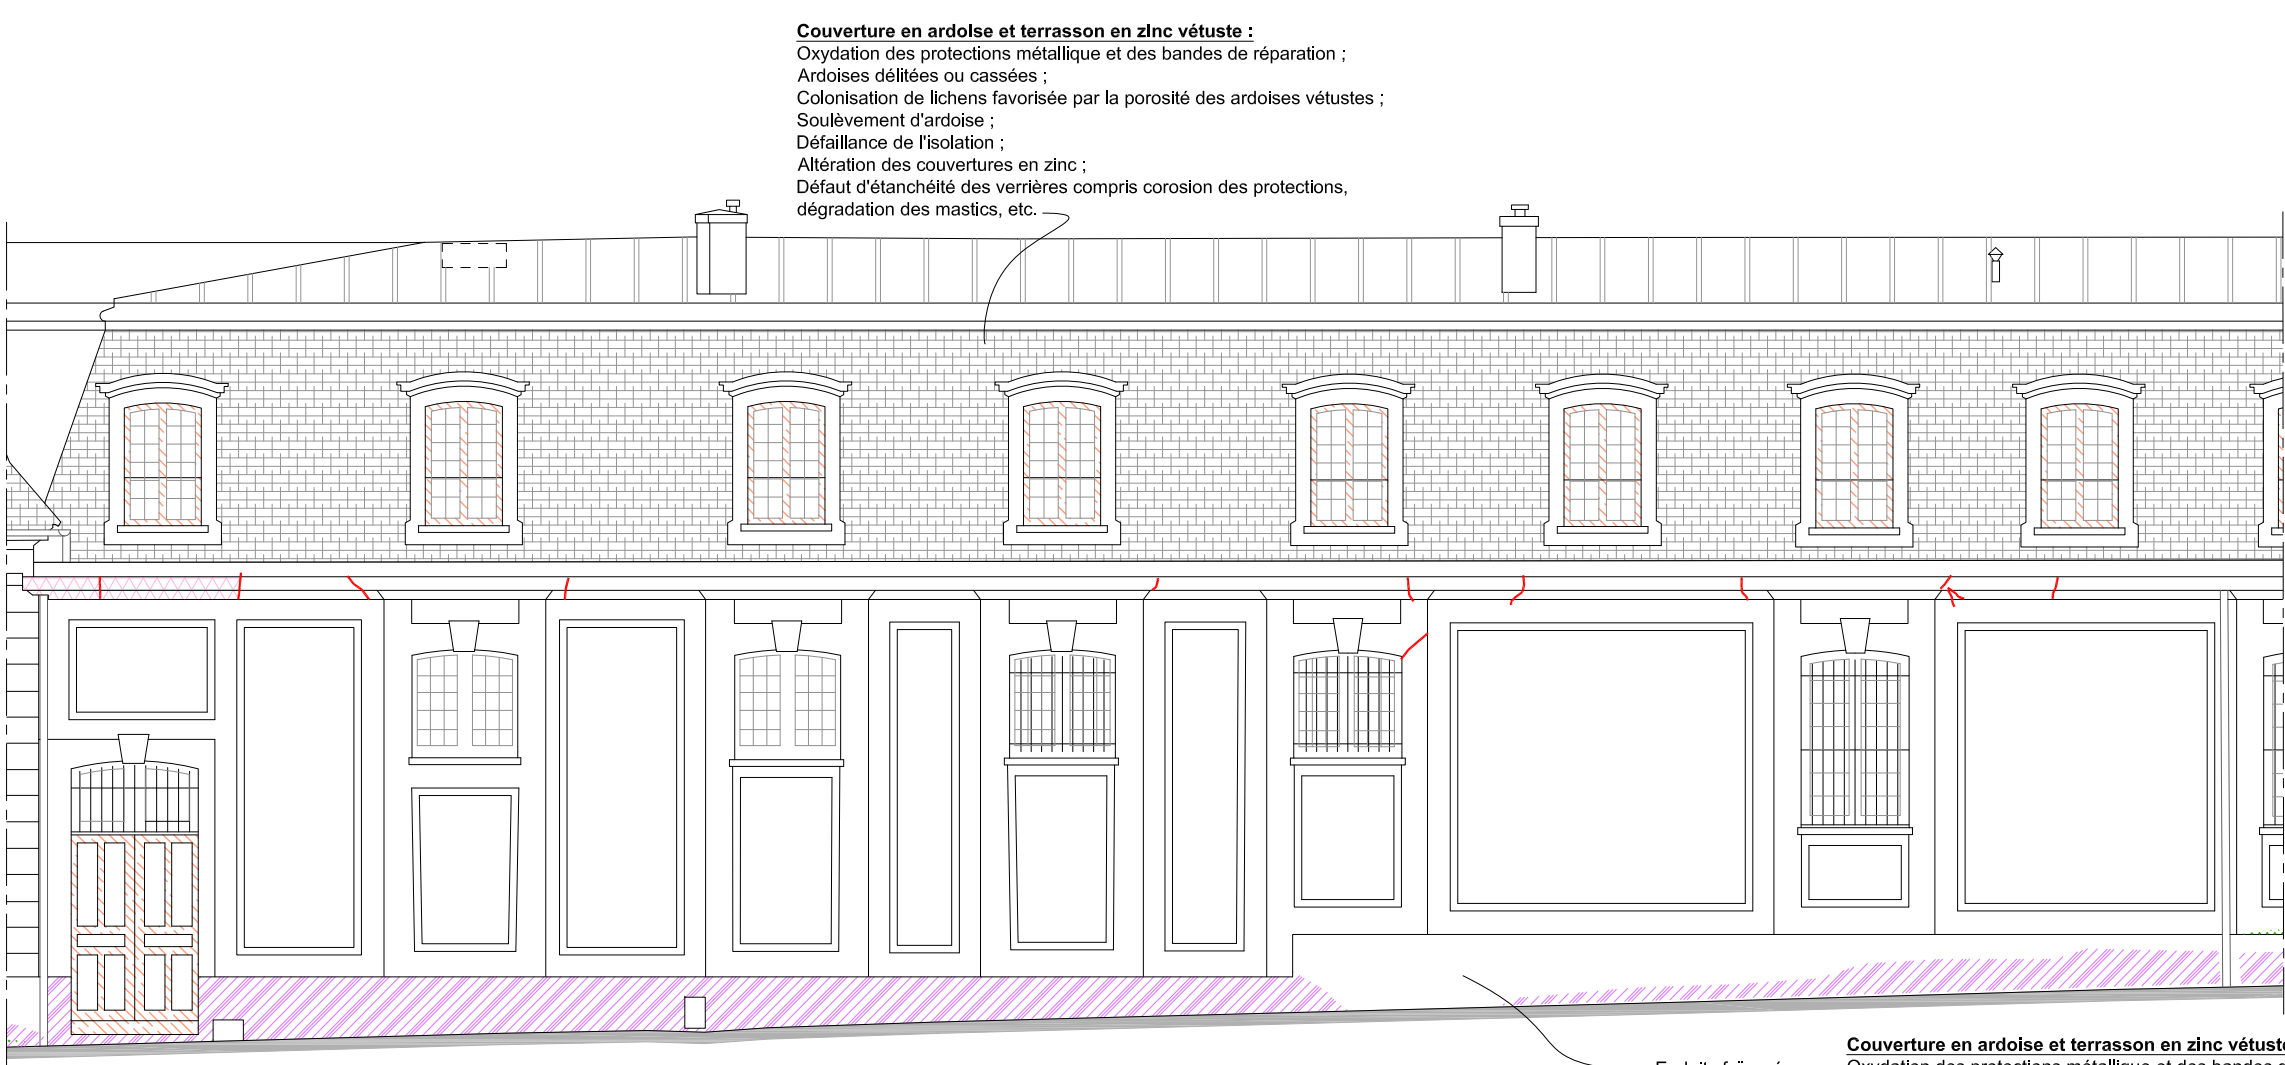
Bâtiments A - Elévation ouest - partie nord

Enduits faïencés

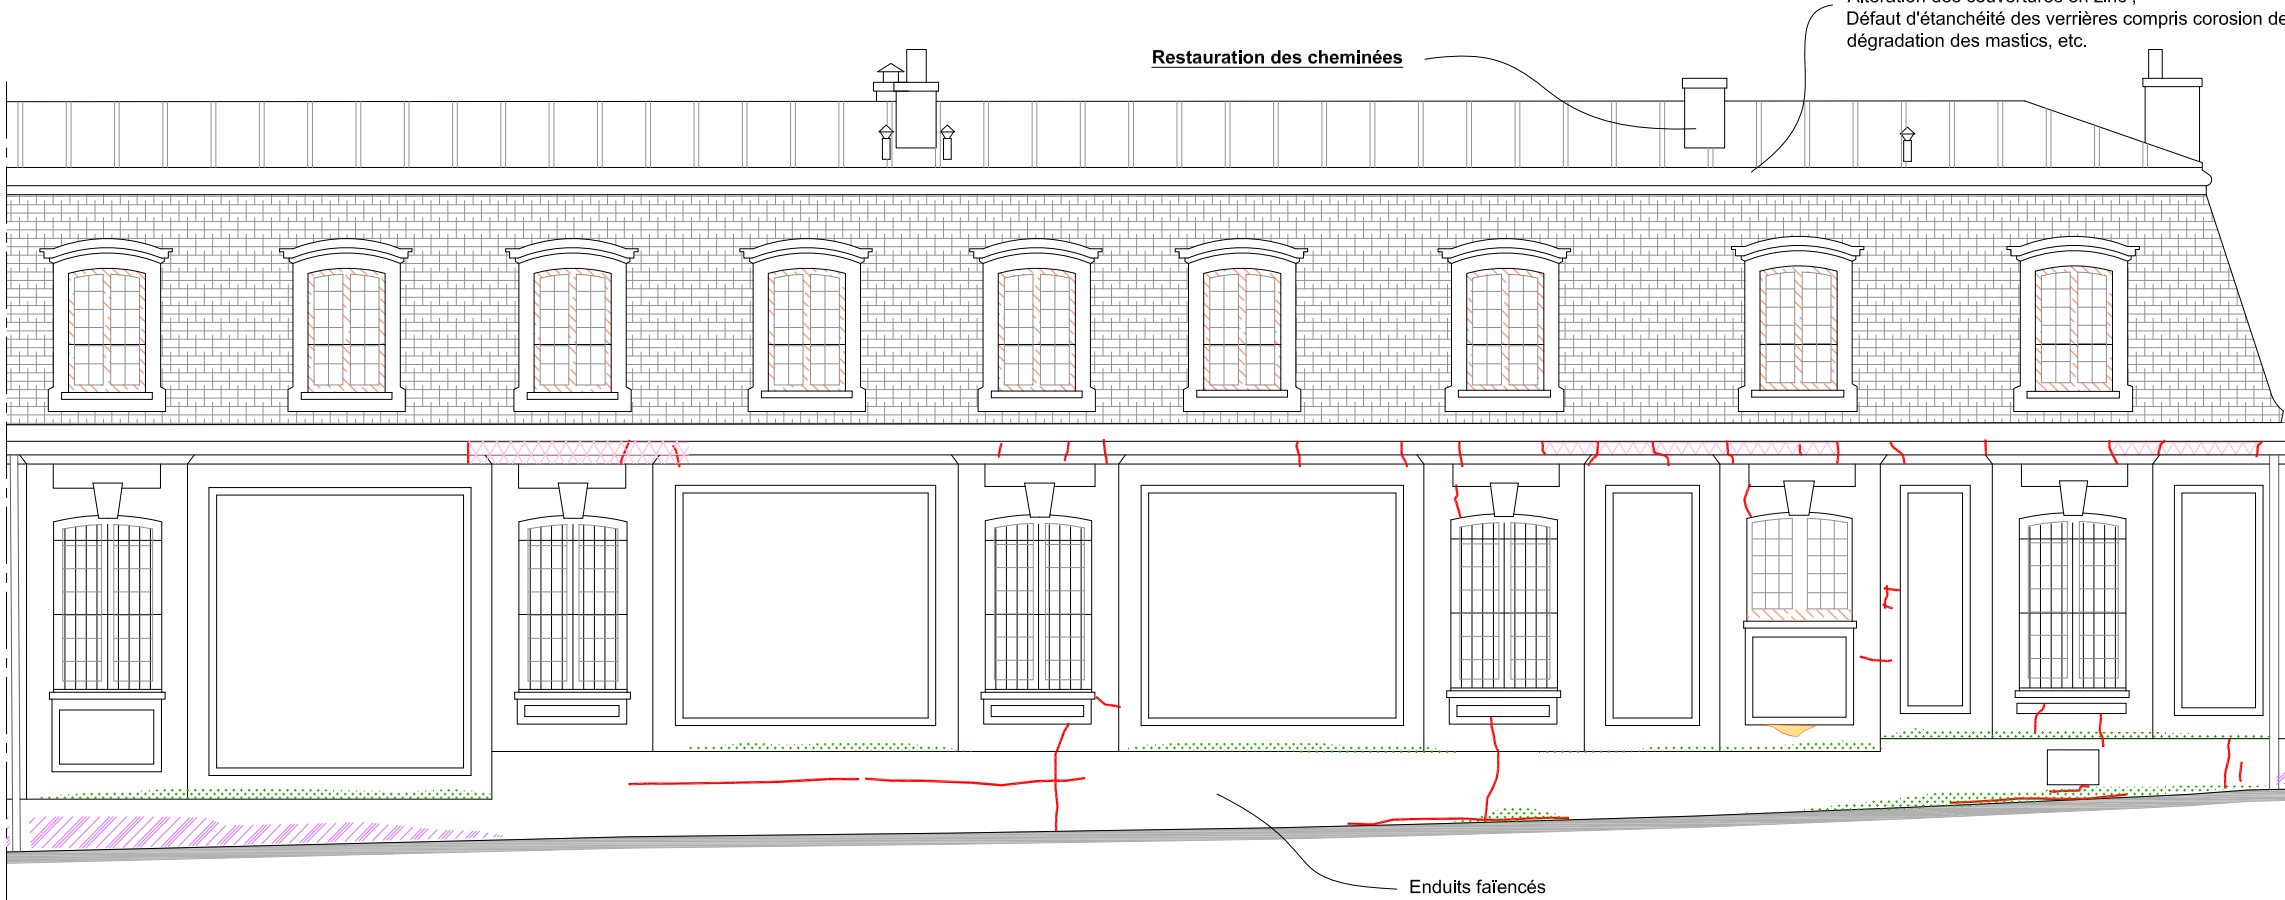
Bâtiments A - Elévation ouest - partie sud

- Oxydation des protections métallique et des bandes de réparation ;
- Ardoises délitées ou cassées ;
- Colonisation de lichens favorisée par la porosité des ardoises vétustes ;
- Soulèvement d'ardoise ;
- Défaillance de l'isolation ;
- Altération des couvertures en zinc ;
- Défaut d'étanchéité des verrières compris corrosion des protections, dégradation des mastics, etc.

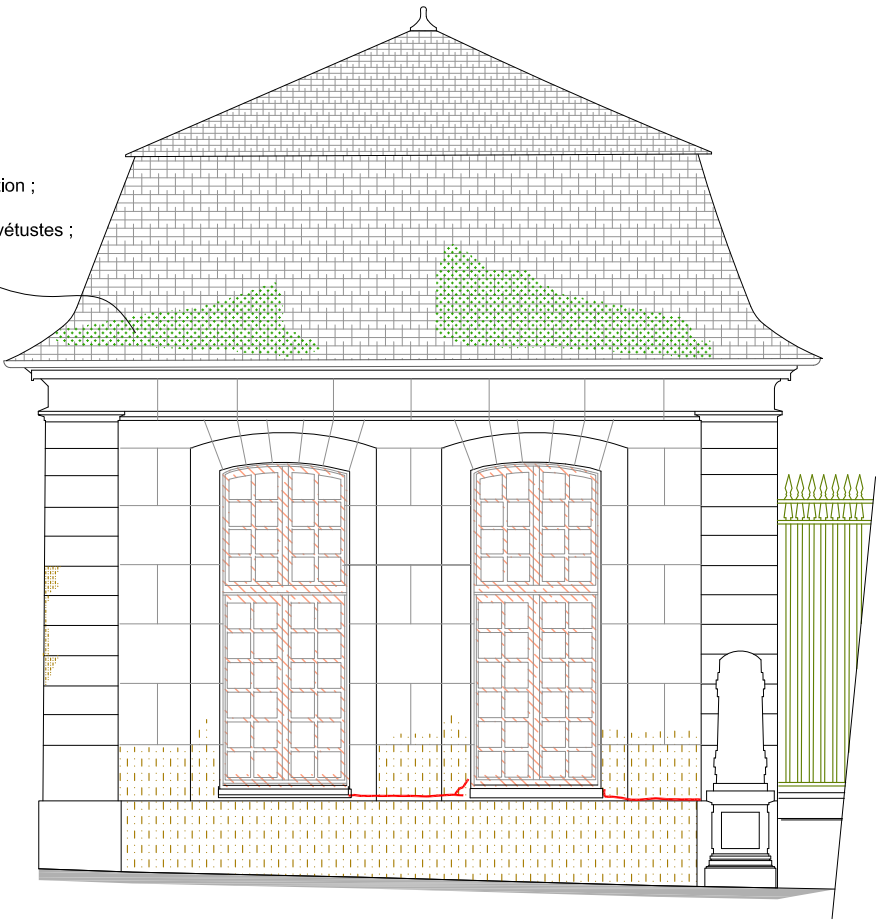
Bâtiment C - Elévation est - sur cour d'Honneur du château

Couverture en ardoise et terrasson vétuste :
Oxydation des protections métallique et des bandes de réparation ;
Ardoises délitées ou cassées ;
Colonisation de lichens favorisée par la porosité des ardoises vétustes ;
Soulèvement d'ardoise

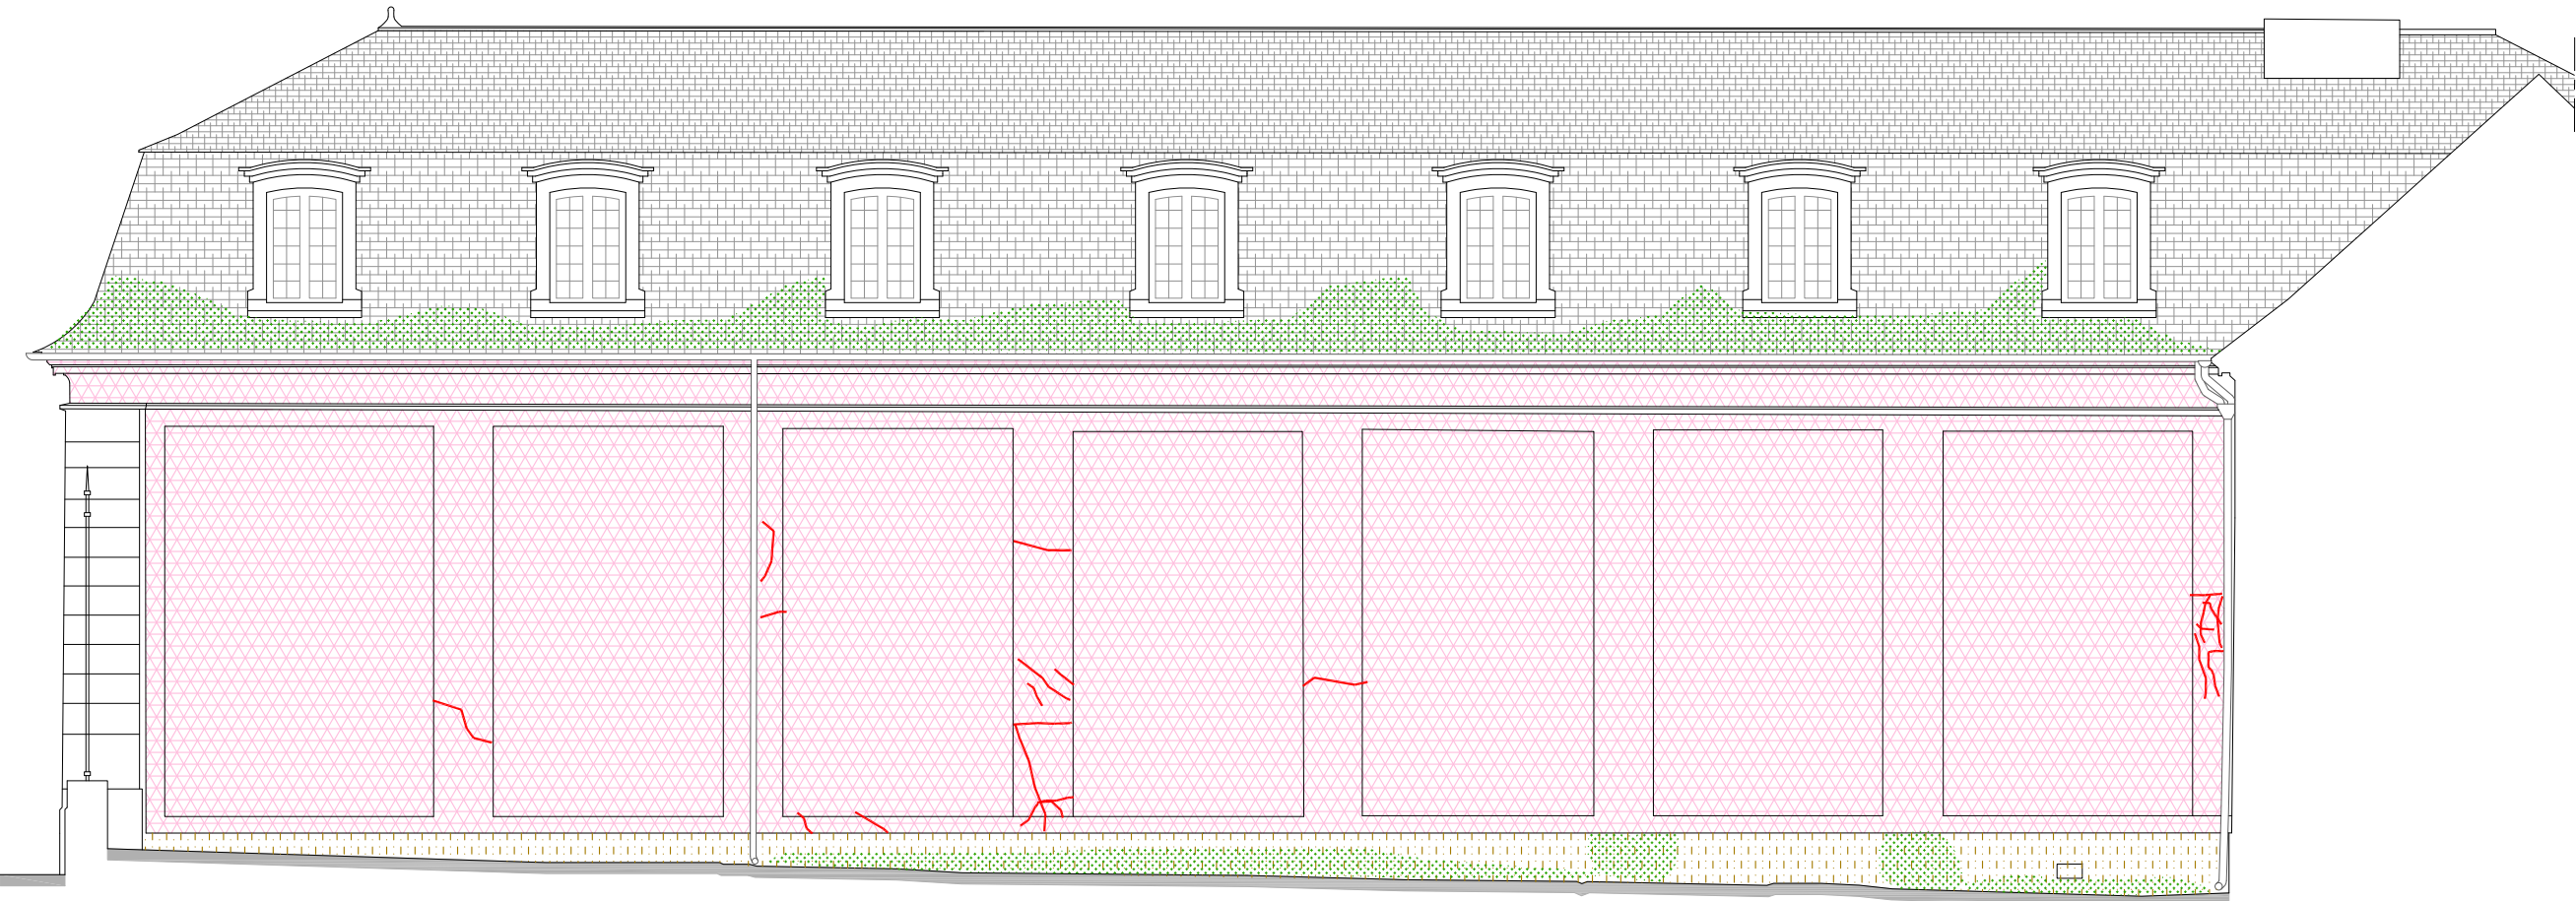
Bâtiment C - Elévation nord

Couverture en ardoise et terrasson vétuste :
Oxydation des protections métallique et des bandes de réparation ;
Ardoises délitées ou cassées ;
Colonisation de lichens favorisée par la porosité des ardoises vétustes ;
Soulèvement d'ardoise

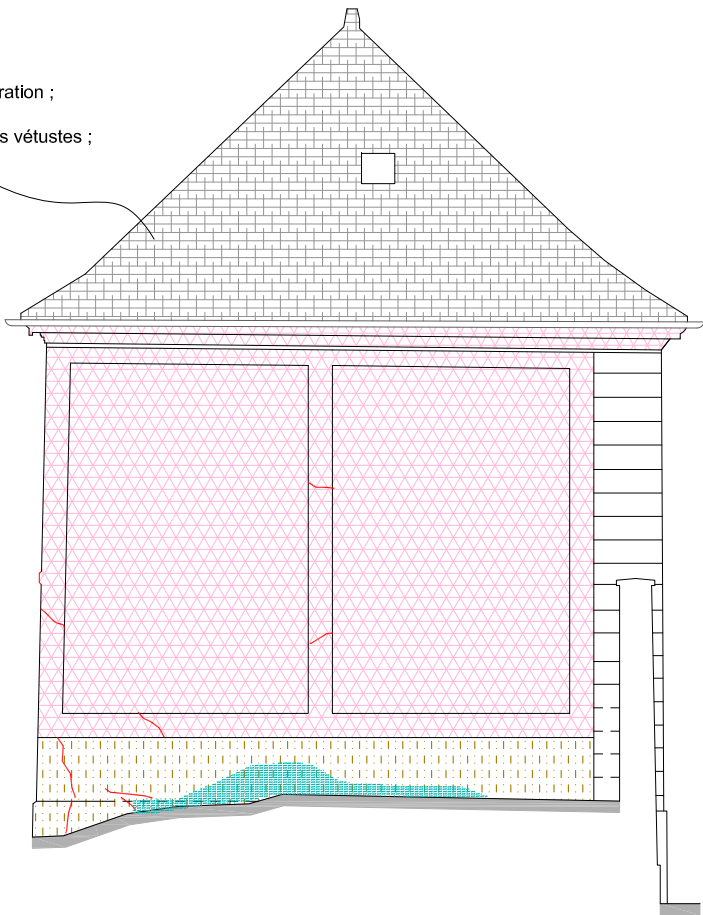
Bâtiment D dit "La France" - Elévation nord

Couverture en ardoise et terrasson vétuste :
Oxydation des protections métallique et des bandes de réparation ;
Ardoises délitées ou cassées ;
Colonisation de lichens favorisée par la porosité des ardoises vétustes ;
Soulèvement d'ardoise

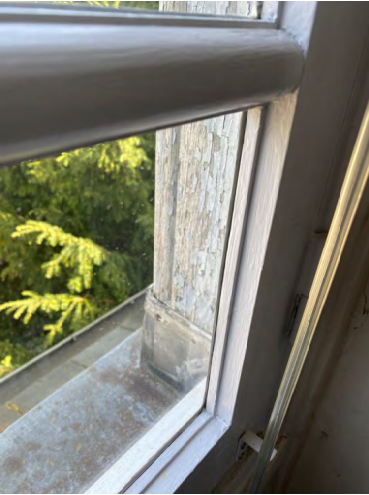
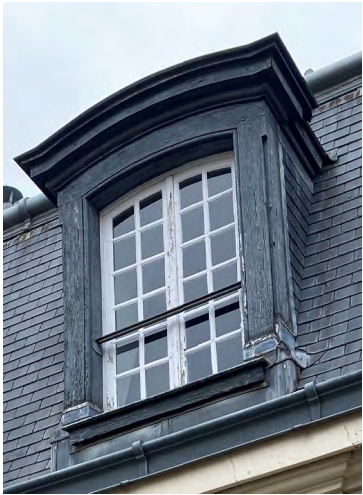
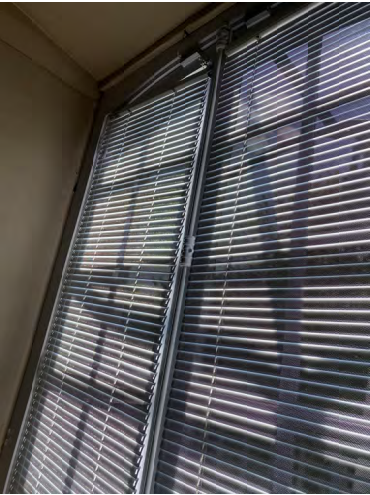
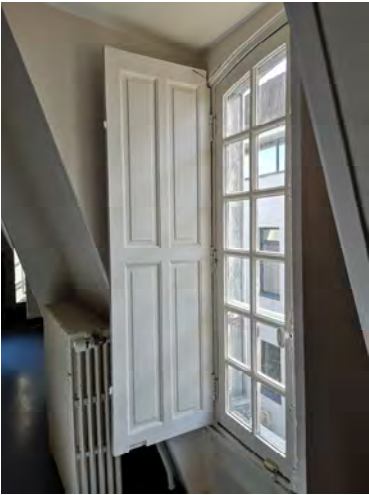
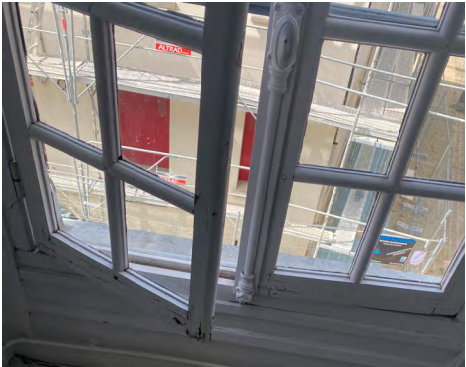
Clichés : Menuiseries F157o et F144o
