LRMH - COMMUNS OUEST

AVANT-PROJET (AVP)

Restauration et redéploiement du Laboratoire de
Recherche des Monuments Historiques

AOUT 2023

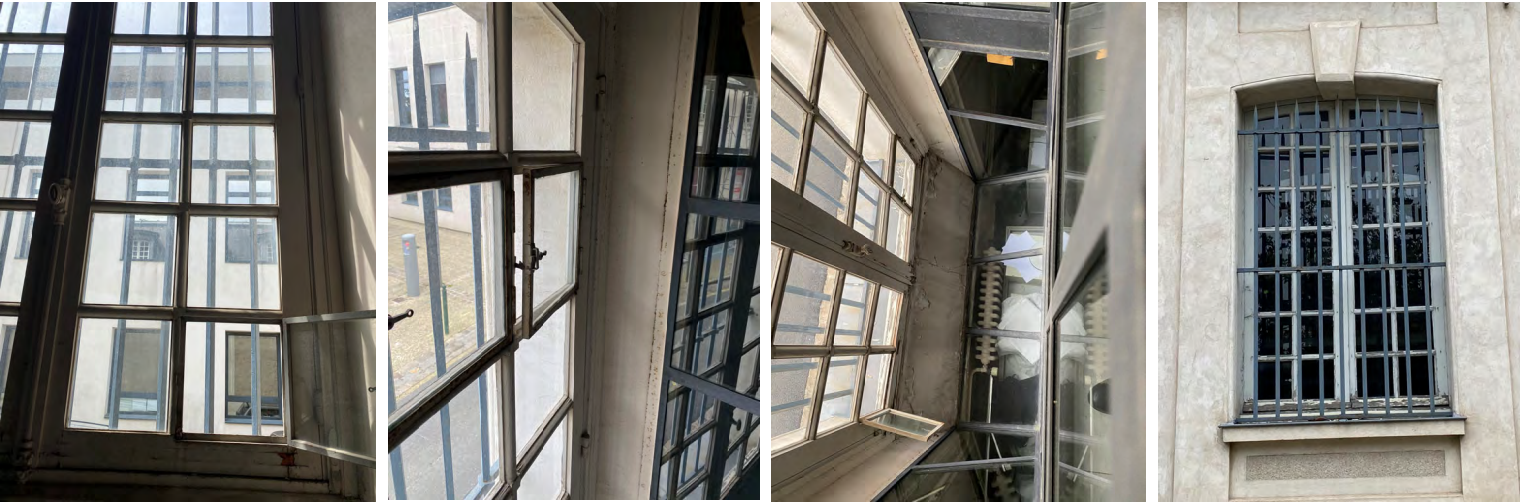
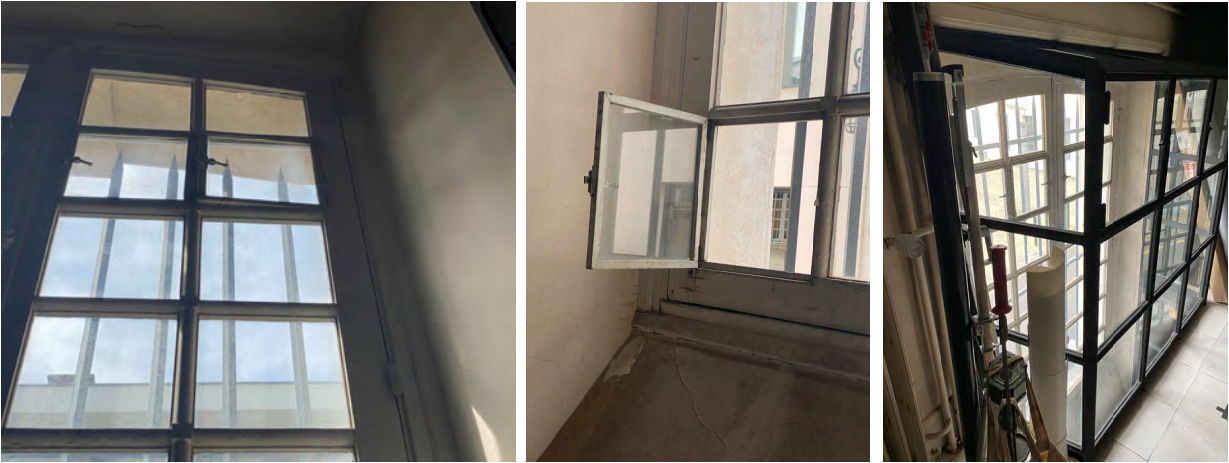
Clichés : Menuiserie F033o

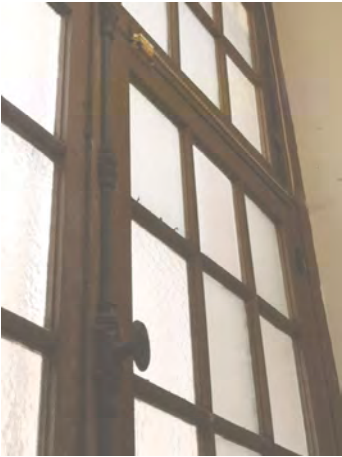
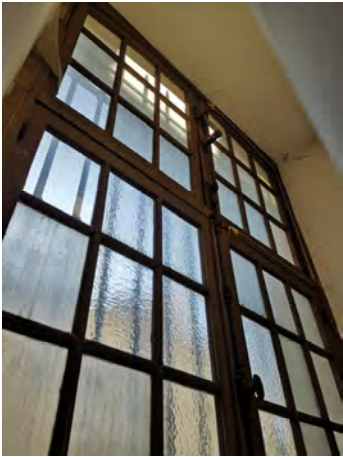
Clichés : Menuiserie F024o

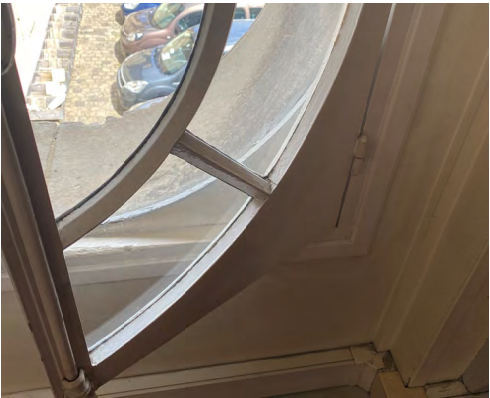
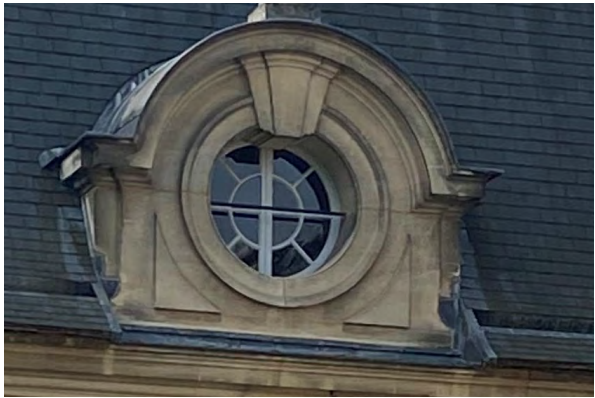
Clichés : Menuiserie F106n
