Rapport de repérage amiante avant réalisation de travaux dans un immeuble bâti

Rapport N° : 22461180/S2/17/AM-RTV_V1

10 VILLAS AMIANTE AVT TX
ROUTE DE SACLAY
91120 PALAISEAU
VILLA 7
Latitude : 48.718900 / Longitude : 2.222600

Description succincte du programme des travaux
AMIANTE AVANT TX VILLAS 5-6-7-8-9-10 Isolation thermique par l'extérieur des façades Remplacement des menuiseries extérieures

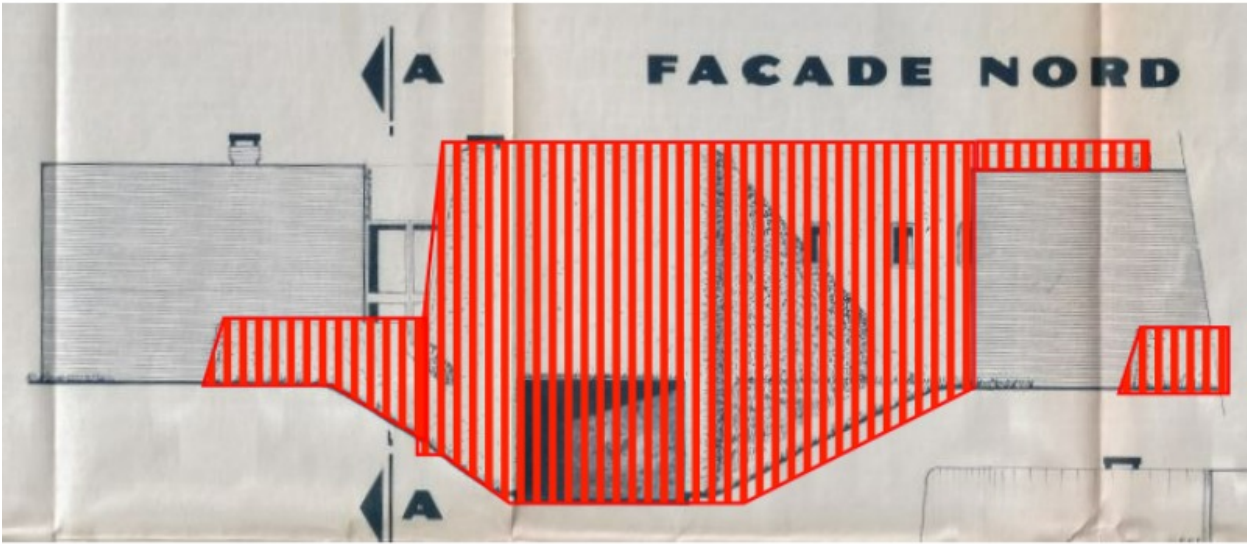
PLANCHE DE REPERAGE TECHNIQUE		
La planche de repérage est indissociable du rapport		
ADRESSE	10 VILLAS AMIANTE AVT TX ROUTE DE SACLAY 91120 PALAISEAU	
Localisation Façade EXTERIEUR > Façade NORD	Date visite	Du 11/06/2024 au 11/06/2024
	Auteur	Mohamed Adnene ABID
	N° dossier	22461180/S2/17
	Planche	4 / 10
	Indice	1
Vue utilisée :		
Matériaux et produits contenant de l'amiante :		
<div><div></div> crépis sablé et joint de dilatation</div>

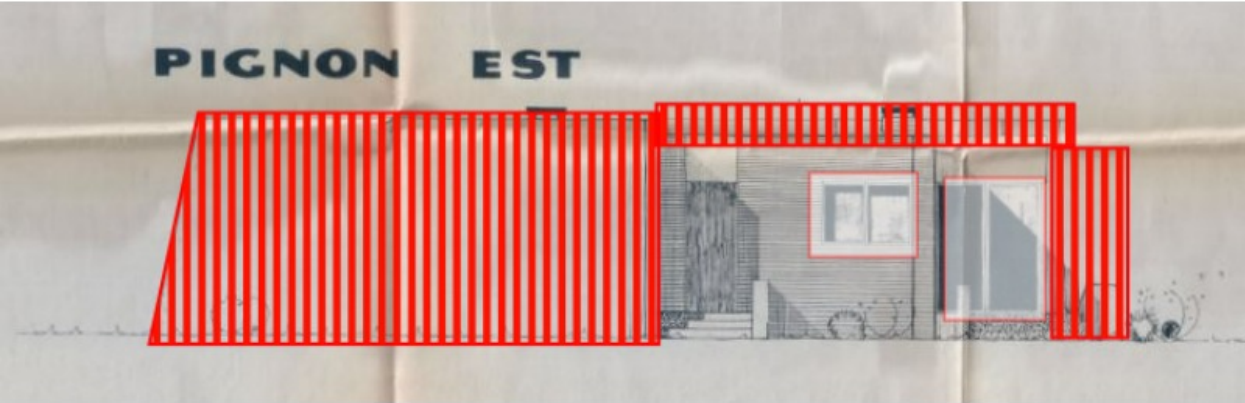
Joint étanchéité

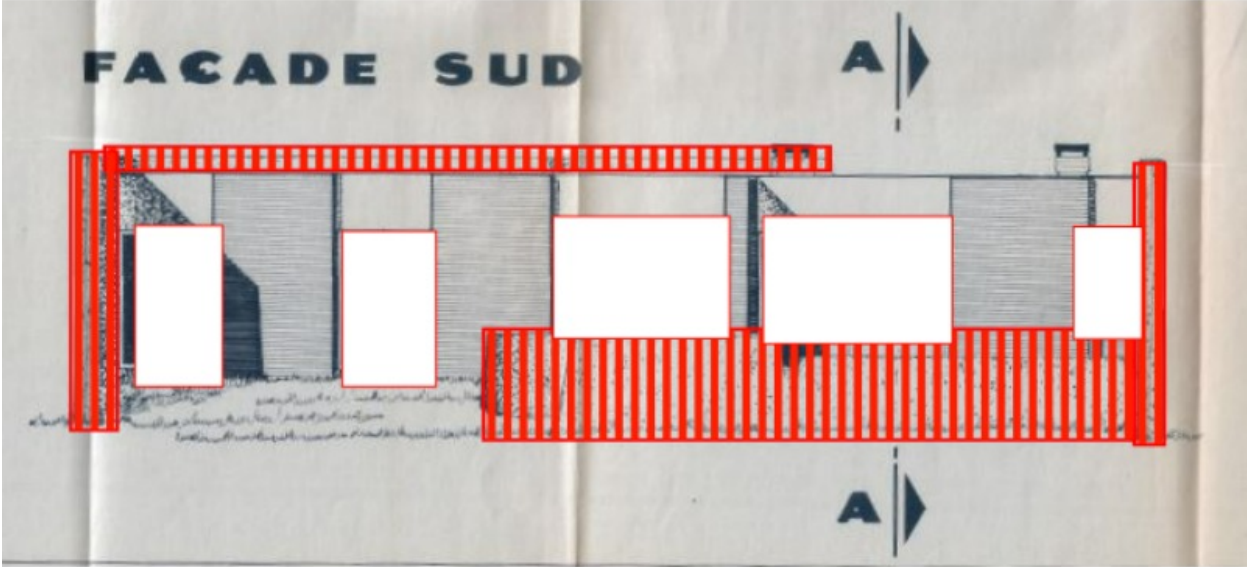
Joint étanchéité

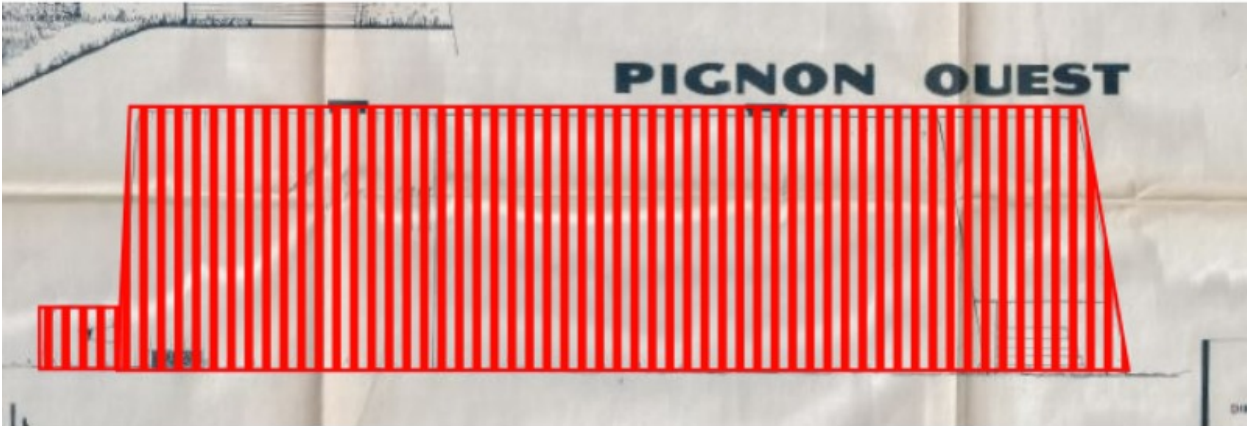
PLANCHE DE REPERAGE TECHNIQUE		
La planche de repérage est indissociable du rapport		
ADRESSE	10 VILLAS AMIANTE AVT TX ROUTE DE SACLAY 91120 PALAISEAU	
Localisation Façade EXTERIEUR > Façade OUEST	Date visite	Du 11/06/2024 au 11/06/2024
	Auteur	Mohamed Adnene ABID
	N° dossier	22461180/S2/17
	Planche	10 / 10
	Indice	1
<u>Vue utilisée :</u>		
<u>Matériaux et produits contenant de l'amiante :</u>		
<div><div></div> crépis sablé et joint de dilatation</div>
