Rapport de repérage amiante avant réalisation de travaux dans un immeuble bâti

Rapport N° : 22461180/S2/14/AM-RTV_V1

10 VILLAS AMIANTE AVT TX

VILLA 2

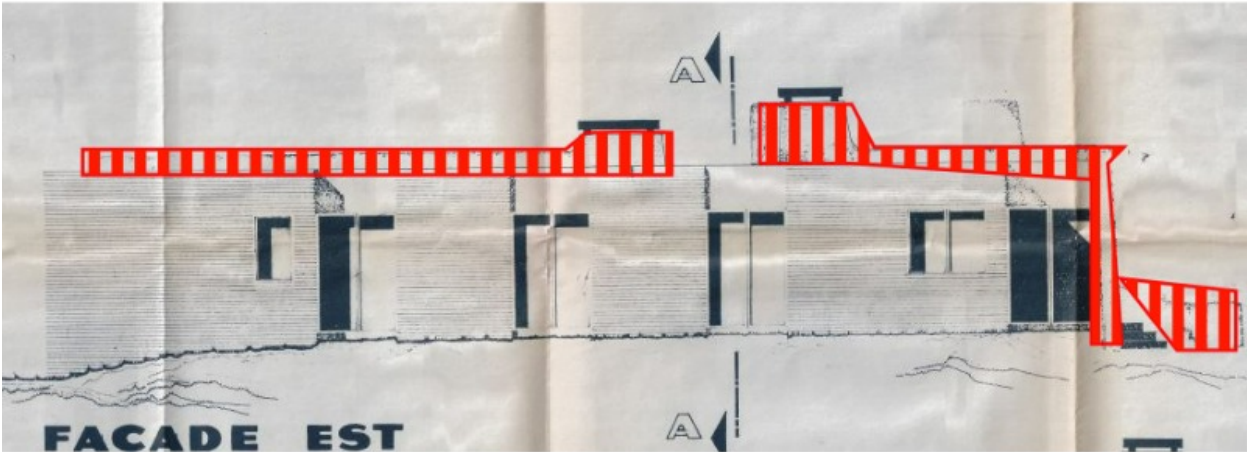
N°ZPSO	Localisation	Ouvrage	Partie d'ouvrage	Aspect	Couleur
6	Façade Extérieur	Façades lourdes y compris poteaux	Enduits extérieurs projetés, lissés ou talochés, crépis extérieurs	Epais	/
6	Façade Extérieur - > Façade EST	Façades lourdes y compris poteaux	Enduits extérieurs projetés, lissés ou talochés, crépis extérieurs	Epais	/
6	Façade Extérieur - > Façade Nord	Façades lourdes y compris poteaux	Enduits extérieurs projetés, lissés ou talochés, crépis extérieurs	Epais	/
10	Façade Extérieur - > Façade Nord	Façades lourdes y compris poteaux	Joints de dilatation	/	/
10	Façade Extérieur - > Façade Ouest	Façades lourdes y compris poteaux	Joints de dilatation	/	/
6	Façade Extérieur - > Façade Ouest	Façades lourdes y compris poteaux	Enduits extérieurs projetés, lissés ou talochés, crépis extérieurs	Epais	/
6	Façade Extérieur - > Façade Sud	Façades lourdes y compris poteaux	Enduits extérieurs projetés, lissés ou talochés, crépis extérieurs	Epais	/

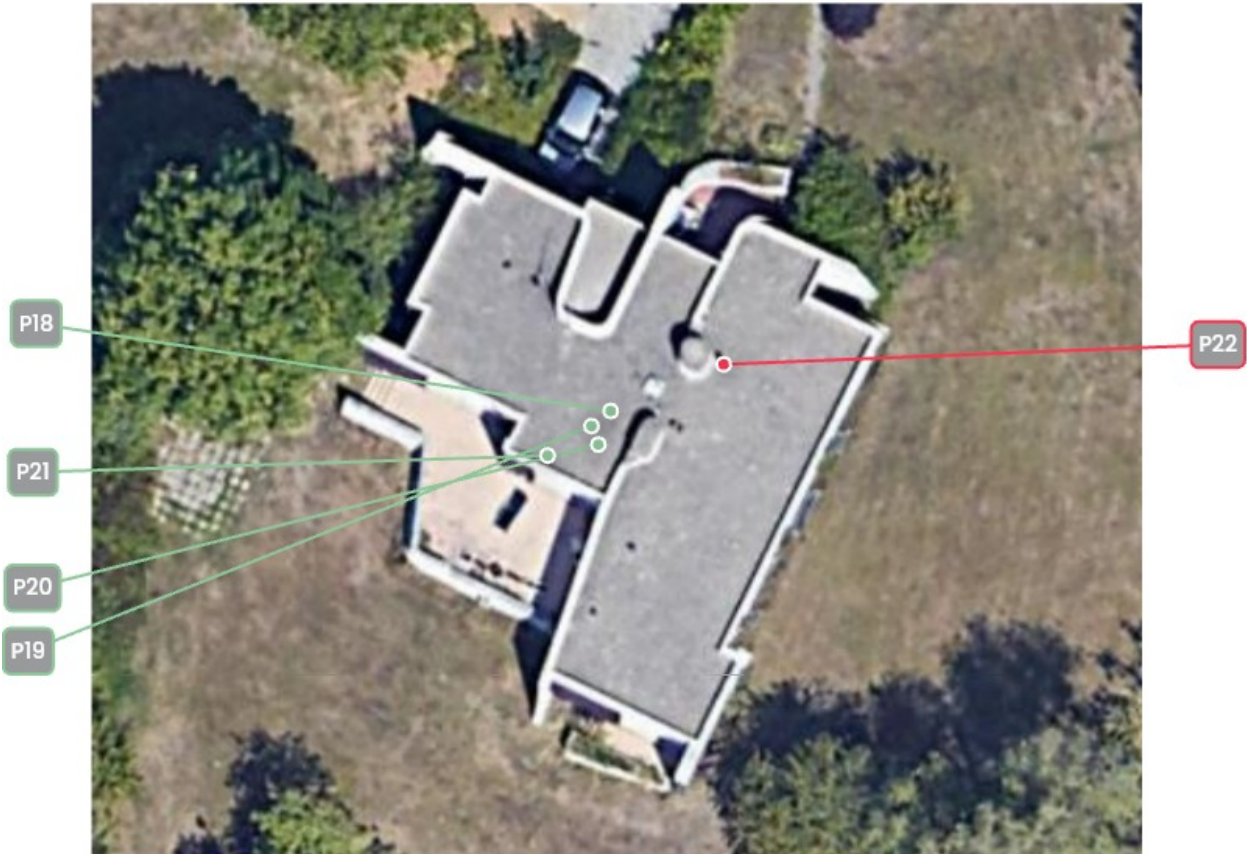
15	Toiture -> Toiture de terrasse	Eléments associés à la toiture	Mitres	/	/
